OPINIA TECHNICZNA :

Temat : „ Remont dachu budynku nr 62 kuchnia stołówka wczasowa w części magazynowo- biurowej”

Lokalizacja : Oddział REWITA Rogowo , 72-330 Mrzeżyno
Rogowo 76 ,

„ Inwentaryzacja stanu technicznego dachu przeznaczzonego do remontu”

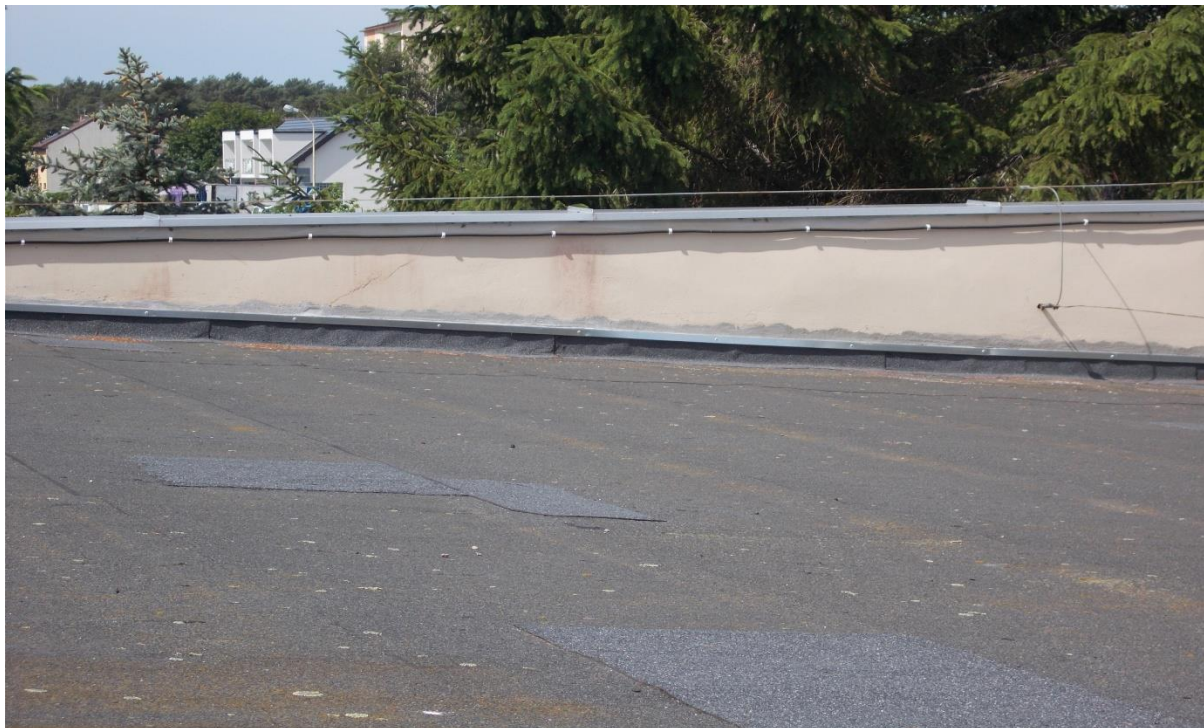
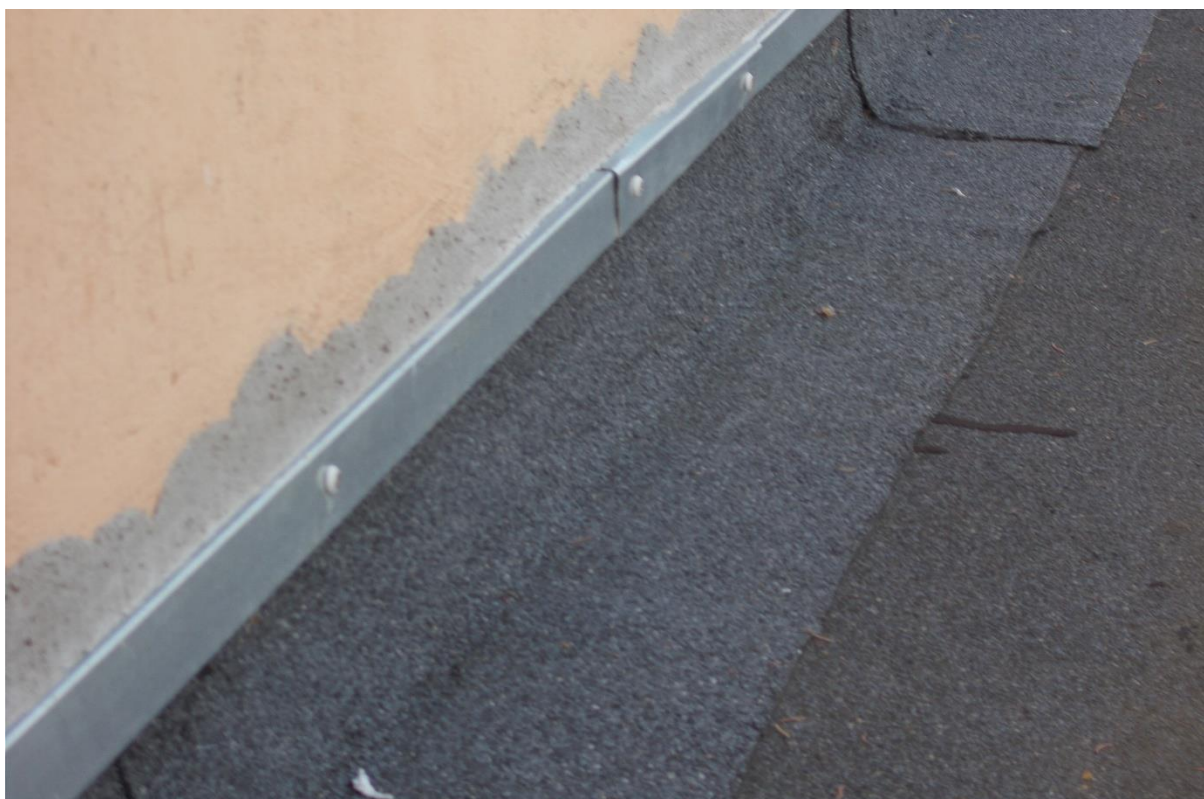
W ramach konserwacji bieżącej rozpoczęto montaż listew okapowych z wywiniciem papy termozgrzewalnej po listwę okapową osłaniając nieuszczelne obróbki styku z ogniomurem.

Istniejące listwy okapowe z wywinięciem papy, łaty w pokryciu z papy

- dokończenie montażu listew okapowych ogniomurów i kominów
- uszczelnienie styku obróbek istniejących przez wywinicie nowej papy pod listwę okapową
- zerwanie łat na pokryciu dachowym i zaszpachlowanie ewentualnych dziur pokrycia szpachlą bitumiczną
- zerwanie i demontaż zdeformowanego pokrycia z papy miejscowo do podłoża i szpachlowanie szpachlą bitumiczną
- wykonanie pokrycia z dwóch warstw papy termozgrzewalnej na całości rozpatrywanego dachu zgodnie z warunkami technicznymi wykonania i odbioru robót dekarских

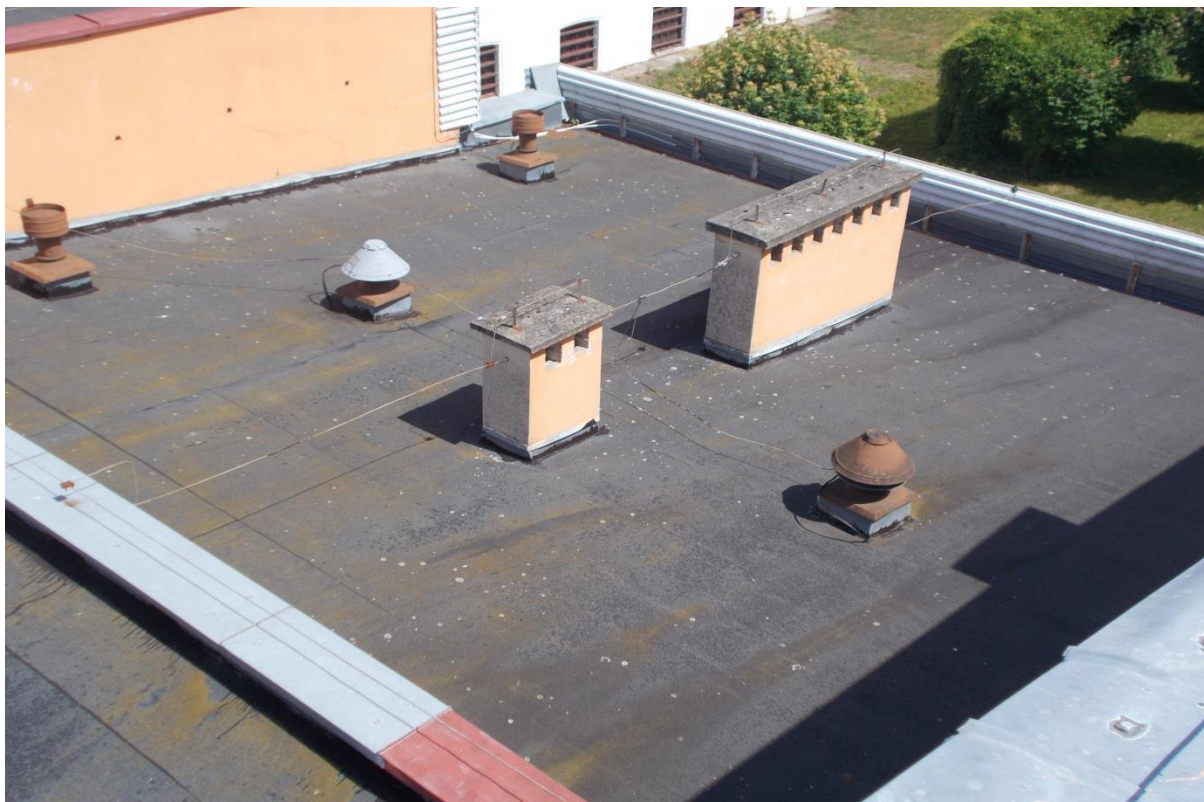
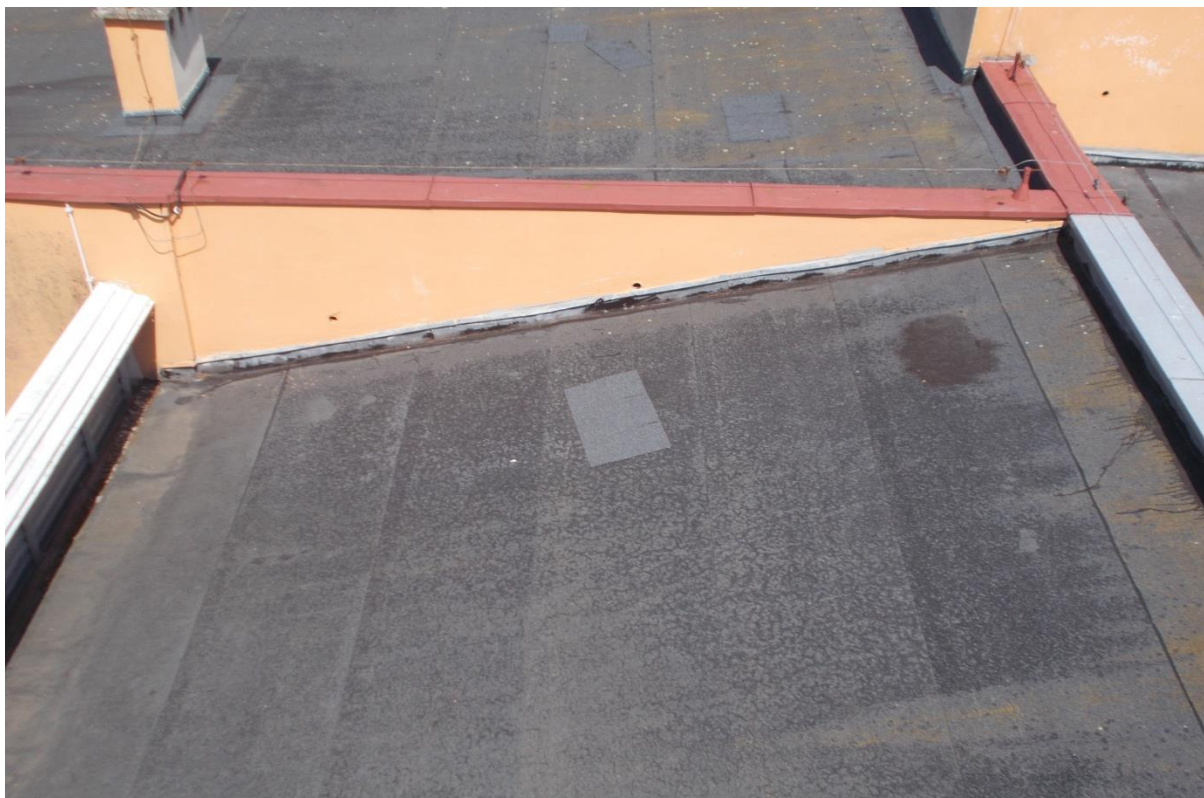
- wierzchnia warstwa papy utraciła powłokę z posypki mineralno-bitumicznej
- deformacja pokrycia dachu papą występuje miejscowo na obszarze około 15m² nad częścią zaplecza biurowo-socjalnego wschodniej strony budynku
- pojedyncze łaty z nowej papy występują nad częścią magazynową od północnej strony budynku
- większa ilość łat z nowej papy występuje w części socjalno-biurowej w centralnej połaci dachu

Stan techniczny dachu i pokrycia z papy

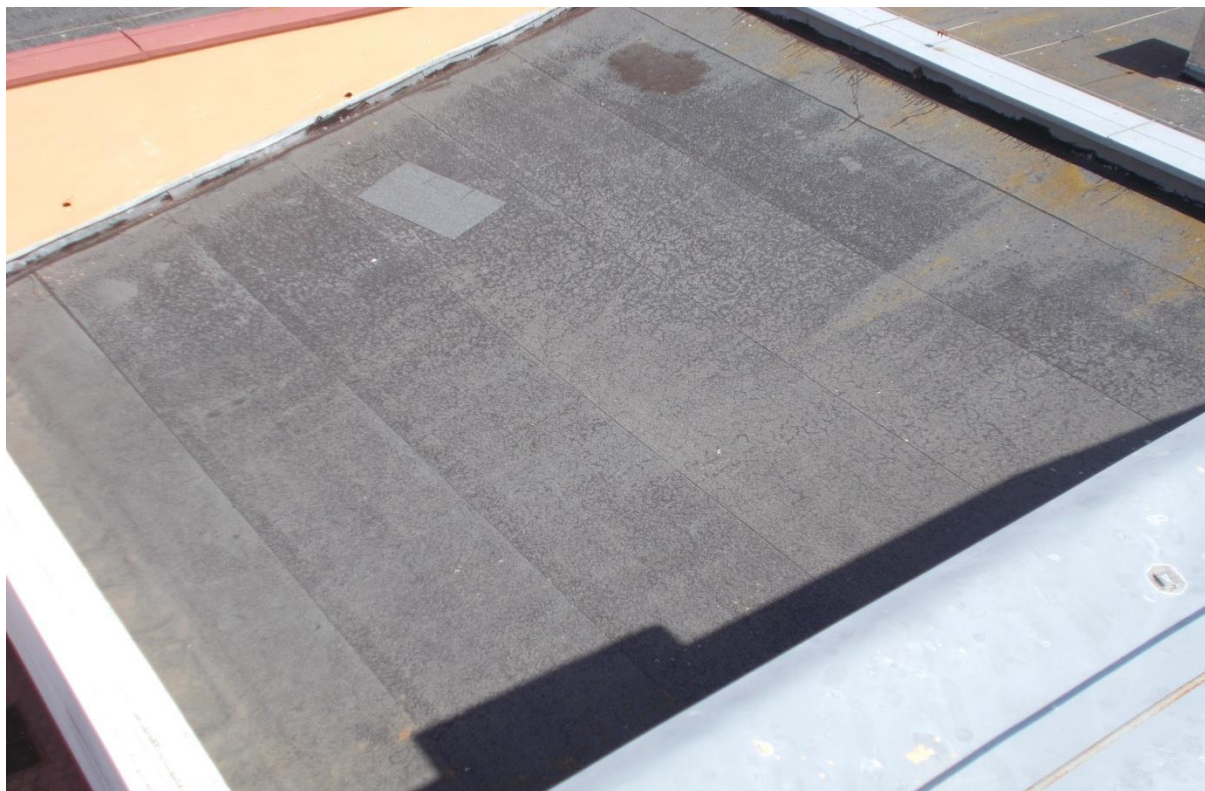
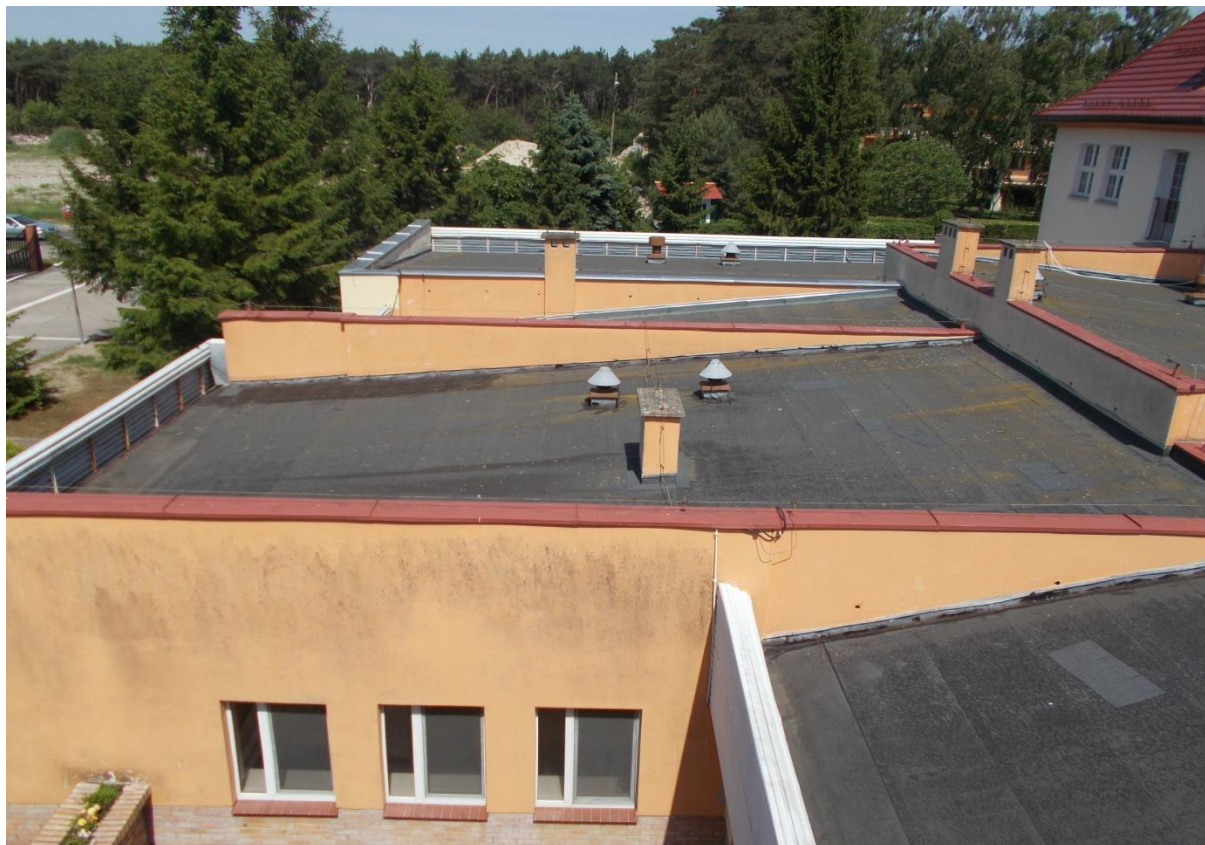
Stan techniczny dachu i pokrycia z papy

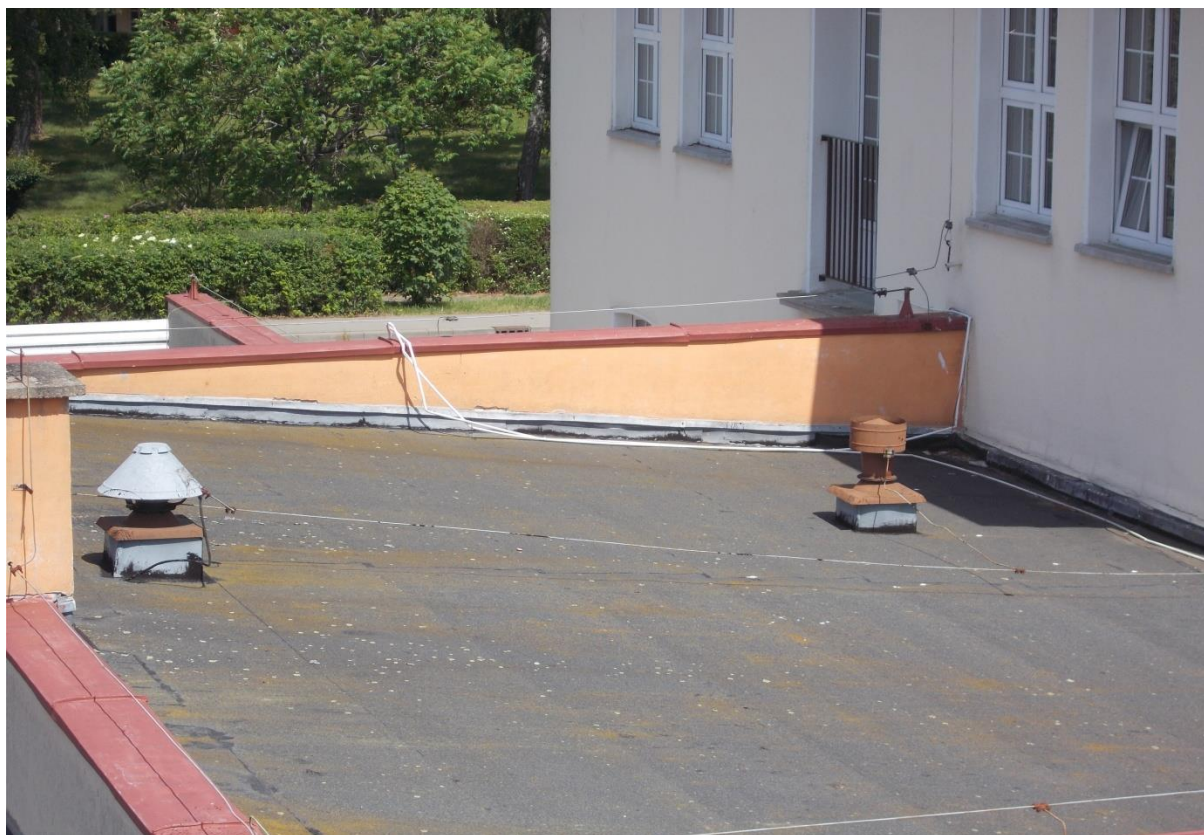
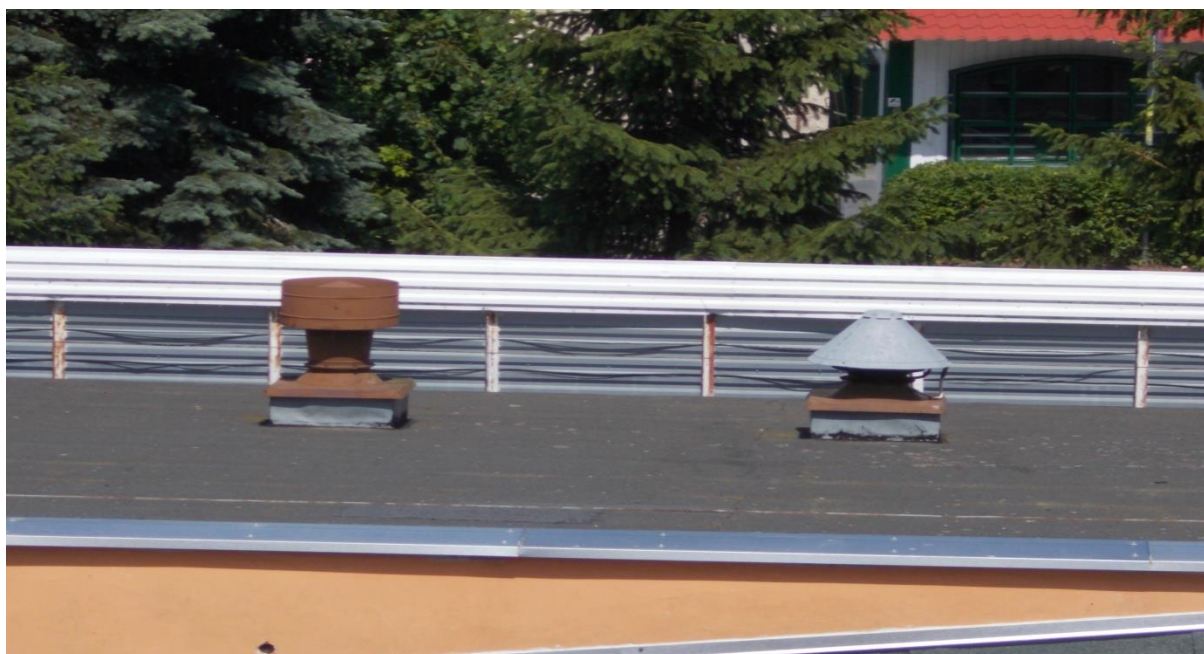
Stan techniczny dachu i pokrycia z papy

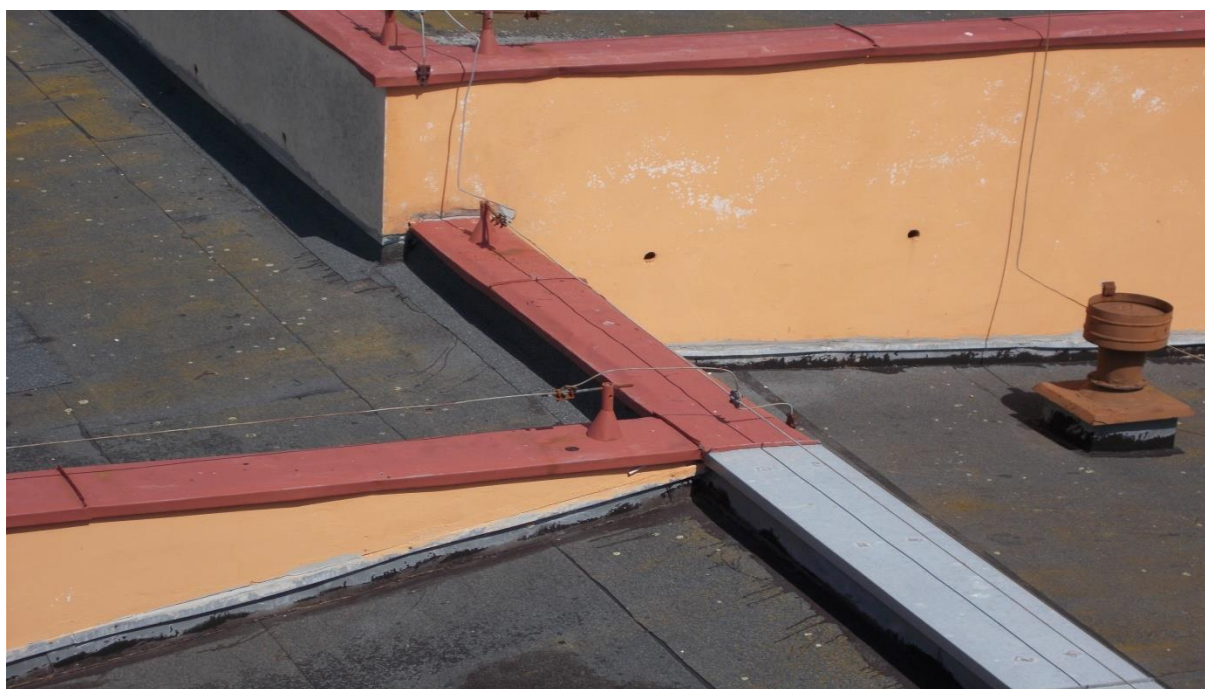
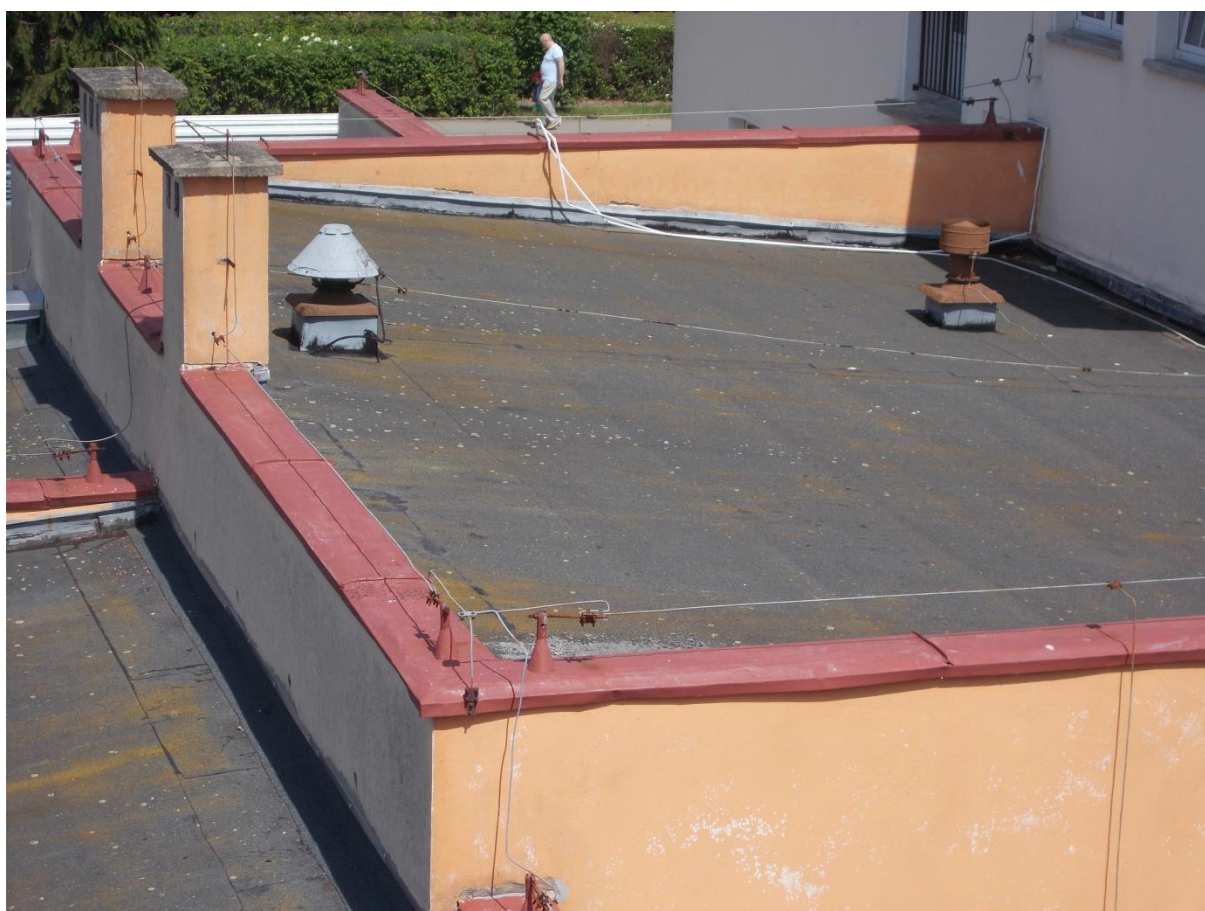
Stan techniczny dachu i pokrycia z papy
