# TELEWIZYJNA INSPEKCJA OTWORU STUDZIENNEGO

## RAPORT Z INSPEKCJI W DN. 24.07.2025

### STUDNIA JANÓWEK

| Janówek | | | Data inspekcji: 24/07/2025 |
|---|---|---|---|
| | <b>Janówek studnia</b><br>Janówek | Rodzaj:<br><b>studnia głębinowa</b> | |

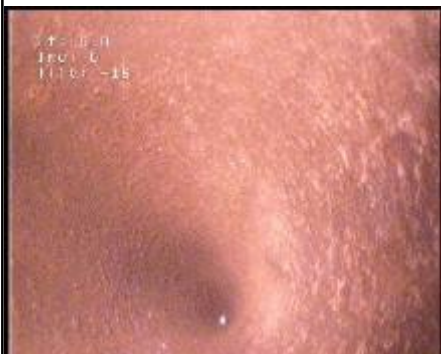
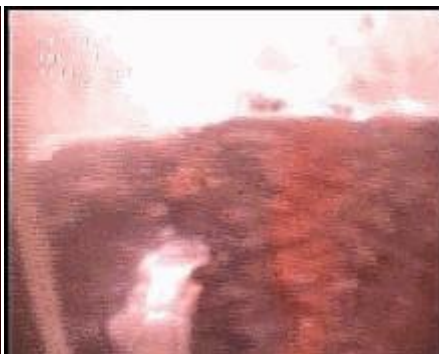
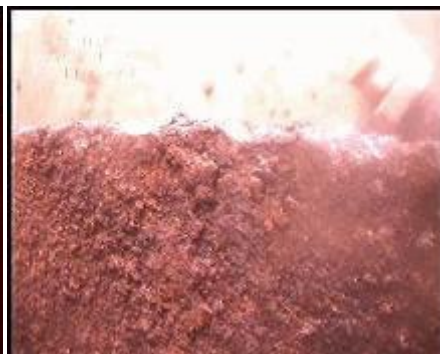
0,0 m

1. W dniu 24.07.2025 r. przeprowadzono inspekcję TV zdalnie sterowaną kamerą firmy HYTEC w otworze studziennym w Janówku, gm. Mełgiew.
2. Krawędź zarzucenia znajduje się ok. 2 m poniżej powierzchni terenu i stanowi poziom odniesienia pionowego w przebiegu inspekcji.

**Krawędź zarurowania**

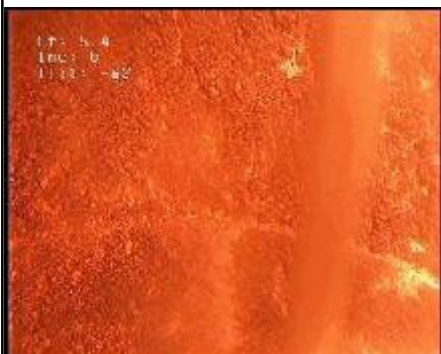
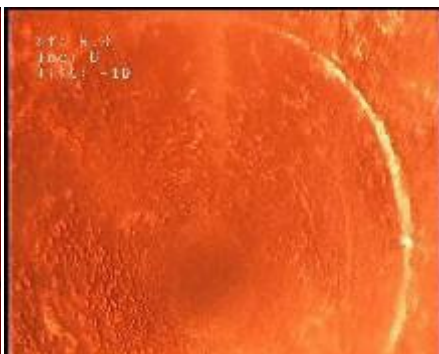
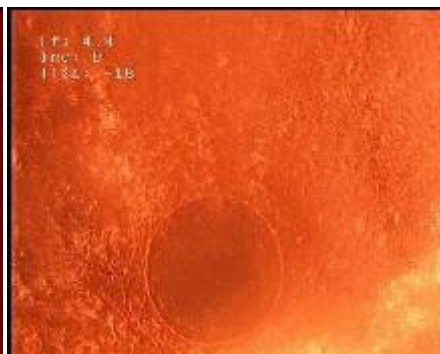
4. Na wewnętrznej powierzchni rur osłonowych  $\phi \sim 250$  mm stwierdzono warstwę rdzy bez pęcherzy i odspojień. Na głębokości 5,4 m zaobserwowano połączenie spawane rur osłonowych, szczelne. Brak widocznych perforacji w całej rur.

**Połączenie**

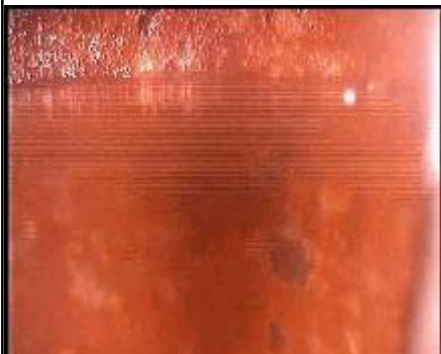
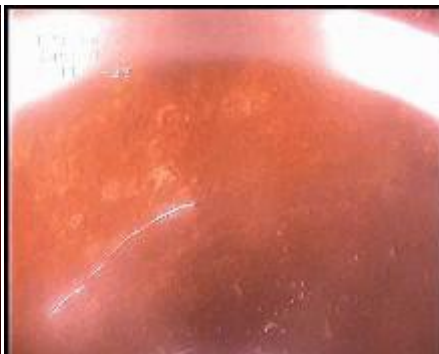
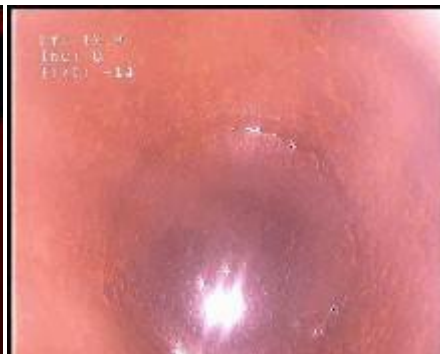
14,3 m

5. Poziom piezometryczny stwierdzono na głębokości 14,3 m. Woda jest przejrzysta.
6. Tuż poniżej na głębokości 14,8 m stwierdzono but rur osłonowych, a pod nim otwór bosi o średnicy prawdopodobnie 216 mm.

**Poziom piezometryczny**

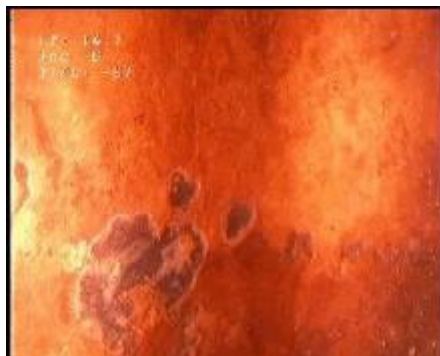
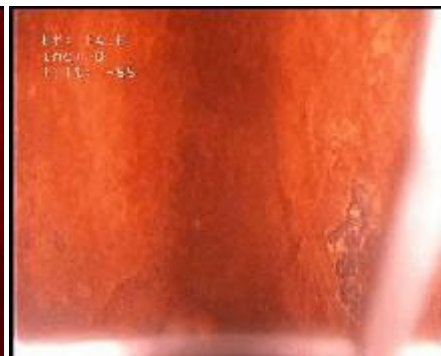
14,6 m

**Otarcia w warstwie osadu**

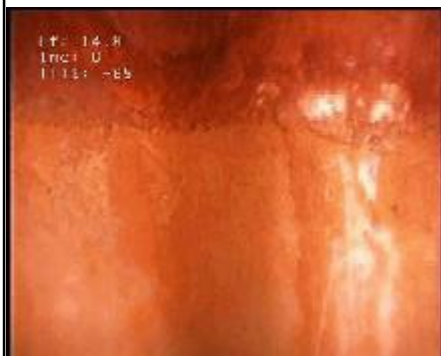
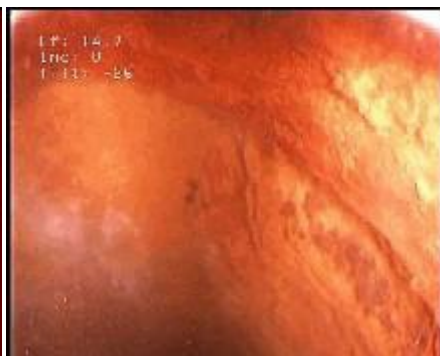
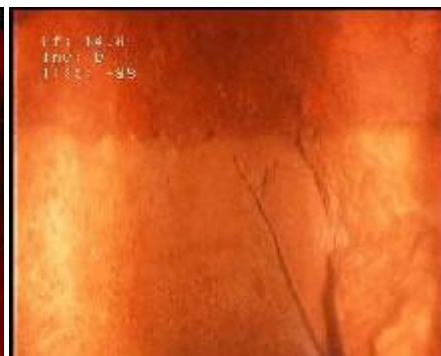
14,8 m

**But rur okładzinowych**

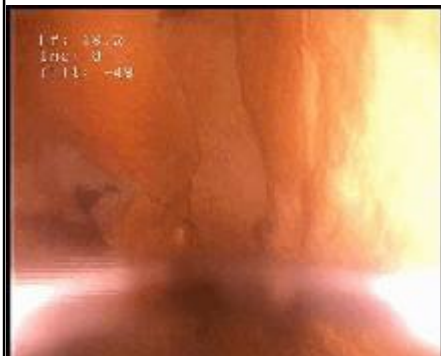
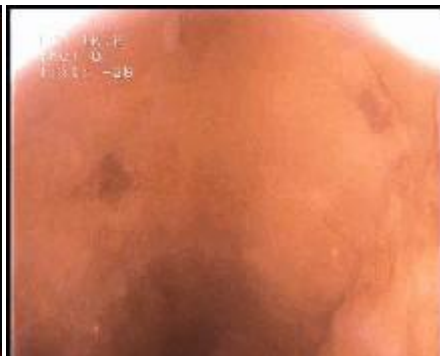
16,2 m

8. Otwór bosi jest wolny od przeszkód.
9. Na głębokości 57,8 m napotkano zasyp w postaci drobin skały, fragmentów strąconej rdzy oraz nielicznych kłaczek osadu.

**Otwór bosy**

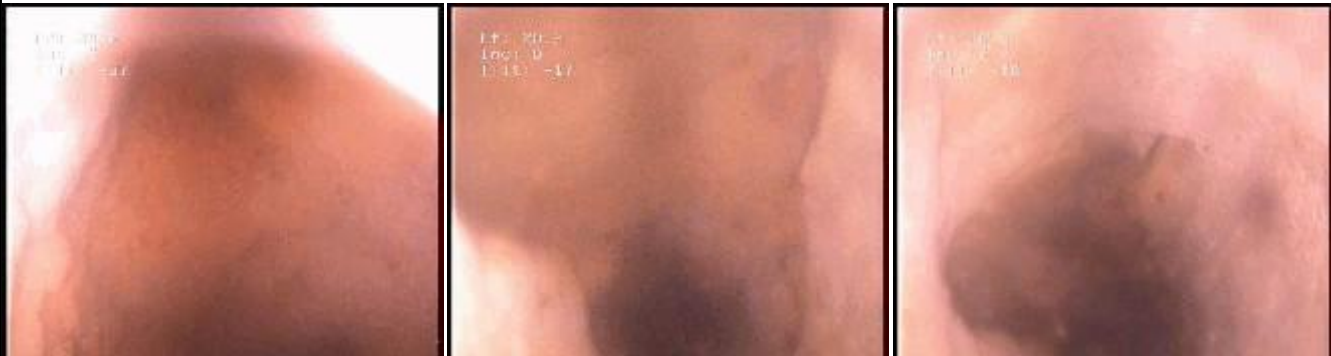
20,3 m

7. W otworze bosym występują szczeliny, spękania oraz kawerny. Największe, o układzie wzdłużnym względem osi otworu, stwierdzono w interwałach 20,3-21,1 m oraz 27,0-27,4 m.

**Obszerna kawerna**

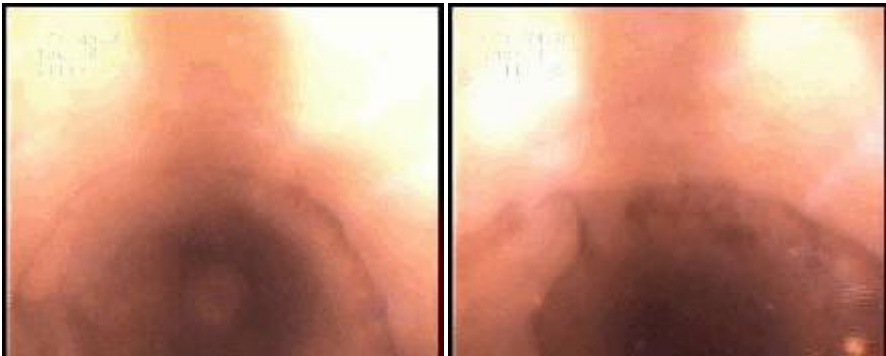
26,0 m

**Spękania; przewarstwienia**

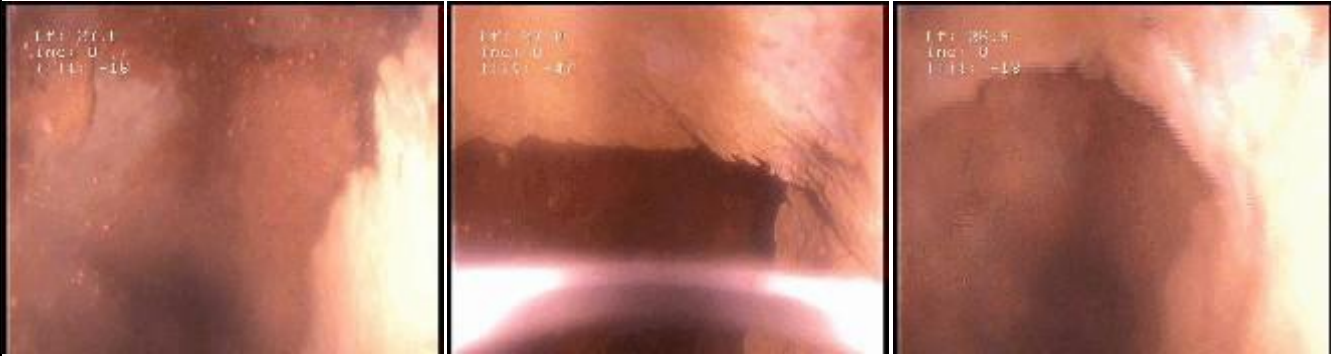
27,0 m
**Kawerna**

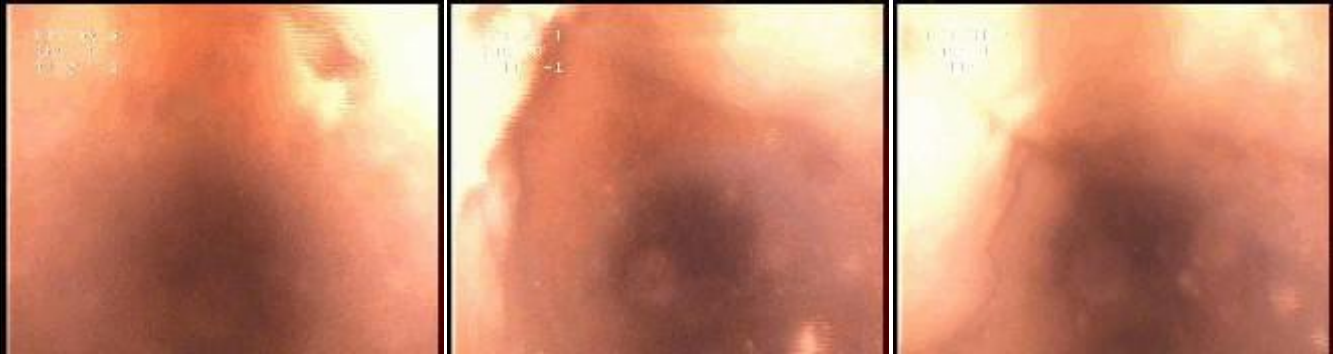
32,0 m

**Kawerna**

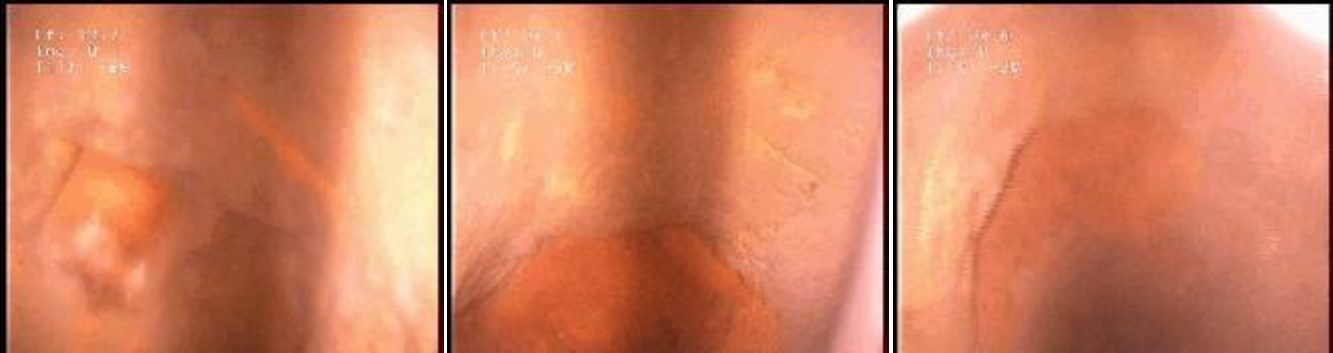
33,7 m

**Kawerna**

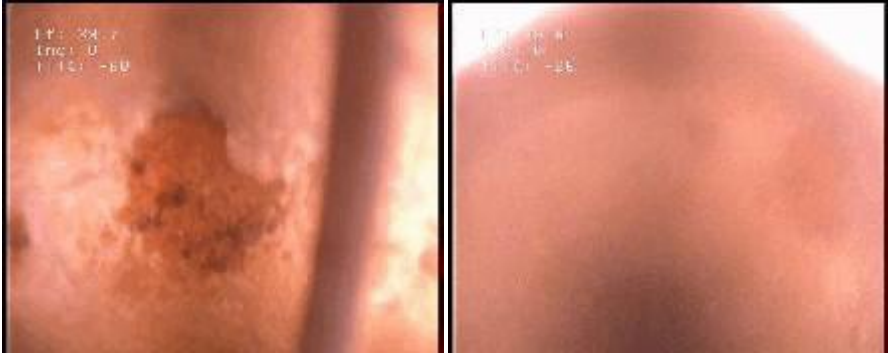
39,8 m

**Szczelina**

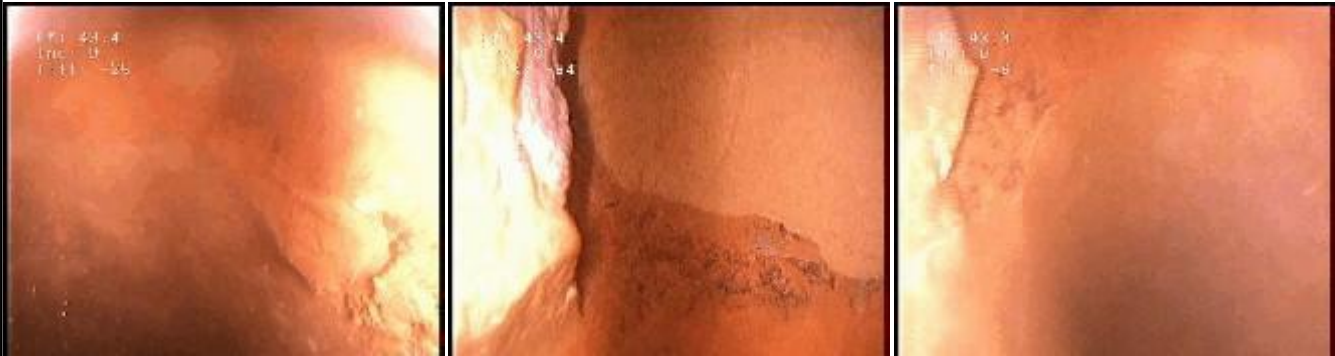
43,4 m

**Kawerna**

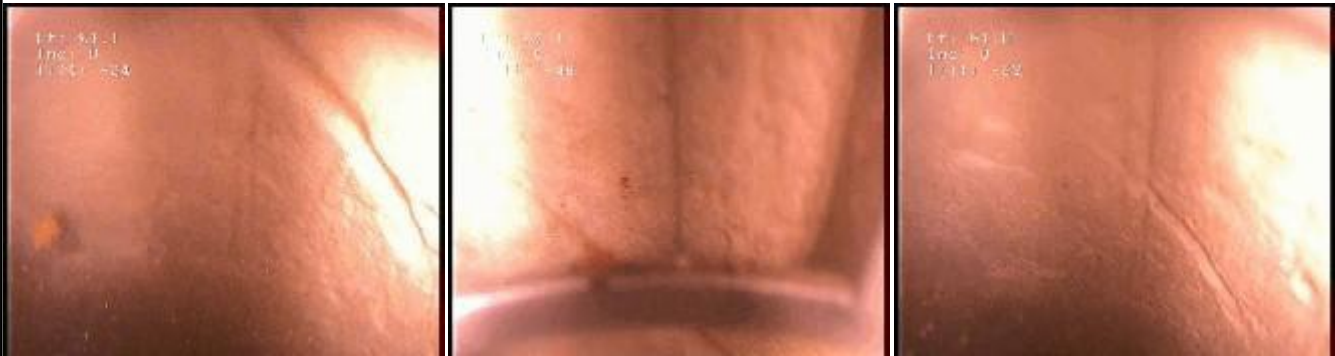
51,0 m

**Zarysowania w ścianie**

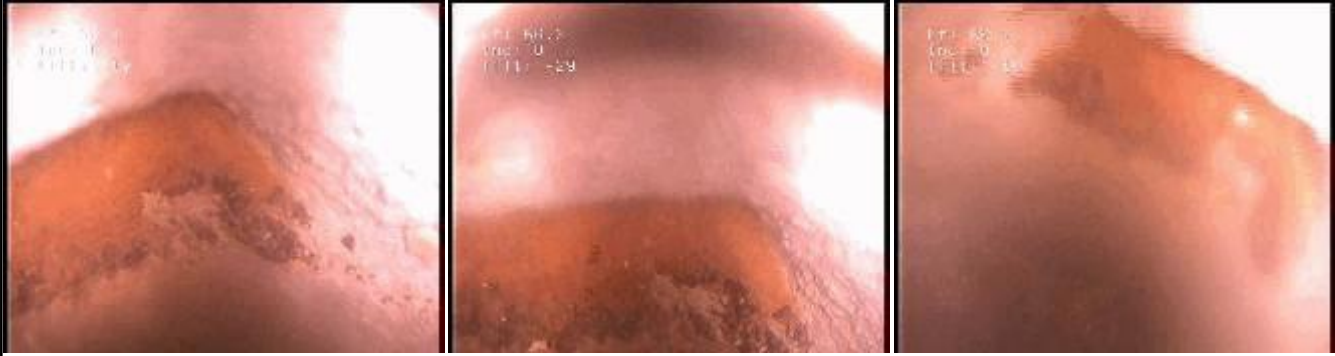
56,3 m

**Szczelina**

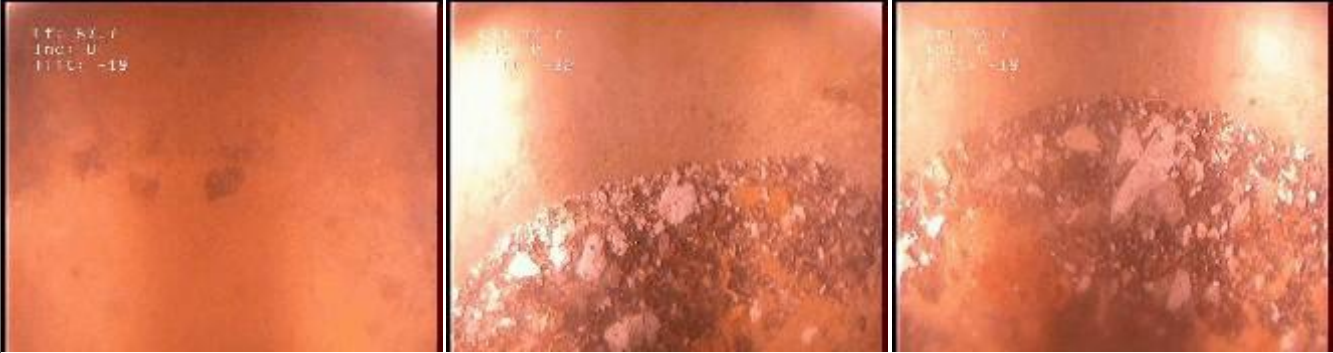
57,8 m

Zasyp
