Ekspertyza techniczna

| Zakres ekspertyzy Kod ekspertyzy | Wycena wartości pojazdu WP |
| Grupa obiektów (Eurotax) Producent Model/typ/wersja | dostawcze do 3,5t FORD Transit Connect 1.8 TDCi 1753ccm - 90KM 2.3t 02-06, Tourneo |
| Nr rejestracyjny VIN | WE5366F WF0KXXTPK5B22735 |

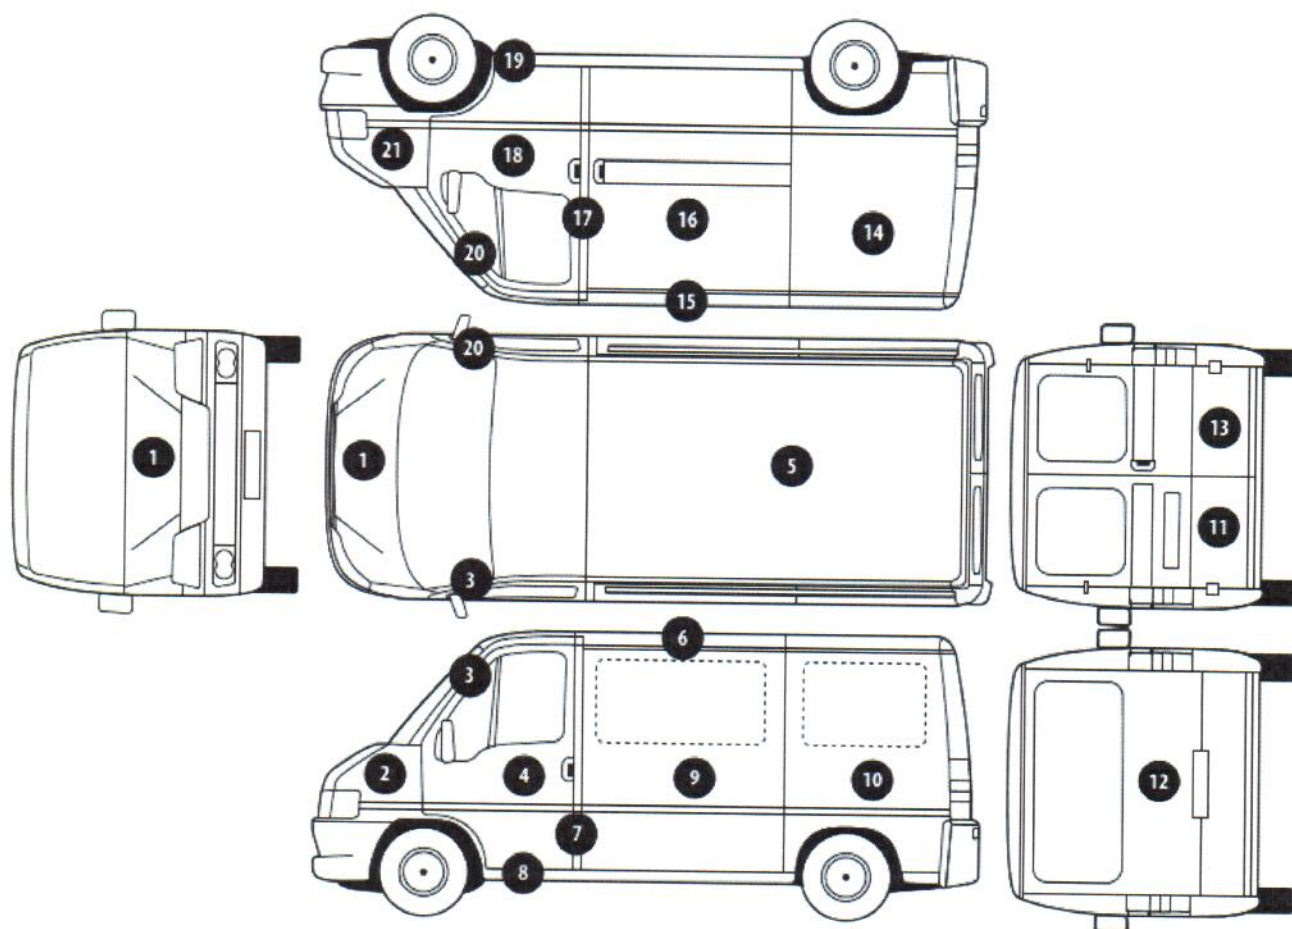
Pomiar grubości powłoki lakierowej poj.

| Nr punktu kontroli | Kontrolowany element | Zmierzony przedział grubości powłoki lakierowej [µm] |
|---|---|--|
| 1 | Pokrywa przednia | 80 - 120 |
| 2 | Błotnik przedni lewy | 80 - 120 |
| 3 | Słupek przedni lewy | 80 - 120 |
| 4 | Drzwi przednie lewe | 80 - 120 |
| 5 | Dach | 80 - 120 |
| 10 | Ściana boczna lewa | 80 - 120 |
| 11 | Drzwi tyłu lewe | 80 - 120 |
| 13 | Drzwi tyłu prawe | 80 - 120 |
| 14 | Ściana boczna prawa | 80 - 120 |
| 16 | Drzwi boczne prawe | 80 - 120 |
| 18 | Drzwi przednie prawe | 80 - 120 |
| 20 | Słupek przedni prawy | 80 - 120 |
| 21 | Błotnik przedni prawy | 80 - 120 |

- Według informacji uzyskanych od zleceniodawcy pojazd po naprawach blacharsko-lakierniczych progów lewego i prawego.
- Potwierdzają to pomiary grubości powłoki lakierowej na progach.
