Opinia techniczna

W zakresie wskazania przyczyn zawilgoceń ścian i powstawania wykwitów w budynku mieszkalnym położonym w Mysłowicach przy ulicy Długiej 67

Adres obiektu: ul. Długa 67
41-400 Mysłowice

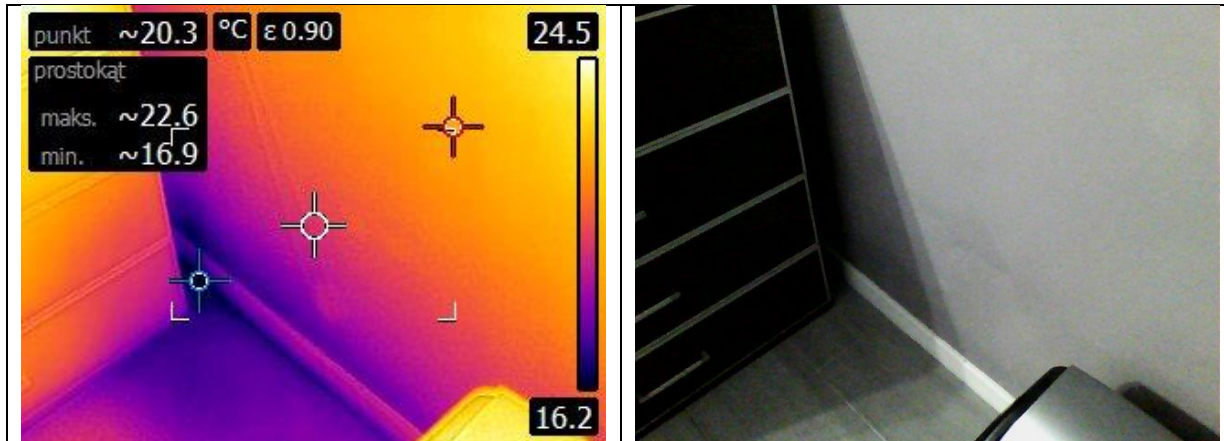
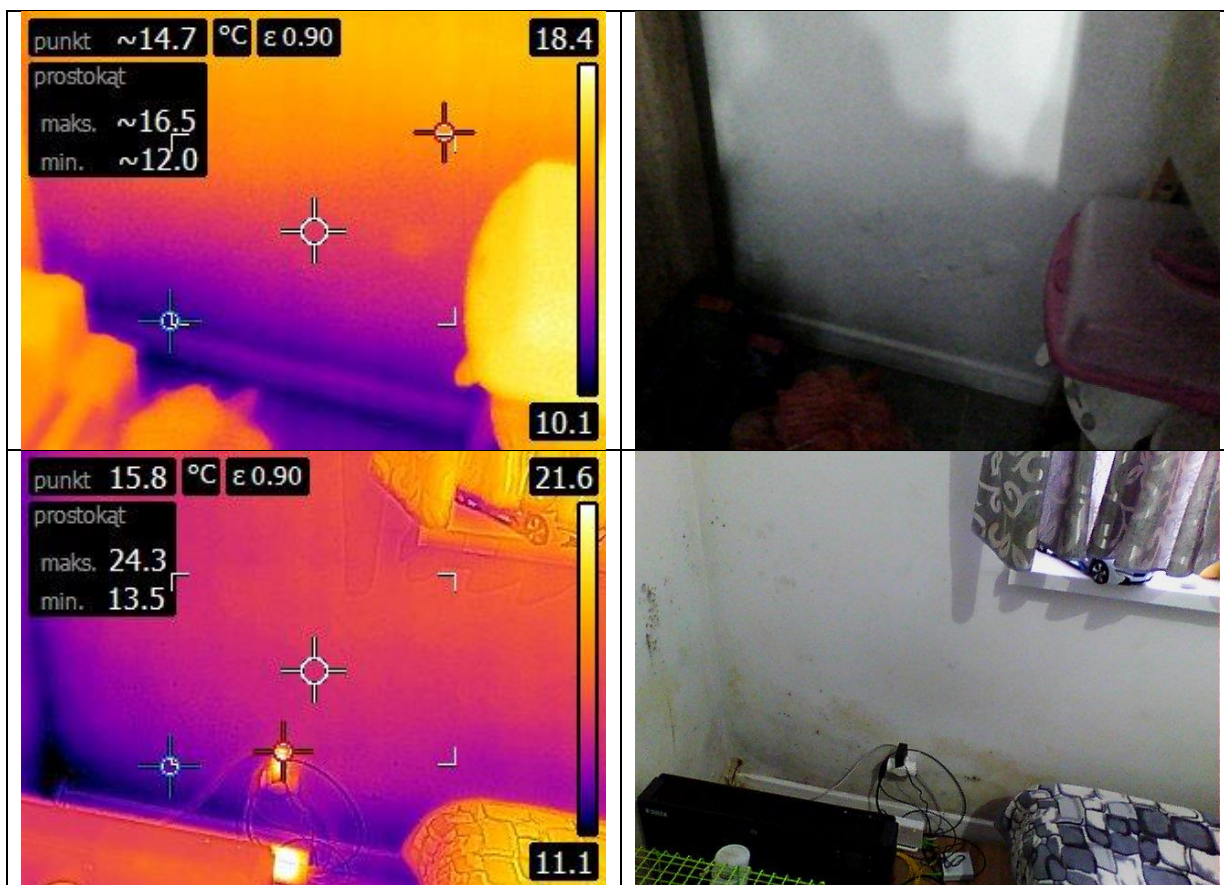
- Lokal nr 2 (parter)

Temperatura zewnętrzna (°C)	Temperatura powietrza (°C)	Temperatura murów (°C)	Wilgotność powietrza (%)	Wilgotność ścian (%)	Wentylacja kuchnia-zamknięte okno/ otwarte okno (m/s)	Wentylacja łazienka-zamknięte okno/ otwarte okno (m/s)
9	19	12-18	74-83	22-33	0,36/1,23	Brak wentylacji

Temperatura punktu rosy: 15°C- może wystąpić kondensacja pary wodnej na przegrodzie

Obraz z kamery termowizyjnej niejednorodny, wskazuje obniżoną temperaturę ścian przy podłodze. Obraz z kamery pokrywa się z pomiarem wilgotności ścian (wyższa wilgotność przy podłodze do wysokości ok 30cm, powyżej wilgotność ścian w normie). Stwierdzono zawilgocenia wszystkich ścian zewnętrznych oraz ściany wewnętrznej przy klatce schodowej.

- Wykonanie miejscowej izolacji przeciwwilgociowej w miejscach najbardziej zawilgoconych (lokal nr 2) za pomocą np. iniekcji, blachy chromowo- niklowe
- Wykonanie docieplenia stropu nad piwnicą co spowoduje podniesienie temperatury w lokalach mieszkalnych lub docieplenie stropu pod zamieszkałym lokalem nr 2.
- Docieplenie części ścian- ściana szczytowa południowo- wschodnia i frontowa

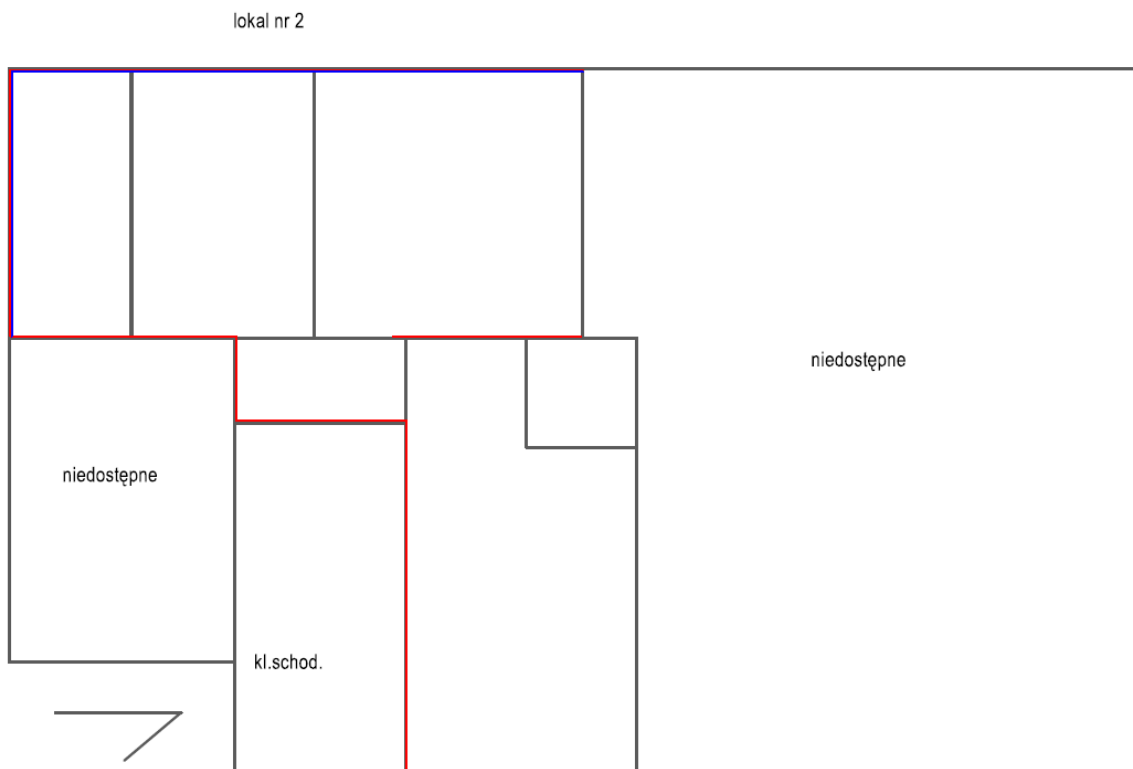
Parter:

- Szkice budynku z zaznaczonymi miejscami zawilgoceń i zagrzybień ścian.
Kolor czerwony- zawilgocenia ścian
Kolor niebieski- zawilgocenia i zagrzybienia ścian.
Wszystkie zawilgocenia i zagrzybienia ścian występują przy podłodze na wysokości do 30cm od podłogi.

- izolacja ścian piwnic jest całkowicie nieskuteczna o czym świadczą zawilgocenia wszystkich zewnętrznych ścian piwnic na całej wysokości (jednorodny obraz z kamery termowizyjnej wyklucza punktowych miejsc gdzie powstają zawilgocenia) oraz zawilgocenia ścian parteru przy podłodze (podciąganie kapilarne).
- odnotowano stosunkowo niskie temperatury wewnętrzne co powoduje niski komfort termiczny oraz podniesienie wilgotności wewnątrz lokali co ma wpływ na rozwój grzybów i pleśni

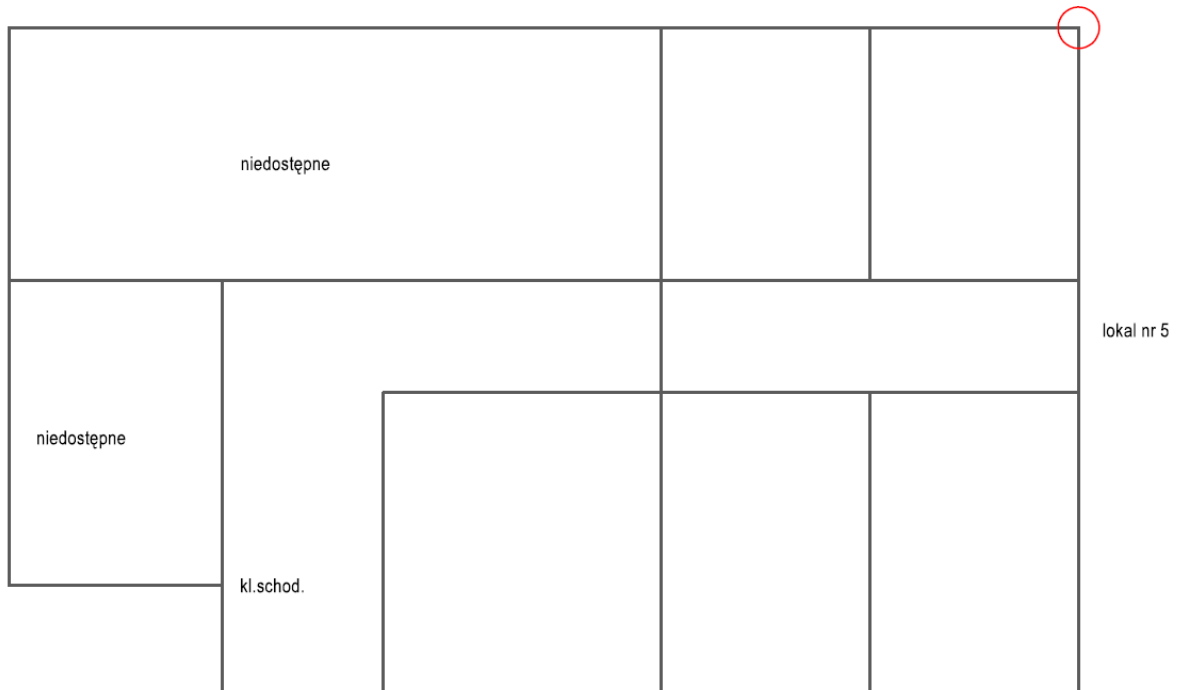
I piętro

Obraz z kamery termowizyjnej jednorodny co wyklucza punktowe powstawanie zawilgoceń. Stwierdzono zawilgocenia i zagrzybienia narożnika północno- zachodniego (skrajny pokój)- wynika to z braku ogrzewania tego pokoju (odnotowana temperatura 13°C).
