Opinia techniczna

W zakresie wskazania przyczyn zawilgoceń ścian i powstawania wykwitów w budynku mieszkalnym położonym w Mysłowicach przy ulicy Partyzantów 74

Adres obiektu: ul. Partyzantów 74
41-400 Mysłowice

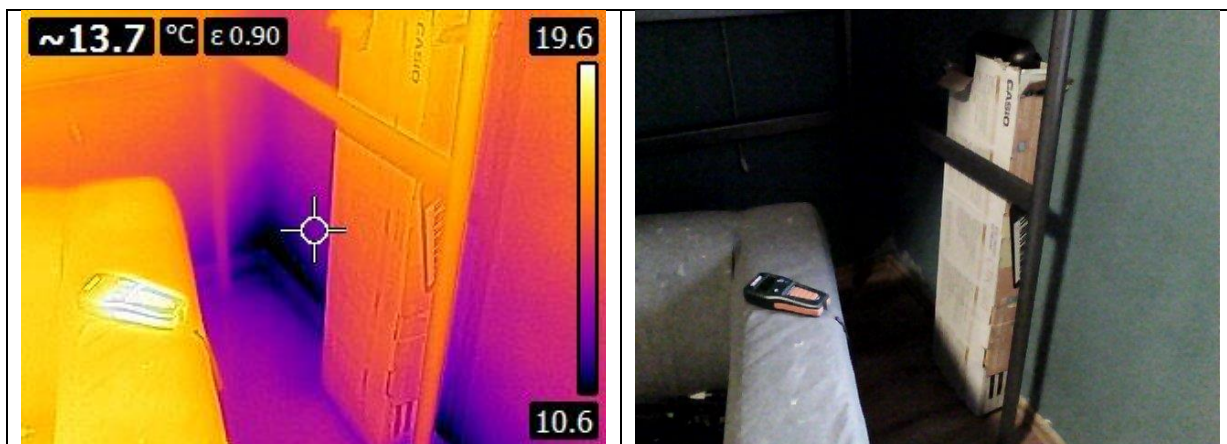
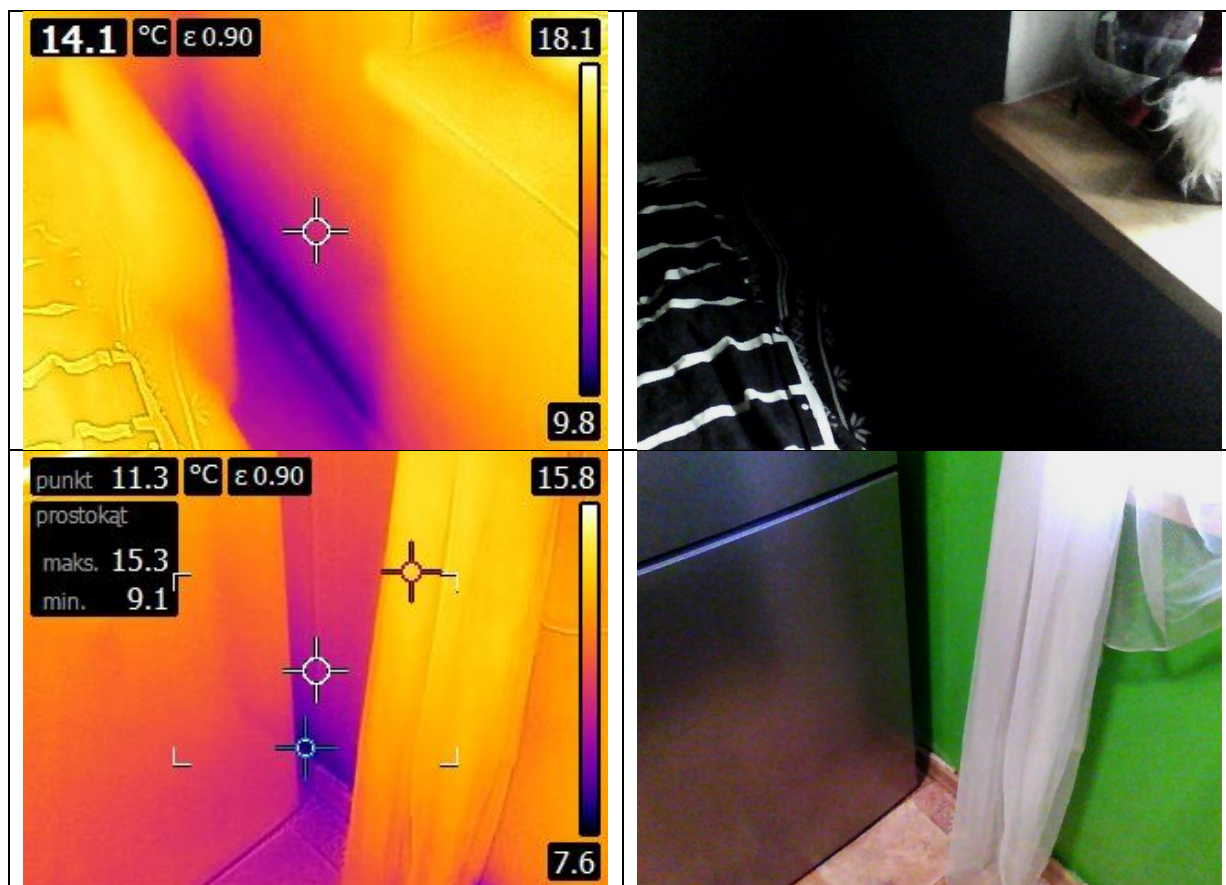
- Lokal nr 2 (parter)

Temperatura zewnętrzna (°C)	Temperatura powietrza (°C)	Temperatura murów (°C)	Wilgotność powietrza (%)	Wilgotność ścian (%)	Wentylacja kuchnia- zamknięte okno/ otwarte okno (m/s)	Wentylacja łazienka- zamknięte okno/ otwarte okno (m/s)
9	21	10-17	70	2-33	0,00/0,46	0,00/0,66
Temperatura punktu rosy: 13°C- może wystąpić kondensacja pary wodnej na przegrodzie

Obraz z kamery termowizyjnej niejednorodny, wskazuje obniżoną temperaturę ścian przy podłodze. Obraz z kamery pokrywa się z pomiarem wilgotności ścian (wyższa wilgotność przy podłodze do wysokości ok 30cm, powyżej wilgotność ścian w normie). Stwierdzono zawilgocenia wszystkich ścian zewnętrznych oraz ściany wewnętrznej nośnej w środkowym pokoju.

- Wykonanie miejscowej izolacji przeciwwilgociowej w miejscach najbardziej zawilgoconych (lokal nr 2) za pomocą np. iniekcji, blachy chromowo- niklowe
- Wykonanie obróbki blacharskiej na cokole dookoła budynku
- Wykonanie docieplenia stropu nad piwnicą co spowoduje podniesienie temperatury w lokalach mieszkalnych
- Poprawa wentylacji w lokalach- w tym celu należy skonsultować się z kominiarzem obsługującym budynek

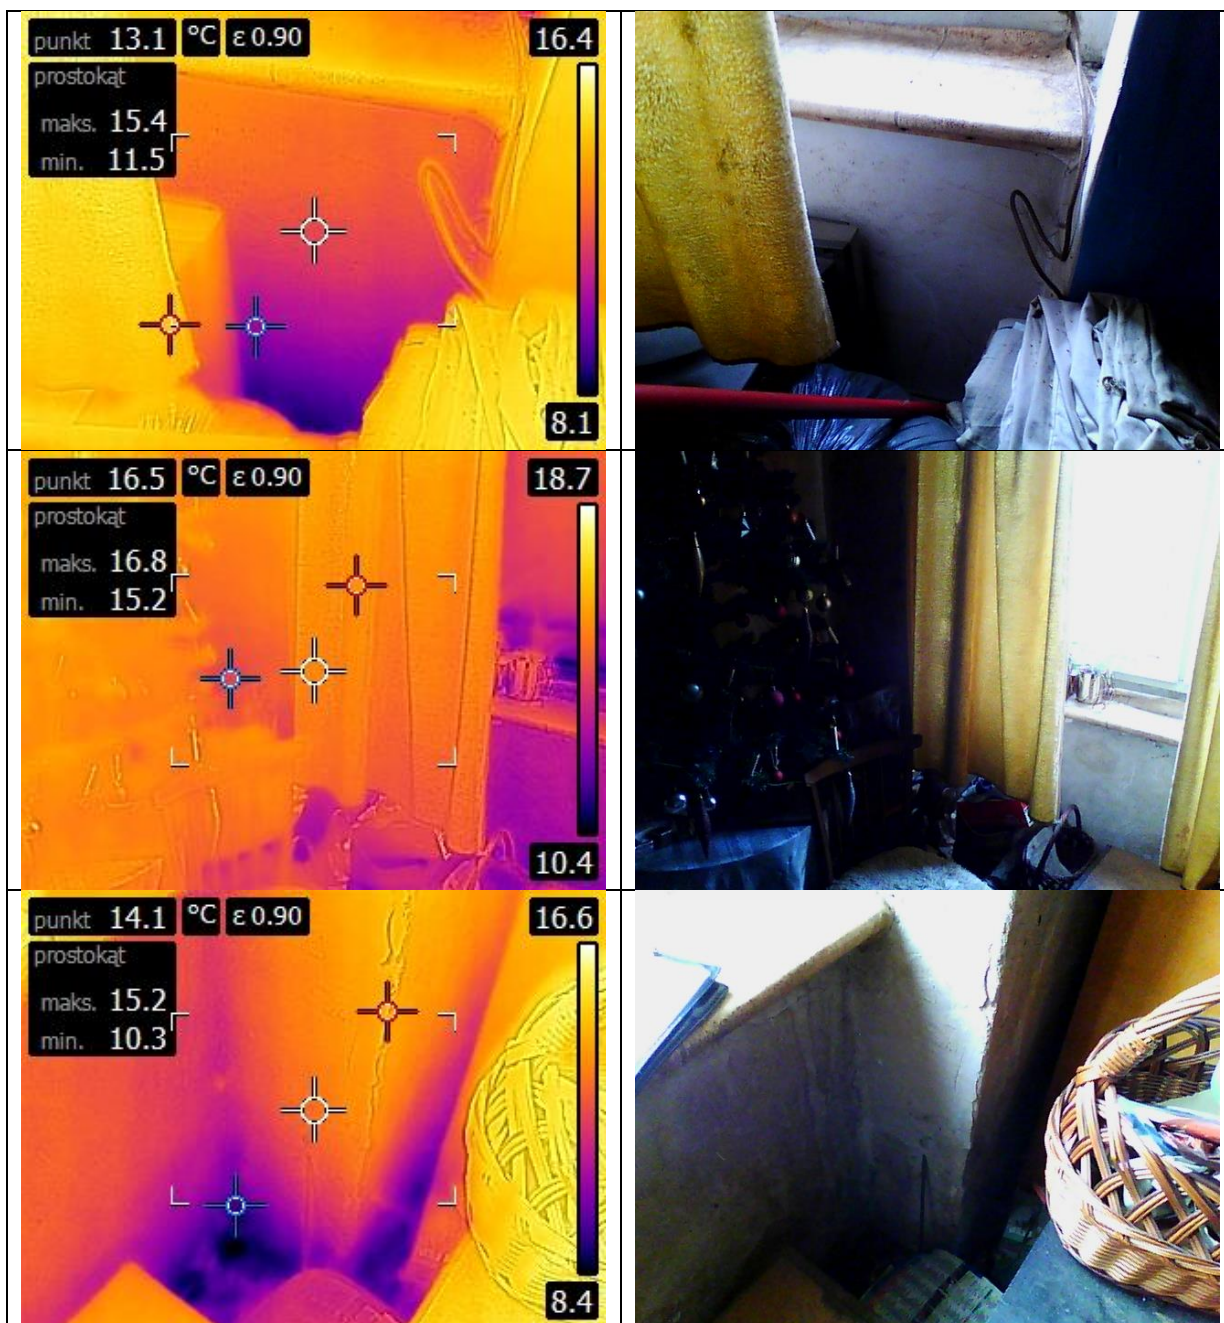
• Lokal nr 3 (parter)

Temperatura punktu rosy: 8°C- może wystąpić kondensacja pary wodnej na przegrodzie

Obraz z kamery termowizyjnej niejednorodny, wskazuje obniżoną temperaturę ścian przy podłodze. Obraz z kamery pokrywa się z pomiarem wilgotności ścian (wyższa wilgotność przy podłodze do wysokości ok 30cm, powyżej wilgotność ścian w normie). Stwierdzono zawilgocenia ścian zewnętrznych jednak ze względu na utrudniony dostęp do ścian pomiar wykonano punktowo.

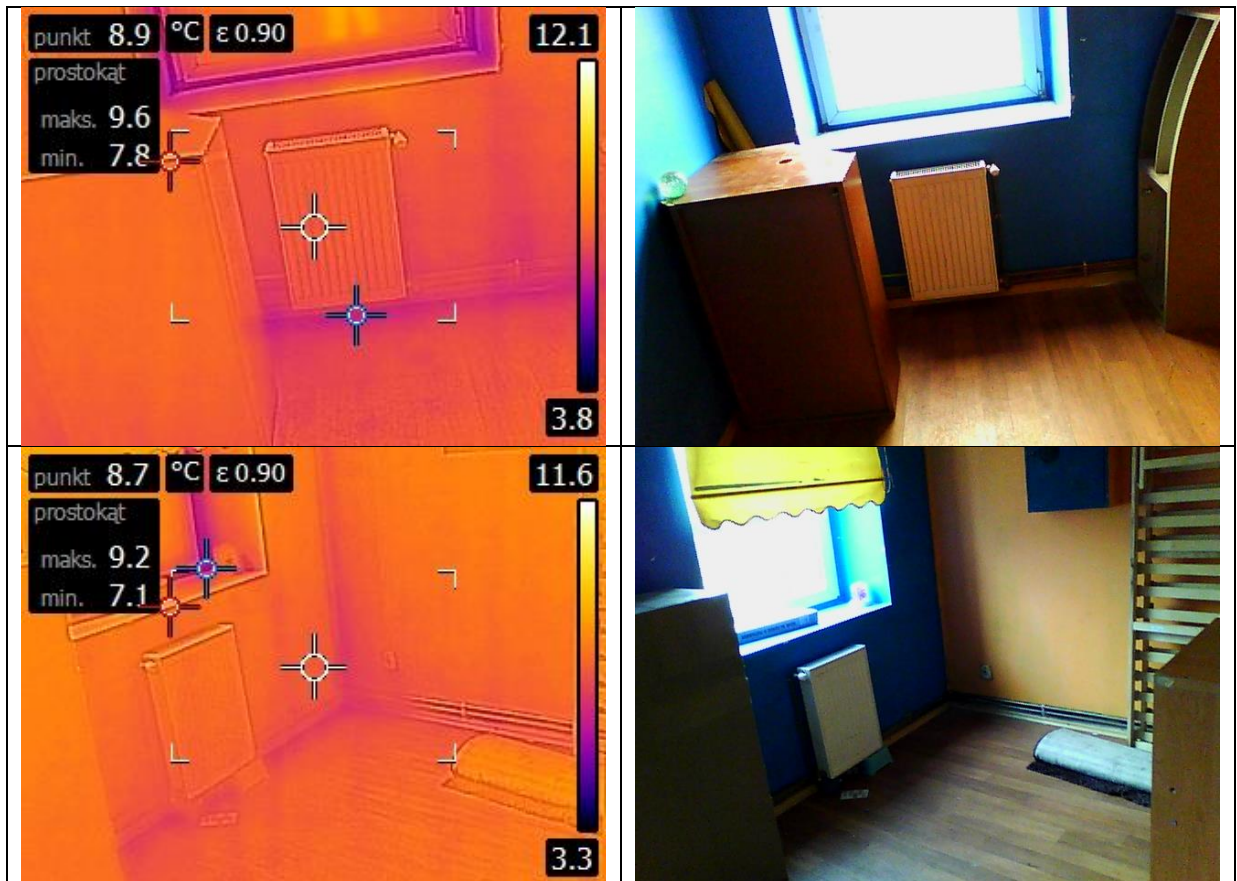
• Lokal nr 10 (parter)

Brak możliwości oceny lokalu ze względu na brak ogrzewania oraz obłożenie ścian płytami GK, które uniemożliwiają pomiar wilgotności murów. Z opinii użytkownika lokalu wynika, że mury są zawilgocone. Obraz z kamery termowizyjnej pokazuje obniżenie temperatury ścian przy podłodze co może świadczyć o występującym zawilgoceniu ścian.

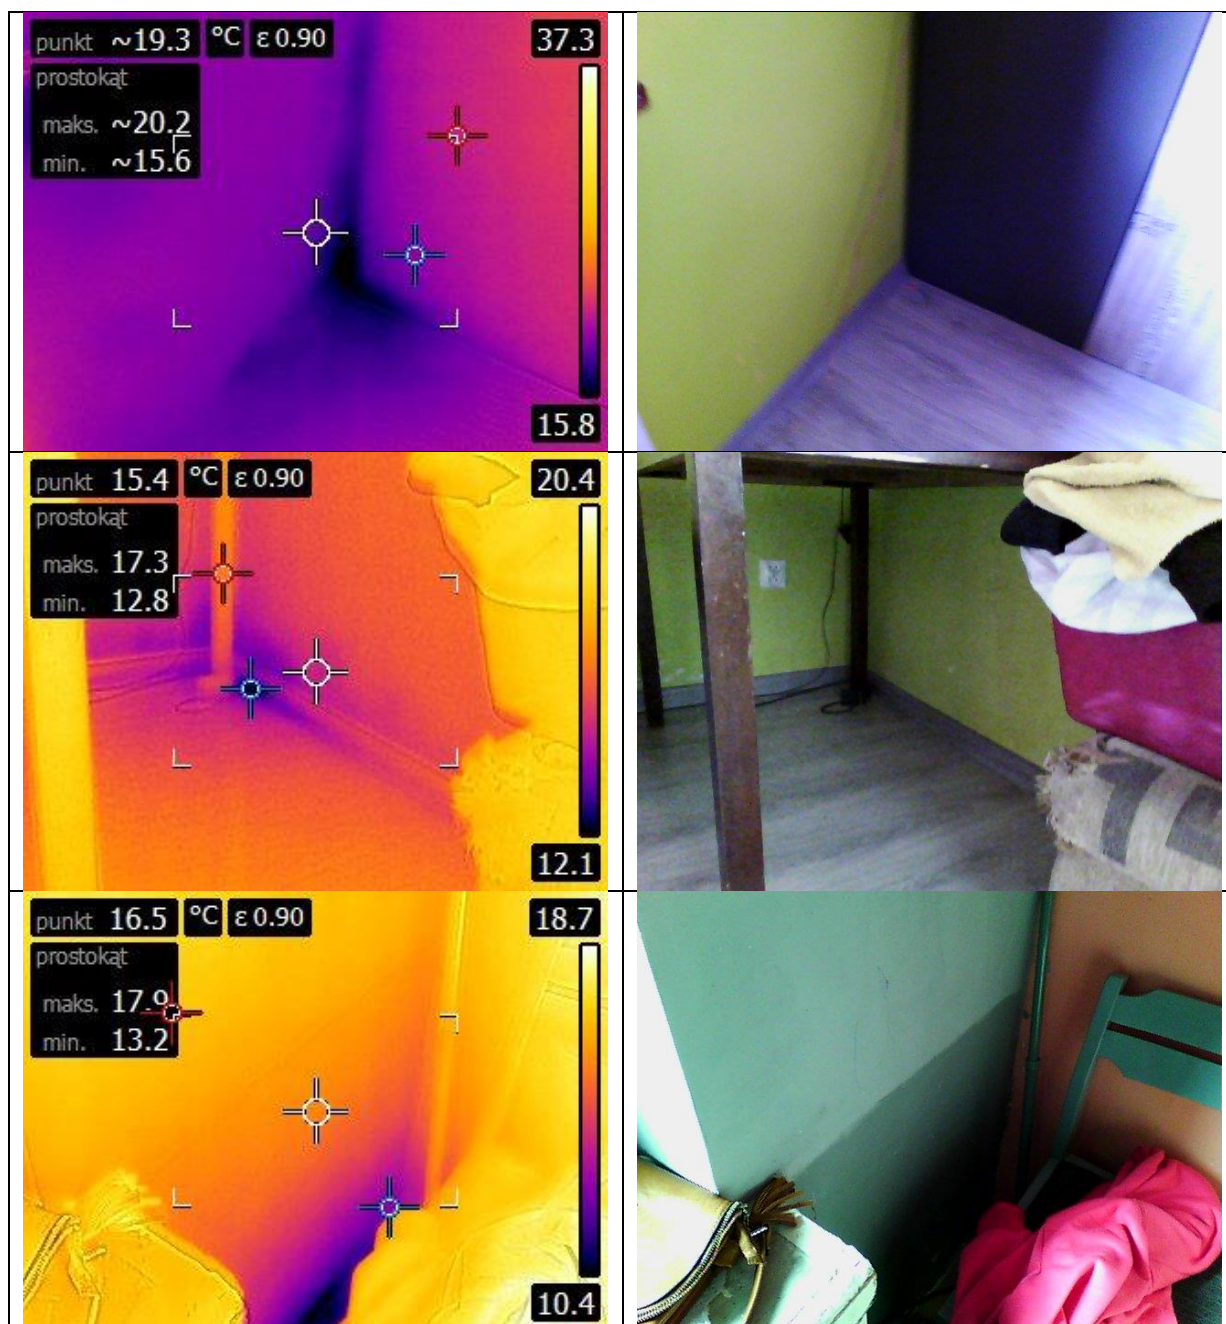
• Lokal nr 5 (I piętro)

Obraz z kamery termowizyjnej niejednorodny, wskazuje obniżoną temperaturę ścian przy podłodze. Obraz z kamery pokrywa się z pomiarem wilgotności ścian (wyższa wilgotność przy podłodze do wysokości ok 30cm, powyżej wilgotność ścian w normie). Stwierdzono zawilgocenia wszystkich ścian zewnętrznych.

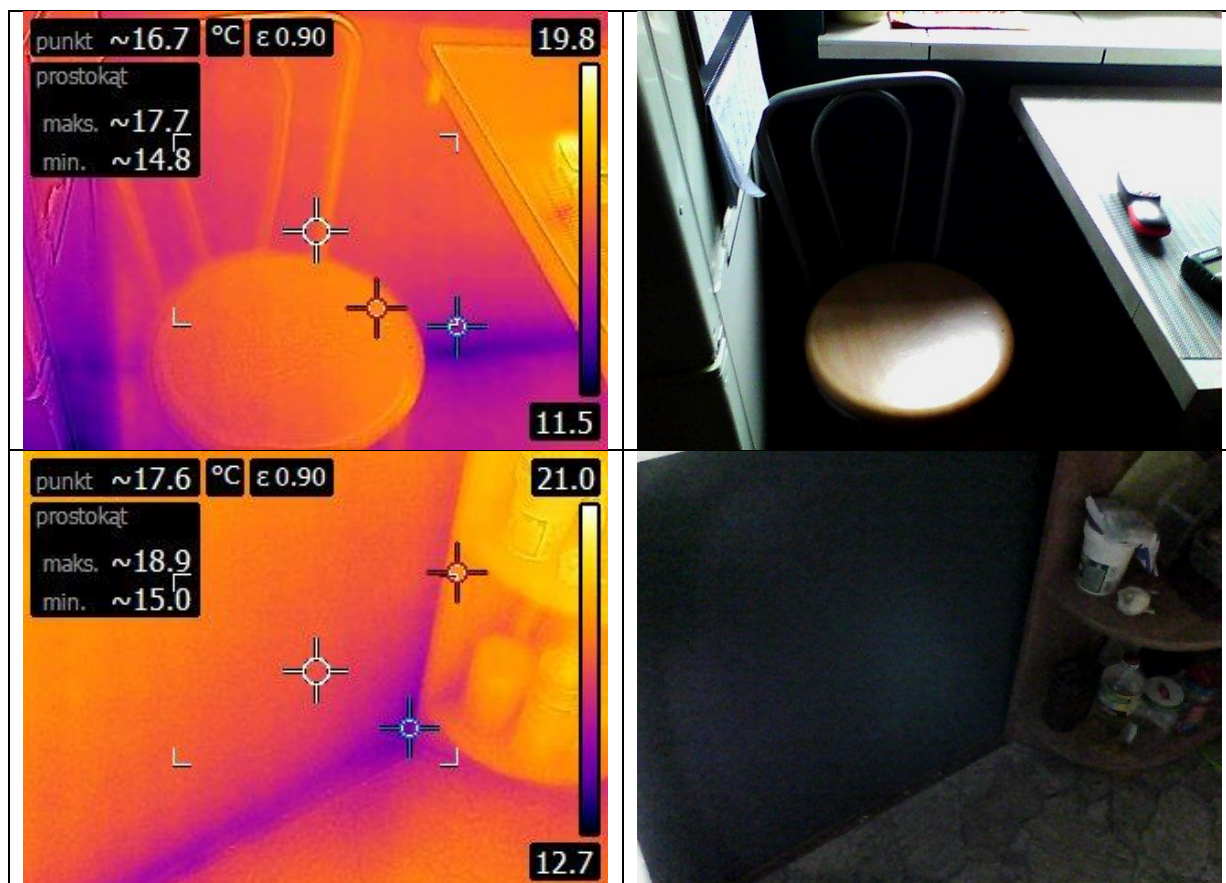
• Lokal nr 9 (I piętro)

Obraz z kamery termowizyjnej niejednorodny, wskazuje obniżoną temperaturę ścian przy podłodze. Obraz z kamery pokrywa się z pomiarem wilgotności ścian (wyższa wilgotność przy podłodze do wysokości ok 30cm, powyżej wilgotność ścian w normie). Stwierdzono drobne zawilgocenia wszystkich ścian zewnętrznych.

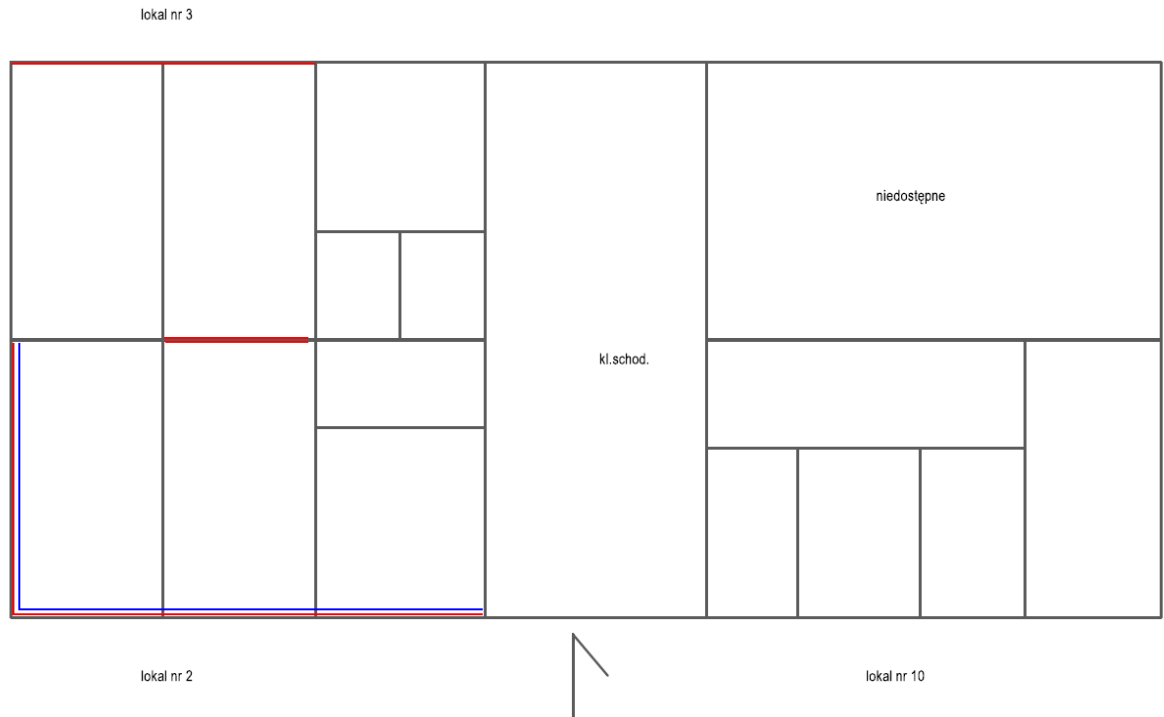
Parter:

- Szkice budynku z zaznaczonymi miejscami zawilgoceń i zagrzybień ścian.
Kolor czerwony- zawilgocenia ścian
Kolor niebieski- zawilgocenia i zagrzybienia ścian.
Wszystkie zawilgocenia i zagrzybienia ścian występują przy podłodze na wysokości do 30cm od podłogi.
