Sprawozdanie z inspekcji numer

Data 11.04.2019

Zleceniodawca MZWIK w Kole					
Kod	Miejscowość	Ulica			
	Koło	Toruńska			
Od studzienki	Do studzienki	Długość odcinka (m)	Materiał	Profil	Średnica
S6	S5	37,26	kamionka	300	0
Rodzaj kanału		kierunek badania		Numer odcinka	
sanitarny		Przeciw spadek

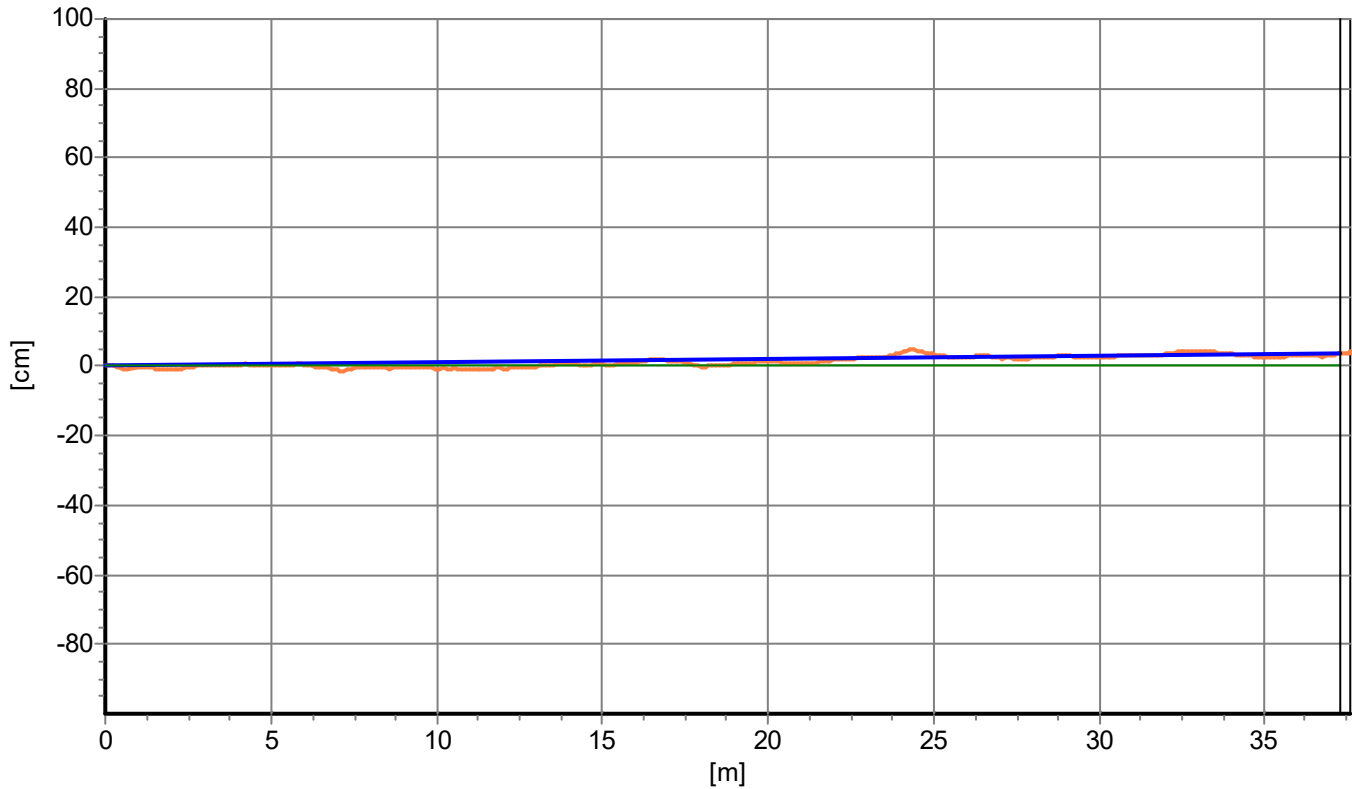
Średni spadek: 0,10 %
Różnica w wysokości: 3,89 cm

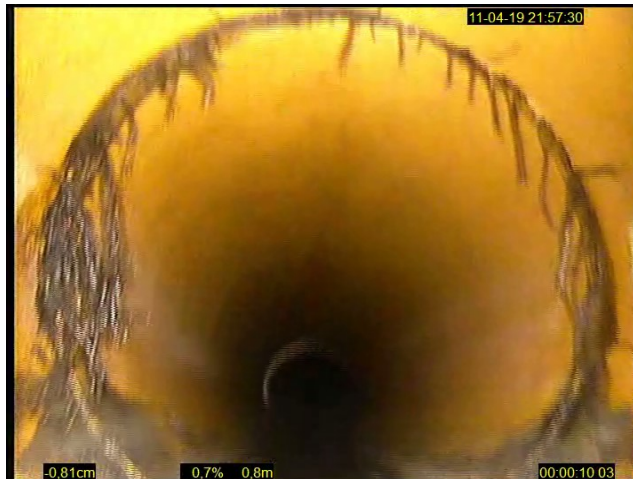
0,97

KORZENIE

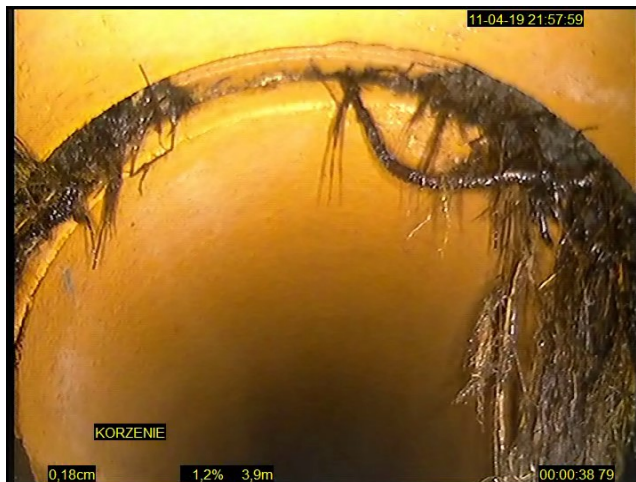
Odległość 3,89
Komentarz KORZENIE
Video 962

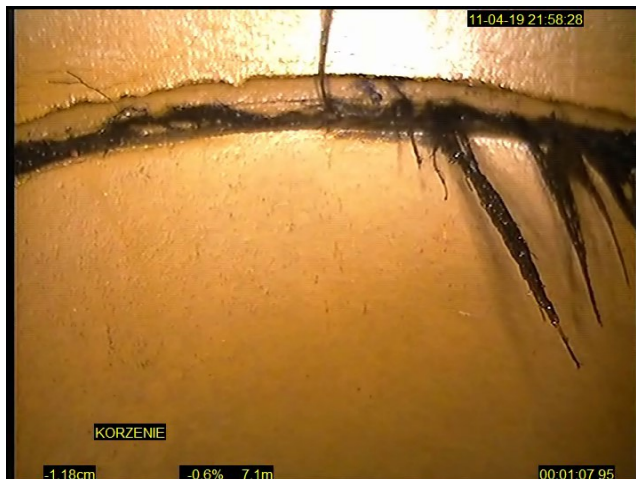
Odległość 7,09
Komentarz KORZENIE
Video 1691

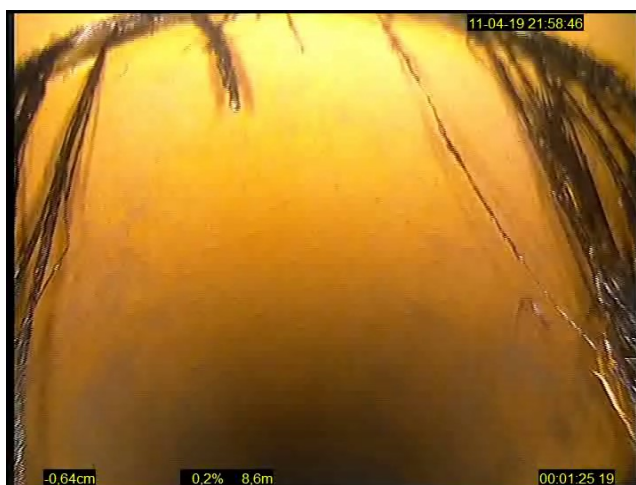
Odległość 8,60
Komentarz KORZENIE
Video 2122

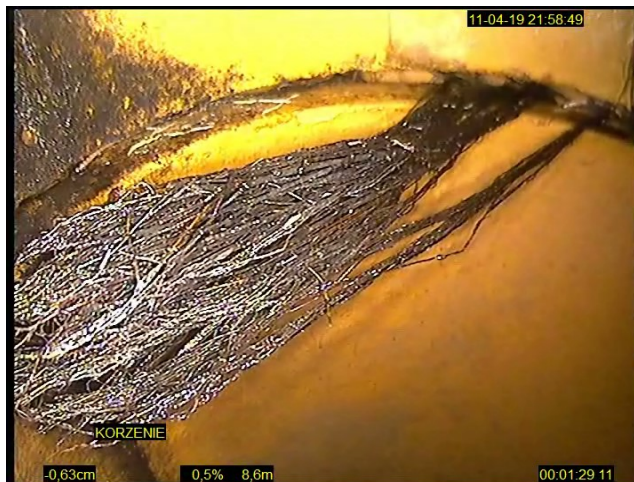
Odległość 8,60
Komentarz KORZENIE
Video 2220

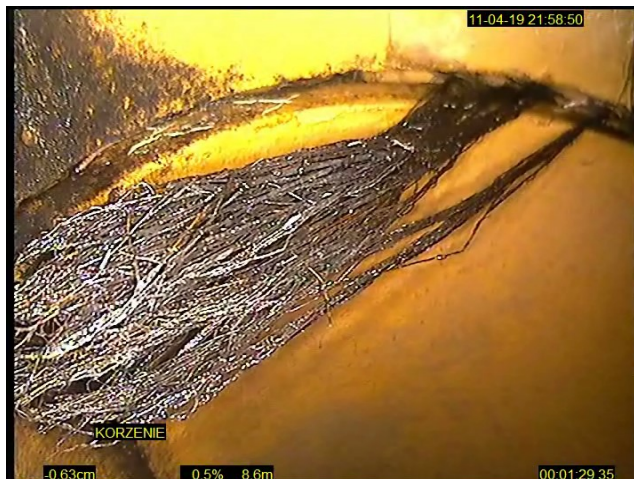
Odległość 8,60
Komentarz KORZENIE
Video 2226

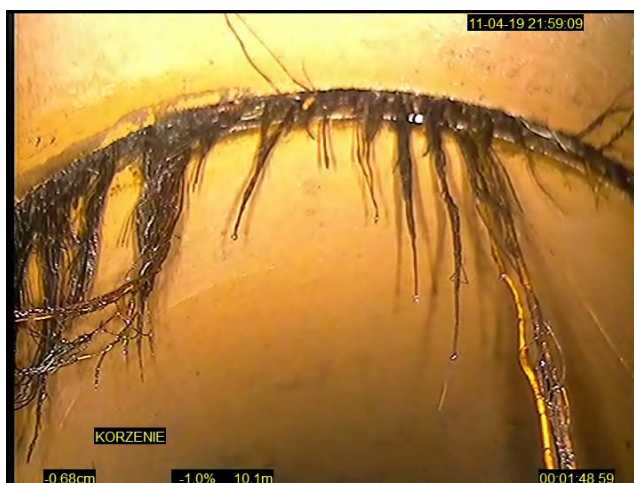
Odległość 10,09
Komentarz KORZENIE
Video 2707

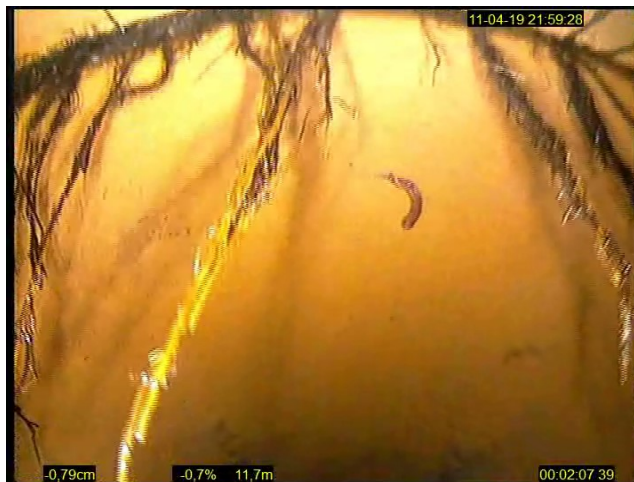
Odległość 11,71
Komentarz KORZENIE
Video 3178

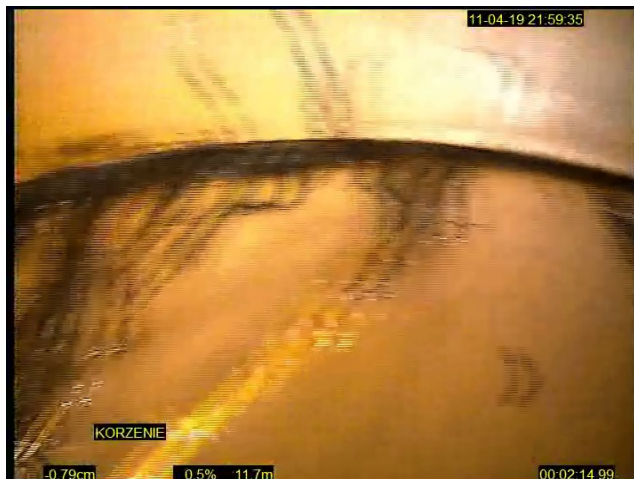
Odległość 11,68
Komentarz KORZENIE
Video 3368

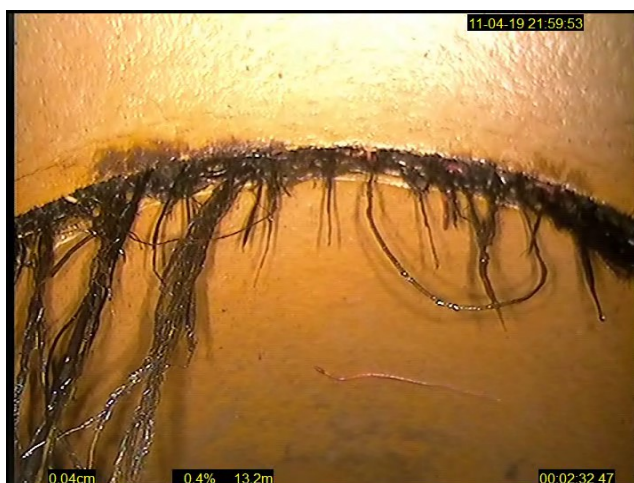
Odległość 13,18
Komentarz KORZENIE
Video 3804

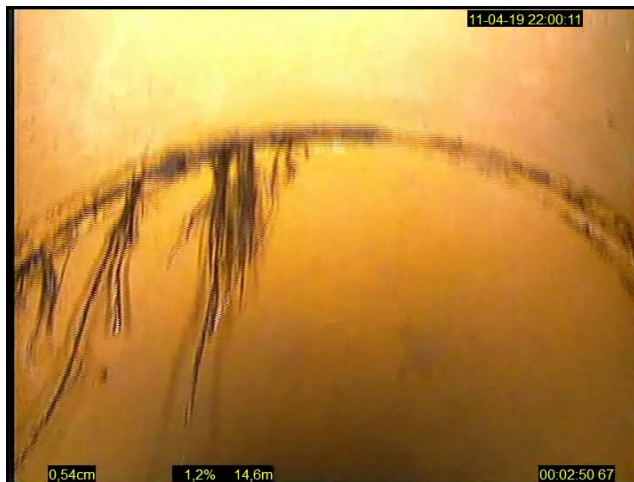
Odległość **14,66**
Komentarz **KORZENIE**
Video **4260**

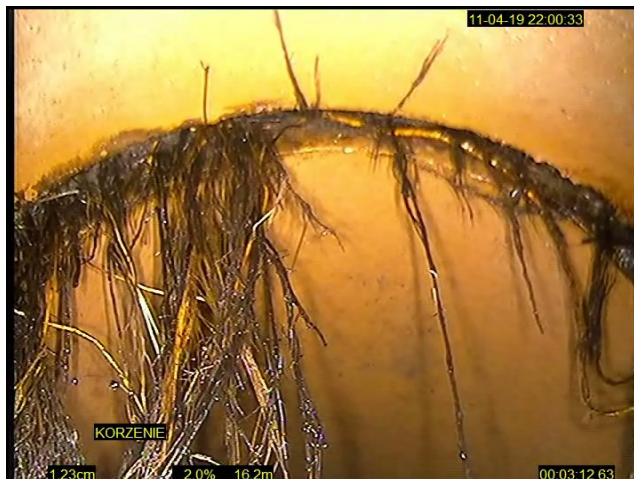
Odległość **16,18**
Komentarz **KORZENIE**
Video **4808**

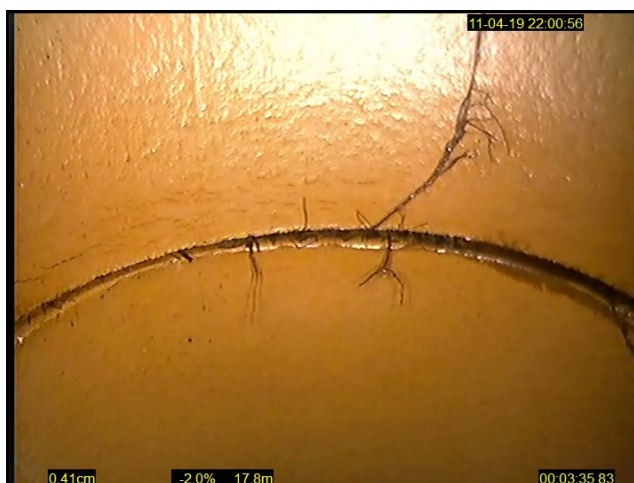
Odległość **17,77**
Komentarz **KORZENIE**
Video **5388**

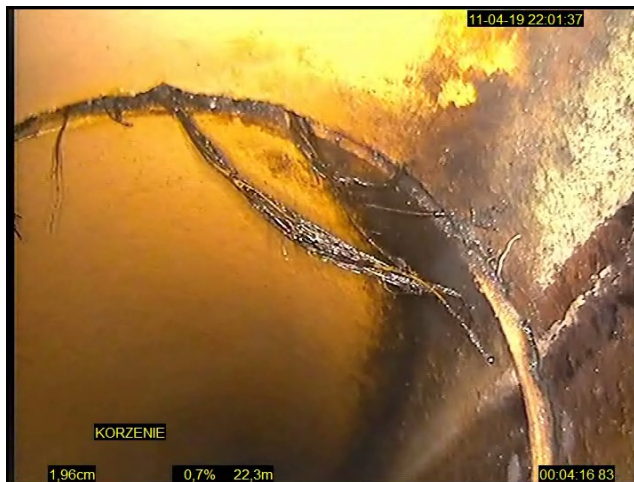
Odległość 22,35
Komentarz KORZENIE
Video 6413

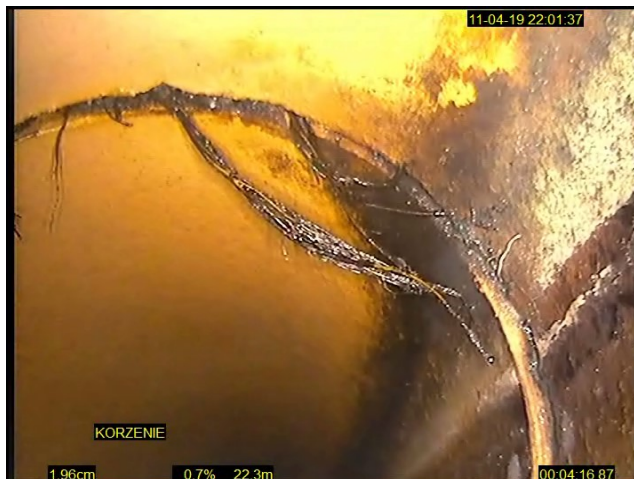
Odległość 22,35
Komentarz KORZENIE
Video 6414

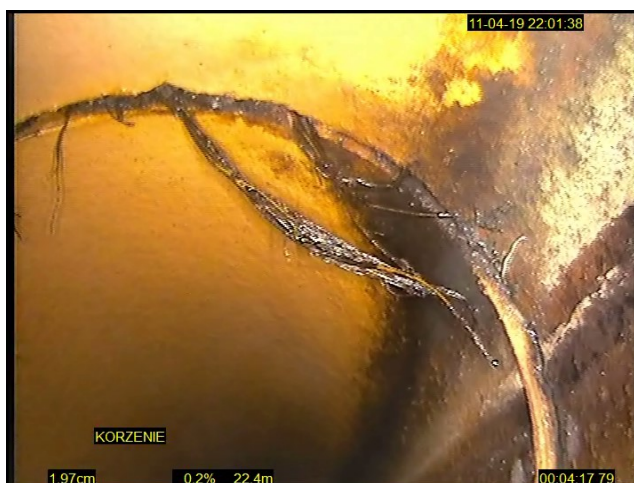
Odległość 22,36
Komentarz KORZENIE
Video 6437

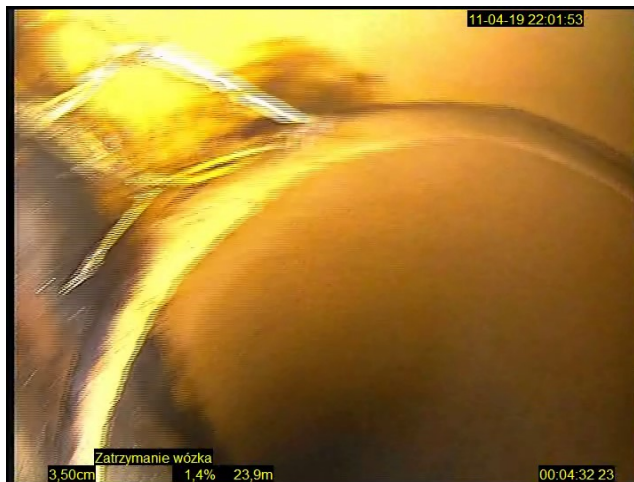
Odległość 23,89
Komentarz KORZENIE
Video 6798

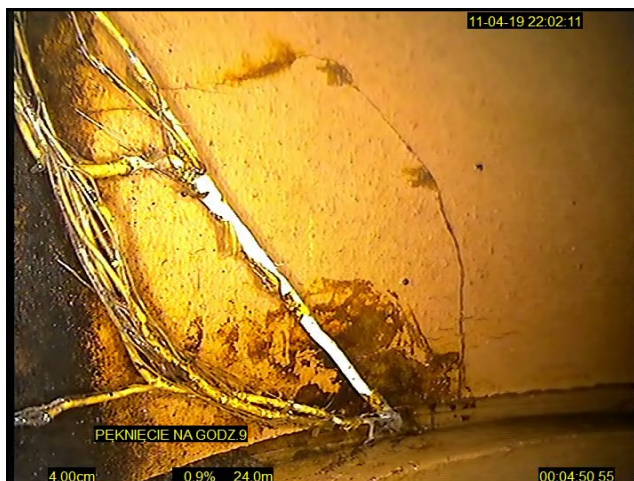
Odległość 23,97
Komentarz PĘKNIĘCIE NA GODZ.9
Video 7256

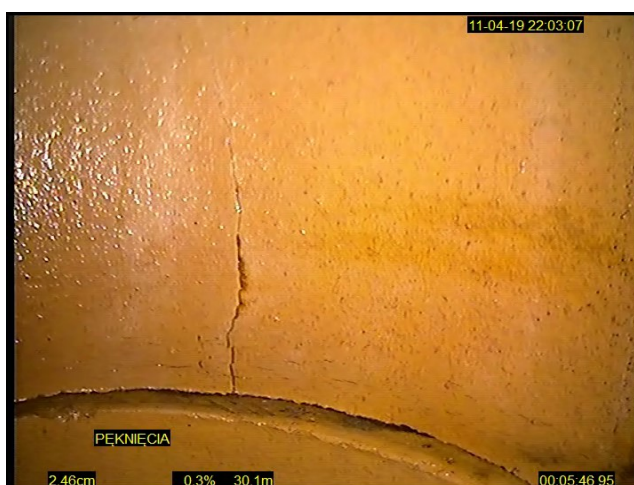
Odległość 30,13
Komentarz PĘKNIĘCIA
Video 8666

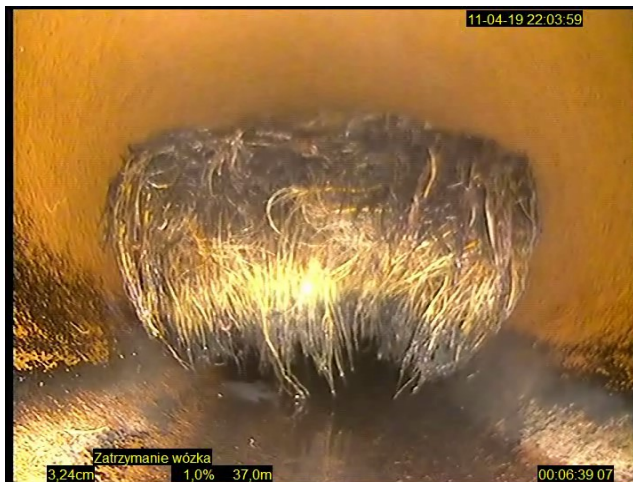
Odległość 37,11
Komentarz KORZENIE
Video 9959

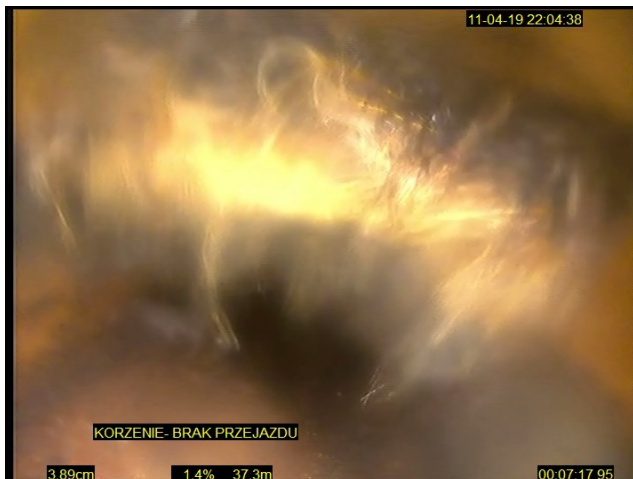
Odległość 37,26
Komentarz KORZENIE- BRAK PRZEJAZDU
Video 10929
