Sprawozdanie z inspekcji numer

Data 11.04.2019

Zleceniodawca MZWIK w Kole					
Kod	Miejscowość	Ulica			
	Koło	Toruńska			
Od studzienki	Do studzienki	Długość odcinka (m)	Materiał	Profil	Średnica
S5	S6	21,04	kamionka	300	0
Rodzaj kanału		kierunek badania		Numer odcinka	
sanitarny		Ze spadkiem

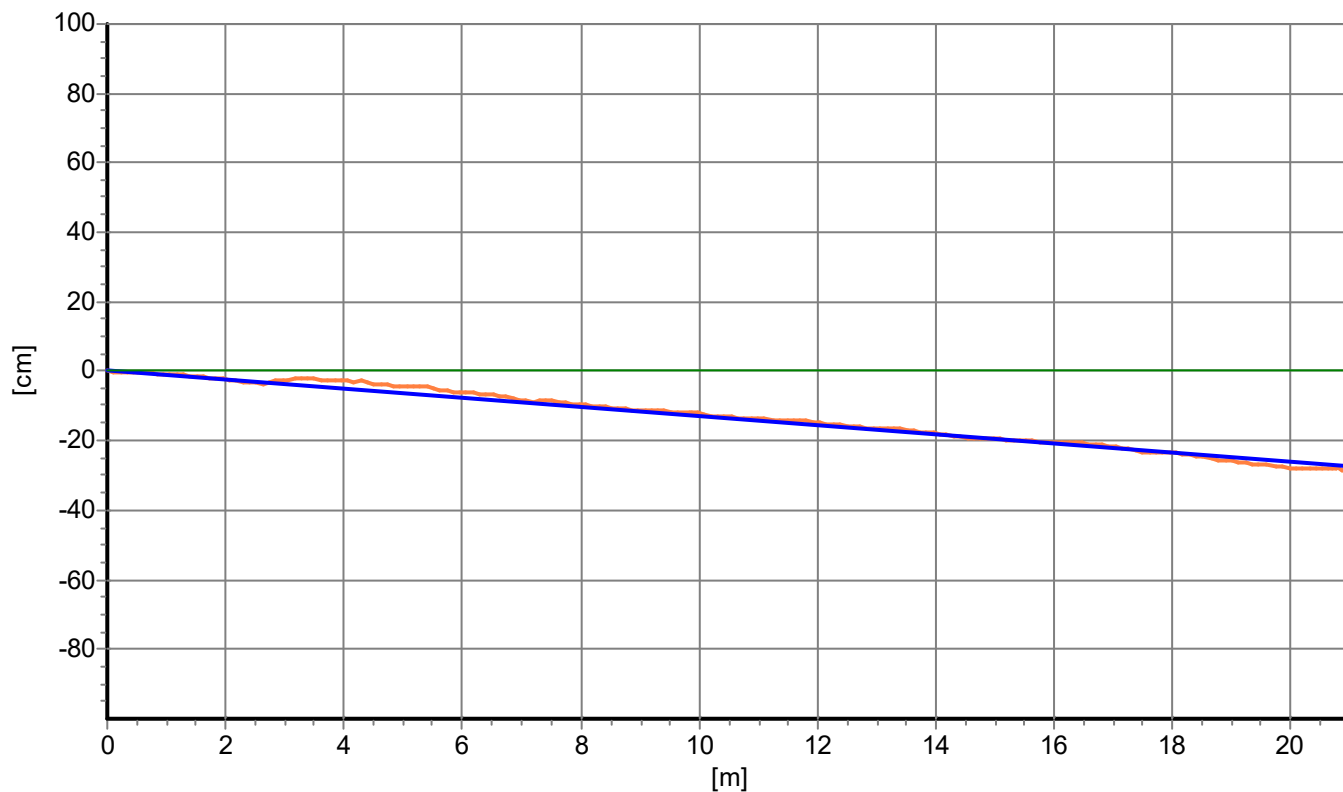
Średni spadek: -1,29 %
Różnica w wysokości: -27,12 cm

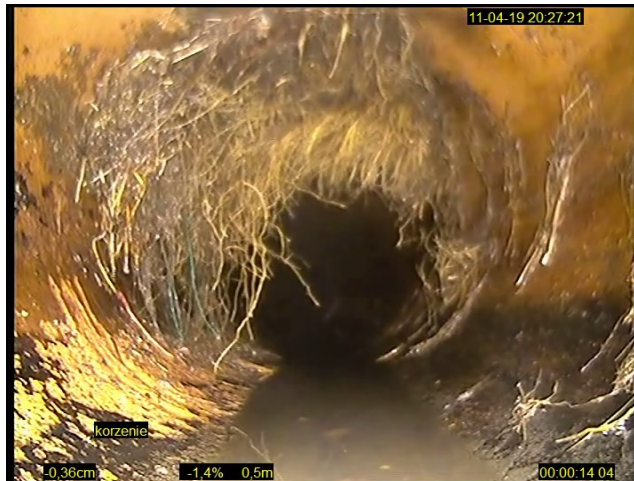
0,50

korzenie

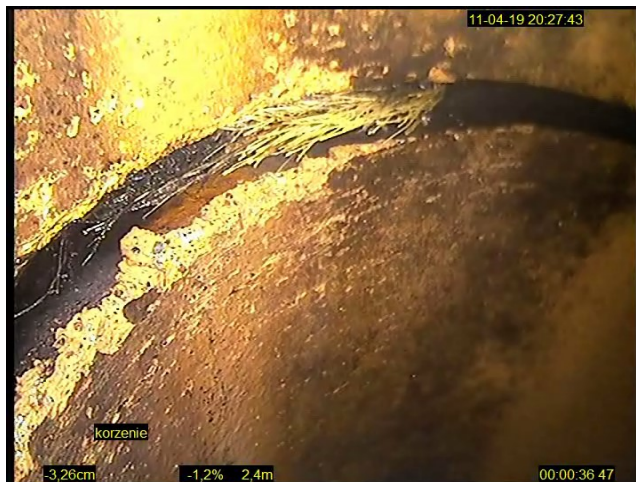
Odległość 2,40
Komentarz korzenie
Video 904

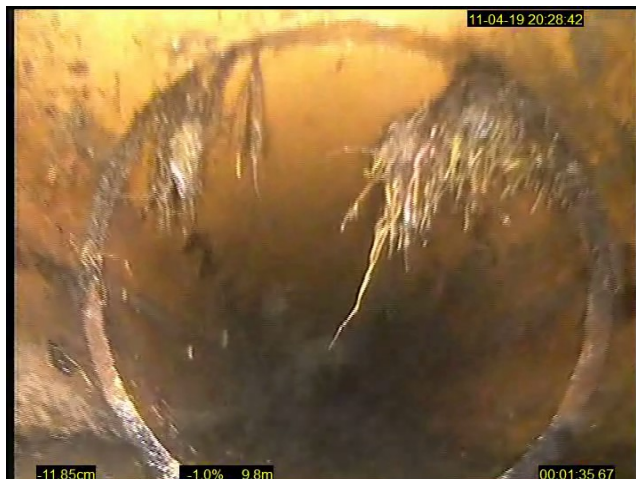
Odległość 9,85
Komentarz korzenie
Video 2385

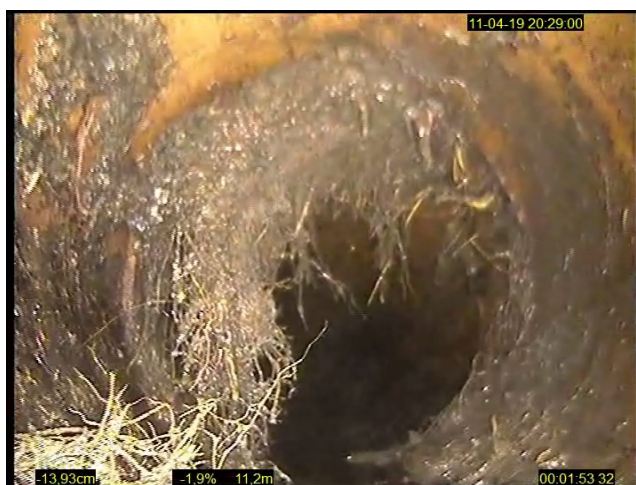
Odległość 11,27
Komentarz korzenie
Video 2825

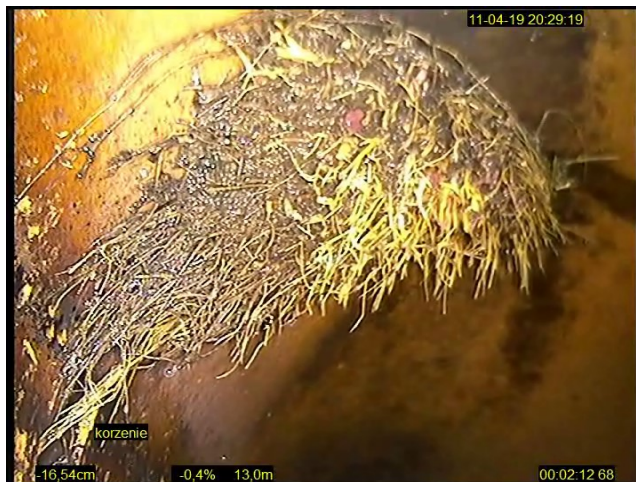
Odległość 12,96
Komentarz korzenie
Video 3309

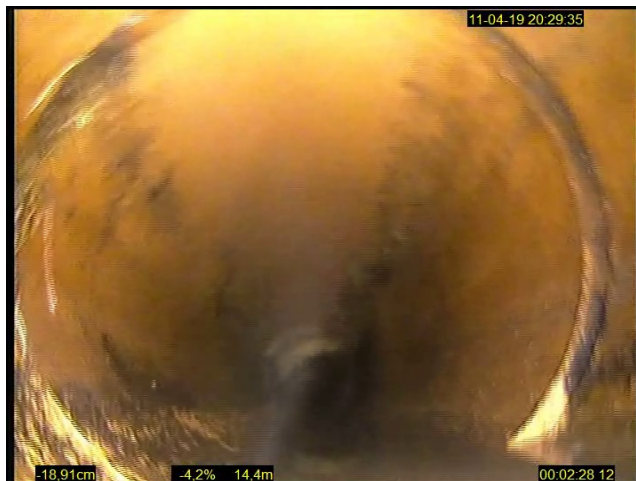
Odległość 14,41
Komentarz korzenie
Video 3695

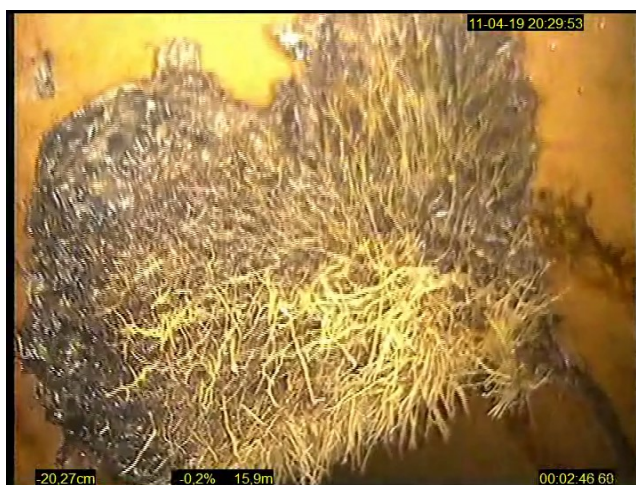
Odległość 15,92
Komentarz korzenie
Video 4157

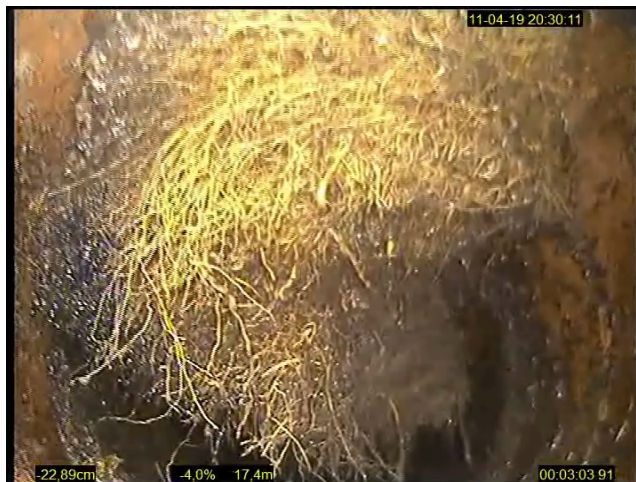
Odległość 17,39
Komentarz korzenie
Video 4590

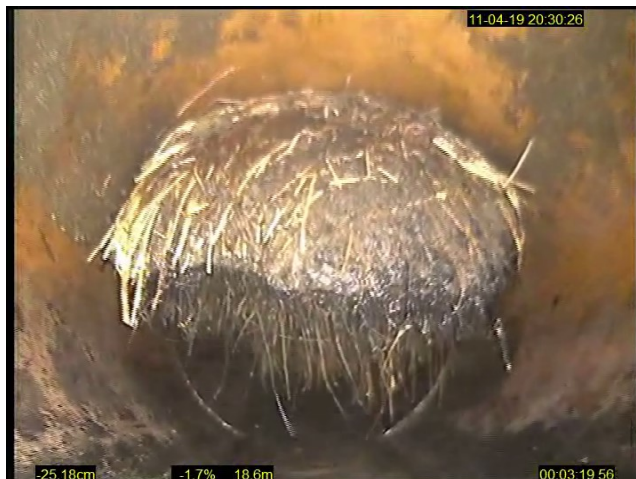
Odległość 18,68
Komentarz korzenie
Video 4981

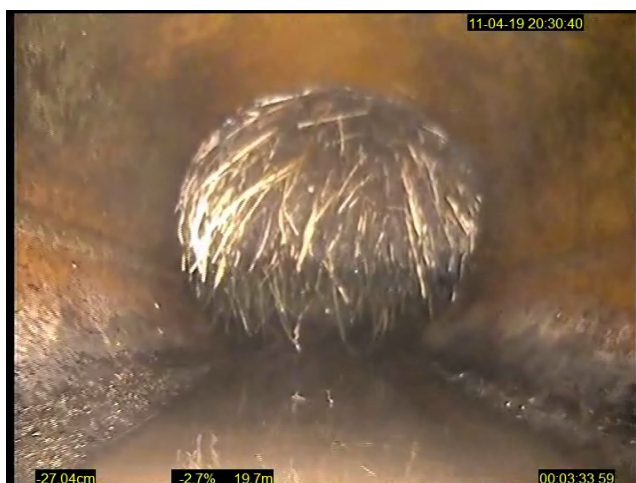
Odległość 19,76
Komentarz korzenie
Video 5332

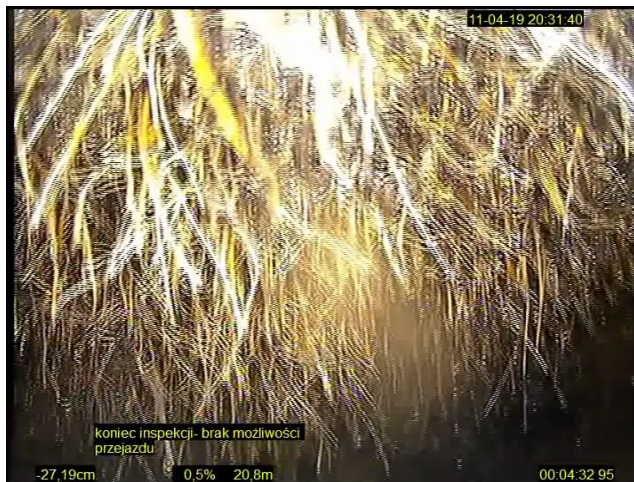
Odległość 20,78
Komentarz koniec inspekcji- brak możliwości przejazdu
Video 6816
