Sprawozdanie z inspekcji numer

Data 11.04.2019

Zleceniodawca MZWIK w Kole					
Kod	Miejscowość	Ulica			
	Koło	Toruńska			
Od studzienki	Do studzienki	Długość odcinka (m)	Materiał	Profil	Średnica
S2	S1	23,23	kamionka	200	0
Rodzaj kanału		kierunek badania		Numer odcinka	
sanitarny		Przeciw spadek

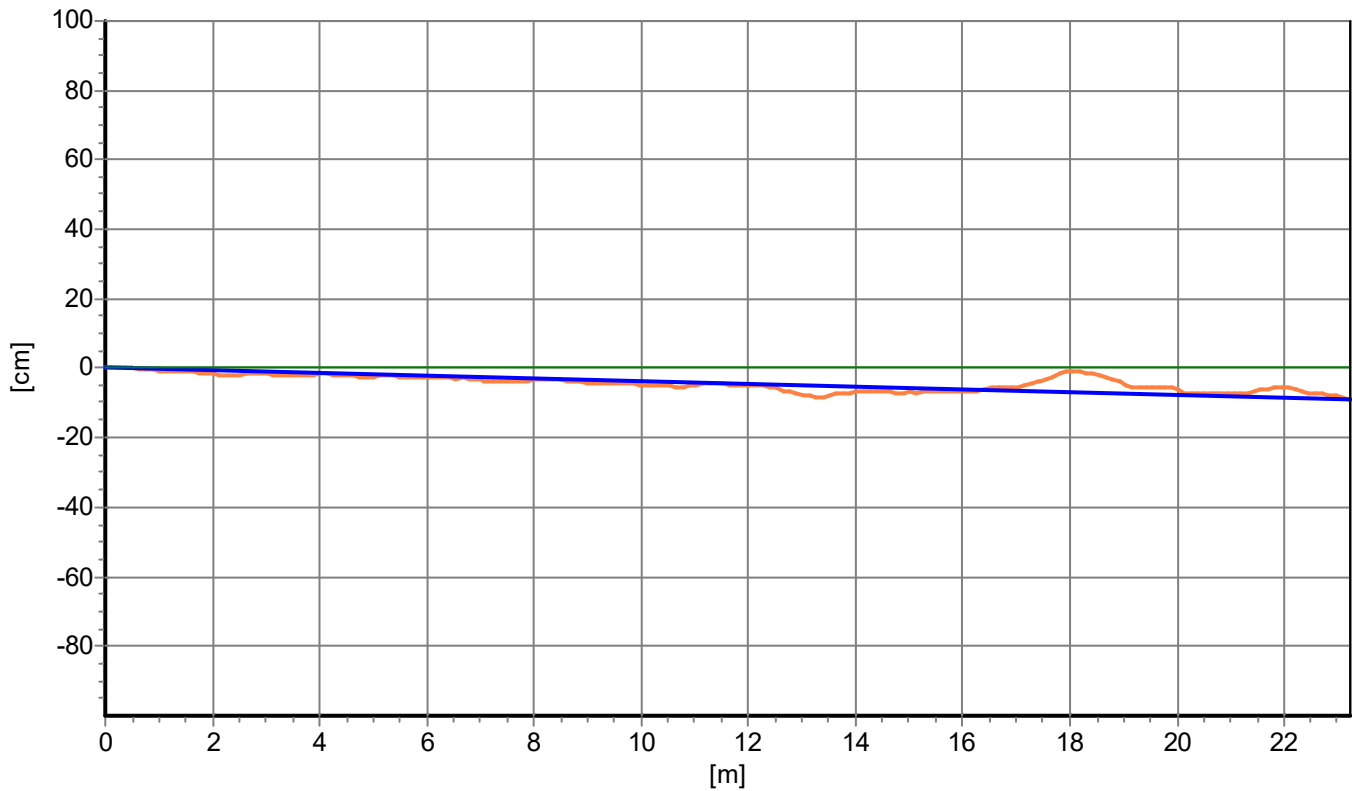
Średni spadek: -0,38 %
Różnica w wysokości: -8,88 cm

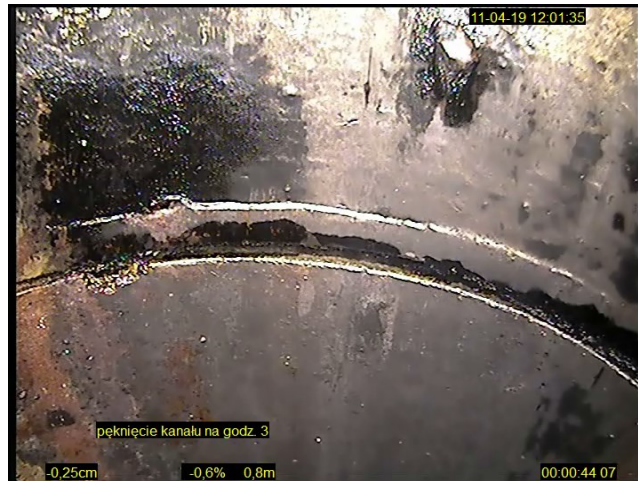
pęknięcie kanału na godz. 3

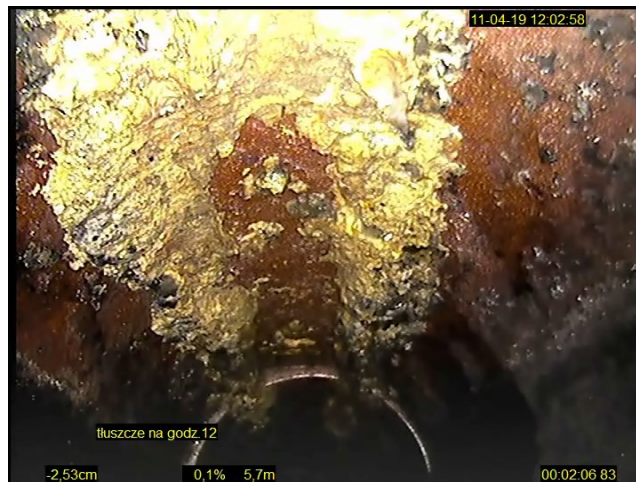
Odległość 5,65
Komentarz tłuszcze na godz.12
Video 3163

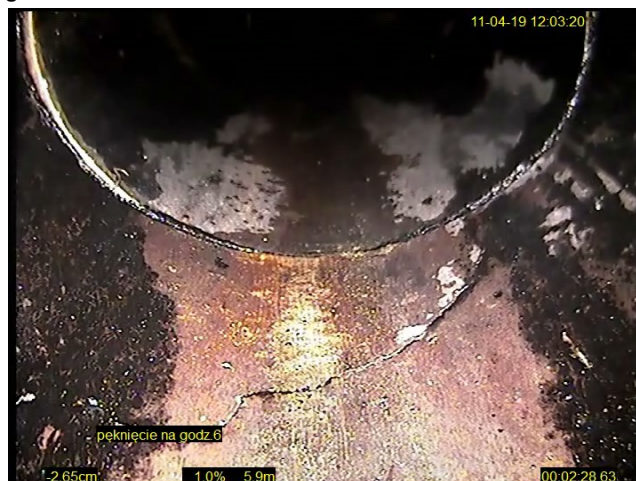
Odległość 5,93
Komentarz pęknięcie na godz.6
Video 3707

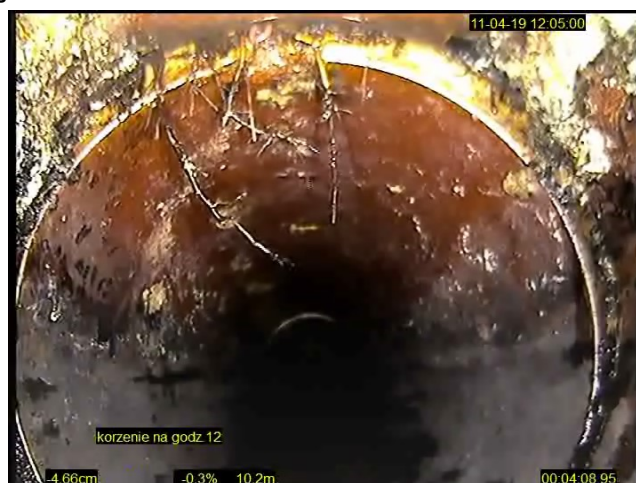
Odległość 10,16
Komentarz korzenie na godz.12
Video 6215

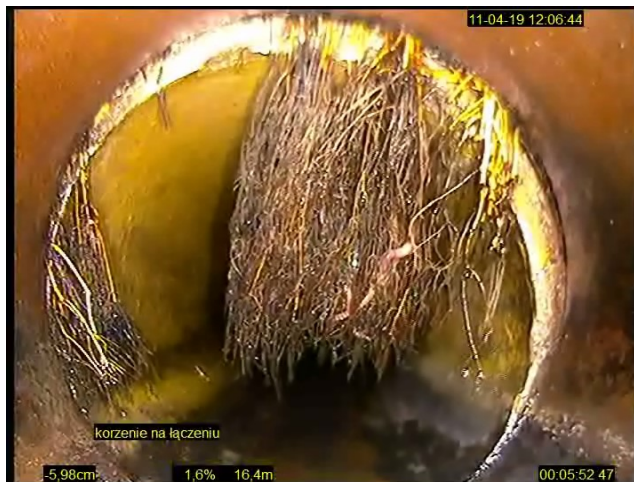
Odległość 16,41
Komentarz korzenie na łączeniu
Video 8803

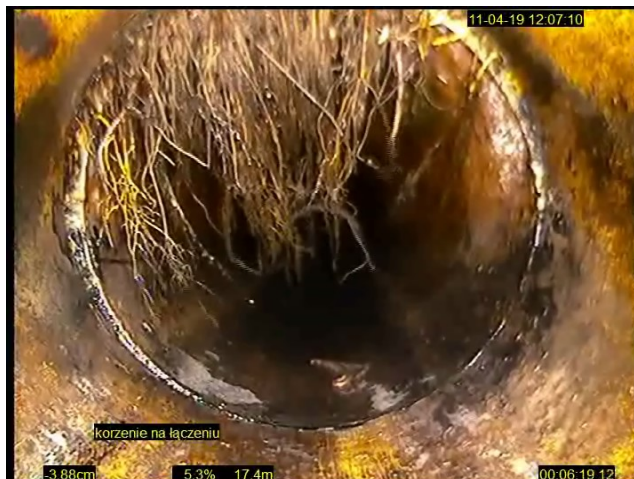
Odległość 17,43
Komentarz korzenie na łączeniu
Video 9468

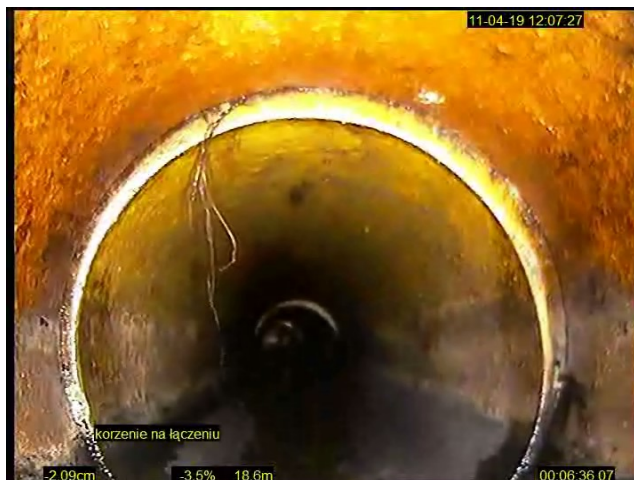
Odległość 18,55
Komentarz korzenie na łączeniu
Video 9893

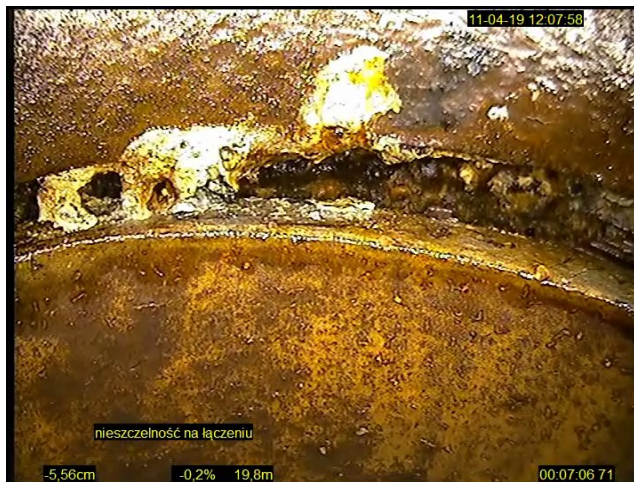
Odległość 19,77
Komentarz nieszczelność na łączeniu
Video 10659

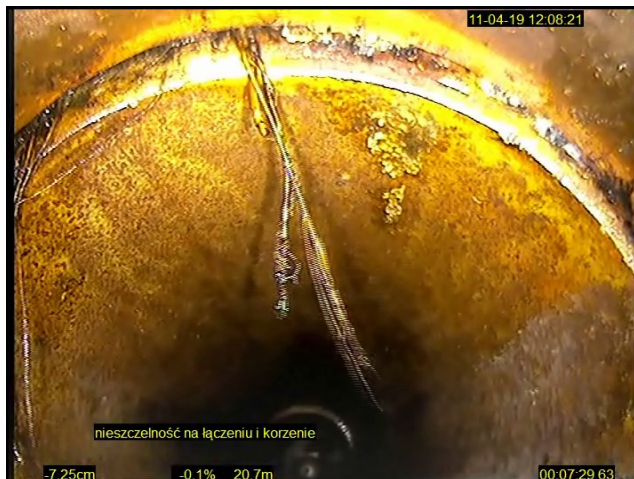
Odległość 20,72
Komentarz nieszczelność na łączeniu i korzenie
Video 11231

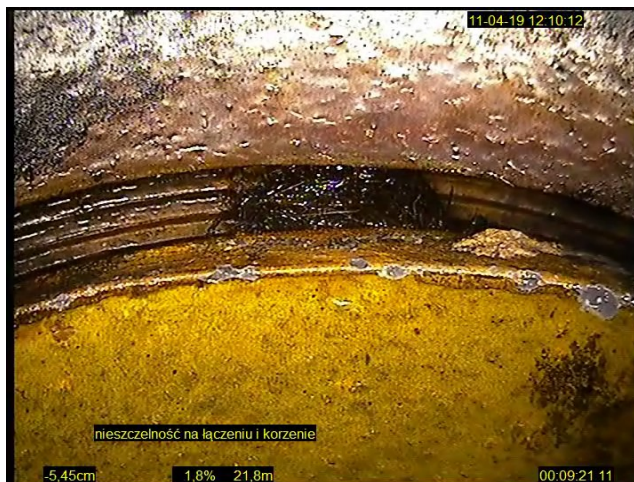
Odległość 21,84
Komentarz nieszczelność na łączeniu i korzenie
Video 14019
