Ekspertyza techniczna

Obiekt: Oczyszczalnia ścieków w Kole.

Osadnik wstępny, komory napowietrzania, osadnik wtórny.

14 sierpnia 2019r

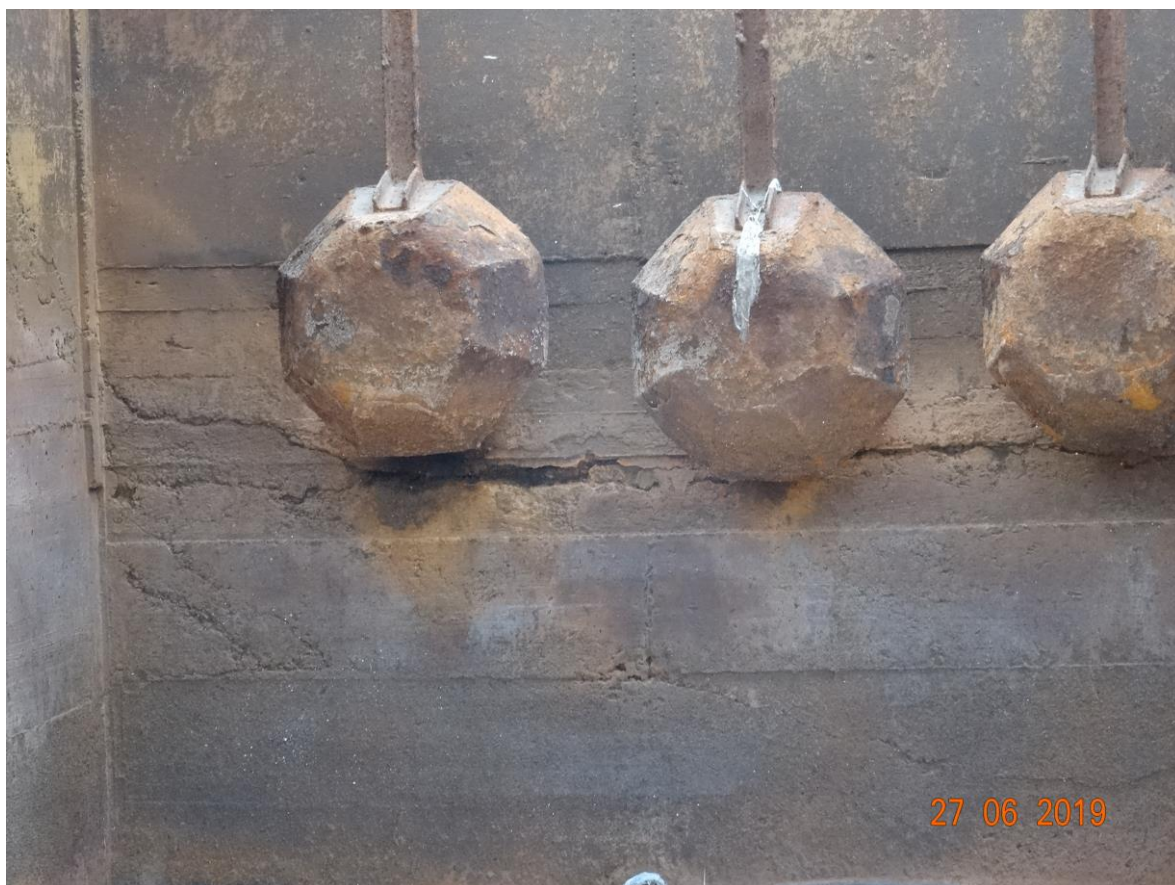
Fot. A.3. Raki w betonie w miejscu przerwy technologicznej.

1. Wypełnić pustki betonu przy rurach (raki).
2. Uszczelnić drobne przecieki na złączach płyt.

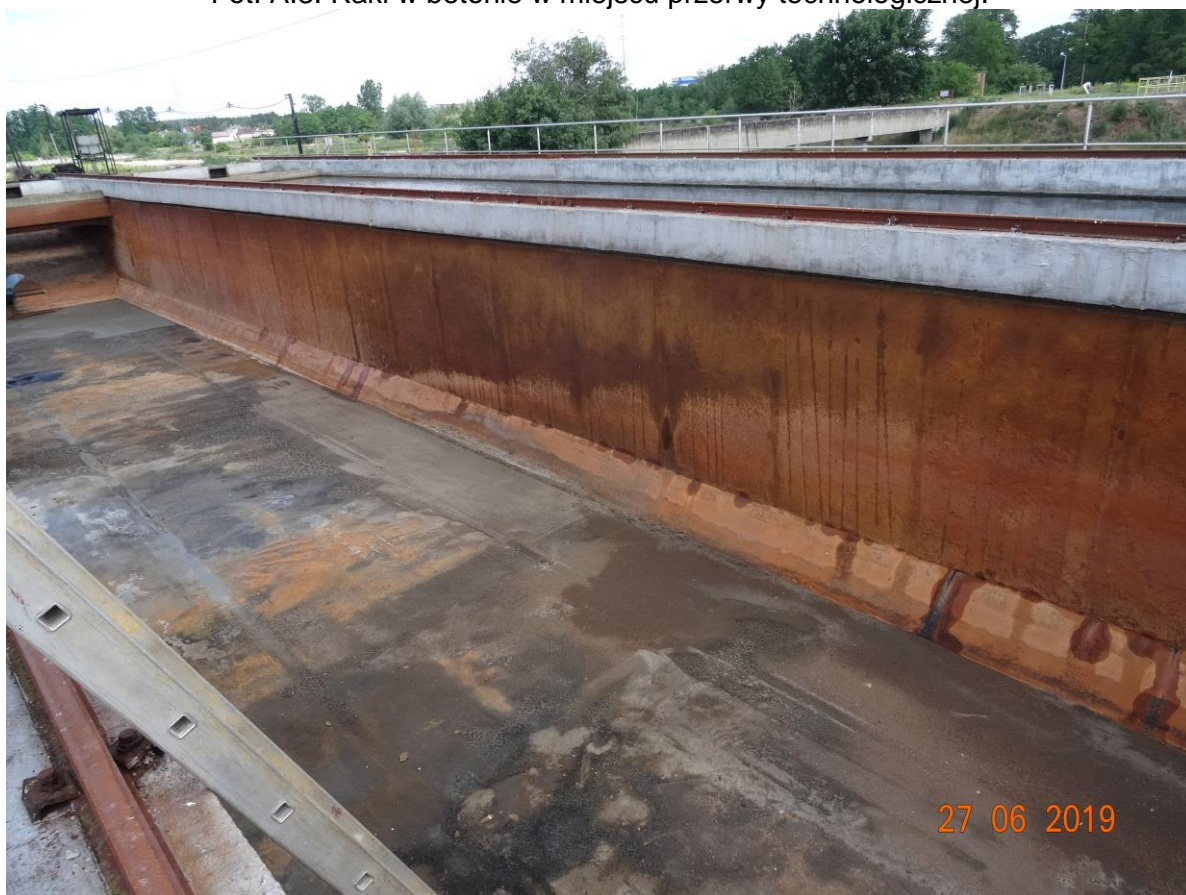
Fot. A.4. Nieliczne przecieki przez ścianę działową.

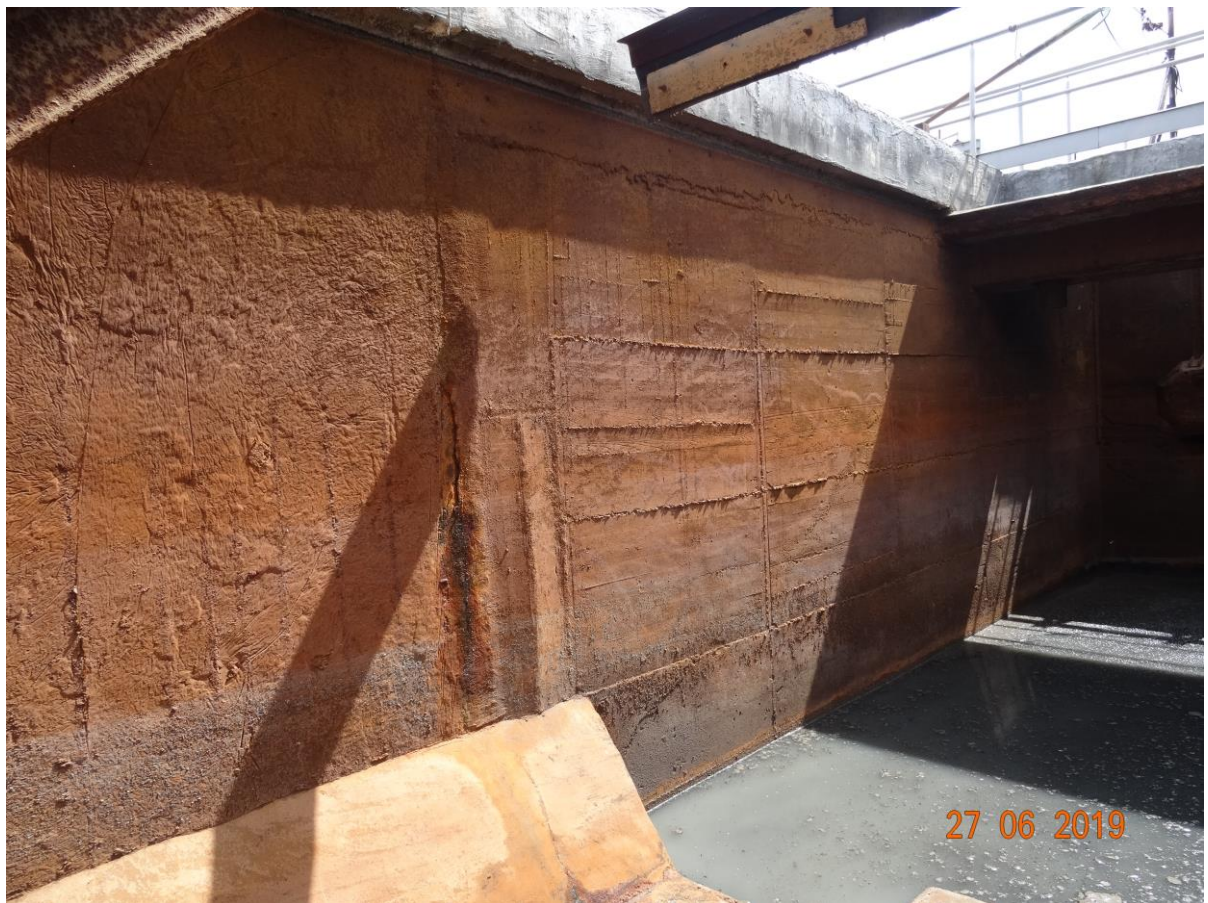
Fot. A.5. Przeciek ściany działowej w miejscu styku prefabrykatu i ściany monolitycznej.

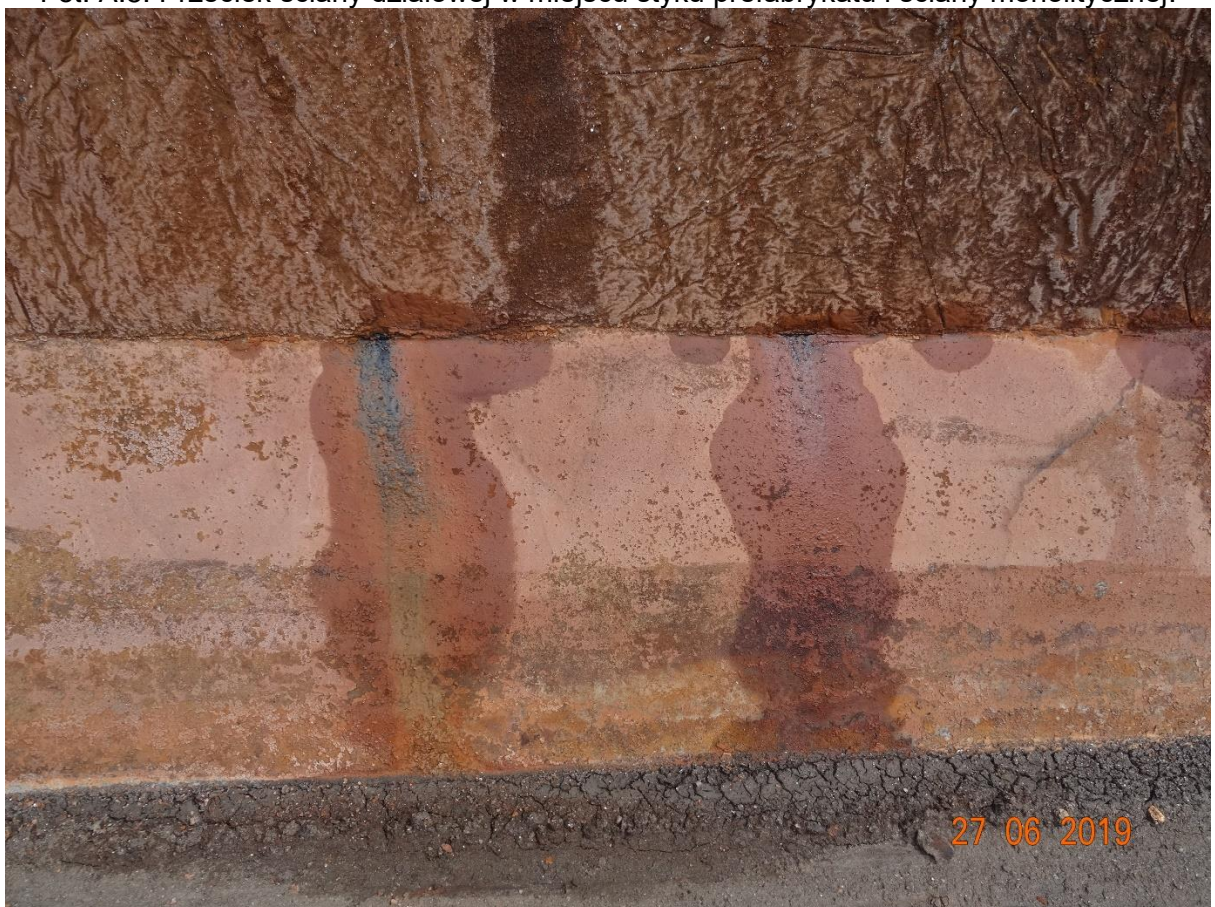
Fot. A.6. Nieliczne przecieki ściany działowej.

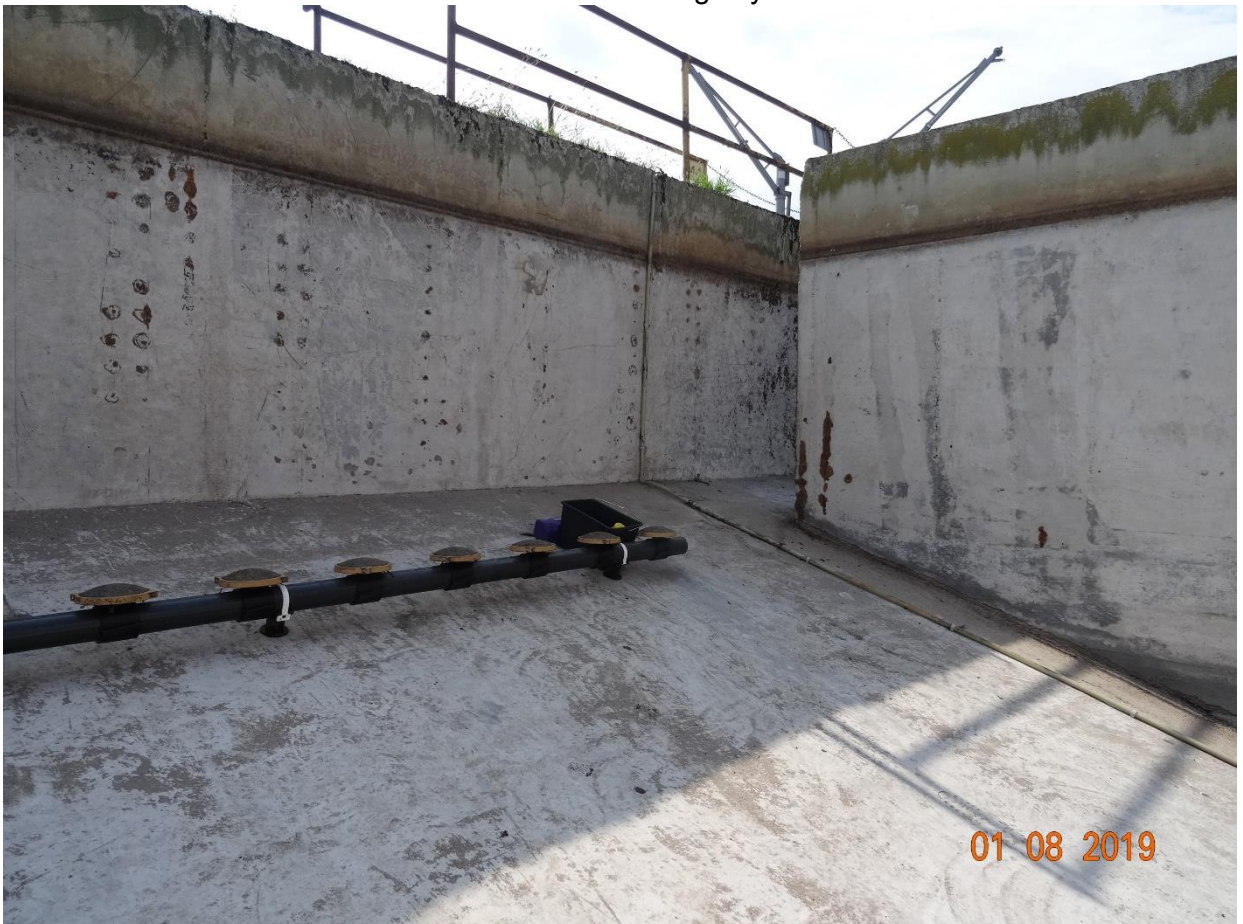
Powierzchnia betonu jest zwarta i stabilna. W zbiorniku nr 2 zaobserwowano dużą ilość ognisk korozji na powierzchni betonu. Powodem jest zbyt mała otulina zbrojenia, przez którą wyciekają produkty korozji zbrojenia. Na stykach niektórych płyt są przecieki i w tych miejscach powłoka zabezpieczająca odpada od podłoża.

Fot. D.2. Punktowe ślady korozji.

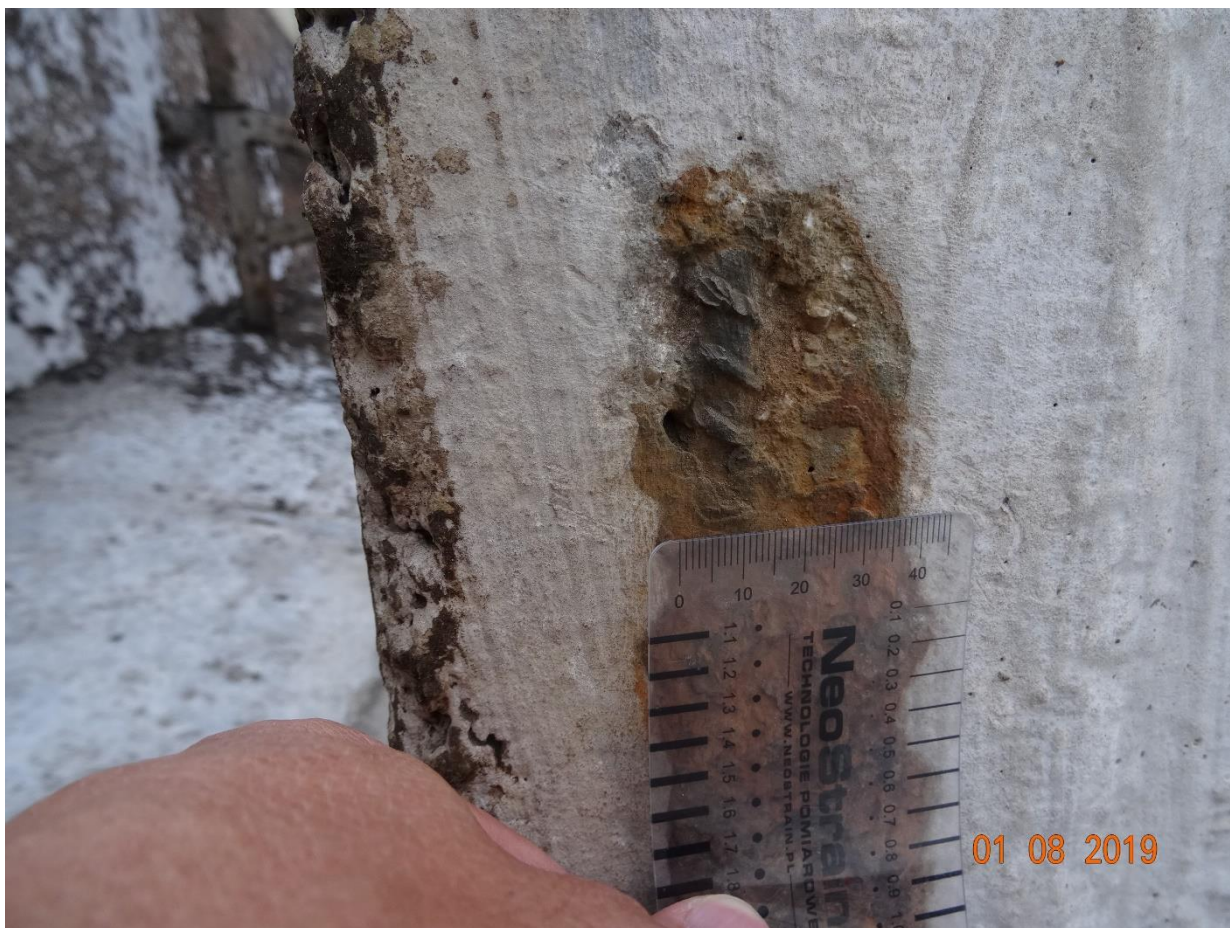
Fot. D.3. Zbyt mała otulina zbrojenia ściany.

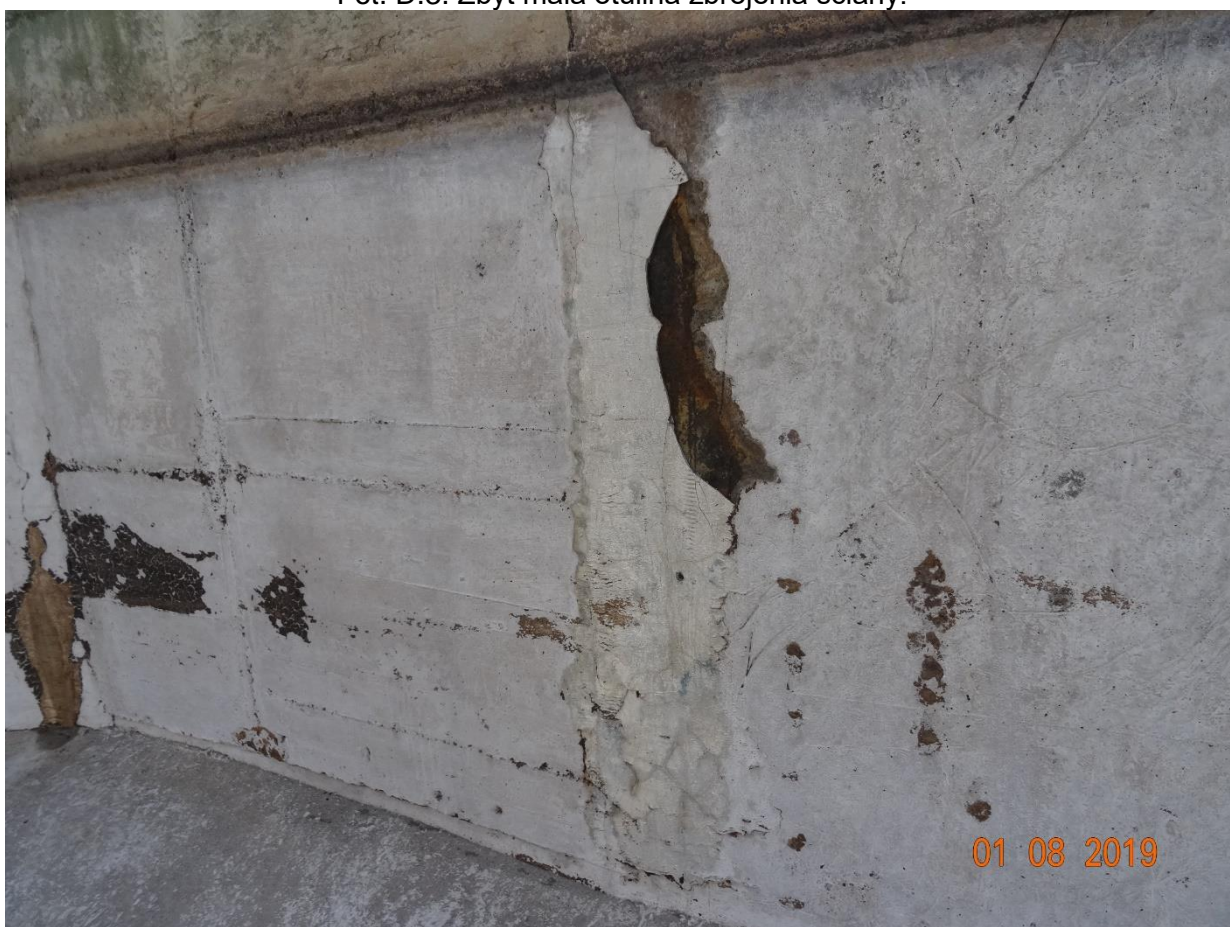
Fot. D.4. Styk płyty prefabrykowanej i betonu lanego. Wcześniej naprawiany przeciek.

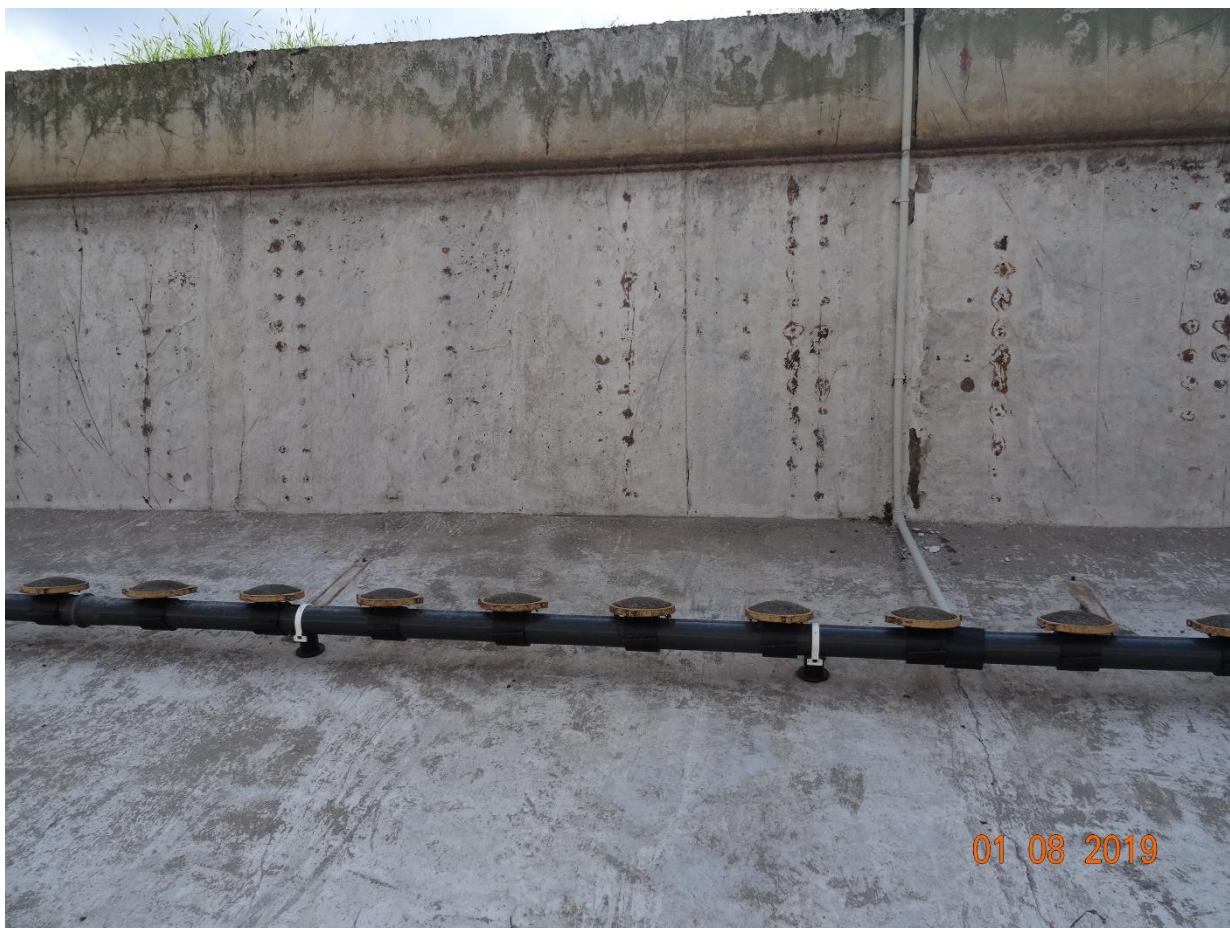
Fot. D.5. Punktowe ślady korozji zbrojenia ściany i pęknięcie dna.

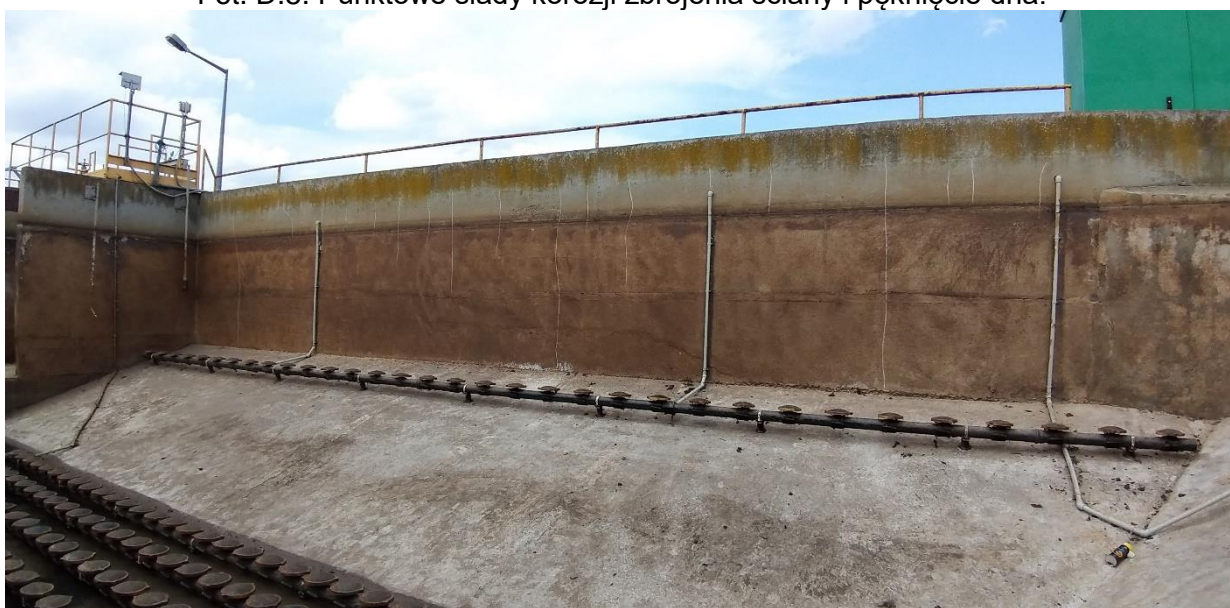
Ściany i dno komór napowietrzania są w średnim stanie technicznym. Ściany zewnętrzne po opróżnieniu zbiornika wytrzymują parcie gruntu i są suche. Dno przenosi obciążenia na podłoże i wytrzymuje ewentualny wypór wody. Konstrukcja jest stabilna, geometrycznie prosta. Na dnie widoczne są 2 pęknięcia. Na ścianie północno-wschodniej występują drobne rysy na powierzchni betonu o rozwartości około 0,1 mm.

Fot. D.6. Kredą zaznaczono rysy 0,1 mm na ścianie.

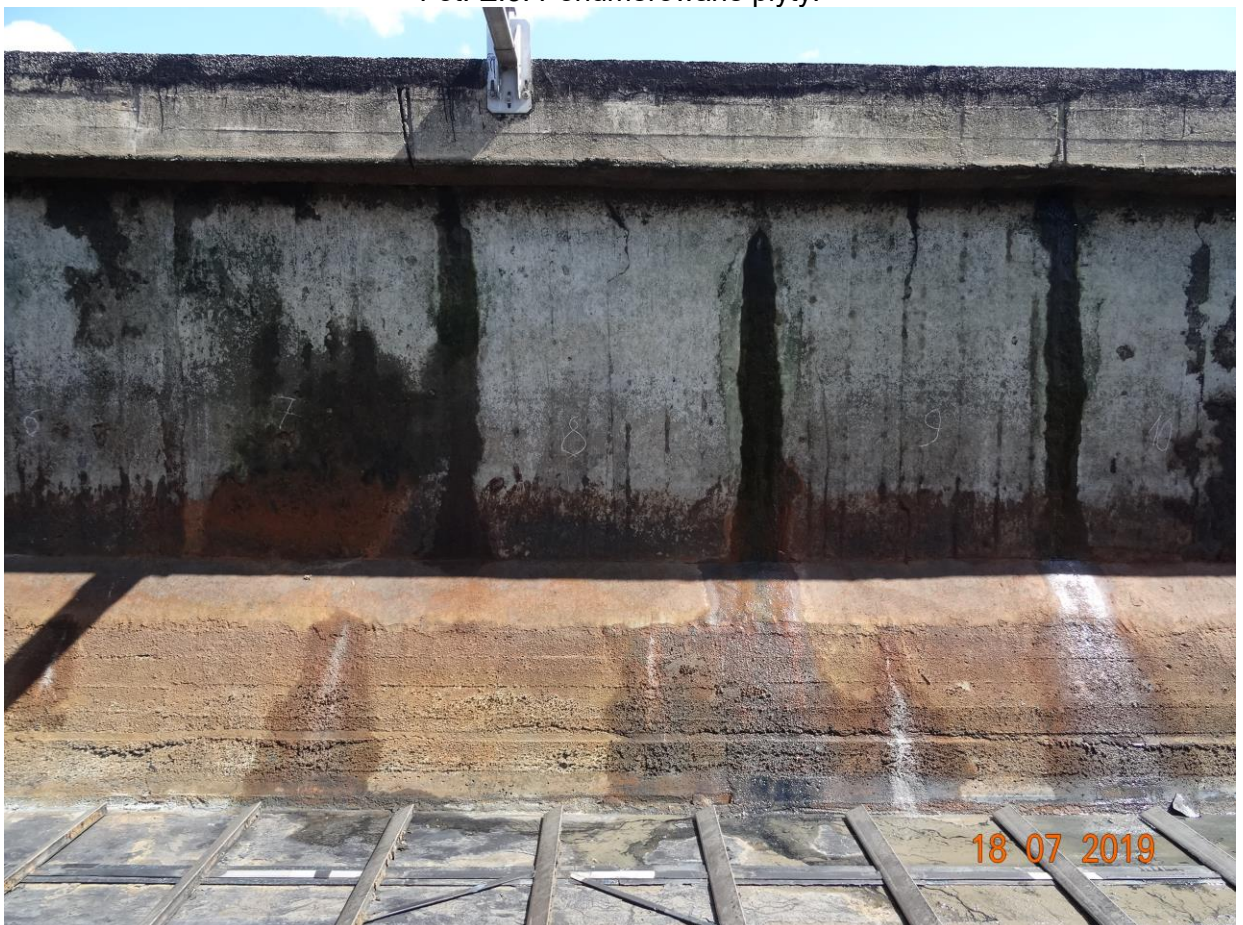
Nr płyty	Opis
1	Przecieki na obu zamkach.
2	Stan dobry.
3	Przeciek z prawej strony.
4	Stan dobry.
5	Stan dobry.
6	Stan dobry.
7	Stan bardzo zły, silna korozja betonu, dźwięk głuchy.
8	Beton dobrej jakości ale zbrojenie skorodowane, bez otuliny. Przecieki na obu zamkach.
9	Mała otulina zbrojenia. Przecieki na obu zamkach.
10	Stan dobry.
11	Stan dobry.
12	Mała otulina zbrojenia. Przeciek z prawej strony.
13	Mała otulina zbrojenia. Przecieki z obu stron.
14	Mała otulina zbrojenia. Przecieki z obu stron.
15	Mała otulina zbrojenia. Przecieki z obu stron.
16	Mała otulina zbrojenia. Przecieki z obu stron.
17	Mała otulina zbrojenia. Przeciek z prawej strony.
18	Mała otulina zbrojenia. Przeciek z prawej strony.
19	Mała otulina zbrojenia. Przeciek z prawej strony.
20	Stan dobry. Przecieki z obu stron.
21	Mała otulina zbrojenia. Przecieki z obu stron.
22	Stan dobry.

Fot. E.4. Najsłabsza płyta nr 7. Przecieki na zamkach płyt.

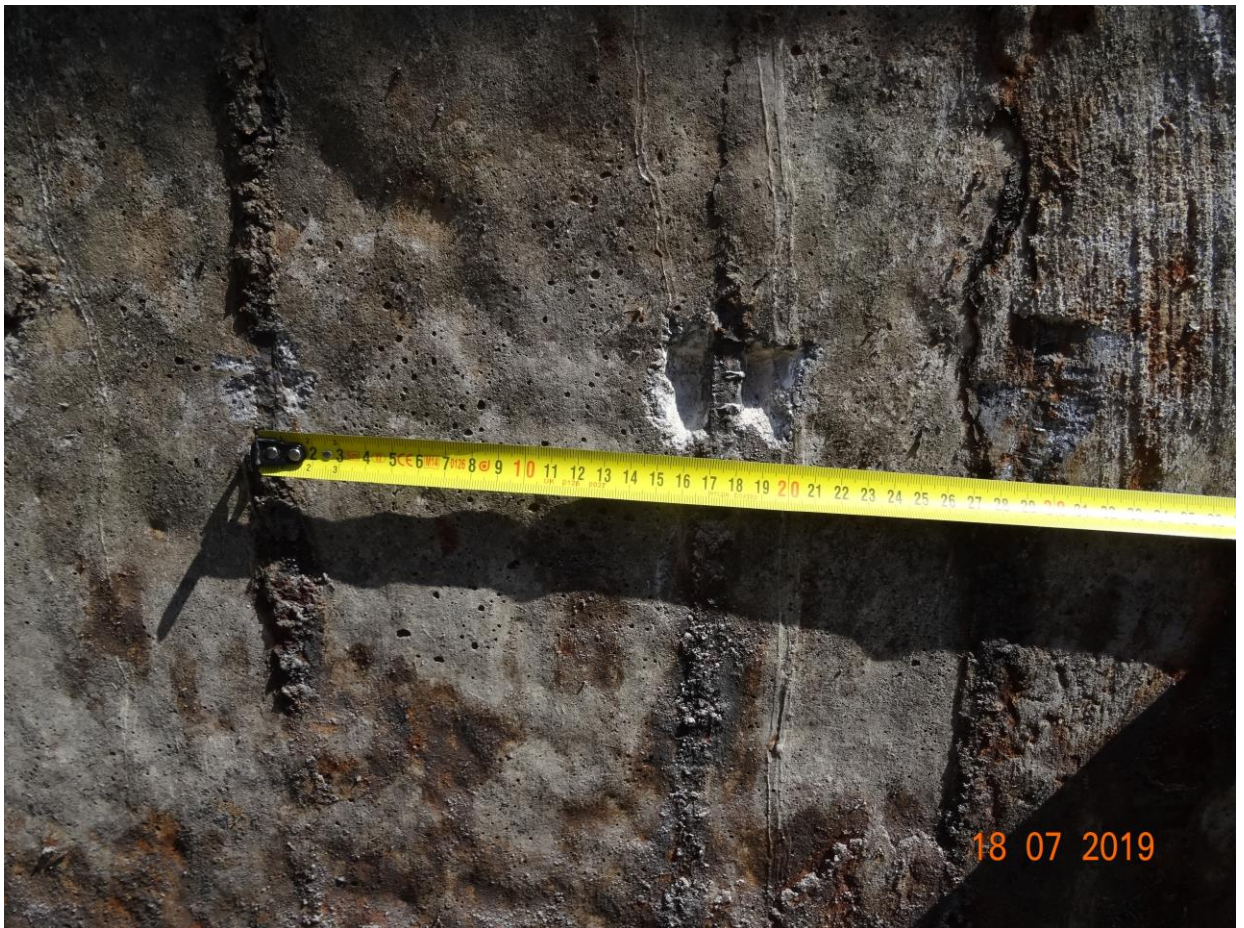
Fot. E.5. Rozstaw zbrojenia. Zbyt mała otulina.

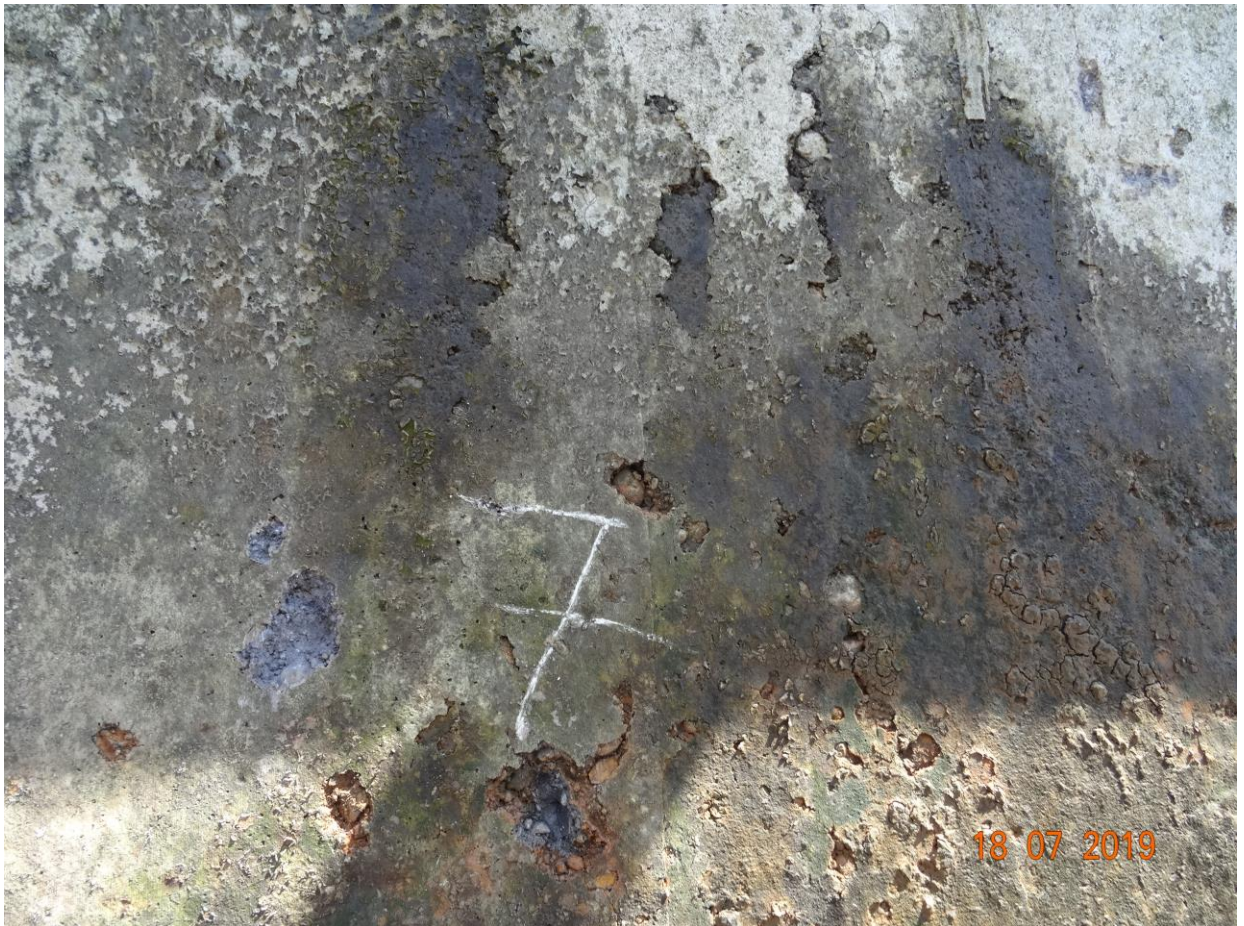
Fot. E.7. Zbliżenie na najłabszą płytę.

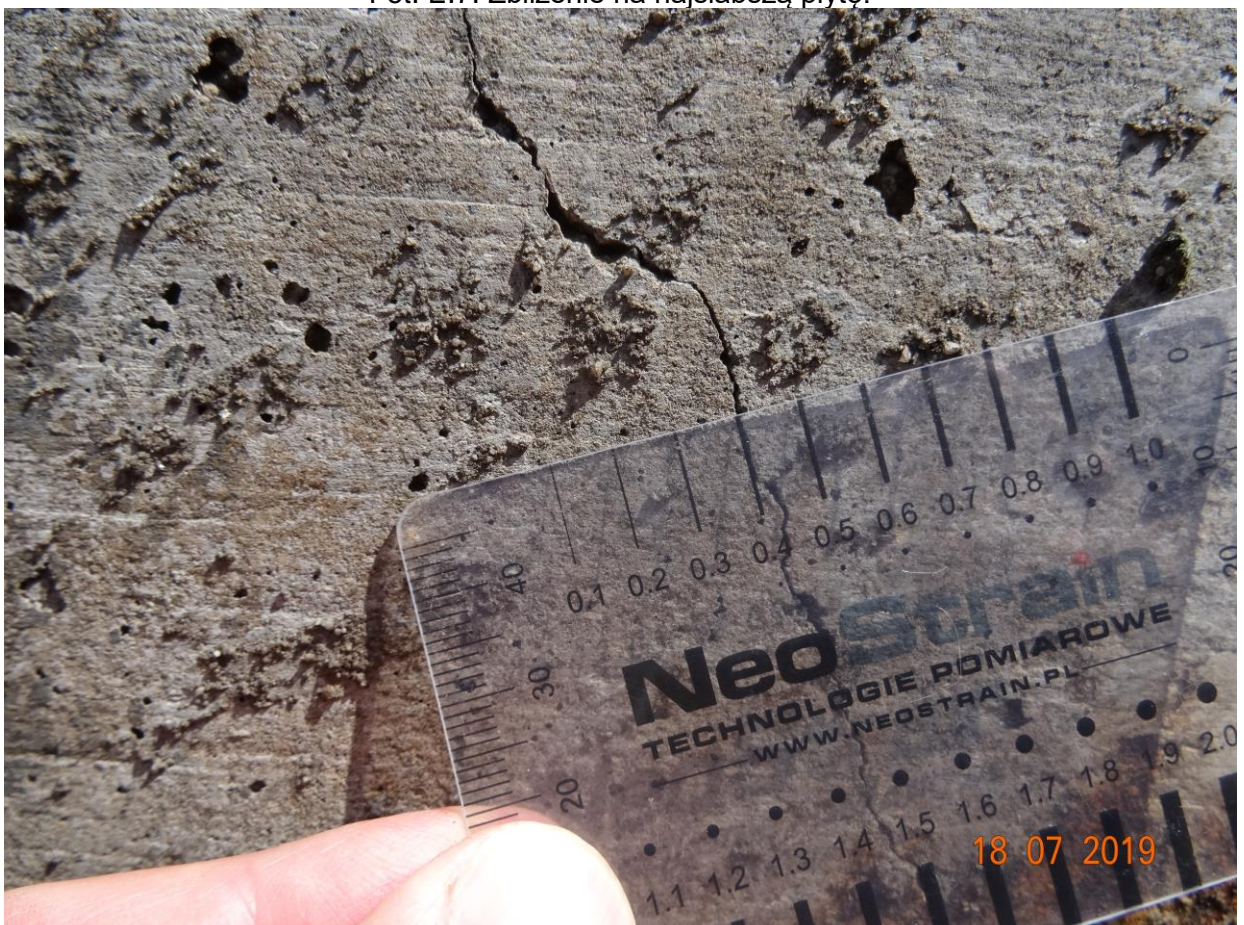
Fot. E.8. Rysa o szerokości 0,4 mm.

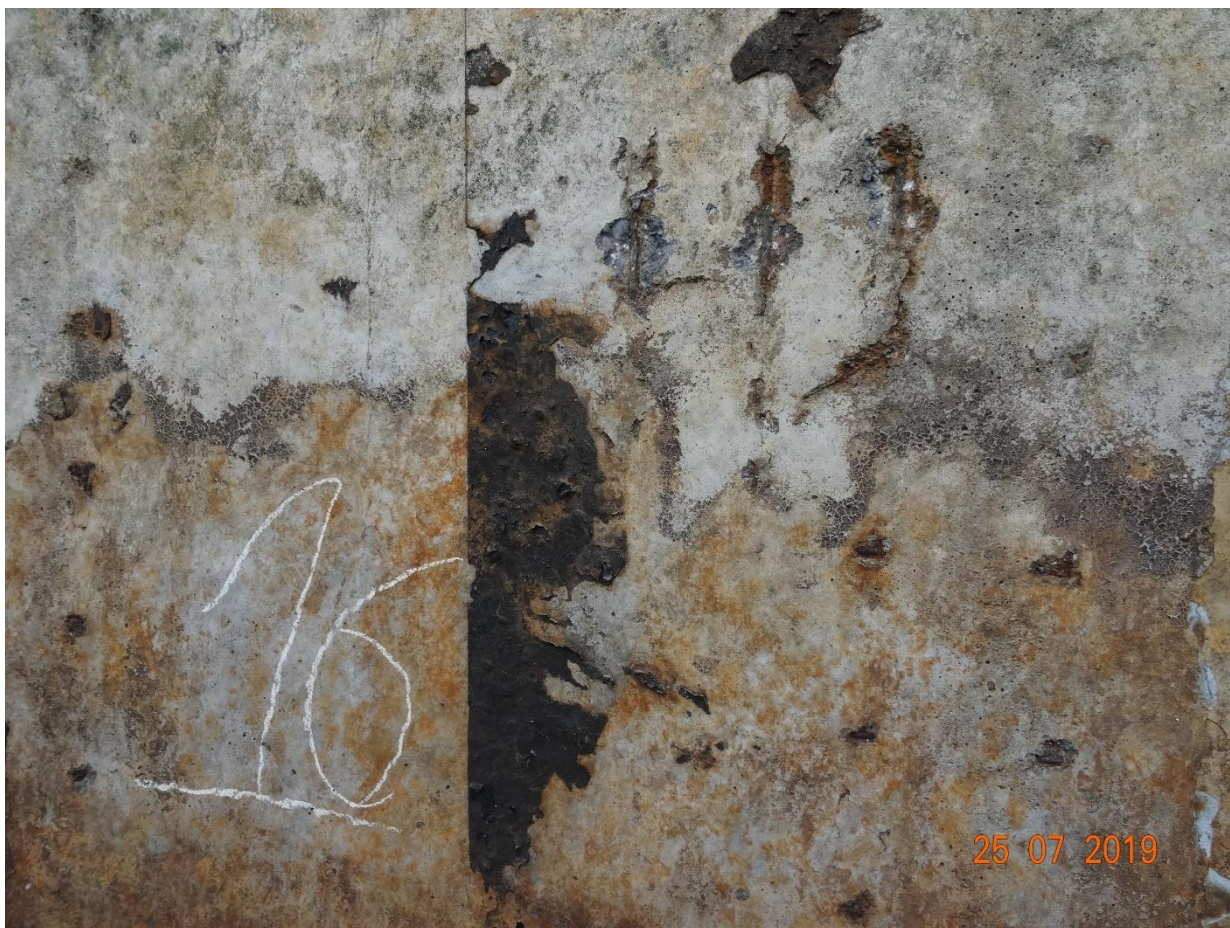
Fot. F.3. Widoczne skorodowane zbrojenie.
