# P R O T O K Ó Ł   N R   13/2016

## KONTROLI OKRESOWEJ PIĘCIOLETNIEJ OBIEKTU MOSTOWEGO

| Dane identyfikacyjne obiektu | | | Orientacyjna lokalizacja obiektu |
|---|---|---|---|
| 3 | Położenie obiektu ( ulica) | Trachy ul. Leboszowska | |

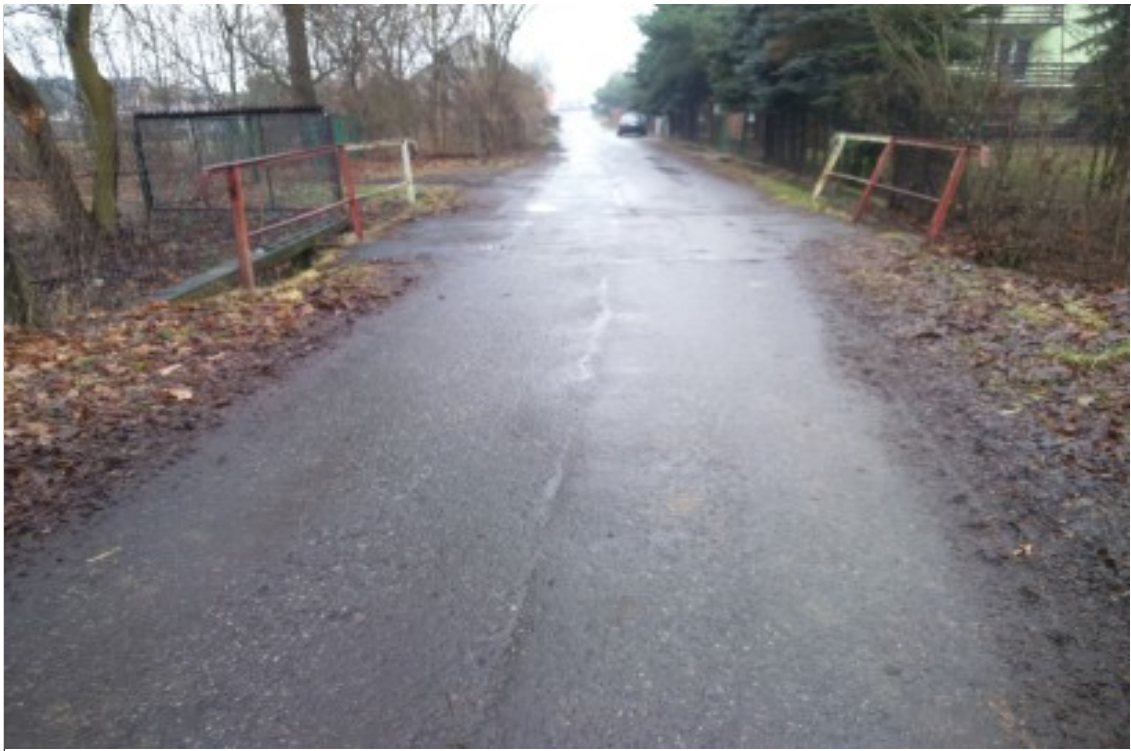
| Nawierzchnia jezdni i chodników | Nawierzchnia jezdni jest w stanie dobrym. Chodników brak. | Rozebrać obiekt mostowy, a w jego miejsce ustawić prefabrykowany przepust ramowy. Na nowym przepuscie wykonać chodniki. | 3.1, 3.2 |
| Balustrady | Balustrada jest wygięta i skorodowana | Rozebrać obiekt mostowy, a w jego miejsce ustawić prefabrykowany przepust ramowy. Na nowym przepuscie wykonać balustrady i bariery zgodnie z rozdz. 10 Warunków technicznych jakim powinny odpowiadać obiekty mostowe. | 3.1, 3.2, 3.10 |
| Dostępność dla osób niepełnosprawnych | Ograniczona z powodu braku chodników | Na okres do wybudowania nowego obiektu należy ograniczyć prędkość do 30 km/godz. | 3.1, 3.2 |
| Ogólne bezpieczeństwo ruchu na obiekcie | Niewystarczające z powodu złego stanu mostu i braku chodników. | Rozebrać obiekt mostowy, a w jego miejsce ustawić prefabrykowany przepust ramowy | 3.1, 3.2 |

Zdjęcie nr 3.1 Widok ogólny mostu od strony południowej

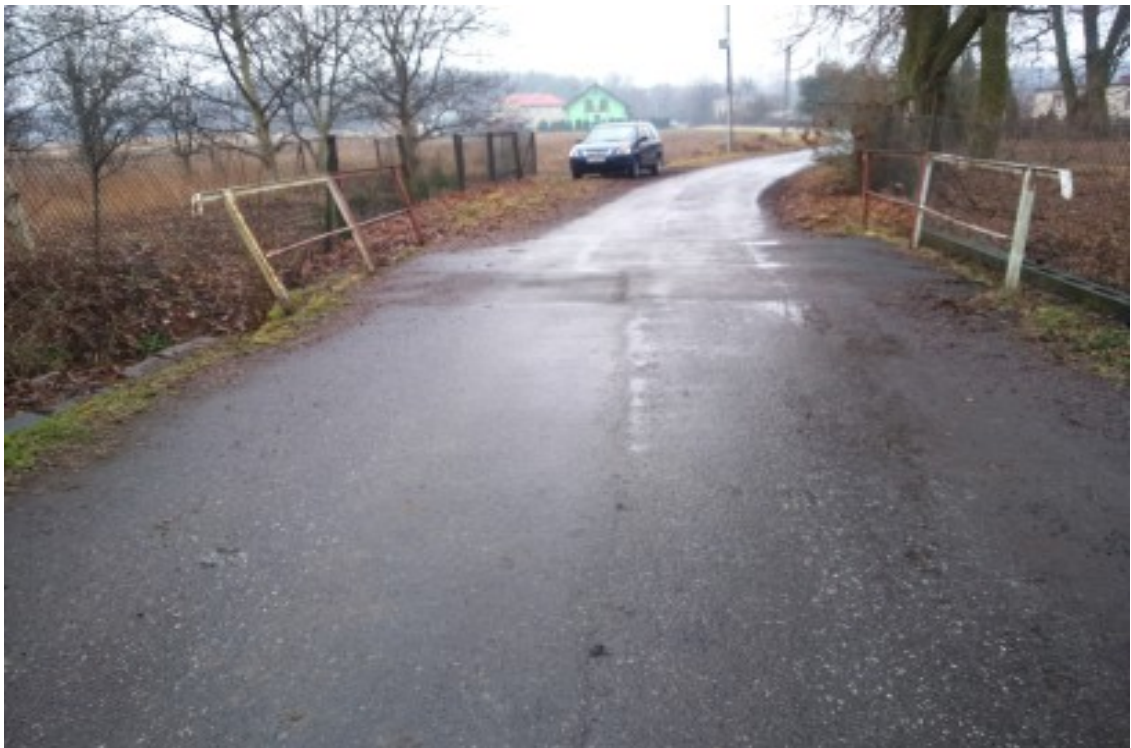
Zdjęcie nr 3.2 : Widok ogólny mostu od strony północnej

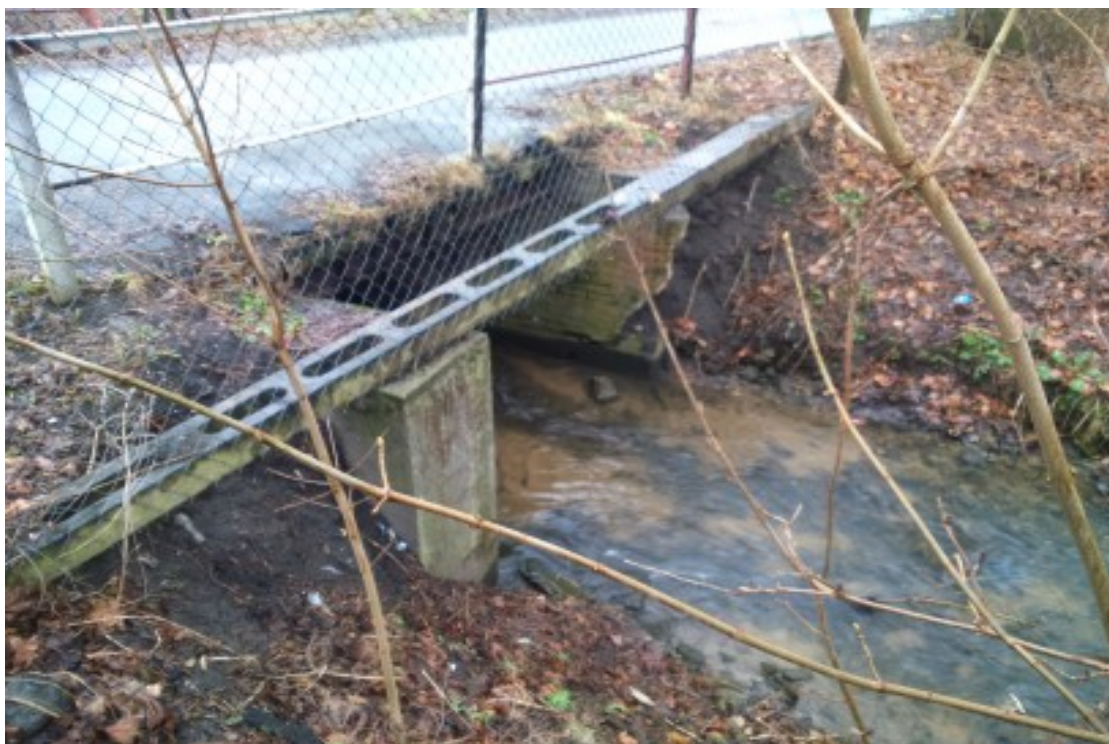
| Skarpy i umocnienia dna | Brak umocnienia dna. Skarpy są zniszczone. | W ramach budowy nowego obiektu mostowego wykonać nowe umocnienia skarp i dna w przestrzeni podmostowej oraz przed i za mostem. | 3.3, 3.5 |

Zdjęcie nr 3.3: Widok mostu od strony zachodniej

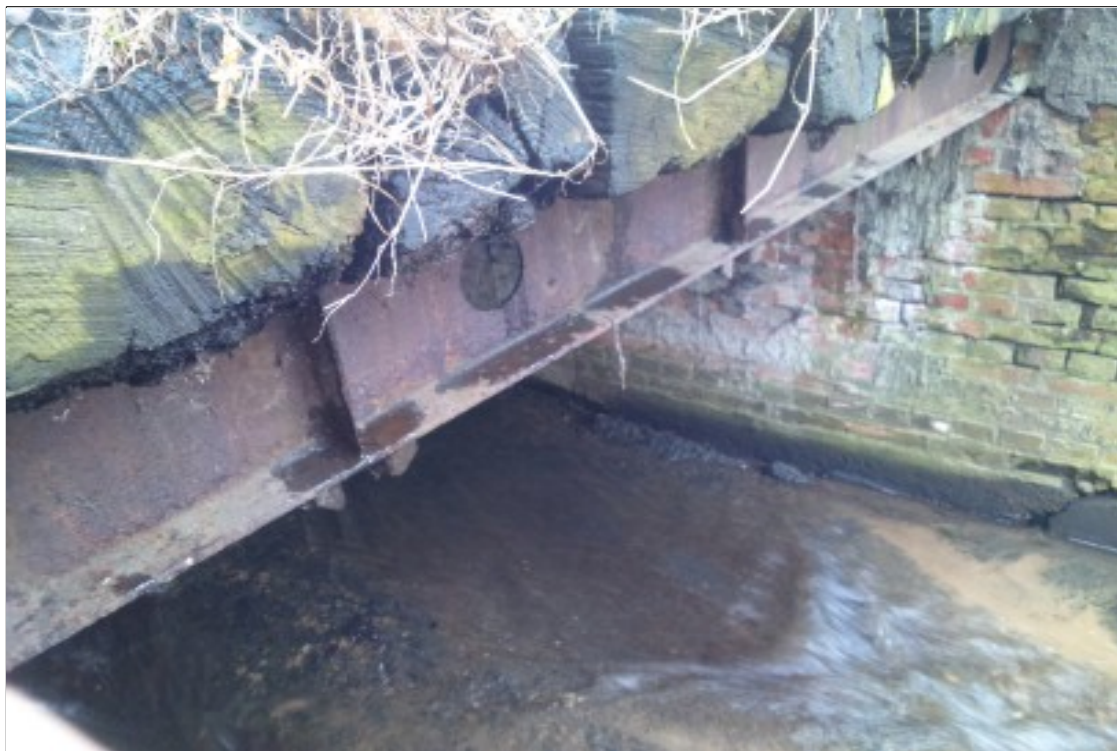
| Rodzaj elementu | Stan elementu | Zalecenia | Nr zdjęcia |
|---|---|---|---|
| Konstrukcja nośna | Stalowa, mocno skorodowana | Rozebrać obiekt mostowy, a w jego miejsce ustawić prefabrykowany przepust ramowy | 3.4, 3.6, 3.11 |
| Przyczółki i fundamenty | W części ceglanej spękane i skorodowane | Rozebrać obiekt mostowy, a w jego miejsce ustawić prefabrykowany przepust ramowy | 3.4, 3.5, 3.7, 3.11 |

Zdjęcie nr 3.4 : Widok elementów konstrukcji nośnej i pomostu

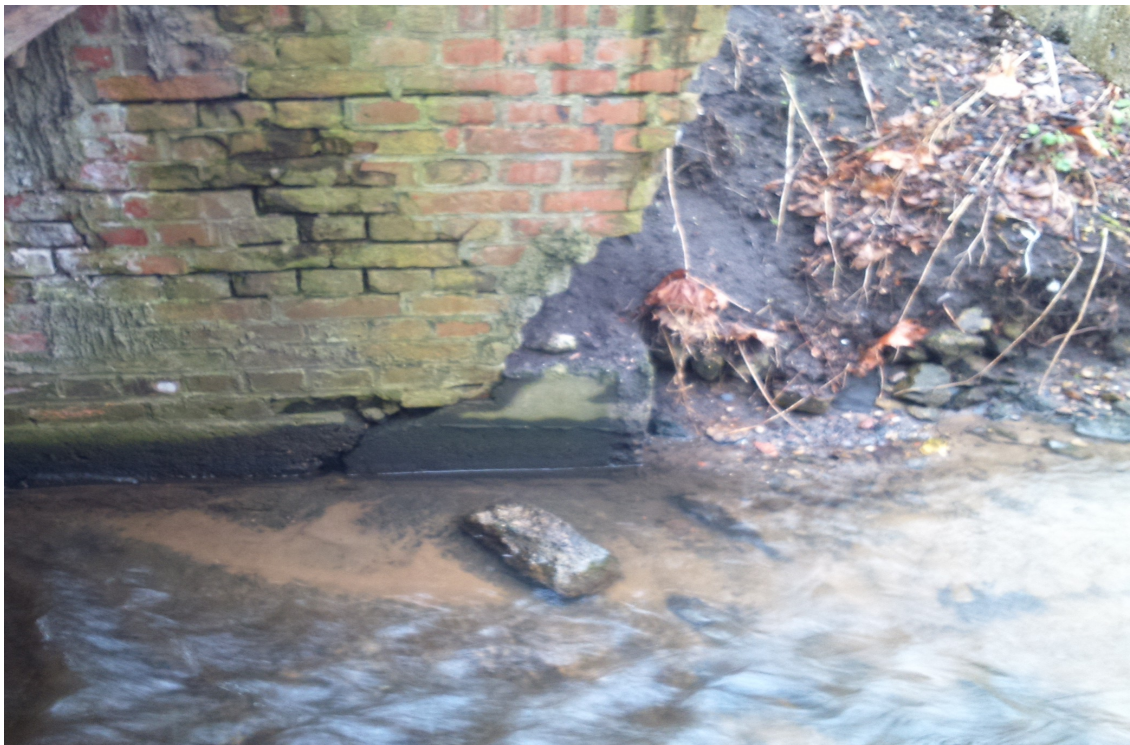
Zdjęcie nr 3.5 : Uszkodzony przyczółek i umocnienie skarpy

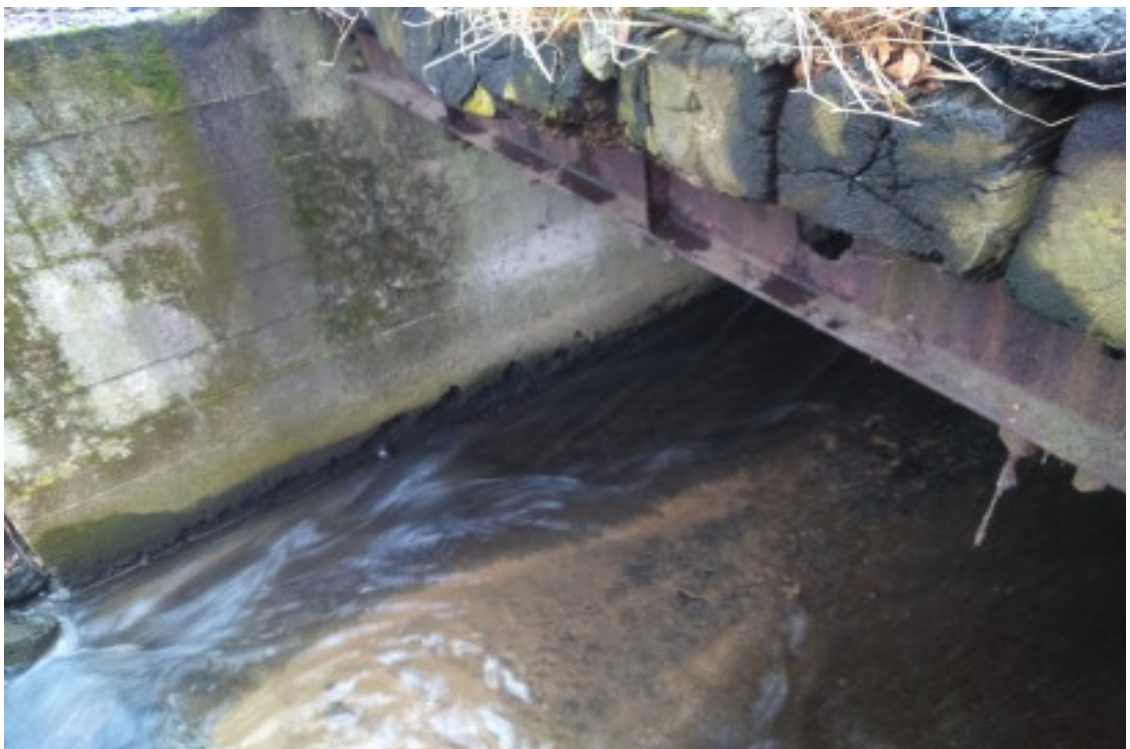
Zdjęcie nr 3.6 : Betonowy fragment przyczółka

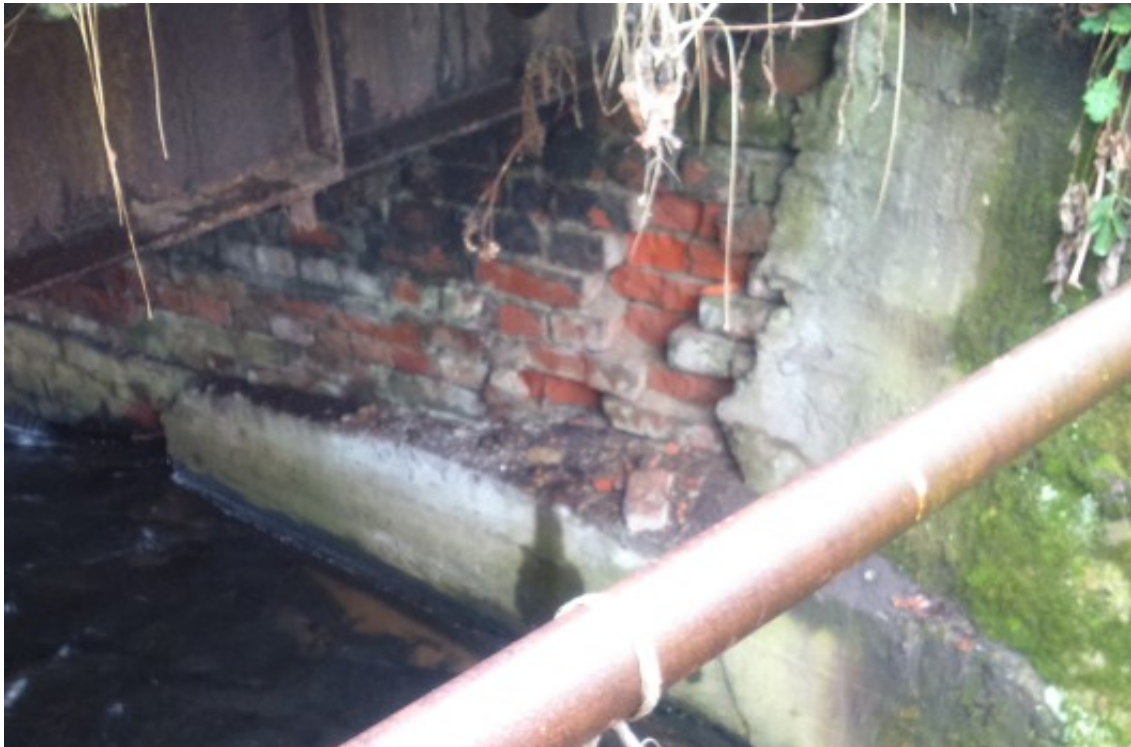
| Urządzenia obce | Jedno urządzenie obce obok mostu | Bez zaleceń | 3.7, 3.8 |

Zdjęcie nr 3.7 : Wykruszony fragment przyczółka ceglanego

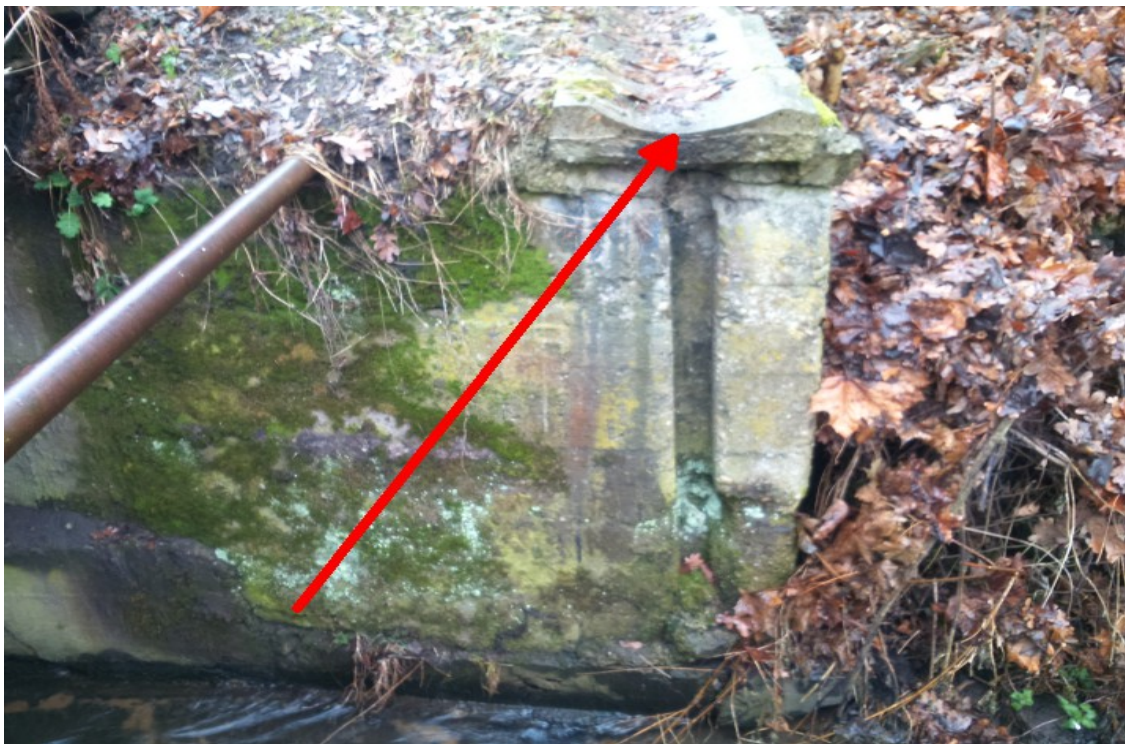
Zdjęcie 3.8: Spływ wody z jezdni

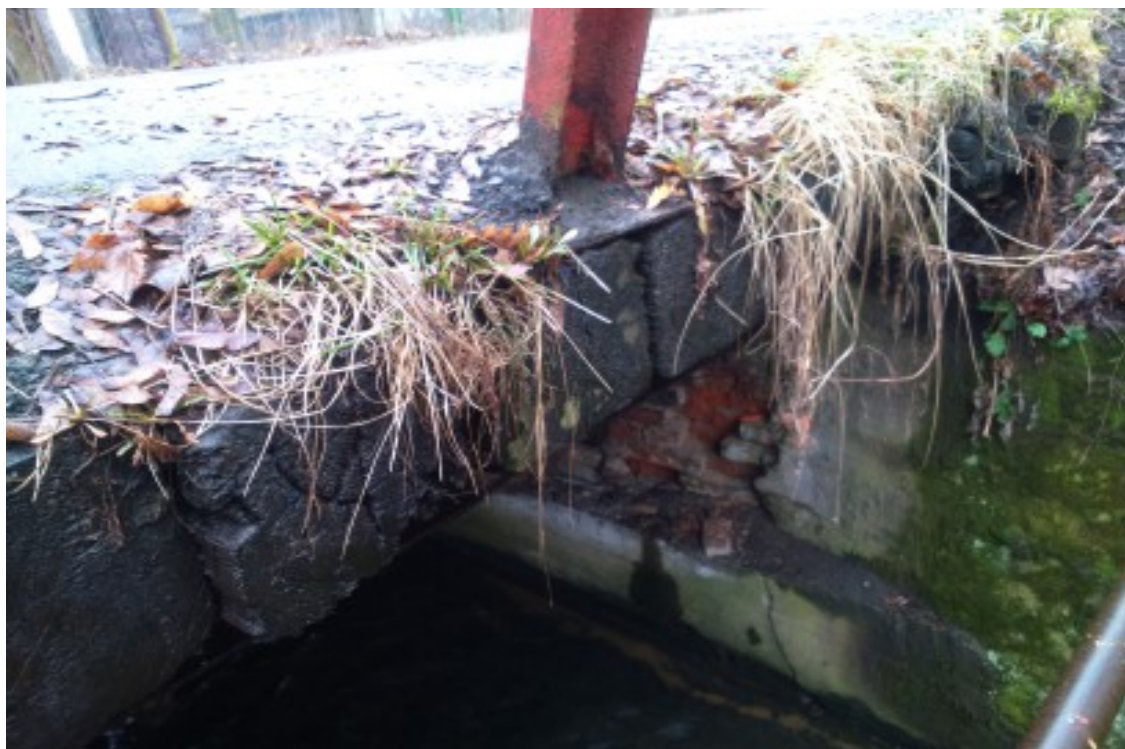
Zdjęcie 3.9 : Szczegół pomostu i zamocowania słupków balustrady.

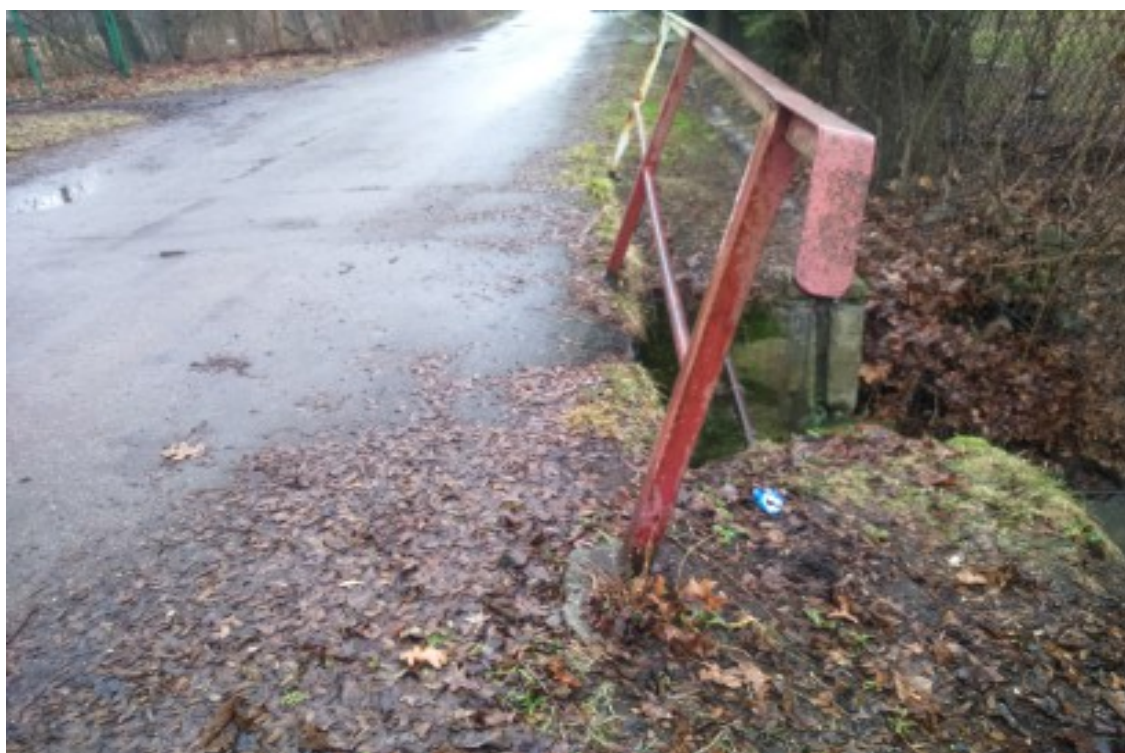
Zdjęcie 3.10 : Szczegół balustrady

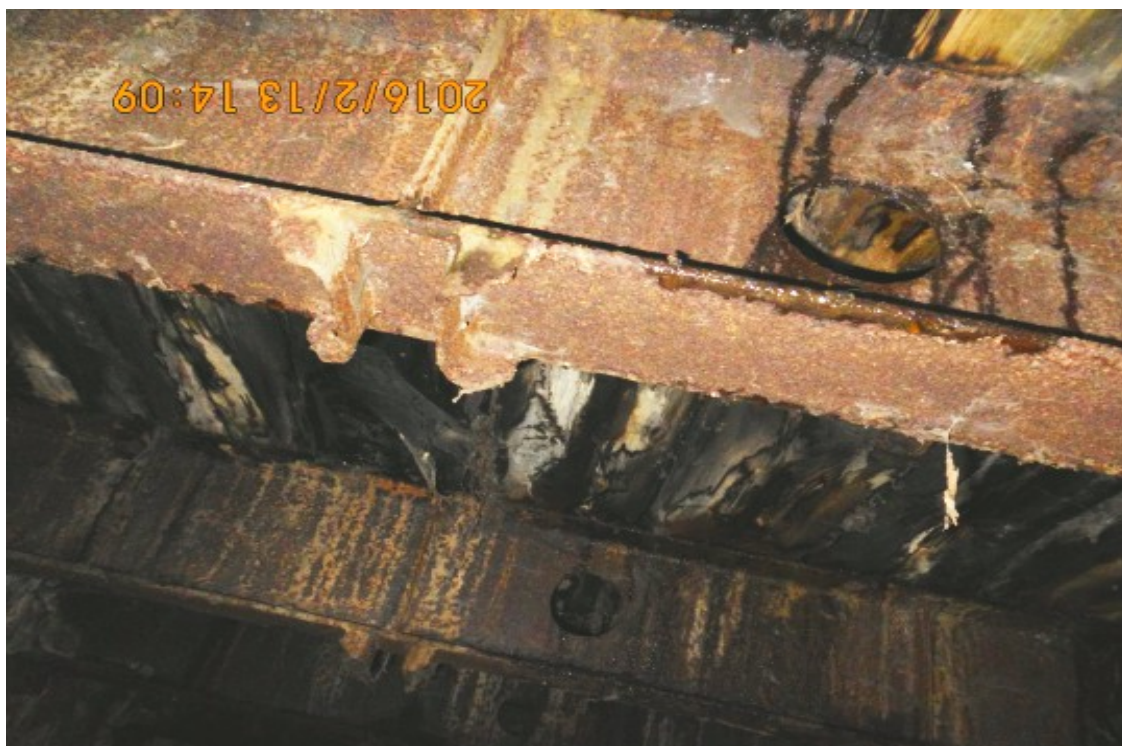
Zdjęcie 3.11 : Widok konstrukcji nośnej od spodu mostu

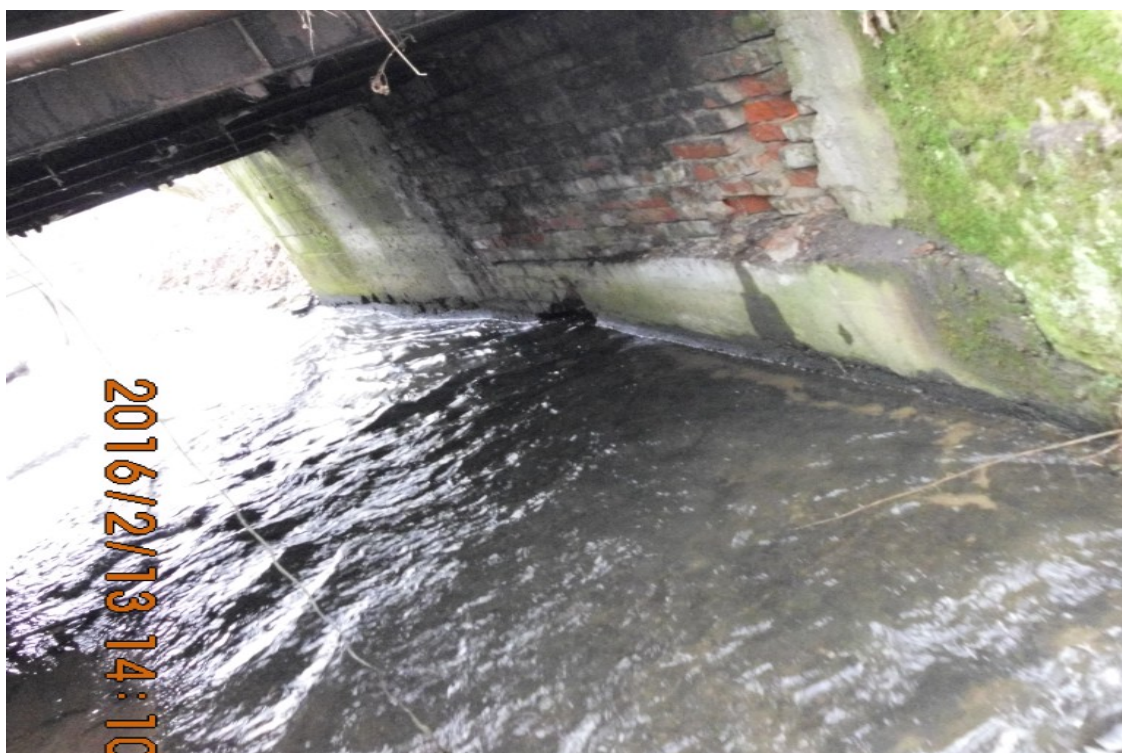
Zdjęcie 3.12 :Przestrzeń podmostowa
