GMINA SOŚNICOWICE
URZĄD MIEJSKI W SOŚNICOWICACH
Rynek 19, 44 – 153 Sośnicowice

**EKSPERTYZA STANU TECHNICZNEGO MOSTU W CIĄGU UL. MARCINA
W KOZŁOWIE NAD POTOKIEM KOZŁÓWKA**

EKSPERTYZA STANU TECHNICZNEGO mostu w ciągu ulicy Marcina w Kozłowie nad potokiem Kozłówka

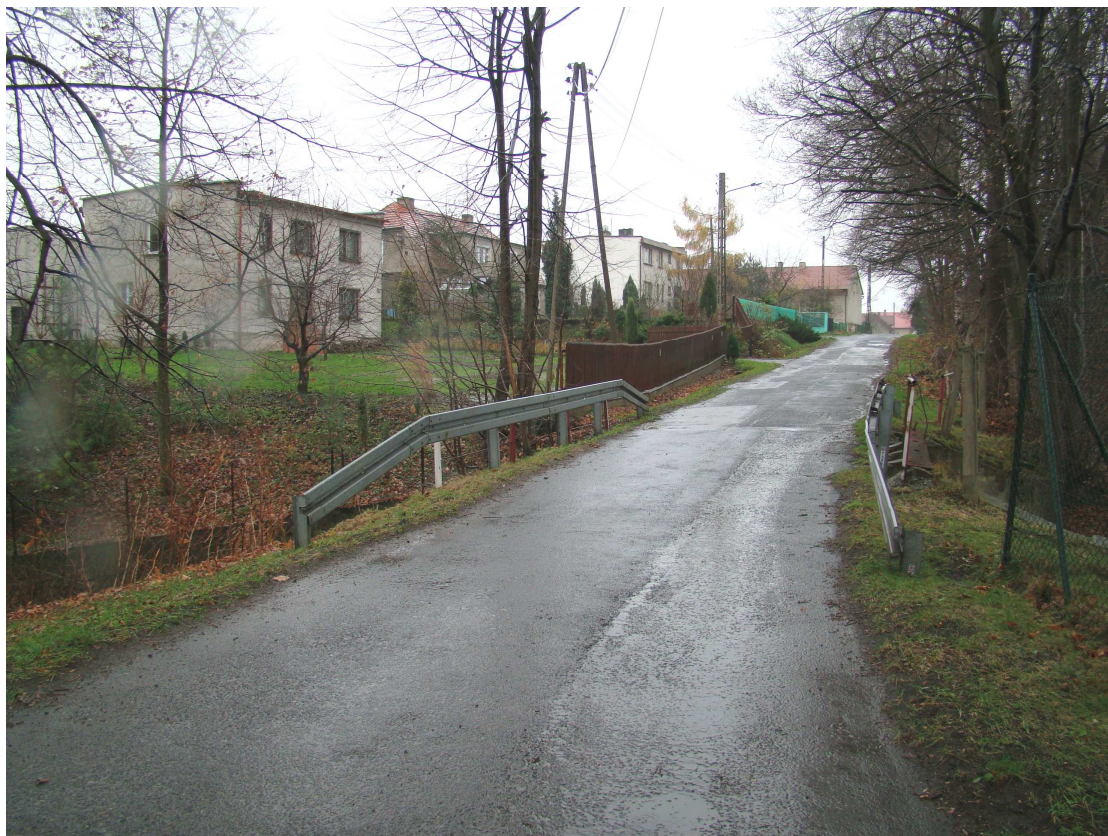
Fot.1 Widok w kierunku południowym (kierunek Sośnicowice)

Bariery ochronne stalowe na długości ~ 13,0 m po obu stronach obiektu. Odległość między licami taśm barier 4,50 m. Na krawędzi obiektu balustrady Fot.1,2,3).

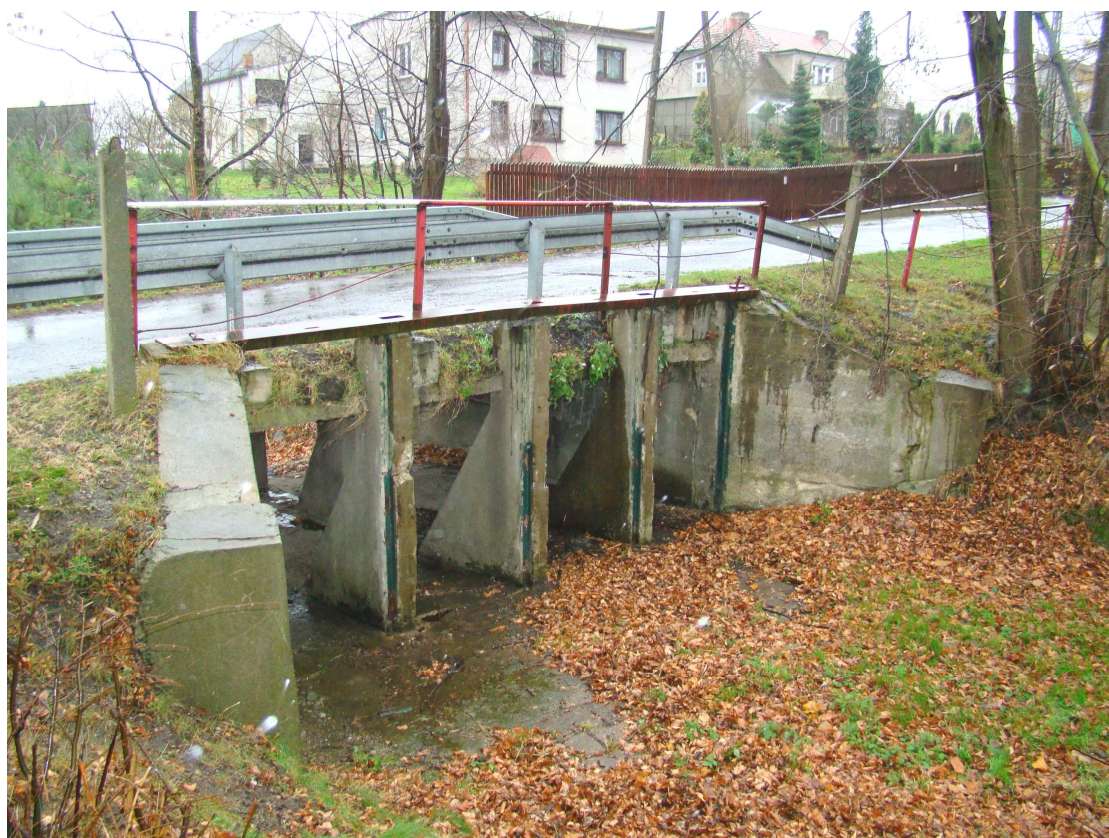
Fot.4 Widok w kierunku południowo-wschodnim (wlot)

Skrzydła od strony zachodniej spękane na całej ich wysokości. Prawdopodobnie końcowe części skrzydeł były dobudowywane (Fot.4,7,8). Woda odprowadzana z jezdni spływa po ścianach skrzydeł. Powierzchnia betonowa skrzydeł skorodowana, częściowo odspojone ze znacznymi ubytkami.

Powierzchnia filarów częściowo uszkodzona (Fot.4,5,13,26). Filary stanowią integralną część obiektu lub były dobudowane wraz z dolną płytą. Brak dokumentacji archiwalnej. Jednak jakość betonu i jego wytrzymałość świadczą o tym, że filary były

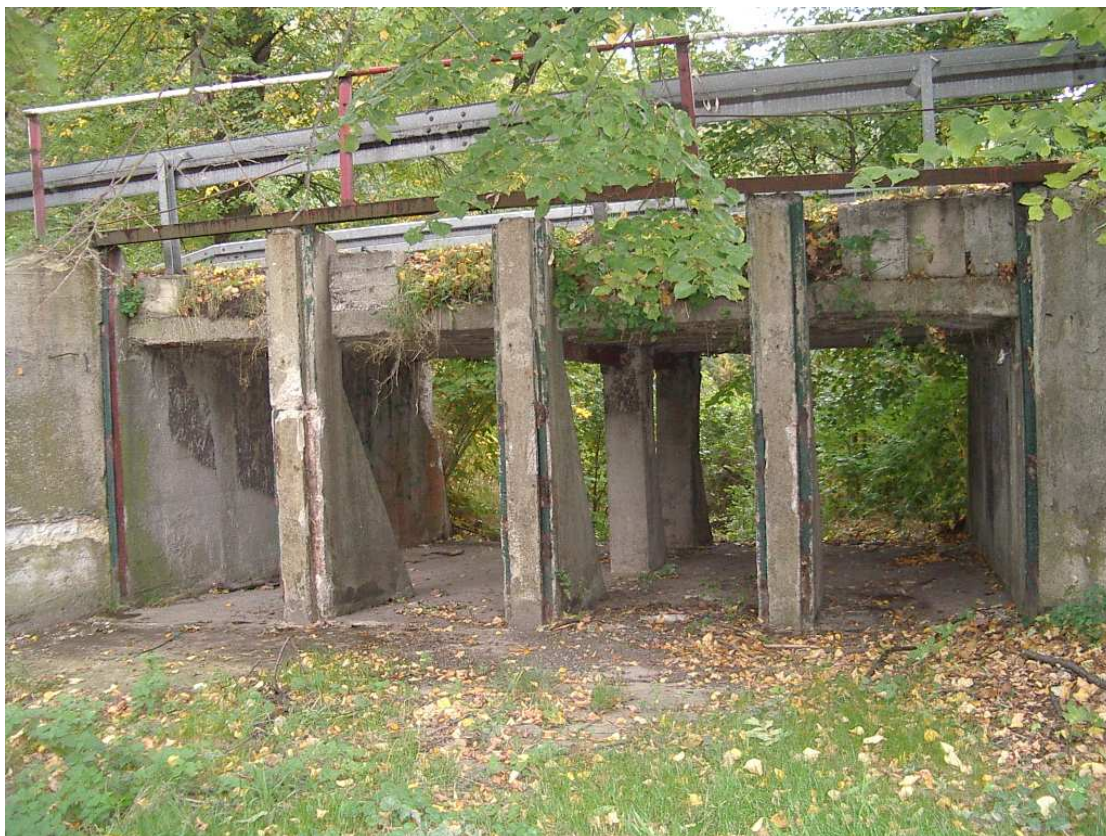
Fot.5 Widok od strony zachodniej (wlot)

W filarach od strony zachodniej zamocowane były zasuwki regulujące przepływ wody przez światło mostu (3 filary – 4 pola) (Fot.4,5).

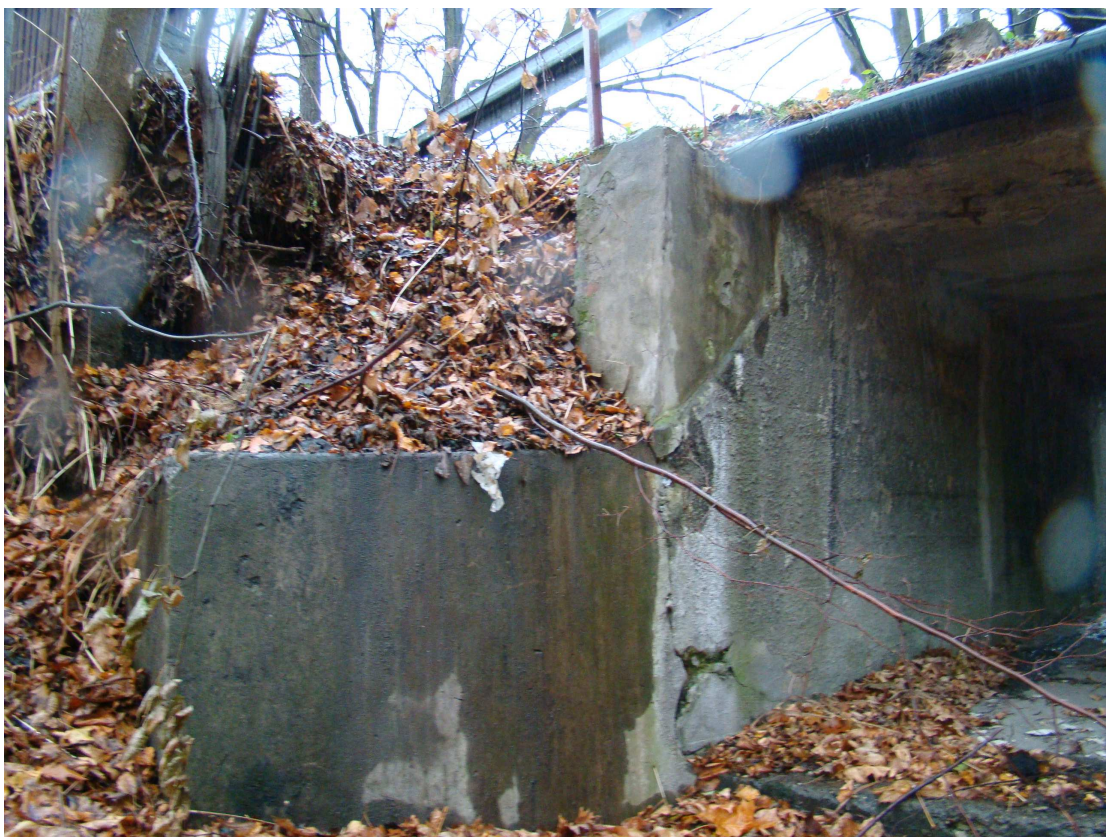
Fot.14 Skrzydło południowe od strony wylotu - Widok od północnego-wschodu

Powierzchnia ścian przyczółków częściowo uszkodzona. Pęknięcia (szczeliny) w środkowej części ścian na całej ich wysokości oraz spękania ściany przyczółka południowego od strony zachodniej (Fot.14,15,19,24,25). Powierzchnia tynków, dobudowanych, ceglanych części ścian przyczółków od strony wschodniej, są zniszczone ze znacznymi ubytkami oraz spękaniem ścian w dolnych częściach (miejscach połączenia ze skrzydłami) (Fot.14,15).

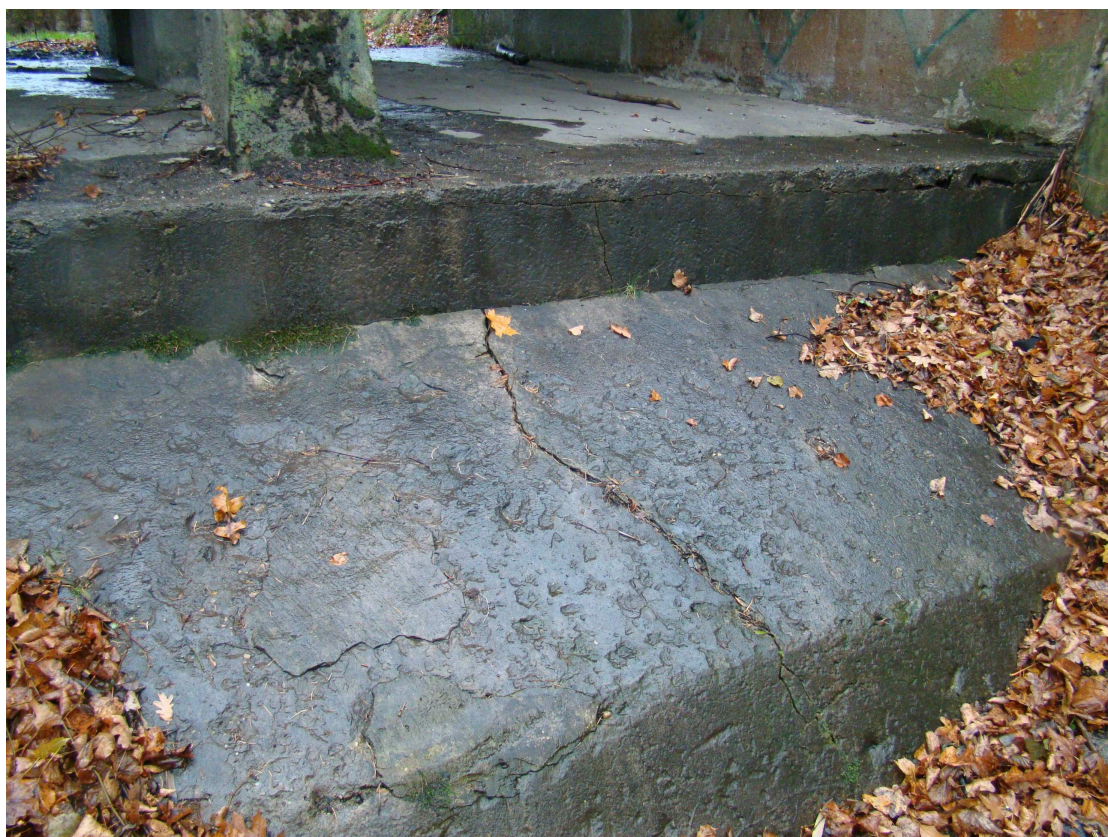
Fot.16 Wylot - stopień wodny - Widok od południowego-wschodu

Płyta dolna jest w złym stanie. Widoczne ślady erozji betonu i wypłukania podbudowy (Fot.16,26). Spękana część konstrukcji stopnia wodnego. Rysy wzdłuż ścian przyczółka mogą świadczyć również słuszności hipotezy, że płyta dolna jak i inne elementy mogły być dobudowane w późniejszym czasie.

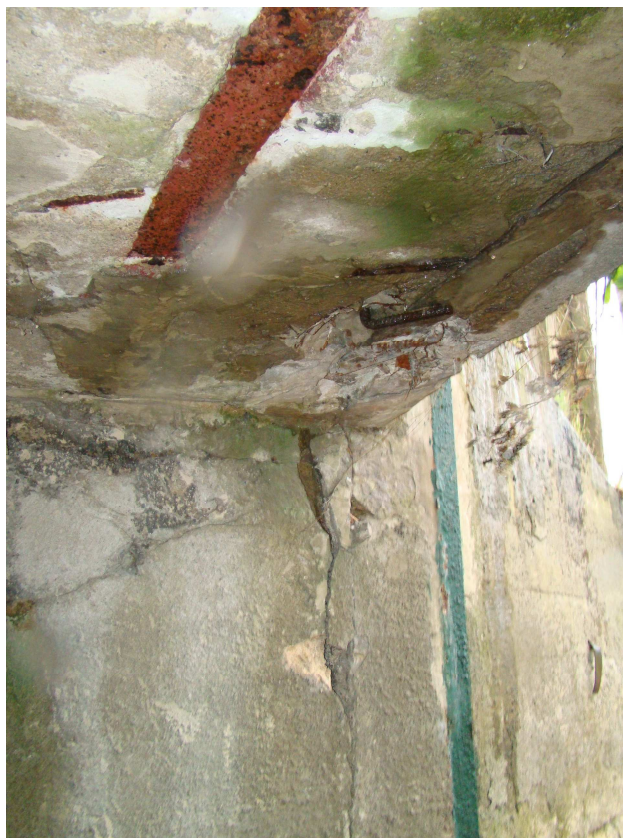
Fot.19 Widok na ścianę przyczółka południowego – część od strony zachodniej

Powierzchnia betonu płyty pomostowej wykazuje zniszczenia jej struktury (Fot.19,20,21,22). Brak właściwej otuliny nośnych elementów stalowych płyty pomostowej. Prawdopodobnie obiekt w przeszłości był remontowany. Wykonano naprawę warstwy otuliny przy użyciu siatki z tworzywa sztucznego i zaprawy cementowej. Obecnie cała powłoka ulega odspojeniu w wyniku czego elementy stalowe oraz część zbrojenia uległy znacznej korozji (Fot.6,13,19,20,21,22). Brak gzymsów i kapinosów, co powoduje, że woda jest odprowadzana z nawierzchni w kierunku zachodnim (zgodnie z nachyleniem poprzecznym jezdni) i spływa po krawędzi zewnętrznej płyty.

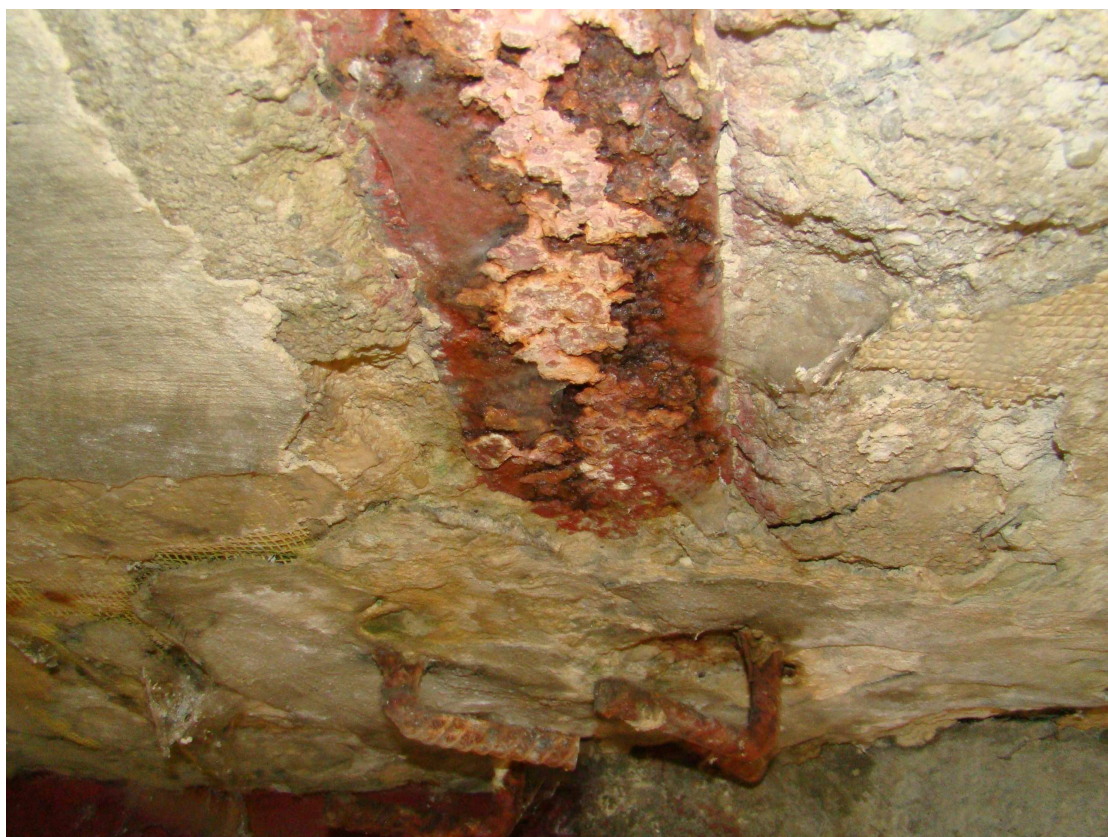
Fot.22 Widok spodu płyty pomostowej – widok prętów kotwiących słupka bariery ochronnej

Obiekt wyposażony jest w bariery ochronne stalowe. Bariery nie spełniają wymagań technicznych. Brak słupków. Cokoły na których są osadzone są częściowo zniszczone, a pręty kotwiące bariery przechodzą przez płytę pomostową (Fot.22). Balustrady z elementów stalowych pokrzywione. Kwalifikują się do wymiany. Brak wykształtowanych spadków odprowadzających wodę z jezdni wzdłuż obiektu poza przyczółki. Izolacja płyty nie spełnia swojego zadania o czym świadczy szereg zacieków.

Należy wyremontować bariery ochronne i przedłużyć je poza obiekt na długości co najmniej po 5,0 m. Korzystne byłoby poprowadzenie barier ochronnych od strony południowej poza ściany czołowe sąsiadującego przepustu o 5,0 m. Przed obiektem należy ustawić trzy znaki:
