OJNAZWA, ADRES OBIEKTU BUDOWLANEGO:	Most drogowy przez rów melioracji szczegółowej w ciągu ulicy Leboszowskiej w Trachach na działkach nr 1303/184 i 1268/21				
NAZWA, ADRES INWESTORA:	Gmina Sośnicowice ul. Rynek 19 44-153 Sośnicowice				
NUMERY EWIDENCYJNE DZIAŁEK, NA KTÓRYCH INWESTYCJA JEST ZLOKALIZOWANA	Numery ewidencyjne działek podano w Projekcie Zagospodarowania Terenu – Tom A. Projektu Budowlanego				
STADIUM:	PROJEKT BUDOWLANY				
CZĘŚĆ PROJEKTU	C. EKSPERTYZA TECHNICZNA MOSTU				
BRANŻA:	MOSTOWA				
NAZWA, ADRES JEDNOSTKI PROJEKTOWANIA:	 		CADmost PROJEKT 44-100 Gliwice, ul. Plebiscytowa 1 tel. 32-231-11-56		
PROJEKTANT			SPRAWDZAJĄCY		
BRANŻA MOSTOWA					
MGR INŻ. ADAM SILARSKI UPR.BUD. 93/98/UW K-ce			MGR INŻ. ŁUKASZ PRASZELIK UPR.BUD. SLK/2145/POOM/08		
NR UMOWY:	RGG/2720/26/2015	WERSJA:	1	DATA OPRACOWANIA:	Czerwiec 2015

Przedmiotem opracowania jest ekspertyza techniczna nośności dźwigarów głównych mostu drogowego nad rowem melioracji szczegółowej w ciągu ulicy Leboszowskiej w Trachach.

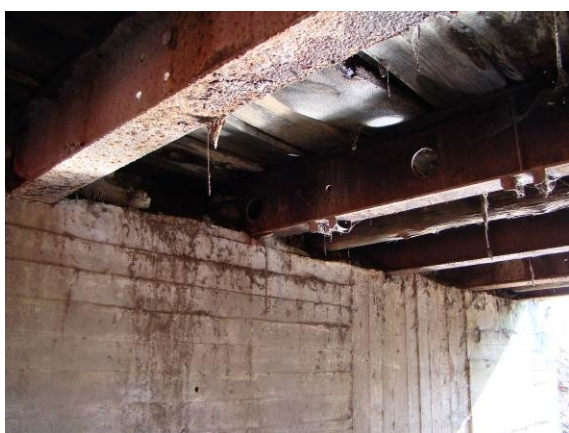
Dźwigary stalowe są w stanie **niepokojącym**. O ocenie decyduje ich zaawansowana korozja, spowodowana głównie przeciekami, z powodu nieszczelnej, bądź braku izolacji pomostu (**Fot. 3**).

Pomost drewniany jest w stanie **przedawaryjnym**. Decydują o tym liczne zawilgocenia i przecieki oraz korozja drewna (gnicie), powodujące znaczne osłabienie przekroju (**Fot. 3**). Na **Fot. 4** widoczne jest złama-

Fot. 3 Widok od spodu na ustrój nośny.
Widoczne zawilgocenie bali drewnianych
i korozja dźwigarów

Konieczna jest przebudowa ustroju nośnego.

Zaleca się wykonanie nowego ustroju nośnego w postaci płyty żelbetowej opartej na istniejących podporach.

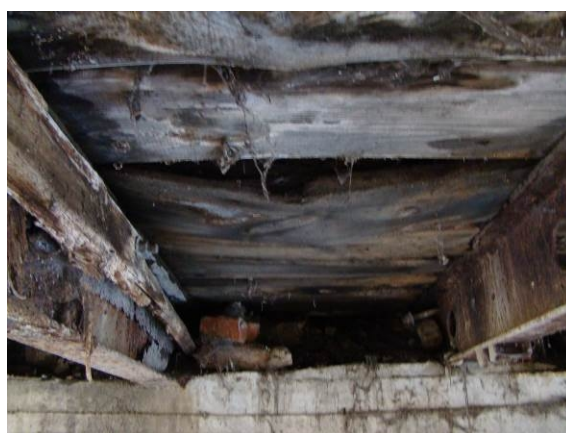
nie jednej z belek poprzecznych. Zaistniały stan pomostu spowodowany jest zniszczeniem bądź brakiem jego izolacji.

Fot. 4 Widok od spodu na ustrój nośny.
Widoczna korozja drewna (gnicie) i złamanie
bali drewnianych

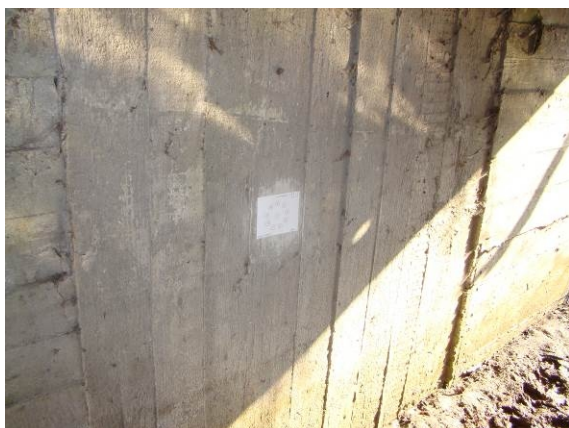
Stan podpór uznaje się jako **niepokojący**. Decydują o tym występujące zacieki i wykwyty na korpusach i skrzydełkach (**Fot. 5 ÷ Fot. 7**). Nie stwierdzono spękań.

Fot. 5 Podpora po stronie wschodniej.
Ogólnie dobry stan podpór

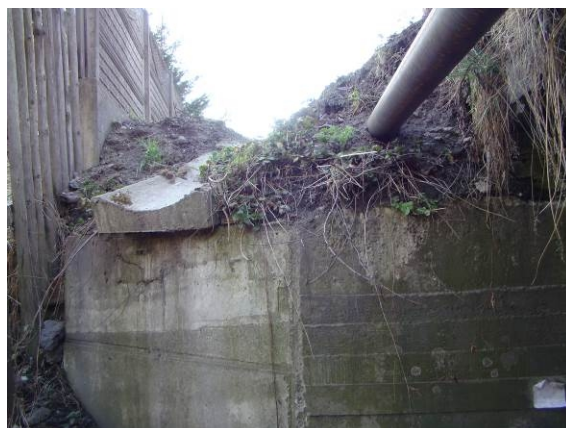
Fot. 6 Podpora po stronie zachodniej.
Widoczne zacieki i wykwyty

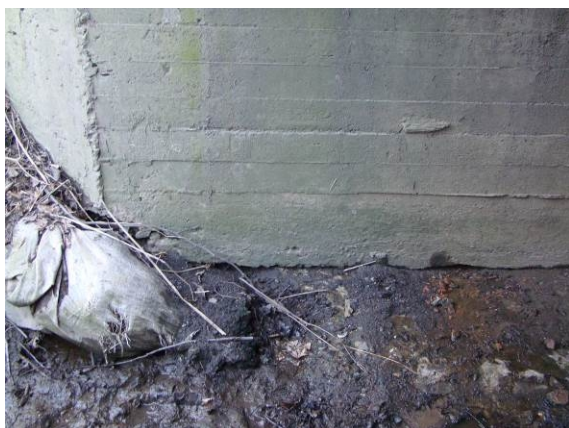
Fot. 7 Podpora po stronie wschodniej. Widoczne zanieczyszczenia koryta ciek.

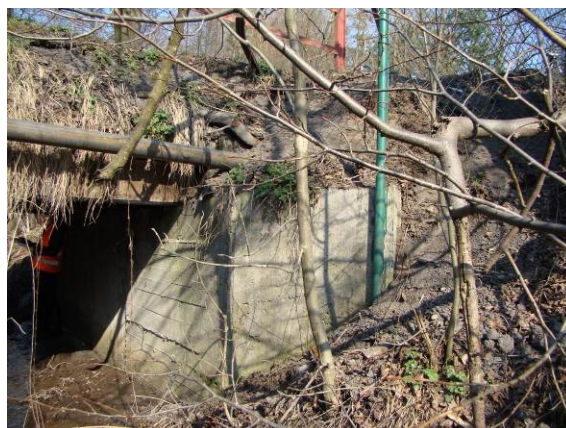
Stwierdzono braki w umocnieniu skarp oraz wegetację roślinności w okolicach obiektu, zagrażającą trwałości stożków (**Fot. 8**). Stan techniczny umocnień uznaje się jako **niedostateczny**.

Fot. 8 Widok na podporę wschodnią. Wegetacja roślinności, brak umocnienia skarp.

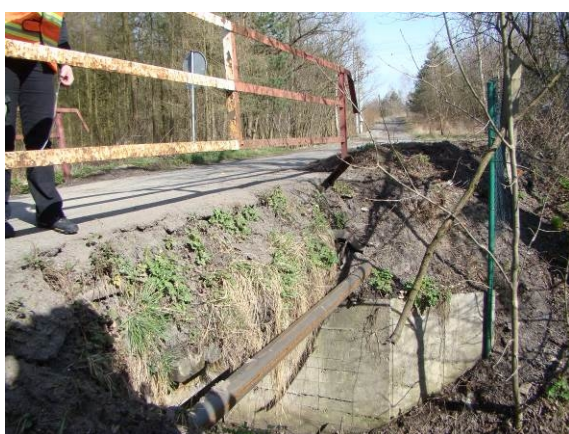
Fot. 9 Widok mostu od strony południowej. Wegetacja roślinności na obiekcie. Widoczne również urządzenie obce w rurze osłonowej.

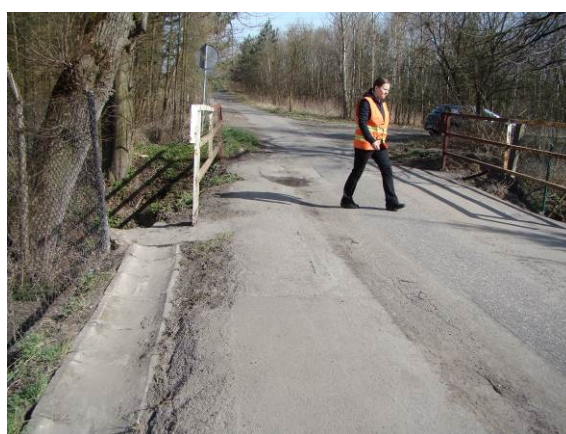
Widoczne są spękania i deformacje nawierzchni zarówno na obiekcie jak i dojazdach (**Fot. 10**). Stan nawierzchni uznaje się jako **niedostateczny**.

Fot. 10 Wjazd na obiekt od strony zachodniej. Spękania i deformacje nawierzchni na obiekcie i dojazdach.

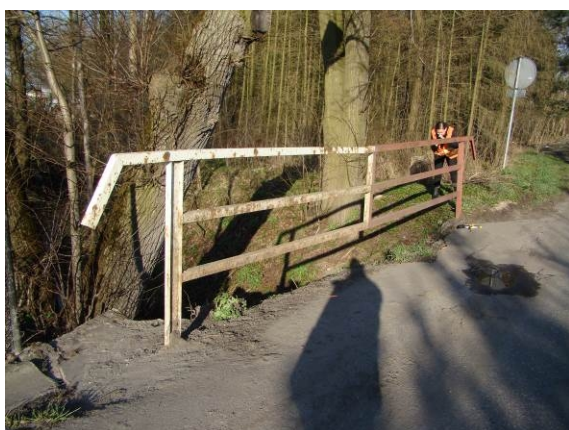
Stwierdzono zniszczenie zabezpieczeń antykorozyjnych oraz zaawansowaną korozję balustrady. Ponadto widoczna jest deformacja balustrady od strony północnej (**Fot. 11**). Stan techniczny balustrad uznaje się za **niedostateczny**.

Fot. 11 Korozja i deformacja balustrady stalowej
