ORGANY W KOŚCIELE PARAFIALNYM PARAFII ŚW. MIKOŁAJA W GÓJSKU - opinia muzykologiczna

1. Identyfikacja instrumentu

- własność: *Parafia Rzymskokatolicka św. Mikołaja w Gójsku*
- dekanat: *sierpecki*
- miejsce: *kościół parafialny pw. Najświętszego Serca Pana Jezusa*
- ilość głosów: *14*
- budowniczy: *Dominik Biernacki, Dobrzyń nad Wisłą*
- rok budowy: *1912 r.*
- rok remontu: *brak danych*
- lokalizacja: *murowana empora organowa umieszczona nad wejściem do kościoła na przeciwko ołtarza, organy ustawione w centralnym punkcie empory*

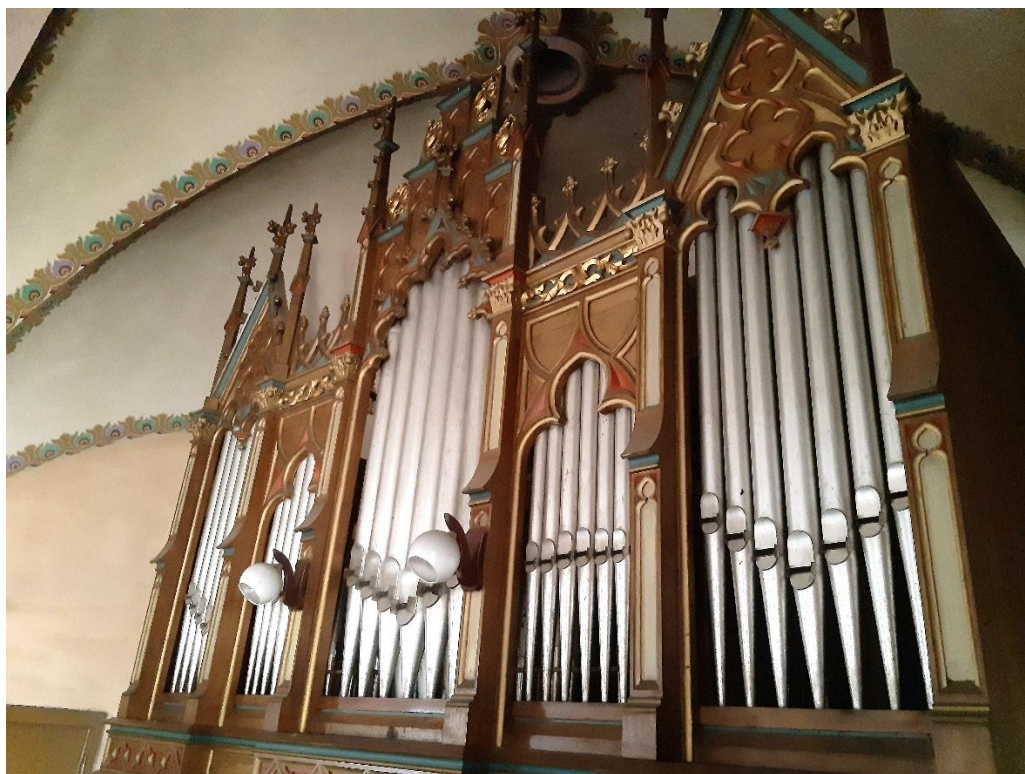
Prospekt bardzo dobrze zachowany. Wymaga zabiegów odrobaczających, oczyszczenia oraz ponownego malowania zgodnie z wyraźnie widocznymi pierwotnie użytymi kolorami. Biorąc pod uwagę styl architektoniczny kościoła prospekt organowy bardzo dobrze wpisuje się w stylistykę wyposażenia zabytkowej świątyni i powinien podlegać ochronie konserwatorskiej.

Rysunek 1. Widok ogólny prospektu

1. Po zbadaniu centralnego punktu zwieńczenia środkowego pola piszczalkowego należy ocenić czy pierwotnie była wieńczona pinaklem, tak jak na rycinach w katalogu Dominika Biernackiego.
2. Odrobaczenie szafy organowej, konserwacja i malowanie zgodnie z pierwotnymi kolorami.

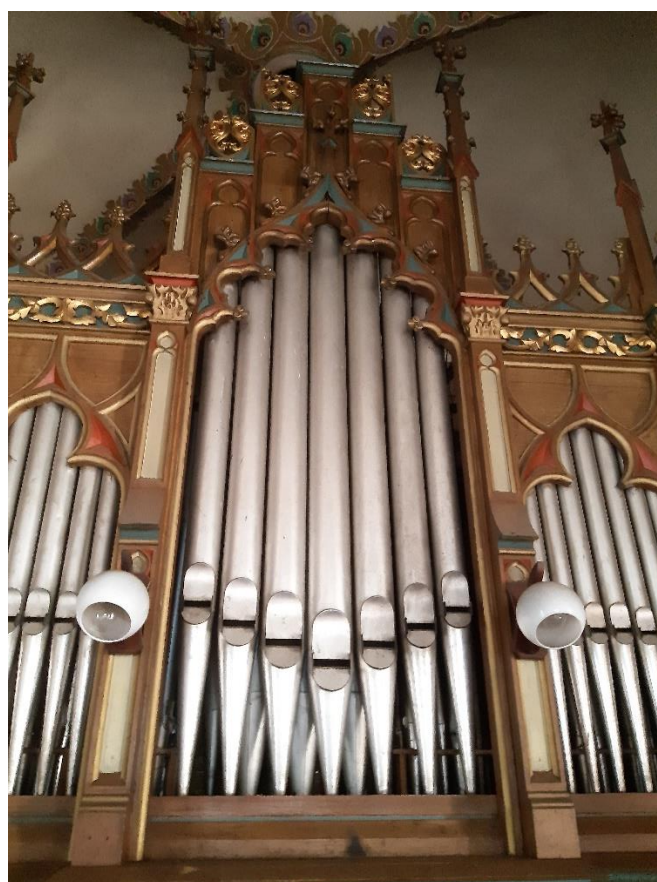
Szczególnie bogato zdobione jest zwieńczenie centralnego pola piszczalkowego. Górną część piszczalek przysłania gotycki maswerk z sześcioliściem, nad którym umieszczono wimperg wieńczący pole piszczalkowe, ozdobiony rzeźbionymi żabkami. Nad zwieńczeniem pola piszczalkowego dekoracje geometryczne nawiązujące do okien lancetowych wpisane w prostokąty, a nad nimi połączane detale o motywach roślinnych. Na bokach zwieńczenia centralnego pola piszczalkowego pinakle z czołgankami, zakończone krzyżem. Nad centralnym punktem środkowego pola piszczalkowego prawdopodobnie brakuje pinakli, którą można zobaczyć w katalogach Dominika Biernackiego.

Rysunek 2. Centralne pole piszczałkowe z ozdobnym zwieńczeniem

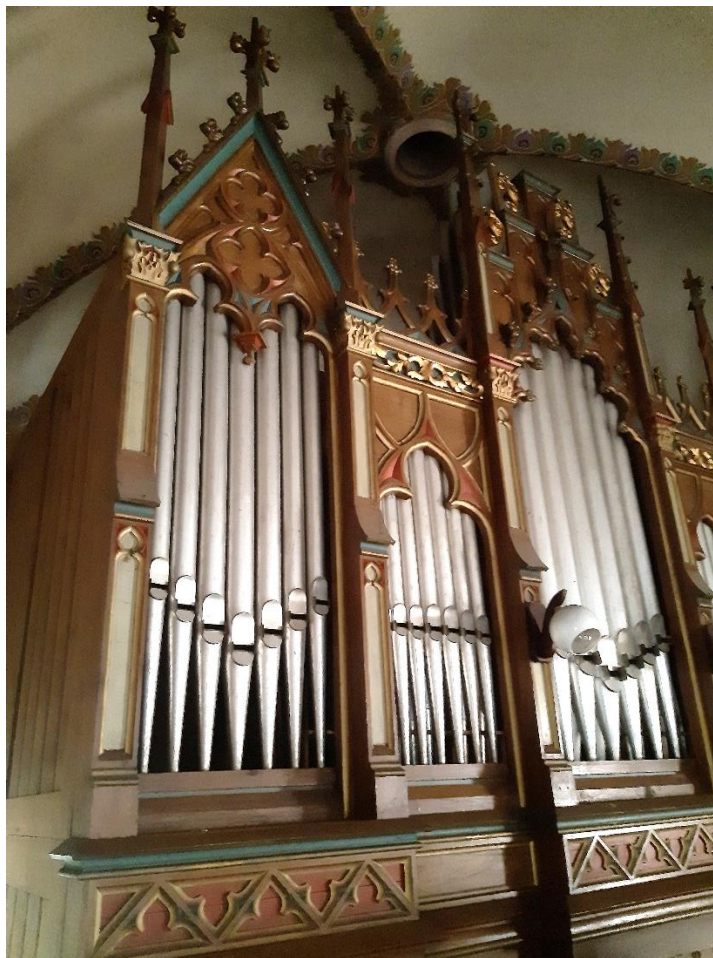
Boczne pola piszczalkowe zwieńczone ostrołukiem, w który wpisano czteroliść, a pod nim dwa trójliście. Ponad elementami imitującymi okno lancetowe czteroliść wpisany w trójkąt, a nad nim czołganki oraz pinakle zakończone krzyżami. Mniejsze pola piszczalkowe, umieszczone pomiędzy bocznymi a centralnym zwieńczone trójliście, nad nim figury zawierające ostrołuki wpisane w prostokąt. Ponad tymi polami piszczalkowymi poziomy, prostokątny pas połączanych zdobień z motywami roślinnymi, a nad nimi dekoracja z niewielkich pinakli zwieńczonych krzyżem. Trzy większe pola piszczalkowe po bokach otaczają pilastry wieńczone głowicami żabkowymi.

Rysunek 3. Widok bocznego i wewnętrznego pola piszczałkowego z ozdobnym zwieńczeniem

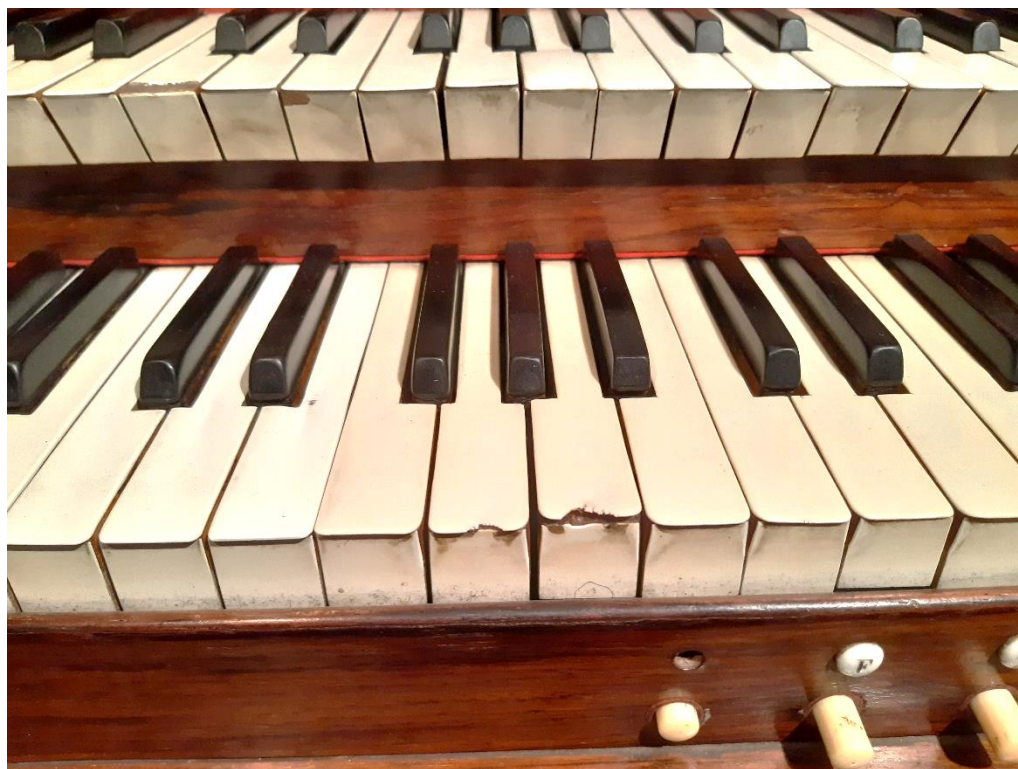
Stół gry wolnostojący, umieszczony na środku przed centralnym polem piszczałkowym, organista zwrócony twarzą w stronę ołtarza. W centralnym punkcie kontuaru tabliczka znamionowa z napisem: „Dominik Biernacki, Dobrzyń n. Wisłą”. W kontuarze umieszczono dwie klawiatury manualowe o zakresie C-f3. Widoczne ubytki okleiny klawiszy diatonicznych, klawisze chromatyczne drewniane, malowane, w dobrym stanie. Klawiatury wymagają regulacji i kaszmirowania oraz uzupełnienia ubytków okleiny. Klawiatura nożna, o zakresie C-d1, ze śladami znacznego zużycia – nakładki na najczęściej używanych pedałach mocno starte. Konieczne odnowienie klawiatury pedałowej, wymiana nakładek, filców i sprężyn.

Rysunek 5. Stan klawiatury manualów, widoczne ubytki

1. Uzupełnienie ubytków w okładzinie klawiszy, kaszmirowanie, czyszczenie sztyftów, regulacja.
2. Wymiana nakładek na klawiaturze pedałowej, nowe sprężyny i filce.
3. Oczyszczenie manubriów, uzupełnienie ubytków, zrekonstruowanie manubium odpowiadającego głosowi umieszczonemu w szafie organowej (*Flet 8'*) zgodnego ze stylem pozostałych manubriów II manualu.
4. Naprawienie gotowych zestawów głosów (*Piano, Forte*), uzupełnienie brakujących włączników, naprawa zamka.
5. Odrobaczenie obudowy kontuaru, naprawienie ubytków i zużytych elementów, usunięcie nieestetycznych włączników i gniazd.
6. Dokonanie dokładnego przeglądu kontuaru i koniecznych napraw, czyszczenie, uszczelnienie, ponowne podłączenie wyrwanych rurek, zrekonstruowanie brakujących ołowianych fragmentów, podłączenie pedału *Żaluzji*.

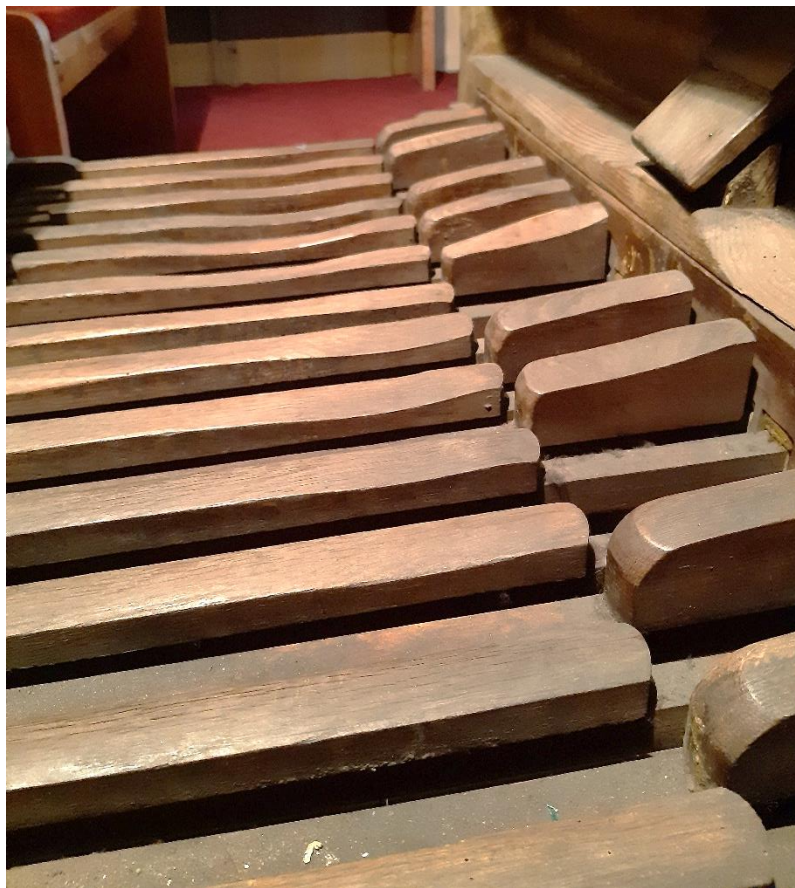
Rysunek 6. Ślady zużycia nakładek na klawiaturze pedałowej

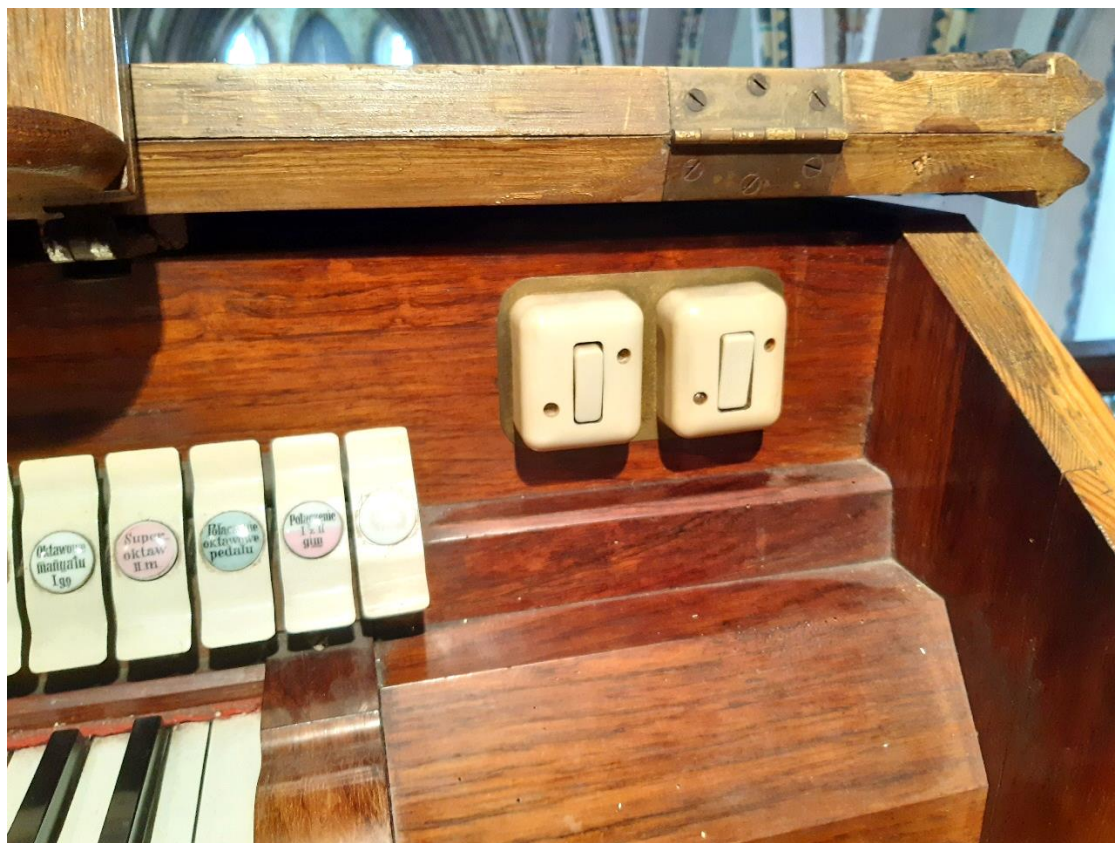
Na obudowie kontuaru założono nieestetyczne włączniki dmuchawy oraz świateł, a także gniazdo elektryczne. Konieczne jest usunięcie tych elementów i zastąpienie obecnego włącznika dmuchawy dyskretnym, estetycznym włącznikiem. Drewniana obudowa kontuaru nosi ślady działania drewnojadów – należy ją odrobaczyć i zabezpieczyć, uzupełnić ubytki, wymienić elementy szczególnie mocno zużyte (np. listwa przy pedale służąca do opierania stóp, gdy nie gra się na pedale).

Rysunek 7. Obecne włączniki dmuchawy i światel

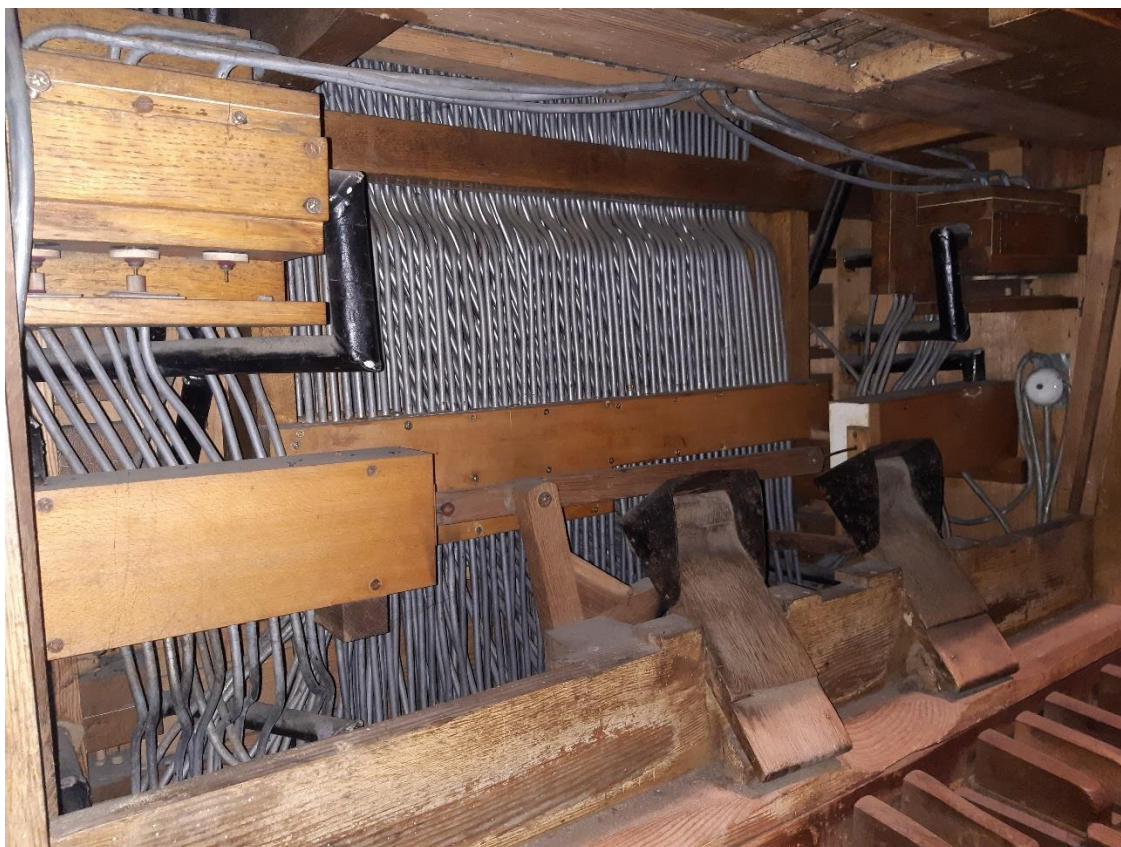
Wewnętrzne drewniane mechanizmy kontuaru wykonano z drewna dobrej jakości, są dobrze zachowane, choć wymagają czyszczenia, przeglądu i w niektórych przypadkach napraw. Niektóre elementy traktury pneumatycznej zostały uszkodzone, m. in. oderwane i rozszczelnione rurki ołowiane, niektóre rurki zostały zastąpione przewodami plastikowymi. W kontuarze umieszczono pedał *Crescendo* (mechanizm działa) oraz pedał do żaluzji w szafie ekspresyjnej pedał jest odłączony, choć żaluzje są sprawne i działają). Należy dokonać dokładnego przeglądu kontuaru, czyszczenia i koniecznych napraw.

Rysunek 8. Wnętrze kontuaru, widoczne rurki ołowiane, pedały Crescendo oraz żaluzji

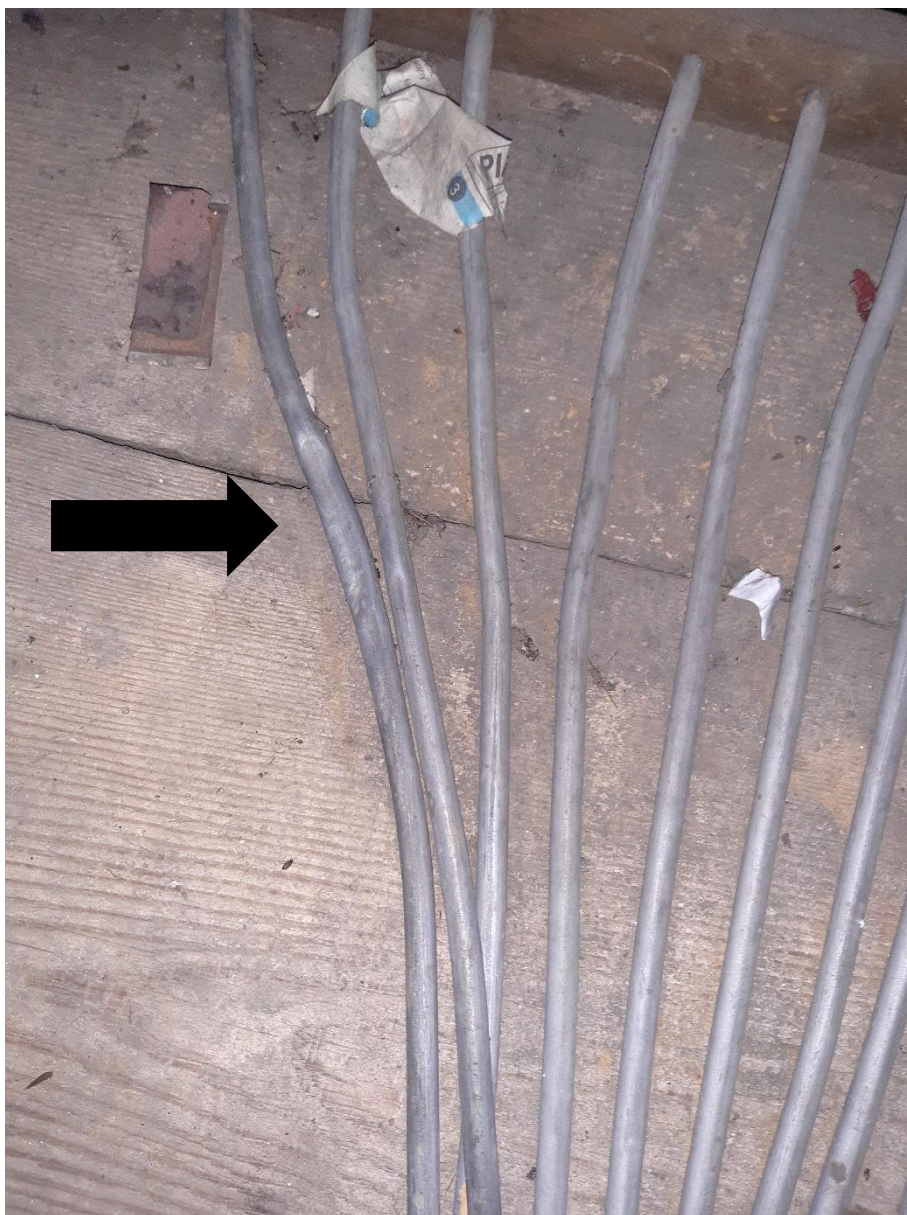
Organy posiadają trakturę pneumatyczną, wykonaną w sposób charakterystyczny dla początku XX wieku. Przewody powietrzne wykonano z ołowiu, w większości ich stan zachowania można określić jako bardzo dobry lub dobry. Organy cały czas są użytkowane, mimo pewnych ubytków lub nieszczelności stan traktury pozwala na grę liturgiczną. Niektóre fragmenty przewodów ołowianych (najprawdopodobniej uszkodzonych fragmentów) zastąpiono przewodami z tworzywa sztucznego. W szafie organowej panuje bałagan, częściowo jest wykorzystywana jako magazyn rzadko używanych lub zbędnych rzeczy. To sprawia, że do szafy wchodziły osoby nieuprawnione, co spowodowało uszkodzenia przewodów ołowianych rozłożonych bez zabezpieczenia na podłodze. Mieszki tonowe i rejestrowe są zużyte, niektóre wyraźnie uszkodzone, przez co nie zapewniają możliwości płynnej gry na instrumencie (niektóre dźwięki odzywają się z opóźnieniem lub trwają dłużej niż naciśnięcie klawisza, część nie odzywa się w ogóle).

Rysunek 9. Uszkodzone przewody ołowiane rozłożone na podłodze

W ramach prac należy sprawdzić i poprawić szczelność przewodów ołowianych, podłączyć ponownie wyrwane fragmenty przewodów, naprawić uszkodzone odcinki z wykorzystaniem oryginalnych materiałów. Przy generalnym remoncie konieczne jest także wymienienie wszystkich mieszków tonowych i rejestrowych dla uzyskania pełnej szczelności i sprawności instrumentu. Orzeszki oraz elementy uszczelniające pod wiatrownicą muszą zostać oczyszczone, naprawione, a uszczelnienie wymienione.

1. Sprzątnięcie wnętrza szafy organowej i zabezpieczenie dostępu (tak, by nie można było tam wejść przez osoby niepowołane) – wchodzenie do szafy grozi uszkodzeniem niezabezpieczonych rurek ołowianych.
2. Naprawa uszkodzonych rurek ołowianych, wymiana mieszków tonowych i rejestrowych, zabezpieczenie rurek ołowianych rozłożonych na podłodze przez nadbudowanie nad nimi ław do chodzenia.
3. Czyszczenie elementów traktury.

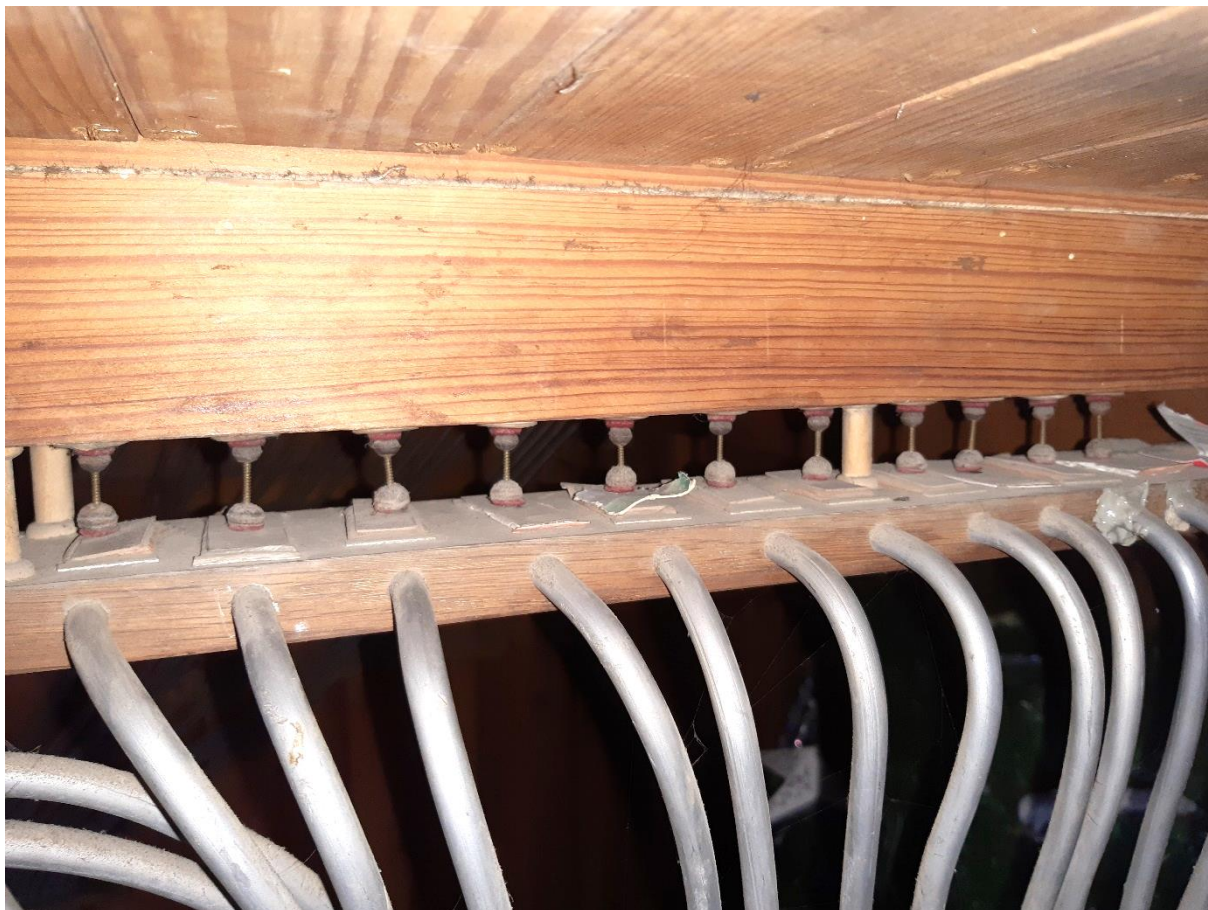
Rysunek 10. Zużyte i uszkodzone mieszki tonowe

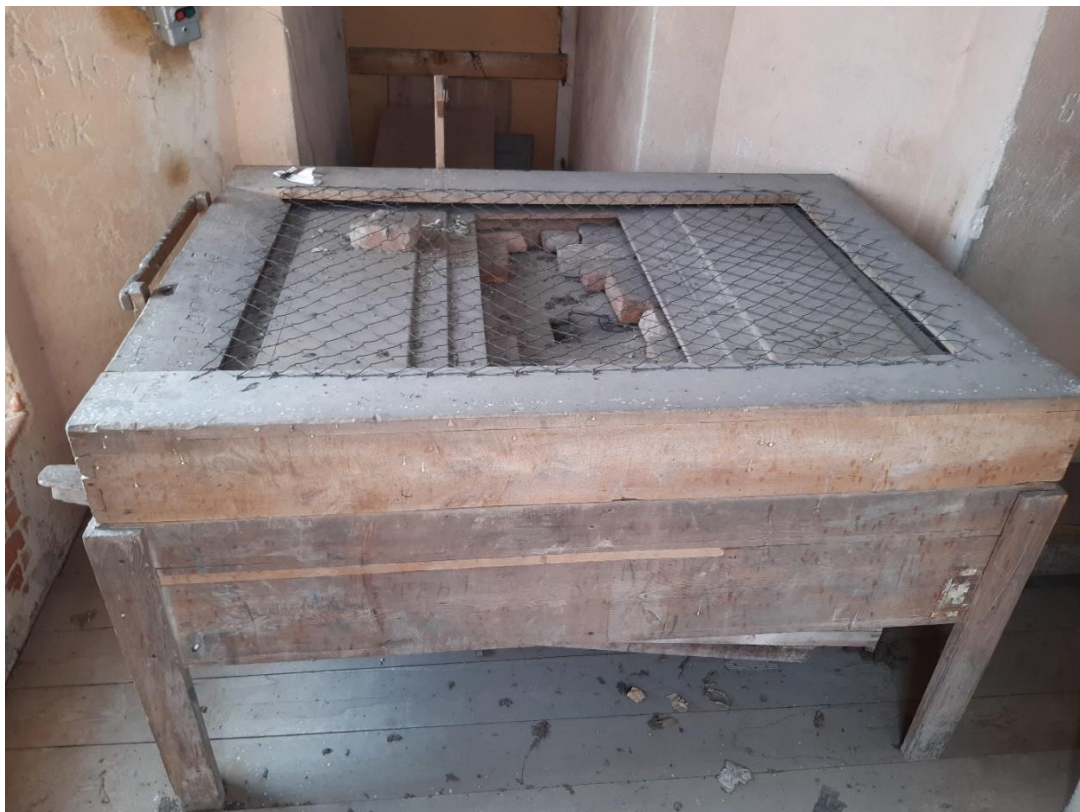
W organach zastosowano miech skrzyniowy, zaopatrzony w mechanizm do kalikowania w postaci miecha klinowego z pedałem dla kalikanta, który zainstalowano w spodniej części miecha głównego. Skrzynia miecha jest bardzo zainfekowana przez drewnojady, uszkodzenia są znaczne. Konieczne odrobaczenie, odnowienie elementów drewnianych, wymiana oskórowania miecha i uszczelnienie. Być może podczas prac okaże się, że konieczne jest wykonanie nowego miecha.

Rysunek 11. Widok ogólny miecha. W dolnej części aparat do kalikowania

1. Odrobaczenie, utwardzenie i zabezpieczenie drewnianych elementów miecha, nowe oskórowanie, uszczelnienie. W razie konieczności – według oceny organmistrza może okazać się konieczne wykonanie nowego miecha (rekonstrukcja).
2. Wymiana dmuchawy na nowoczesną, cichą i energooszczędną.
3. Odrobaczenie i uszczelnienie konduktów powietrznych.
4. Ustawienie dmuchawy w miejscu, w którym będzie możliwe zasilanie organów powietrzem pobranym z wnętrza kościoła o temperaturze i wilgotności takiej, w jakiej znajdują się całe organy (powietrze pobierane z wieży ma inne parametry)

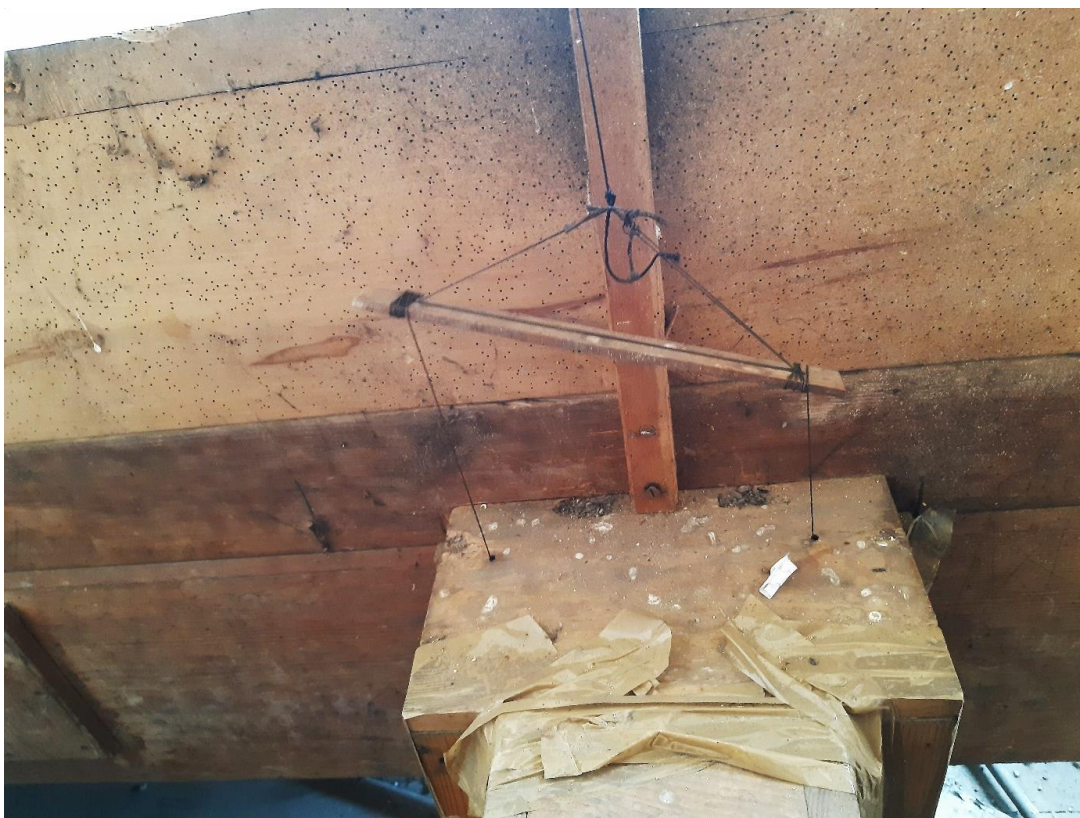
Kondukty powietrzne są nieszczelne, często uszczelnienia mają charakter prowizoryczny, np. taśma samoprzylepna. Drewniane kondukty są zainfekowane przez drewnojady, konieczne odrobaczenie i uszczelnienie.

Rysunek 12. Połączenie dmuchawy z miechem. Widoczne liczne ślady działalności drewnojadów oraz niefachowe uszczelnienia kanałów powietrznych.

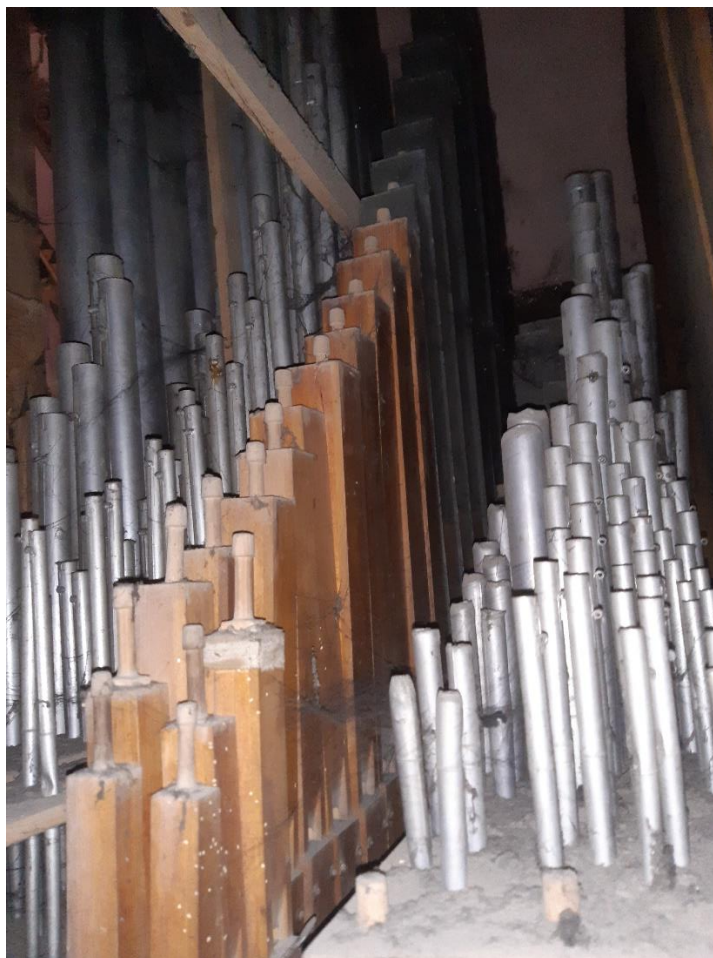
4.	Bourdon 16' Zakres C-f ² ustawiony na głównej wiatrownicy, piszczałki fis ² -f ³ ustawione na dodatkowej wiatrownicy po stronie cis	drewno: 54 szt., C- f ³	prostokątne, kryte	słaby, piszczałki konserwowane podczas poprzednich remontów przez pomalowanie środkiem owadobójczym i uszczelniającym, mniejsze (C-f ¹) w części tylnej, pozostałe w całości. We wnętrzu części większych piszczałek ślady środka uszczelniającego. Piszczałki zabrudzone, ślady działalności drewnojadów.

Rysunek 13. Piszczałki I manuatu po stronie cis. Na piszczałkach Bourdonu 16' widać ślady działalności drewnojadów. Piszczałki zabrudzone.

1. Dokładne czyszczenie wszystkich piszczałek, naprawa piszczałek metalowych (być może okazać się konieczne nieliczne rekonstrukcje), wlutowanie nowych dostroików tam, gdzie to konieczne.
2. Ocena stanu poszczególnych piszczałek drewnianych, zachowanie tych, które są w dobrym stanie, rekonstrukcja piszczałek zniszczonych przez drewnojady zgodnie z menzuracją danego głosu. Czyszczenie i naprawa zachowanych piszczałek.
3. Naprawa ławeczek – jeśli to konieczne rekonstrukcja.
4. Po ponownym ustawieniu piszczałek intonacja instrumentu oraz kilkukrotne strojenie.

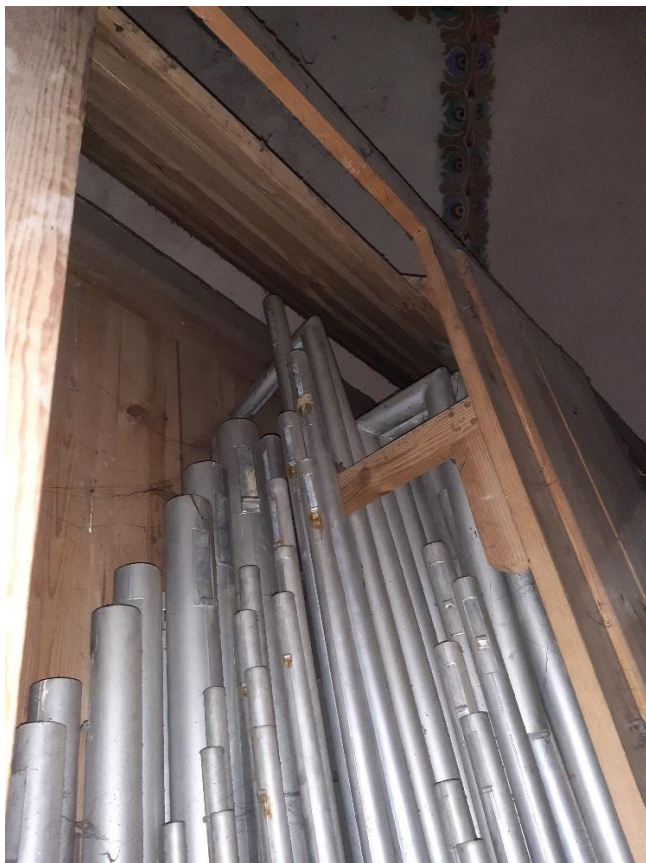
W szafie ekspresyjnej znajdują się piszczałki II manualu, żaluzja zainstalowana jest nad szafą (jako górna, ruchoma pokrywa). Żaluzja funkcjonuje poprawnie, jest jednak odłączona od pedału w kontuarze. Ponadto zdjęto dwie z trzech płyt przedniej ściany szafy ekspresyjnej, wobec czego używanie żaluzji jest bezcelowe. Możliwa jest naprawa i ponowne uruchomienie żaluzji, po uzupełnieniu płyt w szafie ekspresyjnej.

*Rysunek 14. Piszczalki II manuatu, umieszczone w szafie ekspresyjnej
- brak płyciny od strony kościoła. Na górze widoczna żaluzja.*

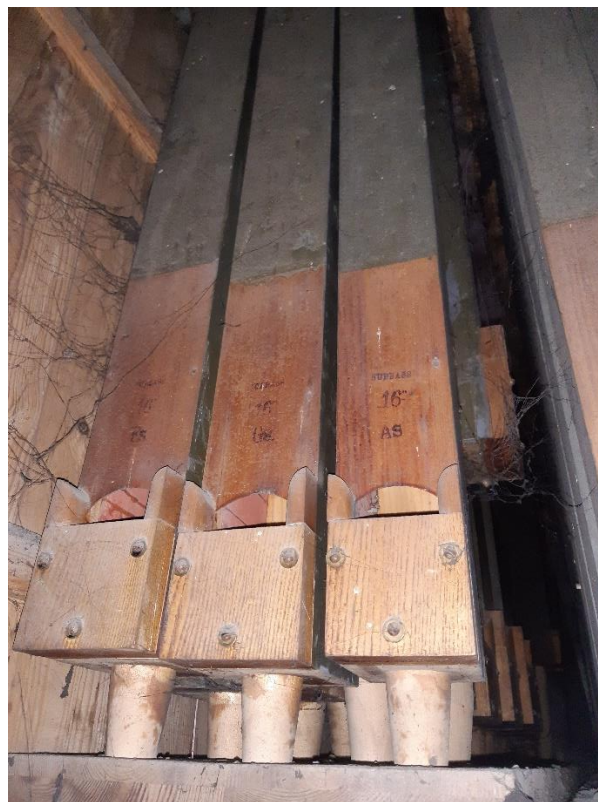
PEDAŁ				
12.	Subbas 16' (uruchamiany manubrium Fletbas 8')	drewno: 27 szt., C-d ¹	prostopadłościenne, kryte	słaby, widoczna działalność drewnojadów. Widoczne wcześniejsze próby uszczelnienia piszczałek za pomocą malowania środkiem owadobójczym i uszczelniającym
13.	Oktawbas 8' (uruchamiany manubrium Subbas 16')	drewno: 27 szt., C-d ¹	prostopadłościenne, otwarte	słaby, widoczna działalność drewnojadów. Widoczne wcześniejsze próby uszczelnienia piszczałek za pomocą malowania środkiem owadobójczym i uszczelniającym
14.	Fletbas 8' (uruchamiany manubrium Oktawbas 8')	drewno: 27 szt., C-d ¹	prostopadłościenne, otwarte	słaby, widoczna działalność drewnojadów. Widoczne wcześniejsze próby uszczelnienia piszczałek za pomocą malowania środkiem owadobójczym i uszczelniającym

*Rysunek 15. Piszczalki Subbasu 16', umieszczone w tylnej części
szafy organowej.*
