# **OCENA TECHNICZNA BUDYNKÓW ORAZ INFRASTRUKTURY W OŚRODKU DLA CUDZOZIEMCÓW W LININIE. PLAN REMONTÓW**

**Adres obiektu budowlanego  
05-530 Linin**

**Zamawiający: Urząd do Spraw Cudzoziemców  
Ul. Koszykowa 16, 00-564 Warszawa**

**Wrzesień 2015**

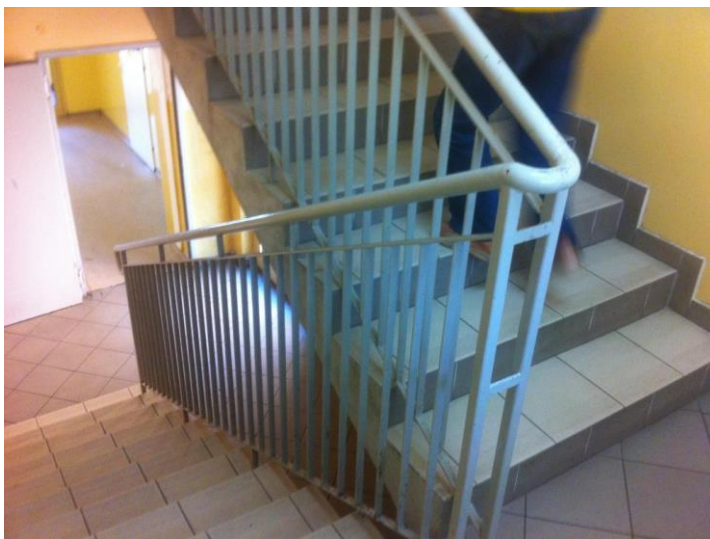
Newralgiczne są również miejsca połączenia posadzki z płytek ceramicznych z wykładziną PVC. Listwy maskujące miejsca łączenia nie wytrzymują dużego obciążenia użytkowego występującego w przedmiotowym budynku, i często zostają z czasem wyrwane, co z miejsca rozpoczyna proces odklejania i uszkodzania wykładziny.

fot. 4.2.1.2 Degradacja miejsc łączenia płytek gresowych (klatka schodowa) z wykładziną PVC (korytarze)

Z doświadczeń użytkowych wynika, że w tak silnie obciążonych użytkowo budynkach mieszkalnych lepiej sprawdzają się posadzki wykonane z płytek gresowych, które dzięki swojej wytrzymałości nie ulegają tak wyraźnej dewastacji; dodatkową korzyścią jest możliwość punktowej wymiany płytek w przypadku zniszczenia miejscowego.

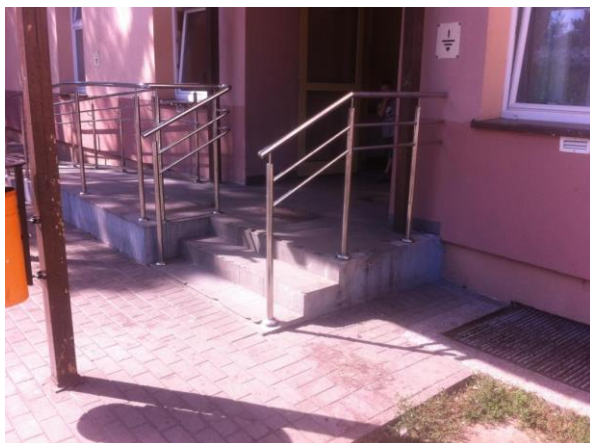
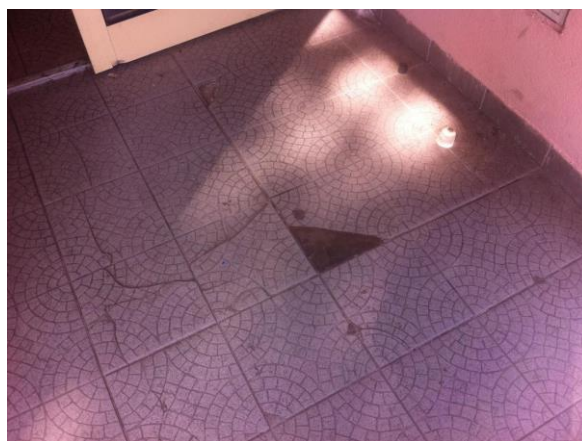
Schody wejściowe do budynku oraz rampa dla wózków wymagają odnowienia w zakresie wykończenia nawierzchni z płytek ceramicznych.

fot. 4.2.1.13 Podest wejściowy i rampa dla osób poruszających się na wózkach: zdegradowana okładzina

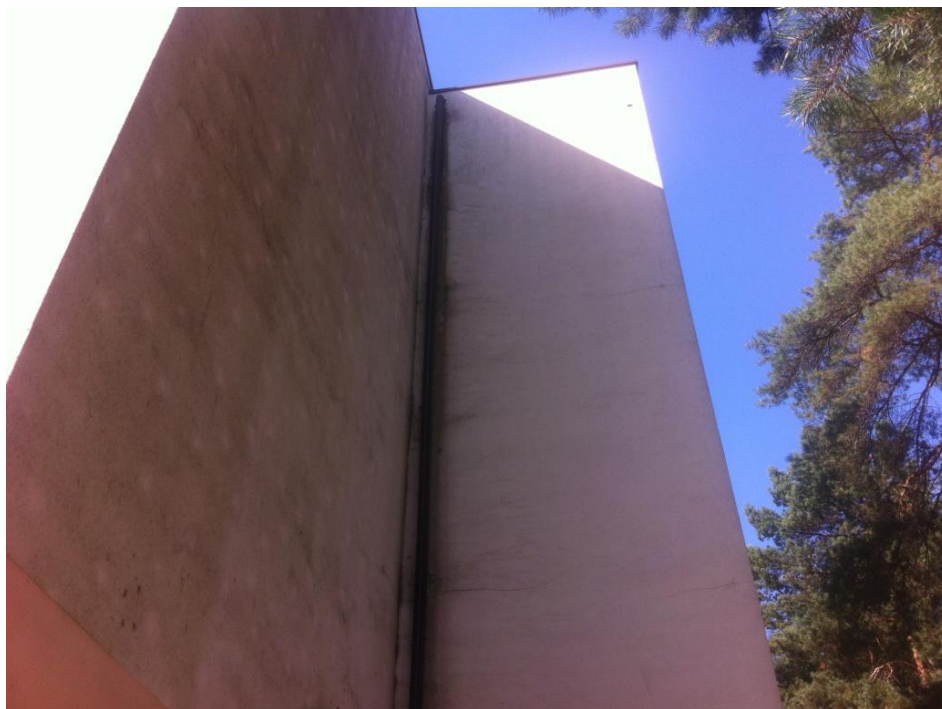
Elewacja budynku nie posiada właściwego zabezpieczenia mikrobiologicznego, wykonywanego preparatami chemicznymi: efektem tego widoczne są zielone wykwity na powierzchni tynku na ścianie północnej.

fot. 4.2.1.14 Widoczne wykwyty na elewacji – brak właściwego zabezpieczenia powierzchni tynku.

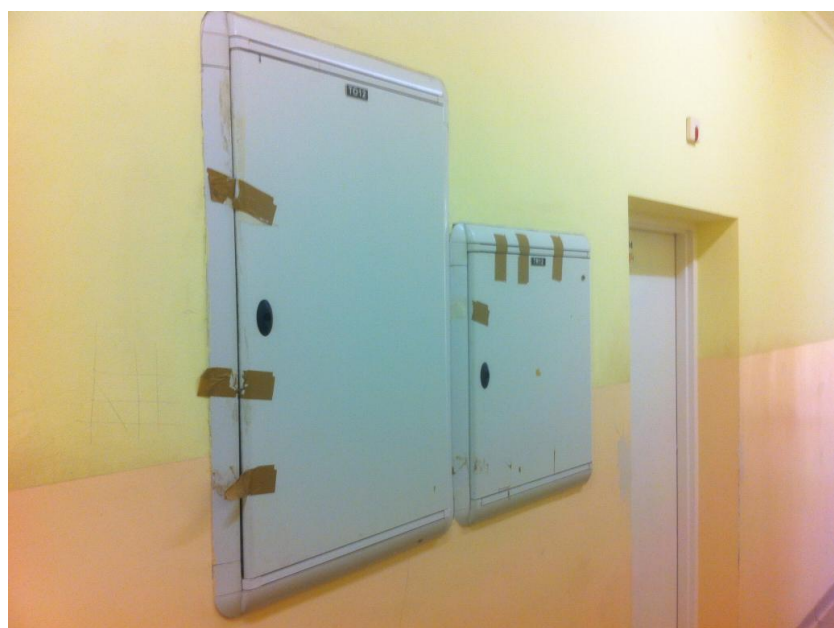
Występuje dość znaczny problem użytkowy, polegający na tym, że skrzynki rozdzielcze instalacji elektrycznej na piętrach są systematycznie niszczone, z uwagi na brak dobrego systemu zamykania drzwiczek oraz z uwagi na materiał wykonania – tworzywo syntetyczne. Wszystkie rozdzielnie elektryczne należy wymienić na stalowe z co najmniej 2 punktowym systemem zamykania (z kluczem patentowym) dla zminimalizowania możliwości nieuprawnionego otwarcia drzwiczek lub ich zniszczenia poprzez odgięcie. Przy wymianie należy zweryfikować stan zabezpieczeń i ich ewentualną wymianę.

fot. .4.2.2.2 Zdeastrowane skrzynki rozdzielcze nie posiadają właściwego systemu zamknięcia.

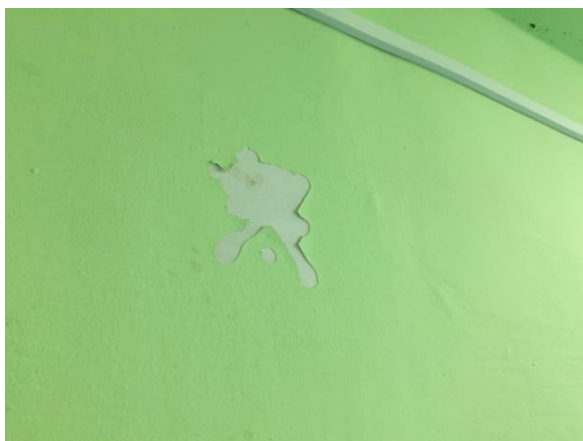
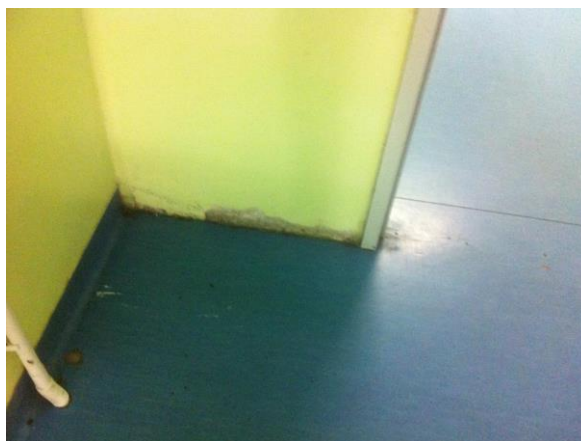
Nawierzchnie ścian wykazują duży stopień zużycia, wynikający z normalnego użytkowania. Widoczne są ubytki tynku na ścianach, a w szczególności na narożach w otworach drzwiowych i na korytarzach, powstałe w wyniku przenoszenia mebli itp. Są to typowe uszkodzenia, adekwatne w tym przypadku do dużej intensywności użytkowania. Efekt wizualny dodatkowo pogarsza fakt, że kolorystyka została zaprojektowana zgodnie z estetyką ubiegłej epoki: wyraźny podział kolorystyczny na lamperię i resztę ścian, oraz specyficzne odcienie żółci i brązu powszechnie występujące w ubiegłym wieku w większości budynków użyteczności publicznej.

fot. 5.2.1.4 Zdegradowane nawierzchnie ścienne na przestrzeniach korytarzowych.

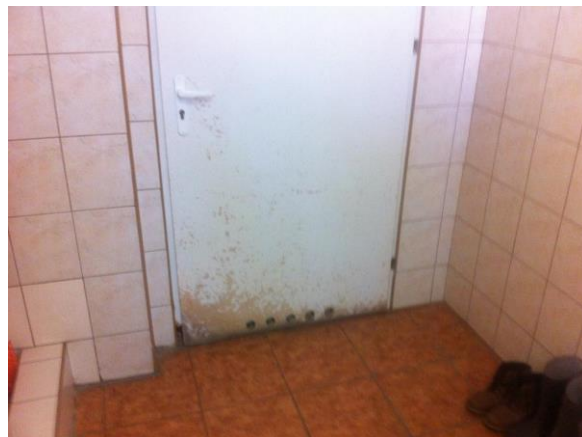
Stolarka drzwiowa w zakresie pomieszczeń mieszkalnych i pomocniczych już dawno utraciła swoje właściwości użytkowe: stosunkowo słabe konstrukcyjnie drzwi okleinowane, z wypełnieniem strukturą drewnopochodną jest stanowczo złym rozwiązaniem dla tego typu zastosowania: w powierzchni okleiny stosunkowo łatwo powstają uszkodzenia w wyniku uderzenia mechanicznego, np. podczas wnoszenia mebli, większych bagaży itp. Zdecydowanie wszystkie skrzydła wraz z futrynami należy wymienić, i zamontować drzwi z powierzchnią z blachy stalowej 0,6mm.

fot. 5.2.1.5 Widoczna dewastacja drzwi wejściowych do pomieszczeń mieszkalnych i sanitarnych.

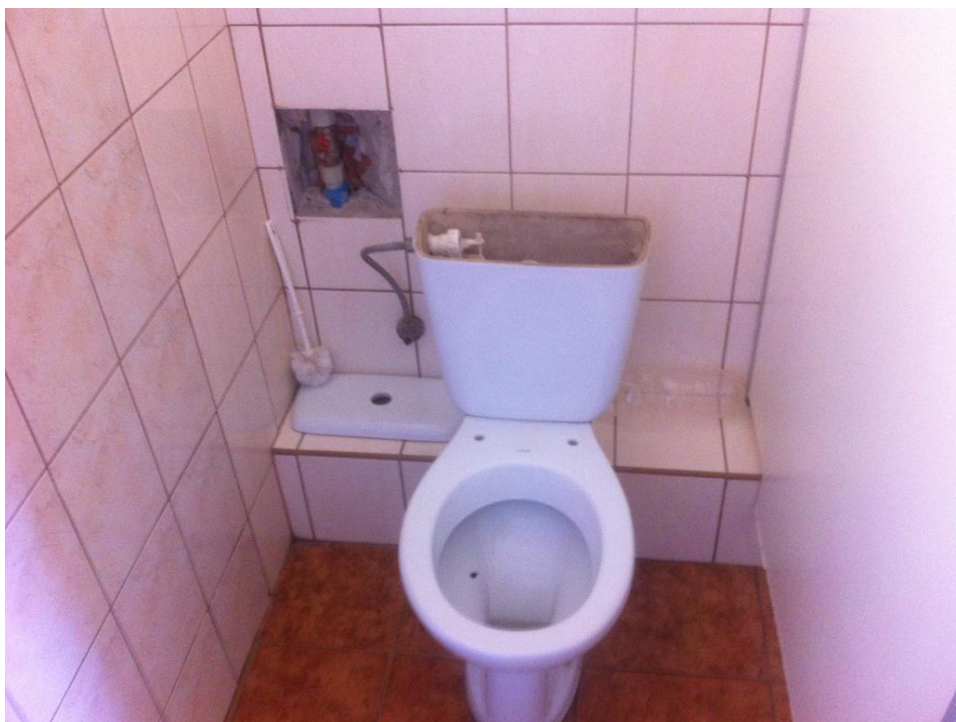
fot. 5.2.1.7 Zdewastowana miska ustępowa oraz niezabezpieczony otwór rewizyjny

Ponadto analogicznie jak w budynku hotelowym nr 30 zaleca się wymienić wszystkie umywalki ceramiczne na rynny umywalkowe ze stali nierdzewnej, miski ustępowe na modele bardziej wandaloodporne, dedykowane do toalet o dużym obciążeniu użytkowym.

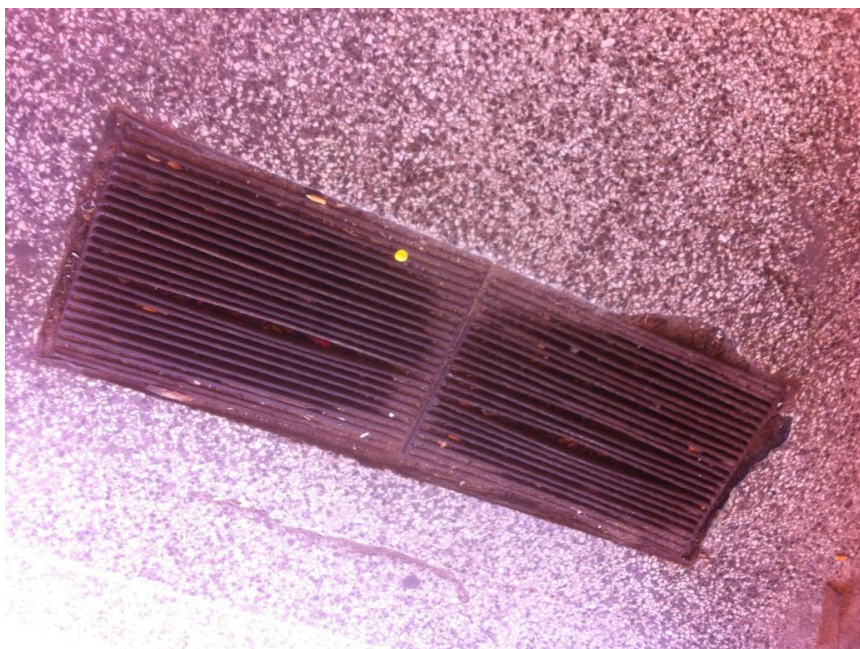
Na zewnątrz budynku, przy wejściach zamontowane są wycieraczki stalowe, które w stanie istniejącym utraciły już swoje właściwości użytkowe.

Fot 5.2.1.9 Widoczna wycieraczka zewnętrzna do wymiany

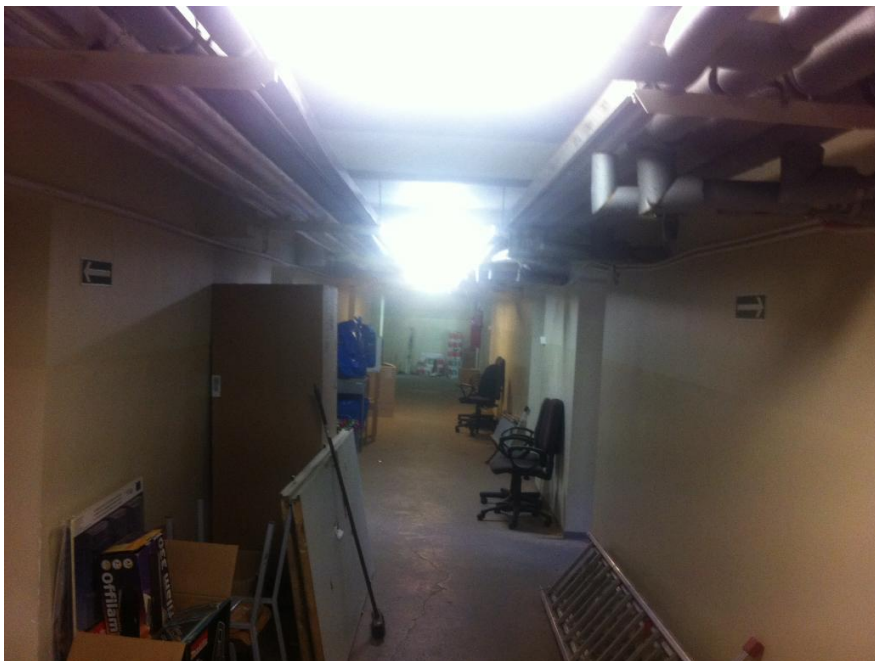
Fot 5.2.1.10 Korytarz komunikacyjny na kondygnacji piwnicznej zastawiony meblami co pogarsza warunki ewakuacji

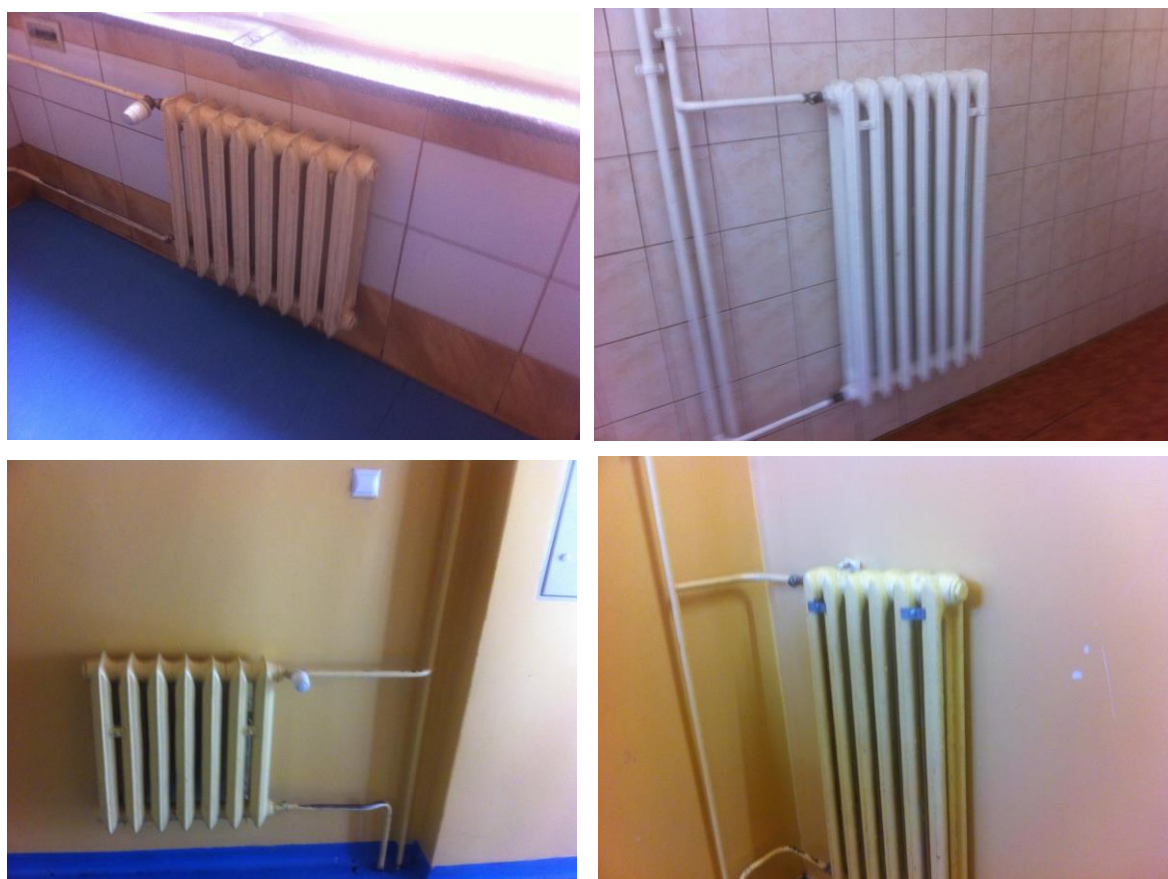
Instalacja starego typu, z grzejnikami stalowymi, w wybranych lokalizacjach miejscowo wymienionymi na grzejniki konwektorowe. Z uwagi na przestarzałą technologię, oraz trudny do określenia stan techniczny poszczególnych elementów systemu warto rozważyć wymianę instalacji w całym budynku (patrz Audyt Energetyczny). Zdecydowanie przebudowie podlegać powinna przynajmniej instalacja zlokalizowana w węzłach sanitarnych.

fot.5.2.2.1 Widoczne żeliwne grzejniki żebrowe starego typu w przestrzeniach ogólnodostępnych

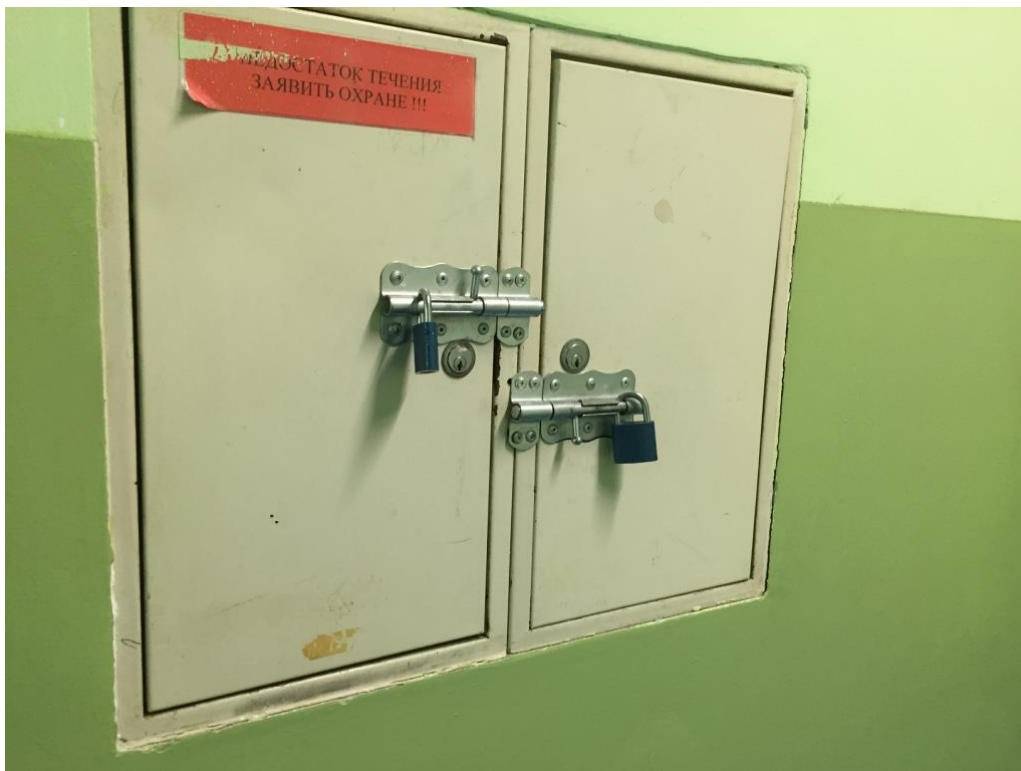
W budynku występuje dość znaczny problem użytkowy, polegający na tym, że skrzynki rozdzielcze na piętrach są systematycznie niszczone, z uwagi na brak dobrego systemu zamykania drzwiczek oraz z uwagi na materiał wykonania – tworzywo syntetyczne.

fot. 5.2.2.2 Zdewastowane skrzynki rozdzielcze nie posiadają właściwego systemu zamknięcia.

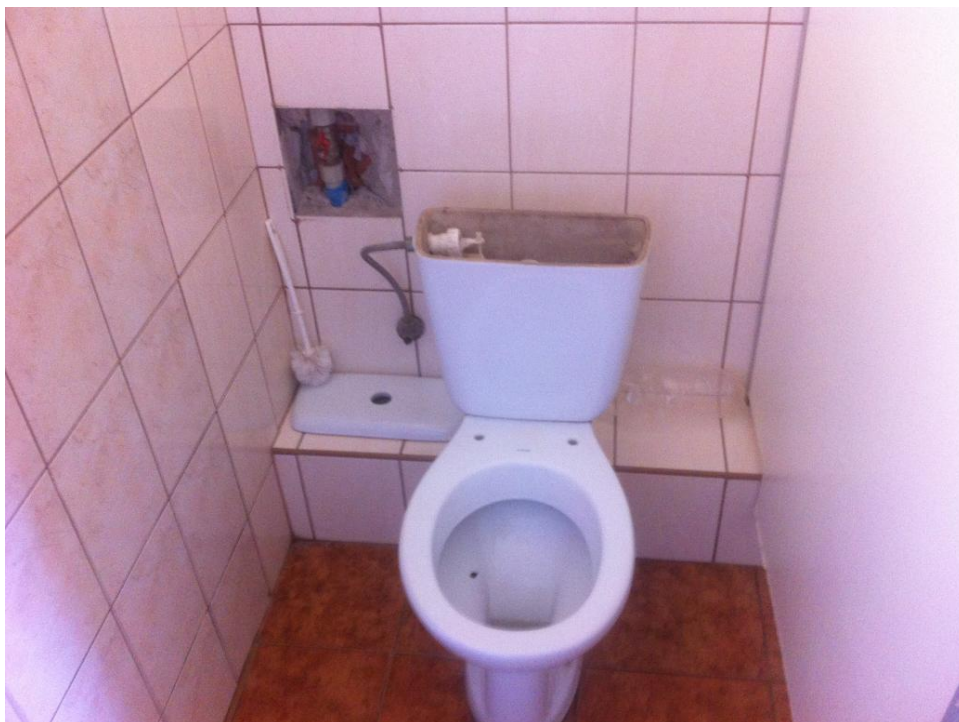
Muszle toaletowe są bardzo często użytkowane w sposób niezgodny z zamierzeniem producenta, tj. na sposób „turecki” – związane jest to z różnicami kulturowymi mieszkańców – cudzoziemców, którzy często stają na muszlach klozetowych, niszcząc klapy zamykające, jak również same muszle ceramiczne które są do takiego użytkowania całkowicie nieprzystosowane. Dlatego też należy przewidzieć przebudowę układu sanitarnego z uwzględnieniem docelowo przynajmniej połowy ustępów toaletowych jako ubikacje tureckie (pozycja stojąca) oraz montaż w każdej kabinie toaletowej (zarówno „klasycznej”, jak i „tureckiej”) słuchawki bidetowej z mieszaczem umożliwiającym regulację temperatury wody.

fot. 5.2.2.3 Zdeastowana miska ustępowa oraz niezabezpieczony otwór rewizyjny

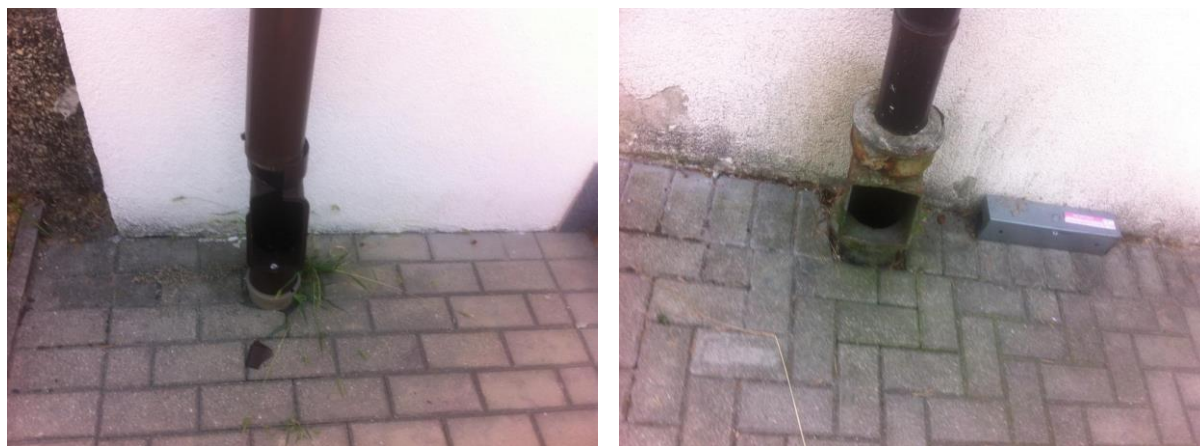
W zakresie instalacji odwodnienia występuje podobny problem jak w pozostałych budynkach, tzn. nietrwałych elementów wykonanych z PVC. Dodatkowo występują newralgiczne punkty połączenia plastikowych rur spustowych ze stalowymi elementami rewizyjnymi kanalizacji deszczowej, które ulegają częstemu rozszczelnieniu i niekontrolowanemu rozlewaniu wody deszczowej.

fot. 6.2.6 Widoczne otwory rewizyjne z tworzywa PVC lub stalowe: niejednorodny materiał powoduje rozszczelnianie

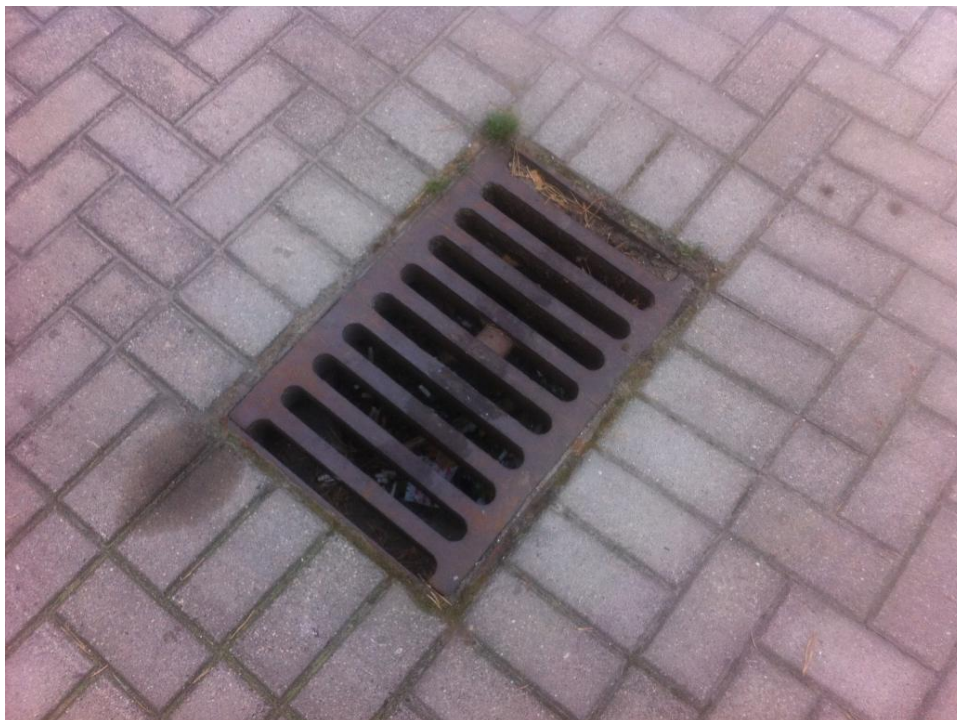
fot. 6.2.7 widoczny niedrożny odpływ kanalizacyjny

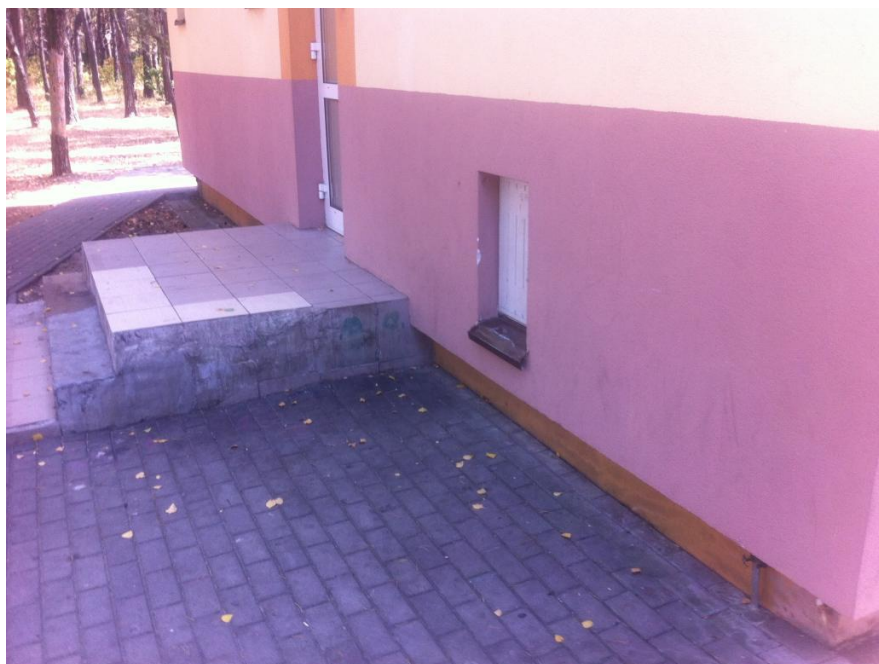
fot. 7.1.6 widoczne znaczne ślady zniszczenia na betonowym podeście wejściowym.
