# **EKSPERTYZA TECHNICZNA Z INWENTARYZACJĄ I OKREŚLENIEM ZAKRESU ZADAŃ REMONTOWYCH BUDYNKÓW W OŚRODKU DLA CUDZOZIEMCÓW W PODKOWIE LEŚNEJ – DĘBAKU**

**Adres obiektu budowlanego  
Podkowa Leśna – Dębak, 05-805 Otrębusy**

**Zamawiający: Urząd do Spraw Cudzoziemców  
Ul. Koszykowa 16, 00-564 Warszawa**

**Grudzień 2013r.**

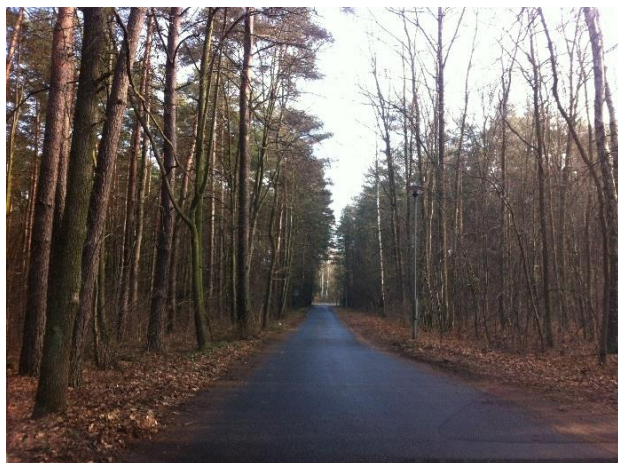
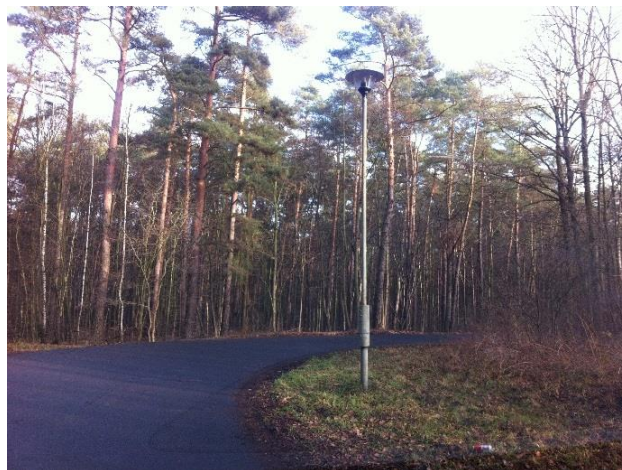
Uciążliwym problemem na terenie ośrodka jest bardzo awaryjna oraz częściowo niesprawna instalacja oświetleniowa. Główną przyczyną są skorodowane przewody zasilające zlokalizowane pod ziemią, powodujące częste występowanie przepięć w instalacji, objawiających się nagminnym przepalaniem się źródeł światła oraz przepalaniem się zabezpieczeń linii zasilających podczas zwarc lub doziemień. Poza problemami z istniejącą instalacją występują braki w oświetleniu w miejscach w których poruszają się lub

przebywają ludzie – wszystko to powoduje że oświetlenie jest niedostateczne i niezwykle awaryjne. Istotnie odczuwalnym brakiem jest niedoświetlona droga dojazdowa prowadząca przez tereny zalesione (istniejąca instalacja jest wysoce awaryjna, źródła światła przepalają się w krótkich odstępach czasu), stwarza to dużą niedogodność oraz wpływa negatywnie na bezpieczeństwo ludzi poruszających się wzdłuż tej drogi po zmroku, zważywszy że przy drodze nie ma chodnika ani chociażby utwardzonego pobocza o dostatecznej szerokości, co zmusza pieszych do poruszania się wprost po drodze dojazdowej.

foto. Droga dojazdowa do ośrodka

foto. Widoczna latarnia oświetleniowa na drodze dojazdowej

Na podstawie analizy historii awarii oraz oględzin stanu istniejącego ustalono, że istniejąca instalacja jest wyeksploatowana i nie nadaje się do częściowego remontu, a jedynym celowym działaniem jest zaprojektowanie i wykonanie nowej instalacji oświetlenia terenów zielonych oraz ciągów komunikacyjnych, z uwzględnieniem wszelkich sugestii ze strony działu eksploatacji ośrodka odnośnie miejsc które wymagają oświetlenia. Należy rozpatrzyć możliwość zastosowania oświetlenia ze źródłem światła typu LED, w celu osiągnięcia znacznego ograniczenia kosztów długoterminowej eksploatacji obiektu. Przy wykonaniu nowej sieci należy również wymienić zabezpieczenia oraz sterowanie oświetleniem które znajduje się w rozdzielniczy głównej.

1. Całkowita wymiana (modernizacja) oświetlenia zewnętrznego w pełnym zakresie, tj. okablowania, rozdzielnic wraz ze sterowaniem, słupów oświetleniowych oraz montaż opraw oświetleniowych typu LED.

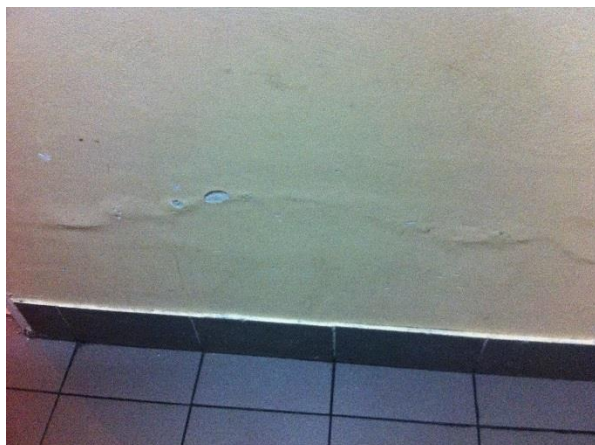
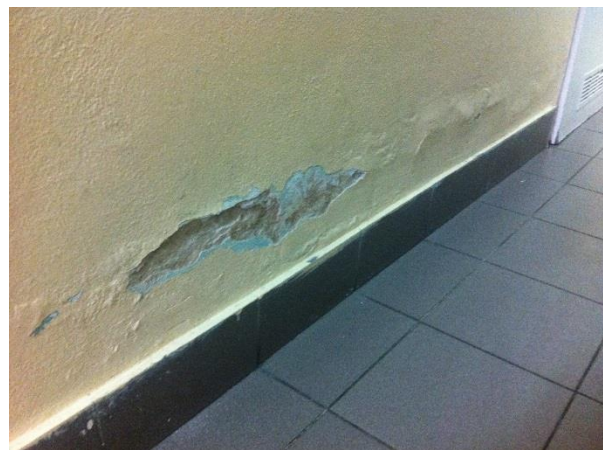
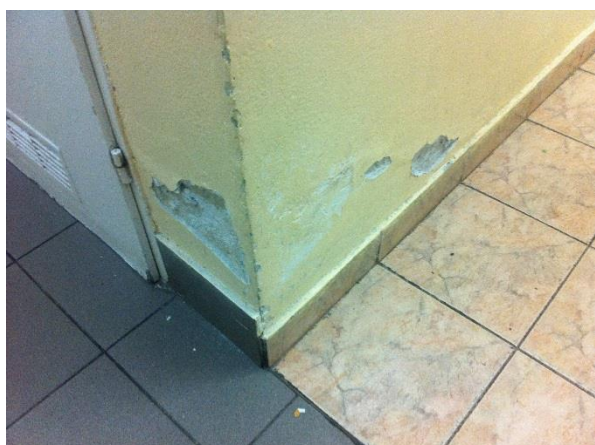
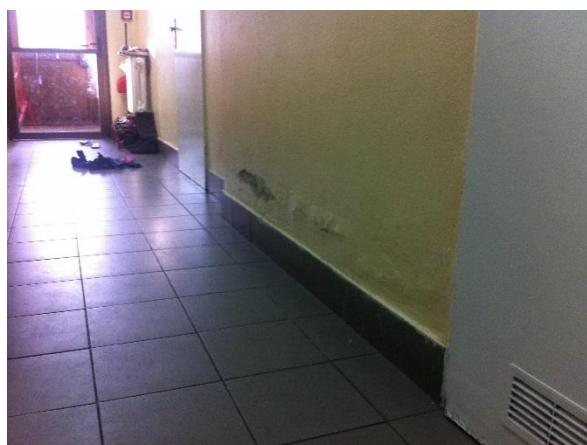
Ciągi komunikacyjne oraz tereny zielone przyległe do budynków ośrodka nie posiadają odpowiedniego systemu odprowadzania wód opadowych. Istniejąca stara instalacja kanalizacji burzowej jest w znacznej części niesprawa lub znajduje się w stanie szątkowym, a większość terenu ośrodka w ogóle takiej instalacji nie posiada. Skutkiem tego są występujące spore rozlewiska wody opadowej utrzymujące się po każdym większym opadzie atmosferycznym, które to powodują uciążliwe problemy komunikacyjne na terenie ośrodka, głównie w ruchu pieszych. Dotychczasowe działania obsługi technicznej ośrodka miały charakter doraźny i wiązały się z jedynym dostępnym środkiem zaradczym, tj. przekierowaniem wody z powstających rozlewisk na obszary nie uczęszczane przez pieszych, głównie trawniki przyległe do budynków. Spowodowało to rozsączenie tych wód w okolicach budynków, co jest przyczyną przenikania wilgoci do fundamentów oraz ścian budynku, na tyle poważne iż powoduje miejscową degradację tynków wewnątrz

budynku (wilgoć wysącza się miejscowo na ścianach przy posadce) a w porze zimowej miejsca zawilgocone ulegają przemarzaniu: fotografie poniżej przedstawiają kilka takich miejsc.

Foto. Ściany na poziomie przyziemia we wnętrzach Hotelu Nowego – widoczna degradacja w wyniku działania wilgoci

4. Zaprojektowanie i wykonanie wydajnego systemu odwodnienia ciągów pieszych i dróg dojazdowych
5. Wykonanie systemu drenażu wokół budynków.
6. Uporządkowanie sieci teletechnicznej pomiędzy budynkami, poprzez usunięcie istniejących dzikich przewodów i zaprojektowanie prawidłowego przyłącza.

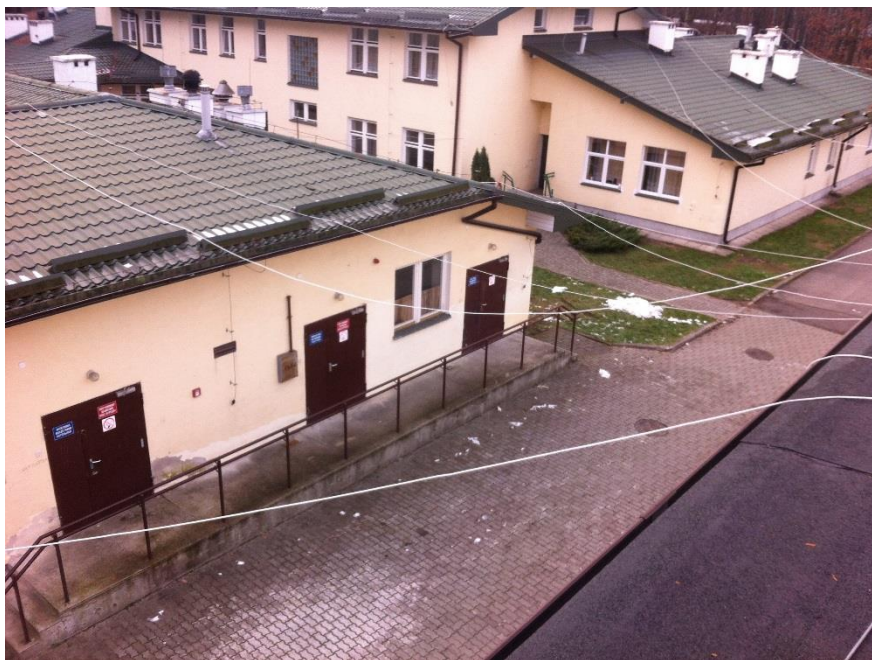
Podczas inspekcji zwrócono również uwagę na dużą ilość instalacji teletechnicznych, które są poprowadzone w sposób nieuporządkowany i samowolny, tworząc pomiędzy budynkami gęstą, chaotyczną sieć (foto).

Foto. Nieuporządkowana sieć przewodów teletechnicznych pomiędzy budynkami

Podczas prowadzenia prac modernizacyjnych terenu należy przewidzieć wprowadzenie tych instalacji pod ziemię, z uwzględnieniem przyszłościowych potrzeb i planów rozbudowy tych sieci (nadmiarowe przewody dla wyeliminowania w przyszłości sytuacji jaka zaistniała teraz – plątania przewodów pomiędzy budynkami).

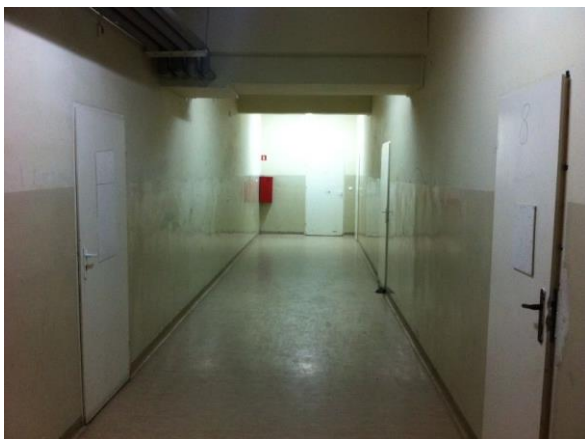
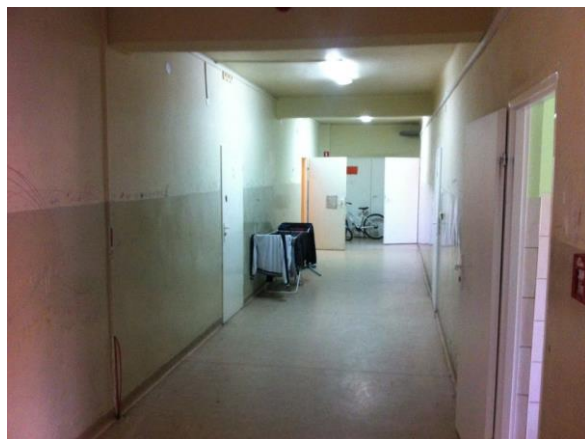
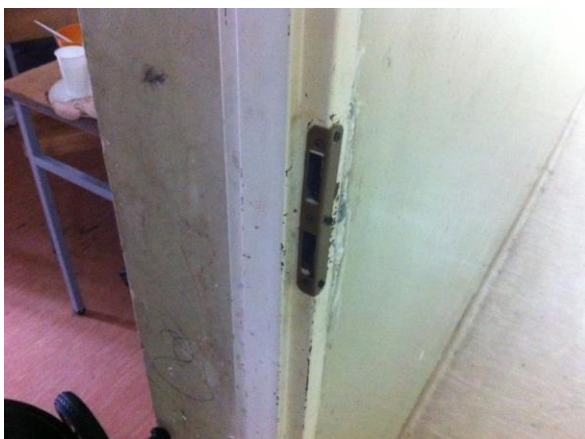
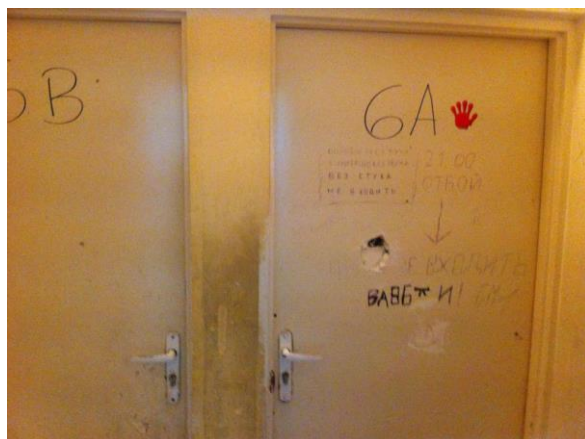
Wnętrza części mieszkalnej znajdują się obecnie w większości w stanie całkowitego wyeksploatowania zarówno pod względem wykończeniowym jak również instalacyjnym: oznacza to, że materiały użyte wewnątrz budynku w wyniku wieloletniej eksploatacji straciły całkowicie parametry użytkowe, przede wszystkim jakościowe. Niedawno wykonany został remont pomieszczenia kuchennego oraz węzła sanitarnego, jak również budynek został wyposażony w nowe instalacje co w części korytarzowej. Budynek nie spełnia podstawowych przepisów ppoż.

foto. Widoczne całkowicie wyeksploatowane

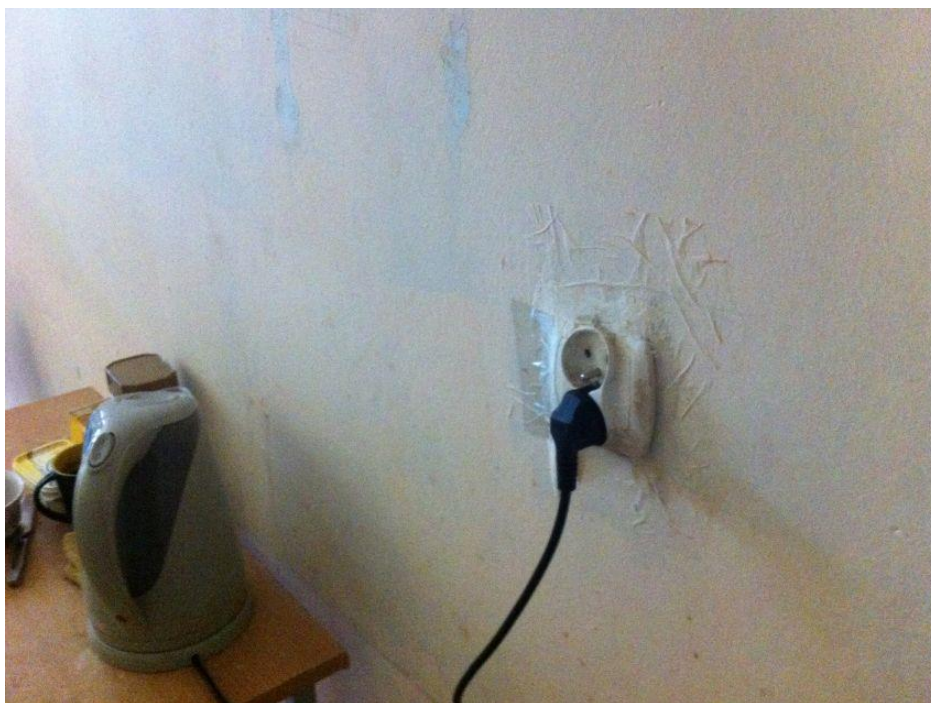
Instalacja elektryczna w bloku B wymaga natychmiastowej interwencji ze względu na bezpieczeństwo jej użytkowania, w wielu miejscach doszło do przepaleń instalacji pod tynkiem, co zmusiło obsługę obiektu do wykonania doraźnych napraw, które jednak mają charakter rozwiązania tymczasowego i w najkrótszym możliwym czasie powinny zostać zastąpione nową instalacją wykonaną w systemie trójżyłowym, tj. TN-S.

Foto. Stan instalacji elektrycznych w pomieszczeniach mieszkalnych

Należy niezwłocznie przewidzieć kompleksową wymianę instalacji części mieszkalnej oraz modernizację przyłączy elektrycznych budynków (rozdzielenie na sekcje instalacji każdego z bloków funkcjonalnych Starego Hotelu, w chwili obecnej przeciążenia lub zwarcia w części mieszkalnej lub warsztatowej powodują wyłączenie prądu w budynku A i B). Podczas prac modernizacyjno-instalacyjnych należy przewidzieć możliwość ukrycia instalacji sygnalizacji przeciwpożarowej pod tynkiem, w chwili obecnej położona jest ona w korytkach natynkowych. Zgodnie z wymogami ekspertyzy p.poż należy również wykonać oświetlenie awaryjne na korytarzach i klatkach schodowych o natężeniu min 5lx i czasie działania min 1h. Można również przewidzieć zasilanie oświetlenia z agregatu prądotwórczego w który wyposażony jest ośrodek.

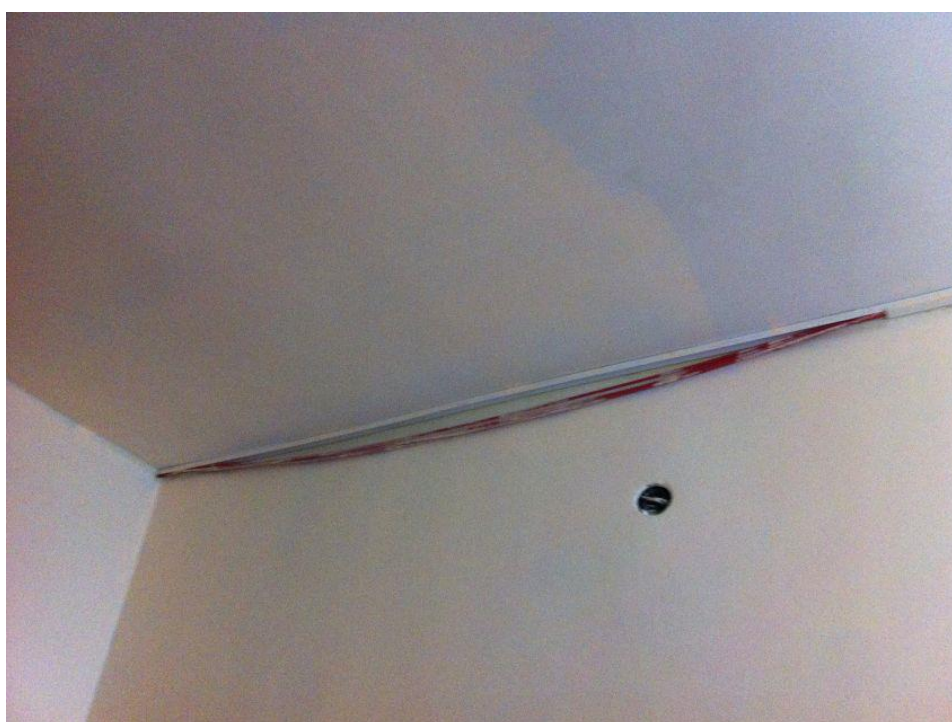
Foto. Fragment nieosłoniętej natynkowej instalacji sygnalizacji ppoż.

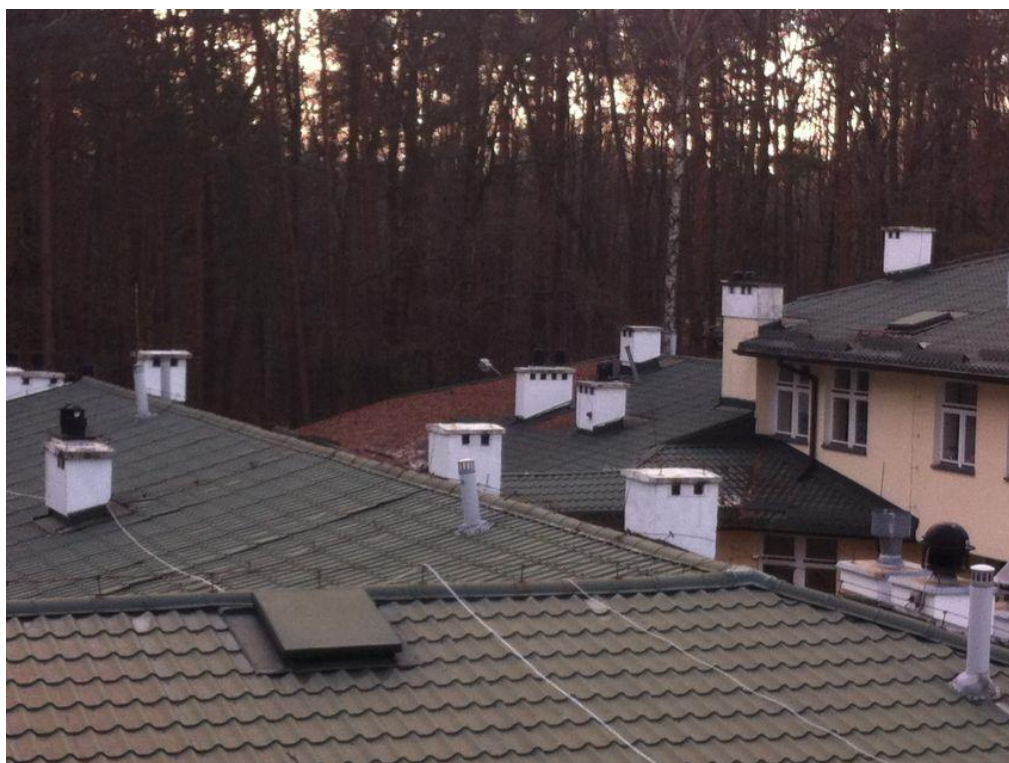
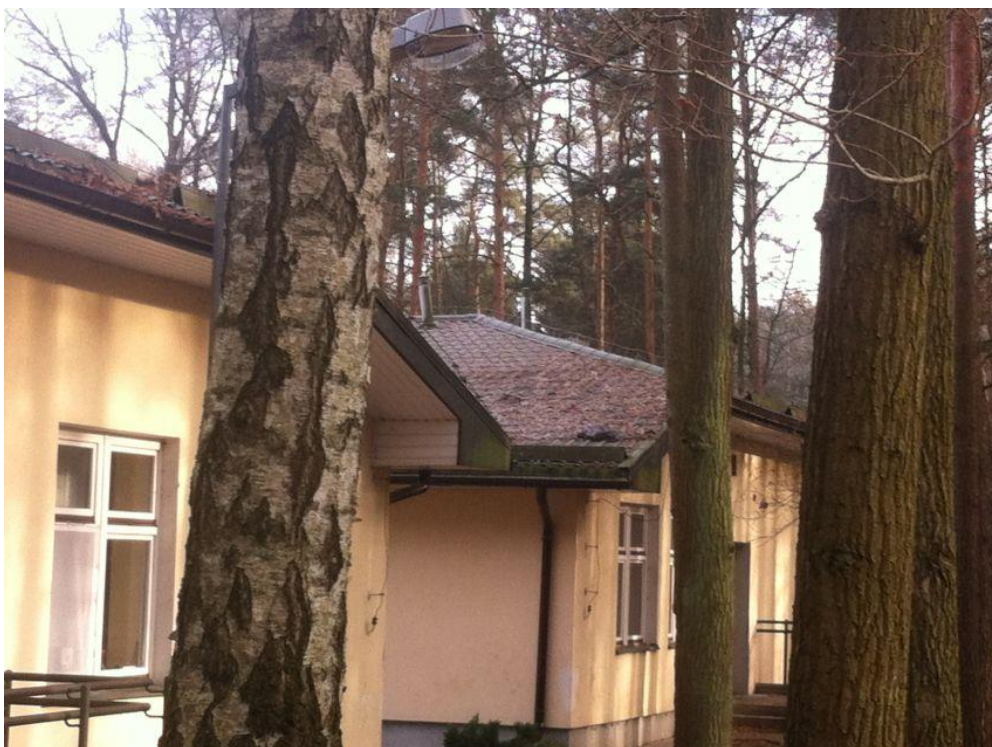
Jednym z głównych problemów związanych z eksploatacją budynku Nowego Hotelu jest występujące przenikanie wody opadowej przez pokrycie dachowe. Wykonanie oględzin dachu pozwala stwierdzić, że jednym z powodów tej sytuacji jest zalegające na części dachu igliwie i listowie leśne, które nasiakając powoduje zatrzymywanie wody, która w wyniku wydłużonego czasu działania przenika przez elementy pokrycia dachowego układane na zakład (podciąganie kapilarne – działa wbrew grawitacji).

Foto. Na drugim planie widoczne listowie i igliwie zalegające na części dachu (Hotel Nowy)

Foto. Listowie i igliwie zalegające na dachu budynku Hotelu Nowego

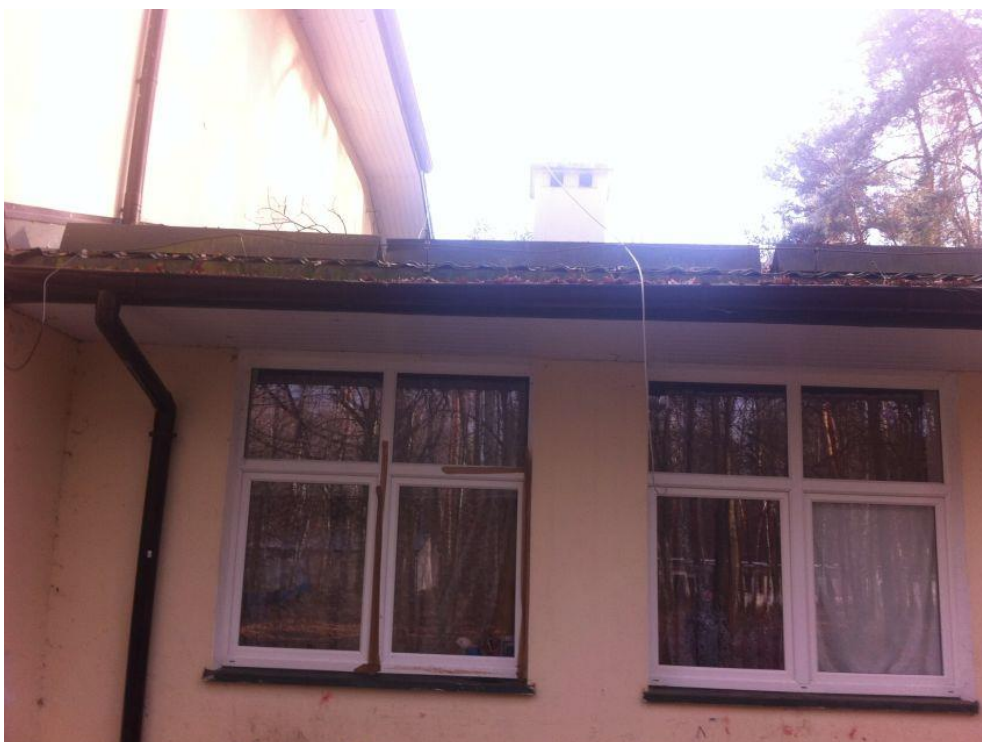
Warunki odwadniania połaci dachowych pogarsza dodatkowo niewłaściwie działające oryynnowanie, które zostało wykonane z kształtowników PVC, i w wielu miejscach w wyniku działania nasłonecznienia i temperatur zmieniło geometrię i straciło wymagane spadki. Powoduje to niewłaściwe odprowadzanie wód opadowych z połaci dachowych.

Foto. Widoczne na zdjęciu jedno z wielu miejsc, gdzie rynna utraciła swoją geometrię i spadek

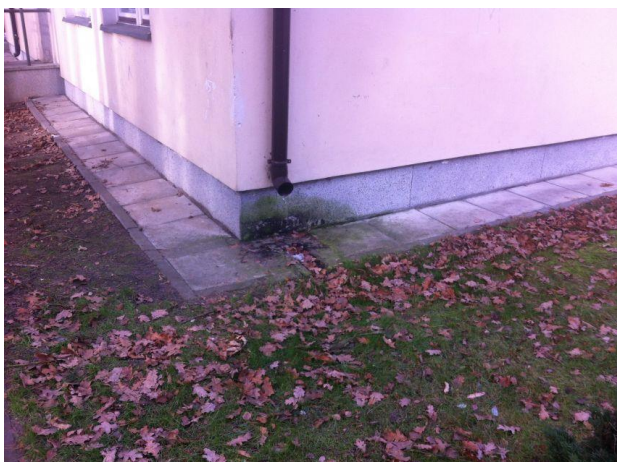
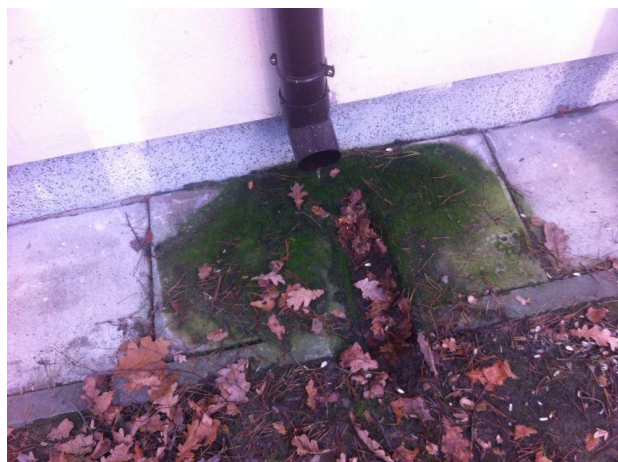
Foto. Niewłaściwie zakończona rura spustowa powoduje zalewanie wodą opaski wokół bud., powodując powstawanie wykwitów na opasce oraz przedostawanie się wody do ścian fundamentowych

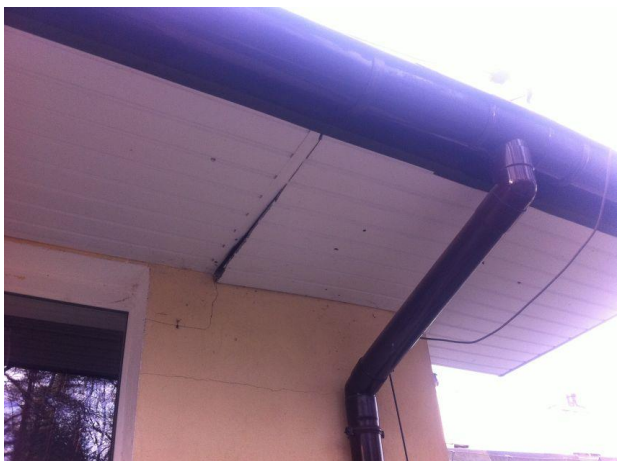
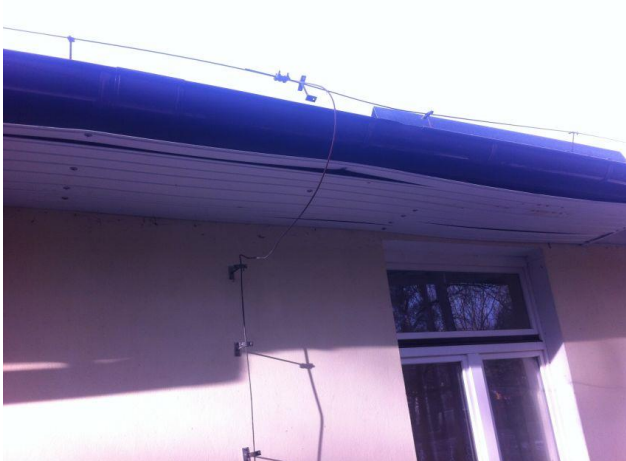
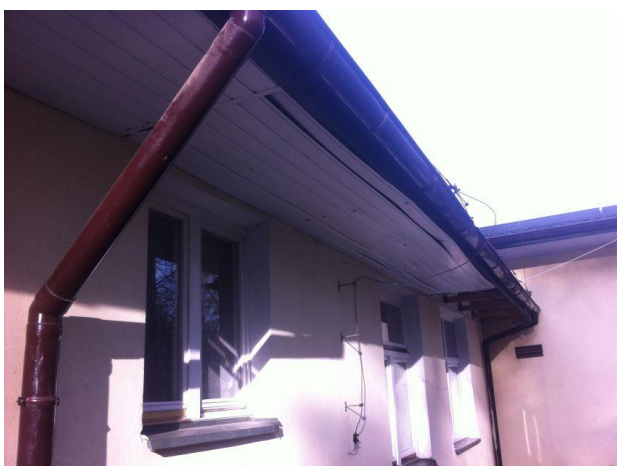
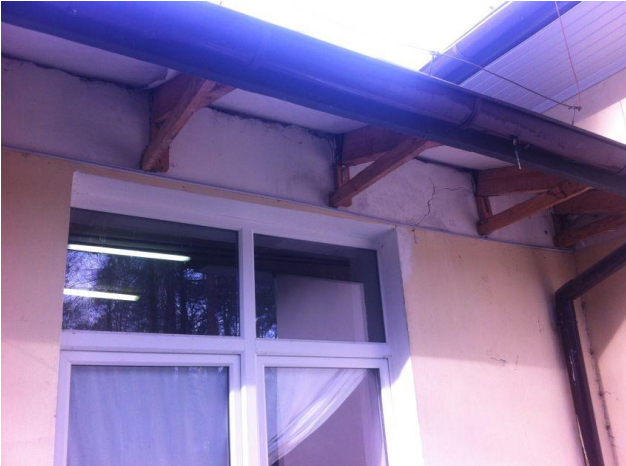
Kolejnym elementem wymagającym działań remontowych jest uszkodzona podbitka dachowa, wykonana z paneli sajdingowych PVC, które podobnie jak rynny na skutek różnego rodzaju odkształceń termicznych straciły swoje pierwotne wymiary, w wyniku czego widoczne są miejscowe prześwity pomiędzy panelami, a w niektórych lokalizacjach zostały one całkowicie usunięte.

Foto. Podbitka dachowa – widoczne uszkodzenia, prześwity, a także miejscowo całkowity brak

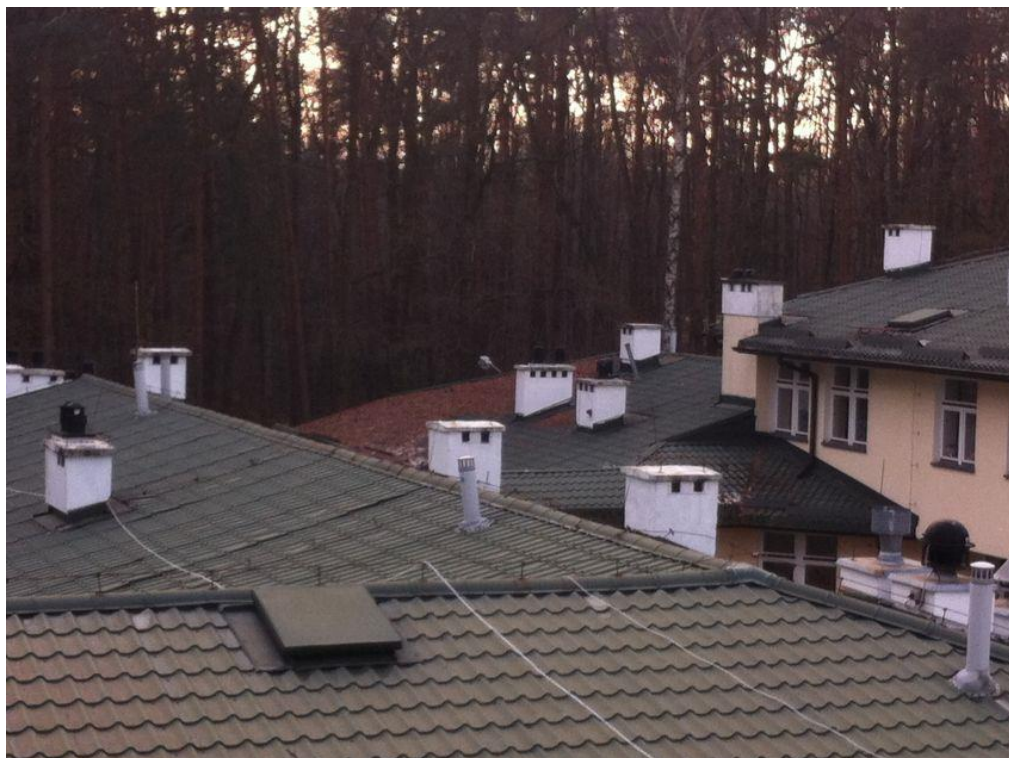
Dodatkowym problemem związanym z występowaniem przecieków dachowych jest miejscowe rozszczelnienie pokrywy dachowej w miejscu, w którym panele z blachy ułożone są na zakład. Powstała pomiędzy nimi szczelina umożliwia przenikanie wody opadowej, szczególnie w przypadku opadów połączonych z silnym wiatrem podcinającym deszcz pod odpowiednim kątem.

Foto. Na pierwszym planie widoczna nieszczelność w połaci dachowej (lewa dolna ćwiartka)

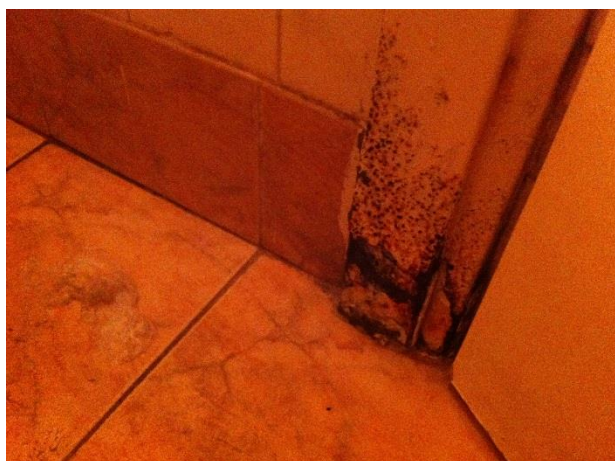
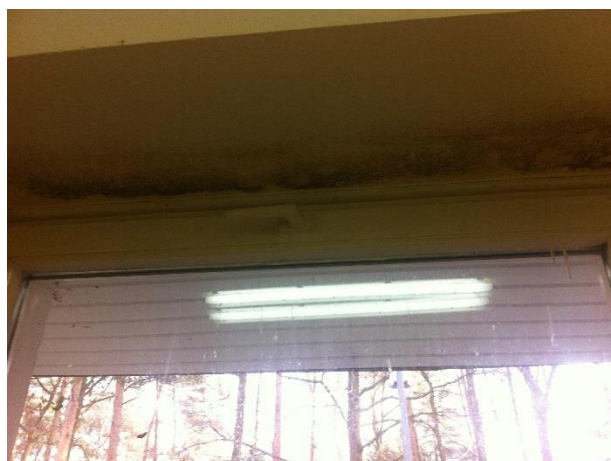
Wszystko to powoduje bardzo nieprzyjemny zaduch w większości pomieszczeń, natomiast w okresie gdy w hotelu przebywa większa ilość osób zwłaszcza przy wysokich temperaturach powietrza przeradza się to w dość intensywny, nieprzyjemny zapach. Nieskuteczna wentylacja powoduje bardzo intensywne wykraplanie się

wilgoci na ścianach i suficie pomieszczeń co powoduje rozwój grzybów i pleśni na tych powierzchniach, problem ten jest na tyle poważny iż stwarza realne zagrożenie dla zdrowia przebywających tam rodzin uchodźców, nie mówiąc już o wizualnym wrażeniu jakie wywołują zagrzybione ściany.

Foto. Widoczne zagrzybienia powstałe m.in. w wyniku nadmiernej wilgoci i niedostatecznej wentylacji

Proponowanym rozwiązaniem jest zaprojektowanie i wykonanie systemu wentylacji wszystkich pomieszczeń z wykorzystaniem wspólnej mechanicznej centrali wentylacyjnej, wraz z odzyskiem ciepła. Takie rozwiązanie nie tylko zapewni prawidłową wentylację wszystkich pomieszczeń mieszkalno-bytowych ale także zmniejszy koszty ogrzewania poprzez odzysk ciepła. Odpowiednia ilość pełnej wymiany powietrza na godzinę zapobiegnie wzrostowi wilgotności powietrza, uniemożliwiając tym samym rozwój grzybów i pleśni na ścianach i suficie pomieszczeń, a także uniemożliwi jakiegokolwiek ingerencje ze strony mieszkańców które do tej pory wywoływały usterki. Dodatkowo w pomieszczeniach kuchni ogólnodostępnych należy zainstalować okapy kuchenne nad kuchniami elektrycznymi zapewniające odprowadzenie wszelkich zapachów i wilgoci z pomieszczenia podczas przyrządzania posiłków.

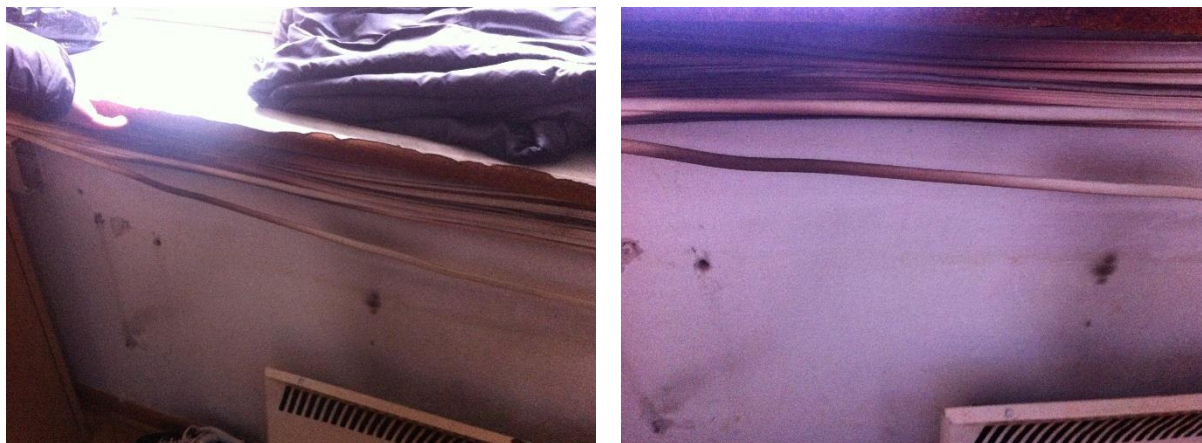
W budynku należy zaprojektować i wykonać instalacje centralnego ogrzewania zasilaną ze wspólnej kotłowni olejowej która zastąpi dotychczasowy system ogrzewania oparty o nagrzewnice elektryczne. Instalacja ta wymaga dociągnięcia rurociągu z ciepłem technologicznym z najbliższego możliwego punktu. Aktualny system generuje bardzo wysokie koszty eksploatacyjne, dodatkowo nieprzemyślane usytuowanie grzejników względem instalacji elektrycznej powoduje zagrożenie pożarowe, co pokazano na poniższych zdjęciach.

Foto. widoczne odkryte przewody instalacji elektrycznej, pociemniałe w wyniku nadmiernej temperatury od piecyka grzewczego, który został usytuowany w nieprzemyślny sposób

Podłączenie budynku do wspólnego systemu ogrzewania zmniejszy znacznie koszty utrzymania budynku, rozproszanie instalacji można przewidzieć w przestrzeni podsufitowej którą następnie można zakryć konstrukcją sufitu podwieszanego ukrywając jednocześnie koryta z instalacją przeciwpożarową jaka jest zainstalowana w budynku.
