# **OCENA TECHNICZNA BUDYNKÓW ORAZ INFRASTRUKTURY W OŚRODKU DLA CUDZOZIEMCÓW W LININIE. PLAN REMONTÓW**

**Adres obiektu budowlanego  
05-530 Linin**

**Zamawiający: Urząd do Spraw Cudzoziemców  
Ul. Koszykowa 16, 00-564 Warszawa**

**Wrzesień 2015**

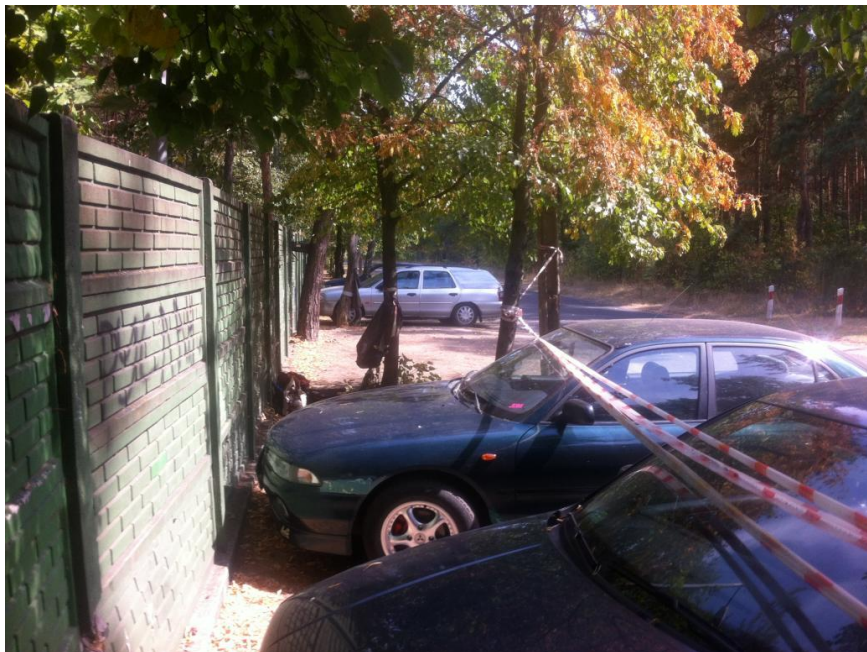
Fot. 3.3.1 „Dziki” parking pojazdów cudzoziemców przy ogrodzeniu zewnętrznym.

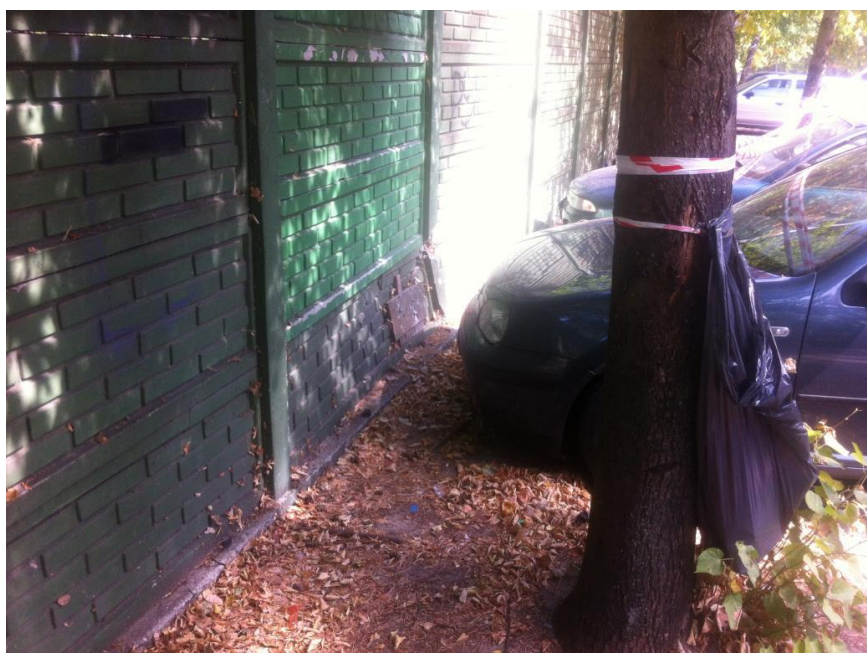
Z uwagi na to, że ośrodek nie posiada wydzielonego miejsca parkingowego dla cudzoziemców, pojazdy tychże parkowane są bezpośrednio przy ogrodzeniu zewnętrznym: pojazdy mieszczą się tutaj „na styk” z pasem drogowym, dlatego też mieszkańcy parkują pojazdy jak najbliżej ogrodzenia, co powoduje częste niszczenie betonowych elementów konstrukcyjnych ogrodzenia. Wydaje się, że rozwiązanie tego problemu może wiązać się wyłącznie z reorganizacją sposobu parkowania pojazdów.

Fot. 3.3.2 Uszkodzenia na betonowym ogrodzeniu zewnętrznym – pęknięte płyty

1. Zabezpieczenie i wzmocnienie ogrodzenia zewnętrznego.
2. Uzupełnienie fragmentu dojazdu do parkingu dla pracowników nawierzchnią z kostki betonowej (ok. 90m<sup>2</sup>),
3. Czyszczenie instalacji kanalizacji deszczowej – płukanie, wraz z oceną stanu technicznego (wprowadzenie kamery mobilnej)

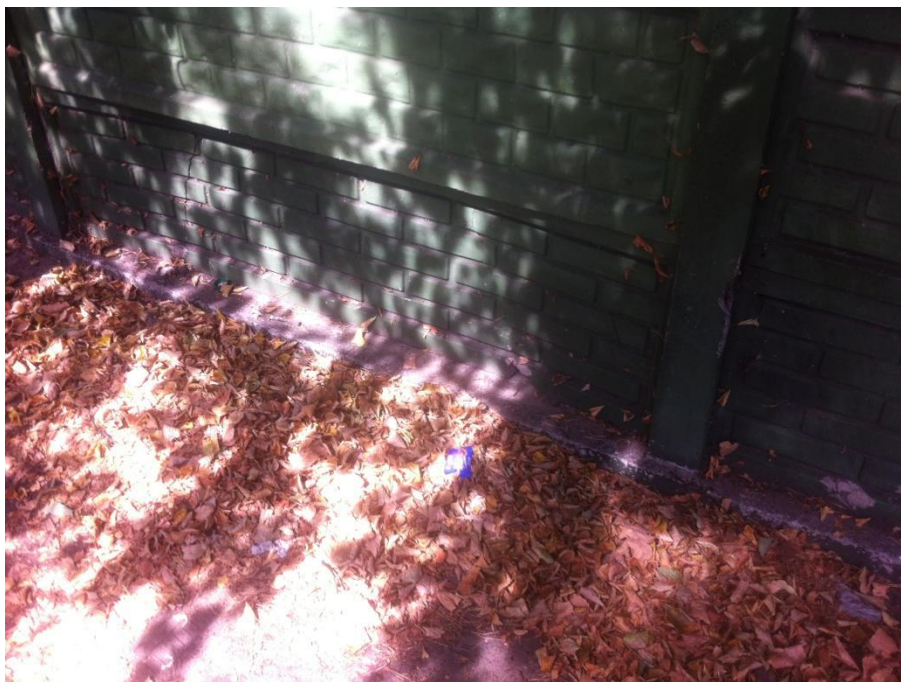
Fot. 3.3.3 widoczne zniszczenie płyty betonowej ogrodzenia w wyniku uderzenia pojazdu.

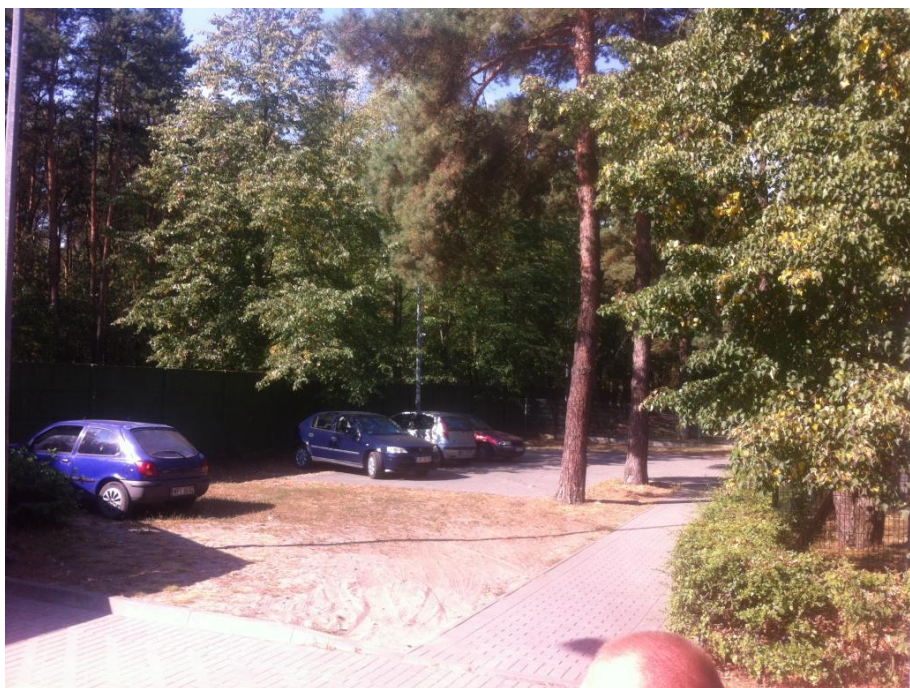
Parking dla pracowników ambulatorium zorganizowany jest w przestrzeni pomiędzy budynkiem ambulatorium a ogrodzeniem zewnętrznym. Dojazd na teren parkingu od głównej drogi wewnętrznej prowadzi przez fragment nieutwardzonego terenu: w przypadku planowania prac remontowych na terenie ośrodka należy uwzględnić uzupełnienie tego fragmentu kostką betonową na podkładzie właściwym dla projektowanych obciążeń.

Fot. 3.3.4 Widoczny fragment brakującej nawierzchni parkingu do uzupełnienia

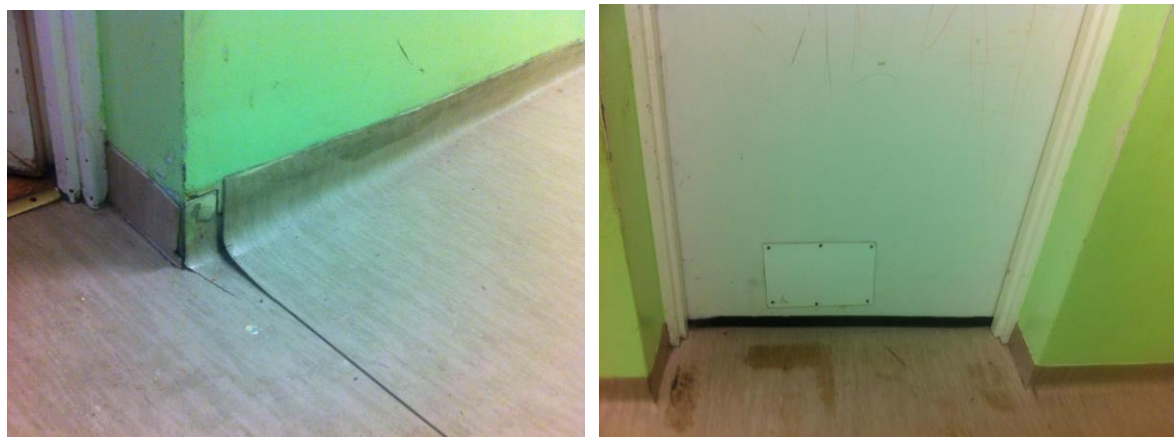
Wszystkie powierzchnie wykończenia wnętrz wykazują znaczny stopień zużycia, kwalifikujący je do uwzględnienia w planach remontowych w ciągu najbliższych 5-ciu lat. Wykładziny podłogowe w miejscach łączenia uległy odklejeniu, co rozpoczęło proces dalszej ich dewastacji. W jej wyniku w wielu miejscach powstały ubytki materiału wykładzinowego.

fot.4.2.1.1 Znaczny stopień zużycia wykładziny PVC, odklejanie się skrajnych płaszczyzn

Z doświadczeń użytkowych wynika, że w tak silnie obciążonych użytkowo budynkach mieszkalnych lepiej sprawdzają się posadzki wykonane z płytek gresowych, które dzięki swojej wytrzymałości nie ulegają tak wyraźnej dewastacji; dodatkową korzyścią jest możliwość punktowej wymiany płytek w przypadku zniszczenia miejscowego.

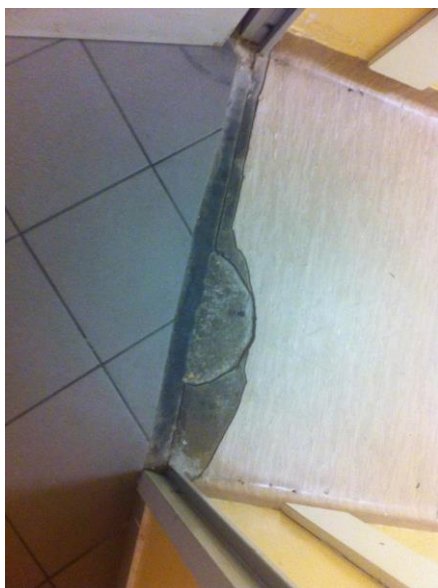
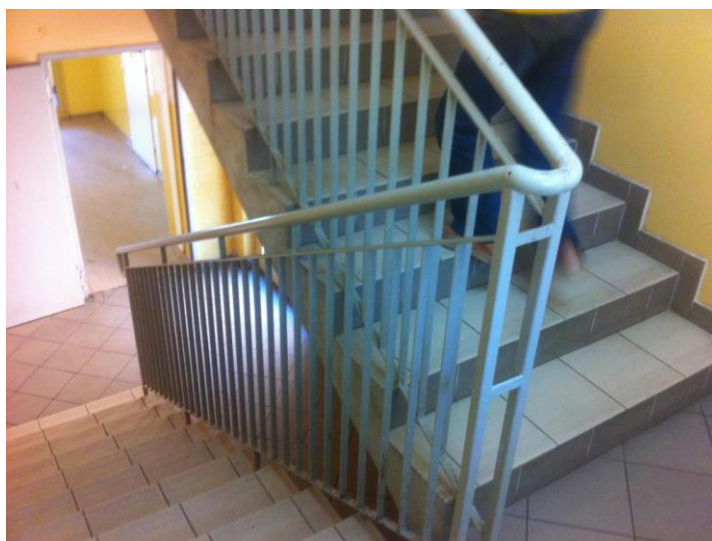
Newralgiczne są również miejsca połączenia posadzki z płytek ceramicznych z wykładziną PVC. Listwy maskujące miejsca łączenia nie wytrzymują dużego obciążenia użytkowego występującego w przedmiotowym budynku, i często zostają z czasem wyrwane, co z miejsca rozpoczyna proces odklejania i uszkodzania wykładziny.

fot. 4.2.1.2 Degradacja miejsc łączenia płytek gresowych (klatka schodowa) z wykładziną PVC (korytarze)

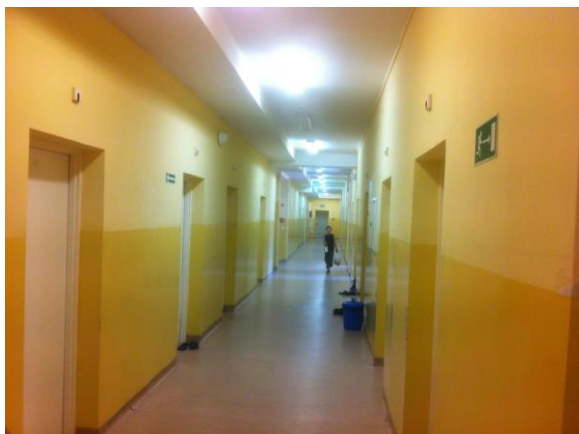
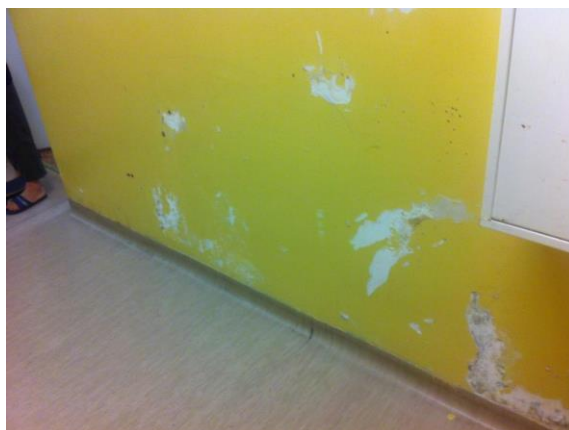
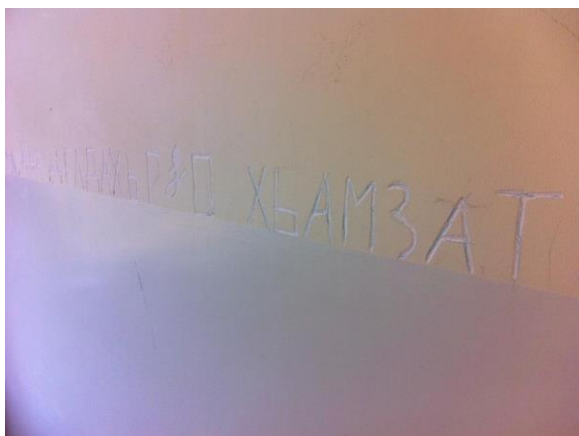
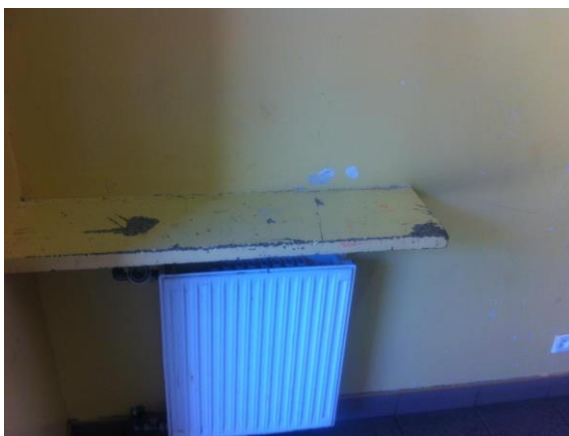
Nawierzchnie ścian wykazują duży stopień zużycia, wynikający z normalnego użytkowania. Widoczne są ubytki tynku na ścianach, a w szczególności na narożach w otworach drzwiowych i na korytarzach, powstałe w wyniku przenoszenia mebli itp. Są to typowe uszkodzenia, adekwatne w tym przypadku do dużej intensywności użytkowania. Efekt wizualny dodatkowo pogarsza fakt, że kolorystyka została zaprojektowana zgodnie z estetyką ubiegłej epoki: wyraźny podział kolorystyczny na lamperię i resztę ścian, oraz specyficzne odcienie żółci i brązu powszechnie występujące w ubiegłym wieku w większości budynków użyteczności publicznej.

fot. 4.2.1.3 zdegradowane nawierzchnie ściennie na przestrzeniach korytarzowych.

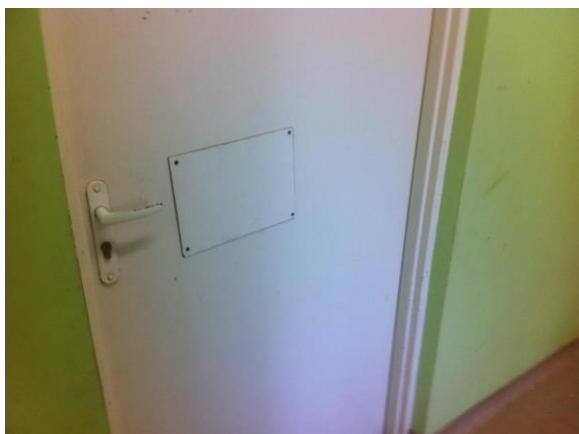
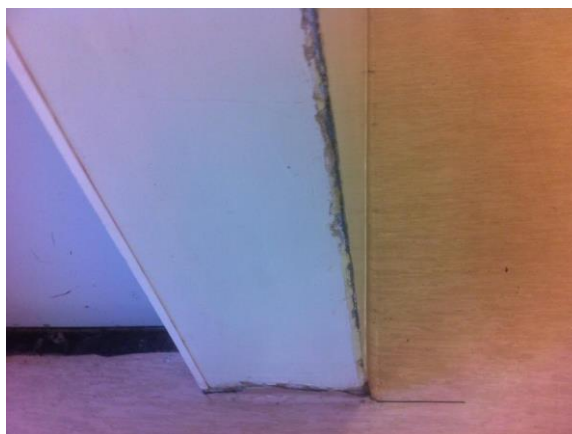
fot. 4.2.1.4 ubytki na narożach futryn drzwiowych oraz na ścianach i parapetach.

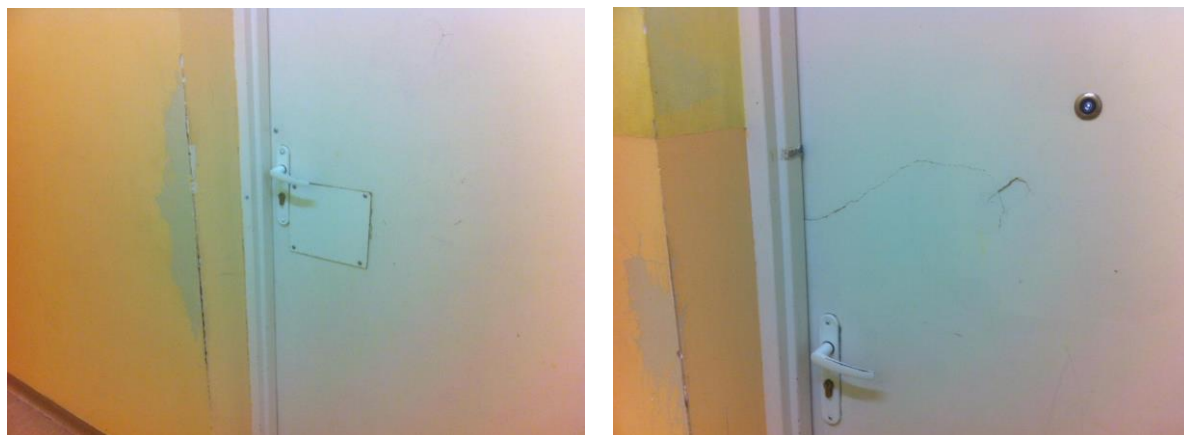
Stolarka drzwiowa w zakresie pomieszczeń mieszkalnych i pomocniczych już dawno utraciła swoje właściwości użytkowe: stosunkowo słabe konstrukcyjnie drzwi okleinowane, z wypełnieniem strukturą drewnopochodną jest stanowczo złym rozwiązaniem dla tego typu zastosowania: w powierzchni okleiny stosunkowo łatwo powstają uszkodzenia w wyniku uderzenia mechanicznego, np. podczas

fot. 4.2.1.5 Dewastacja drzwi wejściowych do pomieszczeń mieszkalnych

wnoszenia mebli, większych bagaży itp. Zdecydowanie wszystkie skrzydła wraz z futrynami należy wymienić, i zamontować drzwi z powierzchnią z blachy stalowej 0,6mm.

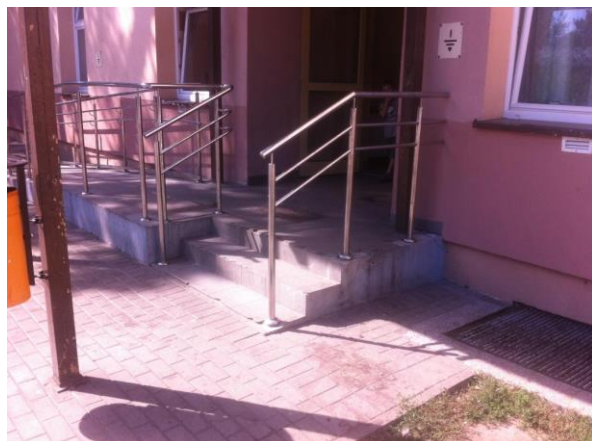
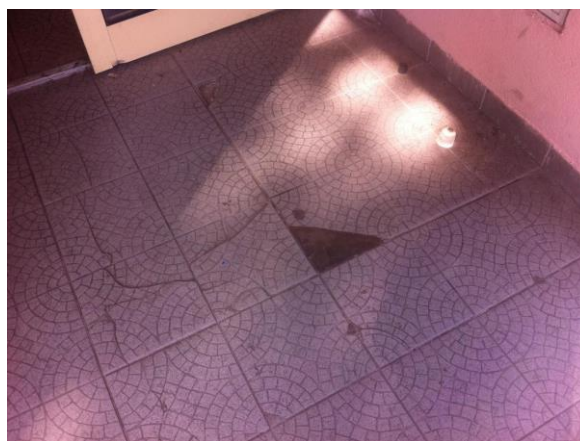
Schody wejściowe do budynku oraz rampa dla wózków wymagają odnowienia w zakresie wykończenia nawierzchni z płytek ceramicznych.

fot. 4.2.1.13 Podest wejściowy i rampa dla osób poruszających się na wózkach: zdegradowana okładzina

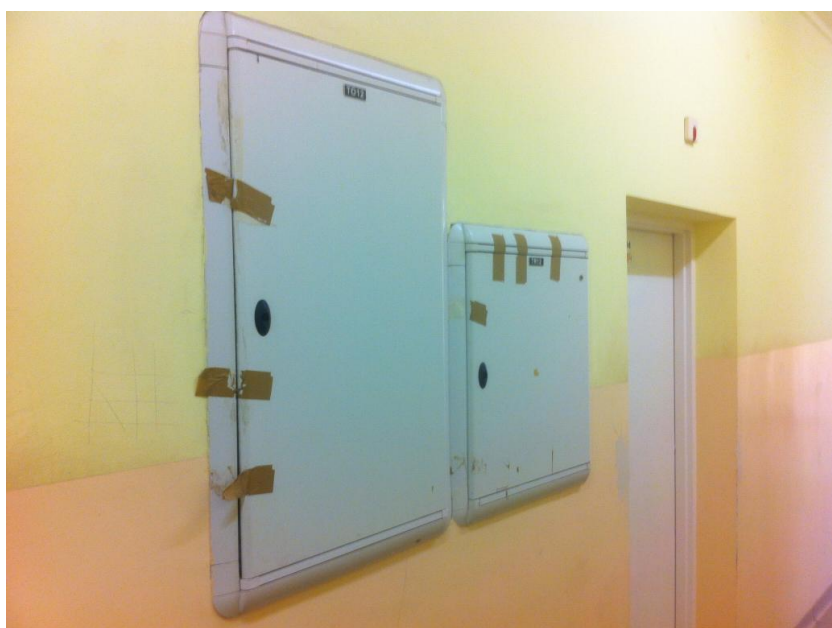
Występuje dość znaczny problem użytkowy, polegający na tym, że skrzynki rozdzielcze instalacji elektrycznej na piętrach są systematycznie niszczone, z uwagi na brak dobrego systemu zamykania drzwiczek oraz z uwagi na materiał wykonania – tworzywo syntetyczne. Wszystkie rozdzielnie elektryczne należy wymienić na stalowe z co najmniej 2 punktowym systemem zamykania (z kluczem patentowym) dla zminimalizowania możliwości nieuprawnionego otwarcia drzwiczek lub ich zniszczenia poprzez odgięcie. Przy wymianie należy zweryfikować stan zabezpieczeń i ich ewentualną wymianę.

fot. .4.2.2.2 Zdeastrowane skrzynki rozdzielcze nie posiadają właściwego systemu zamknięcia.

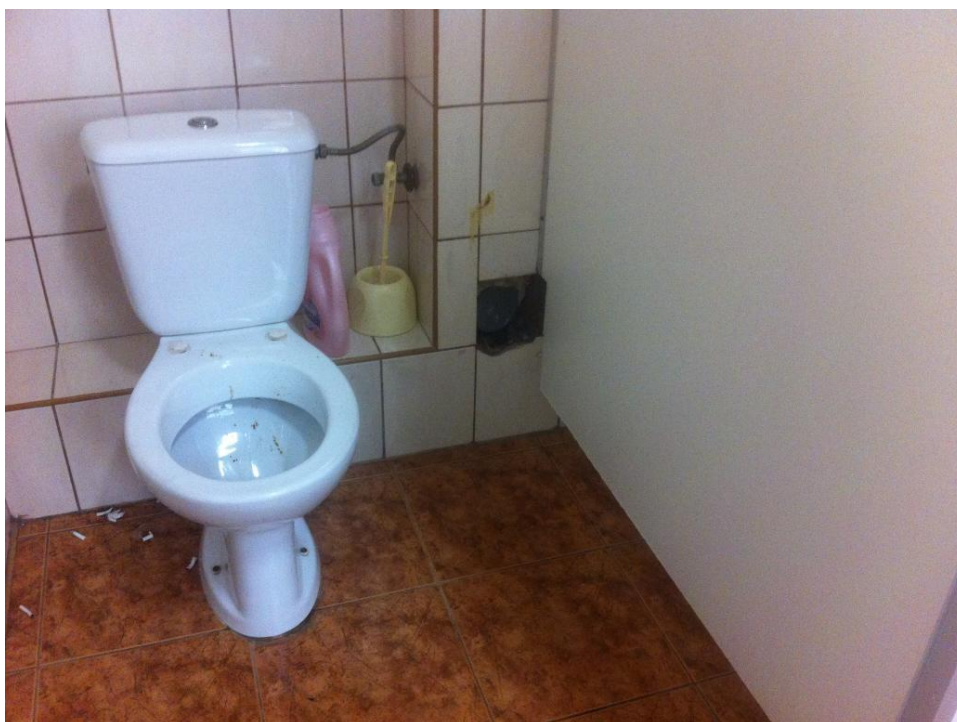
Muszle toaletowe są bardzo często użytkowane w sposób niezgodny z zamierzeniem producenta, tj. na sposób „turecki” – związane jest to z różnicami kulturowymi mieszkańców – cudzoziemców, którzy często stają na muszlach klozetowych, niszcząc klapy zamykające, jak również same muszle ceramiczne które są do takiego użytkowania całkowicie nieprzystosowane. Dlatego też należy przewidzieć przebudowę układu sanitarnego z uwzględnieniem docelowo przynajmniej połowy ustępów toaletowych jako ubikacje tureckie (pozycja stojąca). Dodatkowo przy każdej muszli klozetowej należy zainstalować „słuchawkę” bidetową z możliwością regulacji temperatury, co wiąże się z rozbudową instalacji wody użytkowej.

fot. 4.2.2.3 zdewastowana miska ustępowa z urwaną klapą zamykającą. Po prawej stronie widoczny zdewastowany otwór rewizyjny.

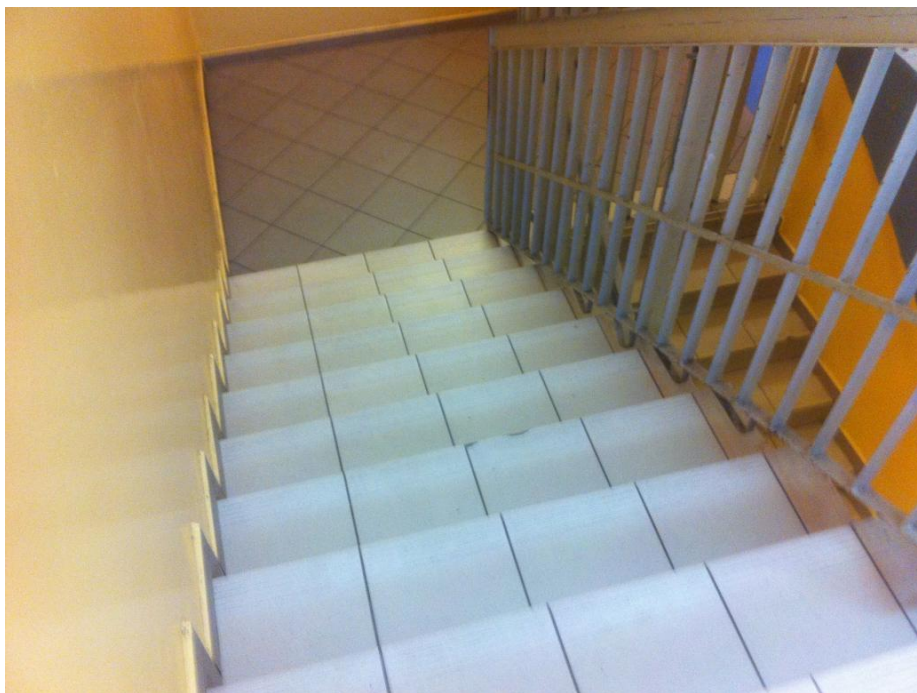
fot. 5.2.1.3 posadzki gresowe na klatkach schodowych: widoczna balustrada stalowa do remontu

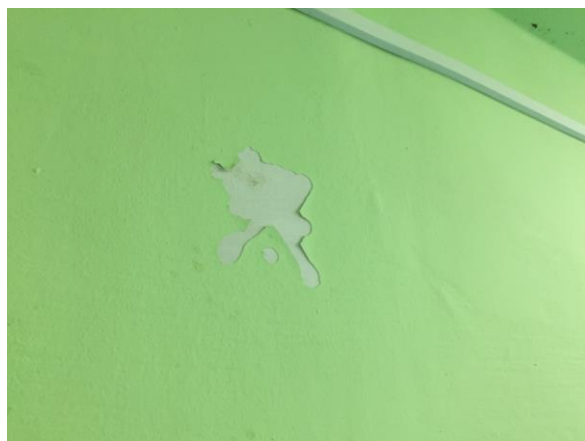
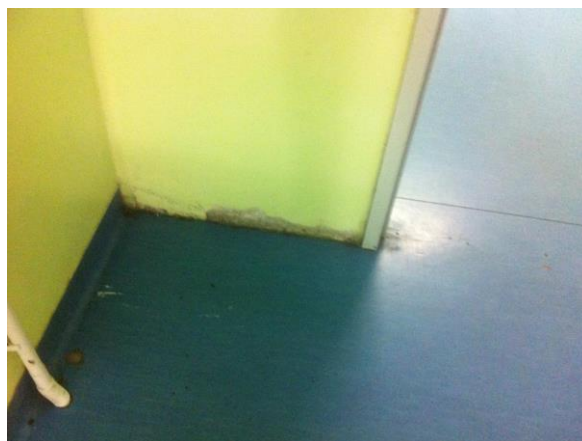
Nawierzchnie ścian wykazują duży stopień zużycia, wynikający z normalnego użytkowania. Widoczne są ubytki tynku na ścianach, a w szczególności na narożach w otworach drzwiowych i na korytarzach, powstałe w wyniku przenoszenia mebli itp. Są to typowe uszkodzenia, adekwatne w tym przypadku do dużej intensywności użytkowania. Efekt wizualny dodatkowo pogarsza fakt, że kolorystyka została zaprojektowana zgodnie z estetyką ubiegłej epoki: wyraźny podział kolorystyczny na lamperię i resztę ścian, oraz specyficzne odcienie żółci i brązu powszechnie występujące w ubiegłym wieku w większości budynków użyteczności publicznej.

fot. 5.2.1.4 Zdegradowane nawierzchnie ściennie na przestrzeniach korytarzowych.

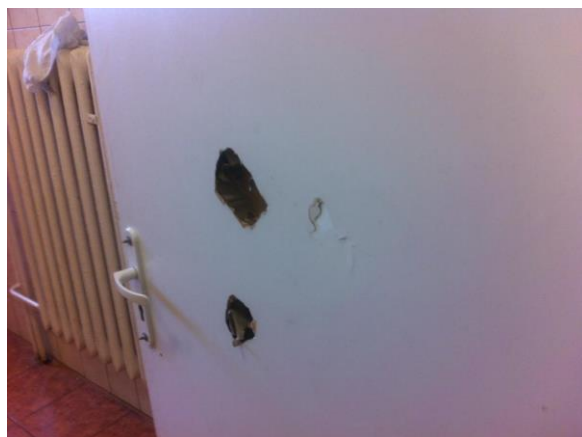
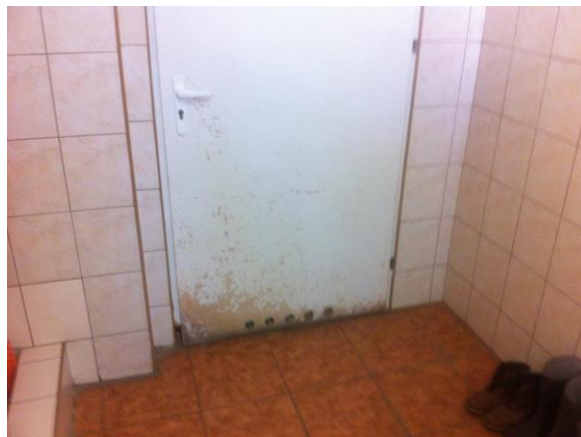
Stolarka drzwiowa w zakresie pomieszczeń mieszkalnych i pomocniczych już dawno utraciła swoje właściwości użytkowe: stosunkowo słabe konstrukcyjnie drzwi okleinowane, z wypełnieniem strukturą drewnopochodną jest stanowczo złym rozwiązaniem dla tego typu zastosowania: w powierzchni okleiny stosunkowo łatwo powstają uszkodzenia w wyniku uderzenia mechanicznego, np. podczas wnoszenia mebli, większych bagaży itp. Zdecydowanie wszystkie skrzydła wraz z futrynami należy wymienić, i zamontować drzwi z powierzchnią z blachy stalowej 0,6mm.

fot. 5.2.1.5 Widoczna dewastacja drzwi wejściowych do pomieszczeń mieszkalnych i sanitarnych.

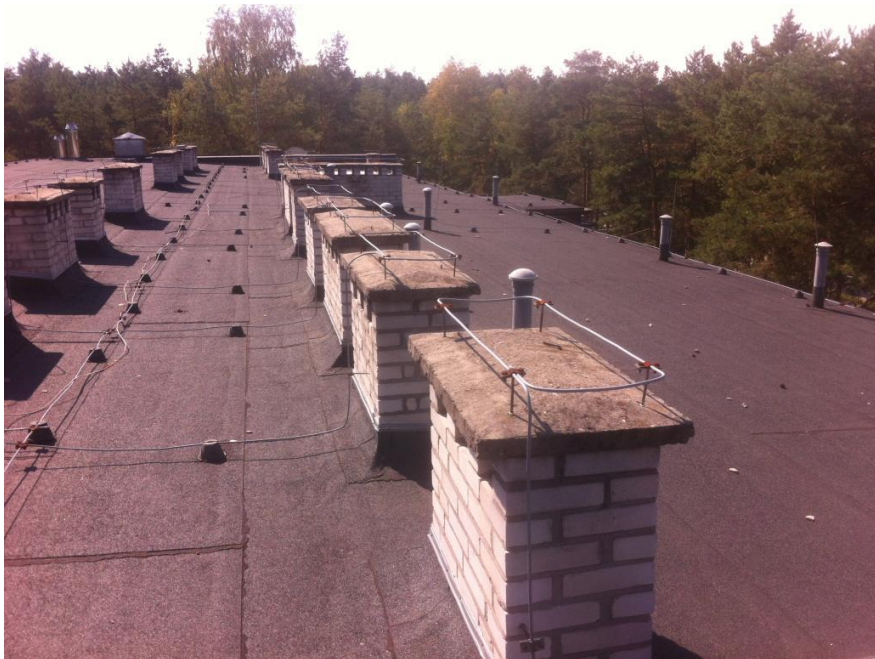
Instalacja odgromowa w dobrym stanie technicznym, nie wymaga interwencji remontowej.

fol. 5.2.1.12 Dach bud. 29 kryty papą, widoczne nieotynkowane kominy wentylacyjne. oraz inst. odgromowa

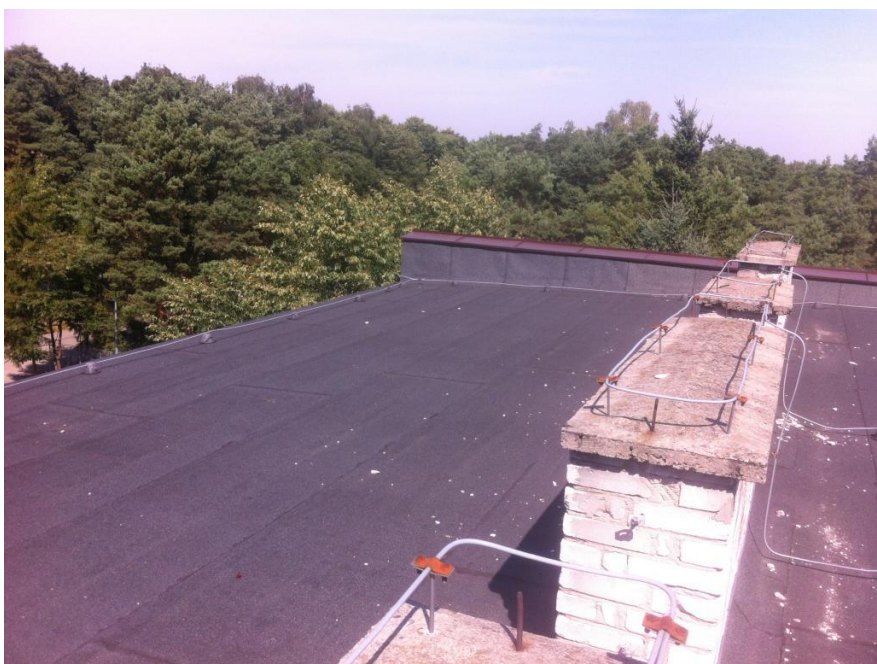
Fot 5.2.1.13 Widoczne odkruszenia spoiny z kominów wentylacyjnych.

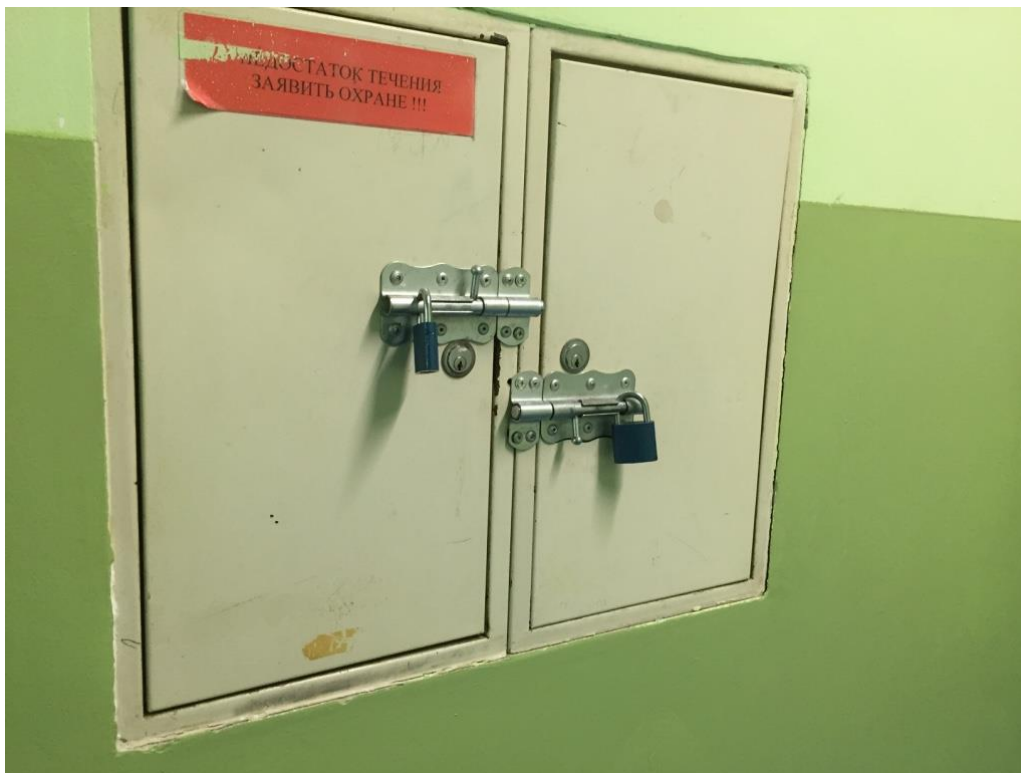
W budynku występuje dość znaczny problem użytkowy, polegający na tym, że skrzynki rozdzielcze na piętrach są systematycznie niszczone, z uwagi na brak dobrego systemu zamykania drzwiczek oraz z uwagi na materiał wykonania – tworzywo syntetyczne.

fot. 5.2.2.2 Zdewastowane skrzynki rozdzielcze nie posiadają właściwego systemu zamknięcia.

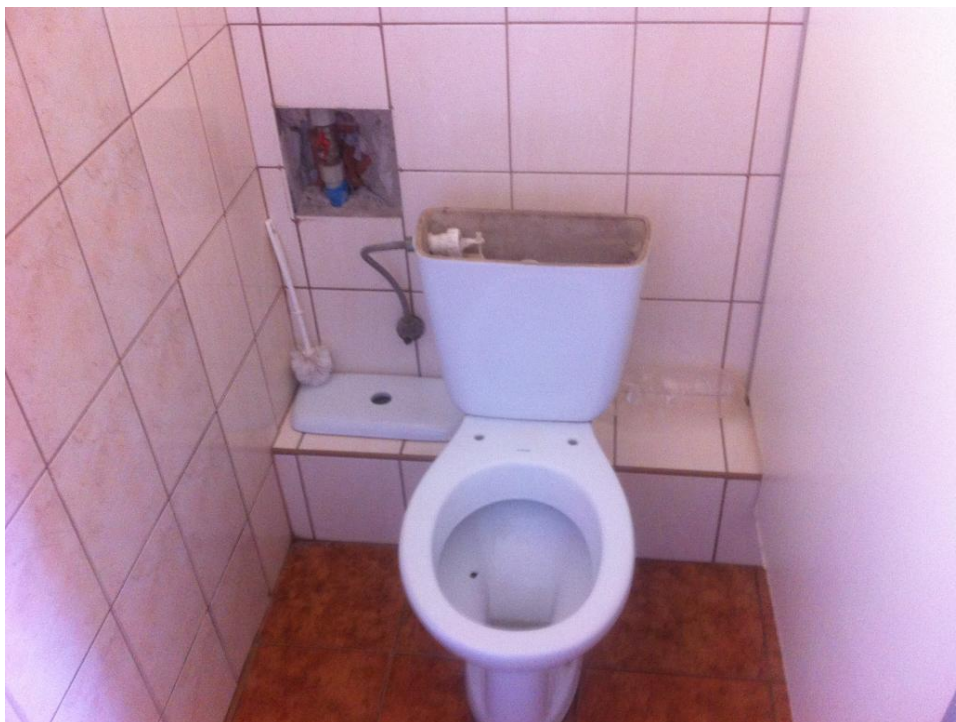
Muszle toaletowe są bardzo często użytkowane w sposób niezgodny z zamierzeniem producenta, tj. na sposób „turecki” – związane jest to z różnicami kulturowymi mieszkańców – cudzoziemców, którzy często stoją na muszlach klozetowych, niszcząc klapy zamykające, jak również same muszle ceramiczne które są do takiego użytkowania całkowicie nieprzystosowane. Dlatego też należy przewidzieć przebudowę układu sanitarnego z uwzględnieniem docelowo przynajmniej połowy ustępów toaletowych jako ubikacje tureckie (pozycja stojąca) oraz montaż w każdej kabine toaletowej (zarówno „klasycznej”, jak i „tureckiej”) słuchawki bidetowej z mieszaczem umożliwiającym regulację temperatury wody.

fot. 5.2.2.3 Zdewastowana miska ustępowa oraz niezabezpieczony otwór rewizyjny

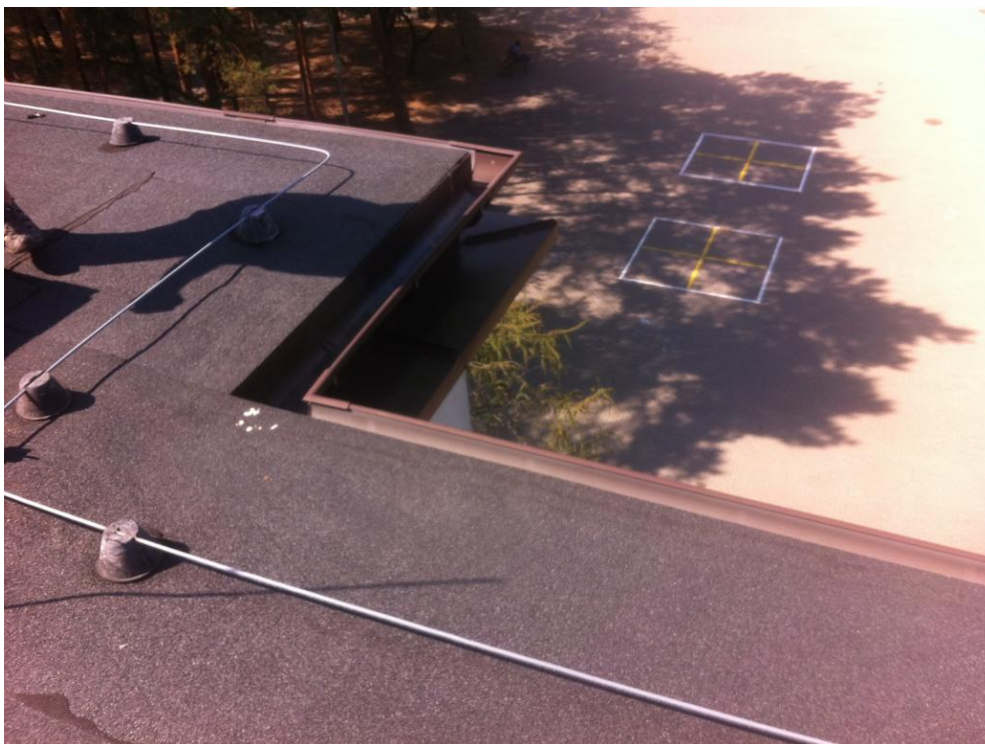
fol. . 5.2.2.4 Dach bud. 29: widoczne rynny z PVC

Dlatego też w przypadku planowania remontu elewacji i połaci dachowych zasadnym jest uwzględnienie całkowitej wymiany orywnowania na elementy z wykonane z blachy ocynkowanej.

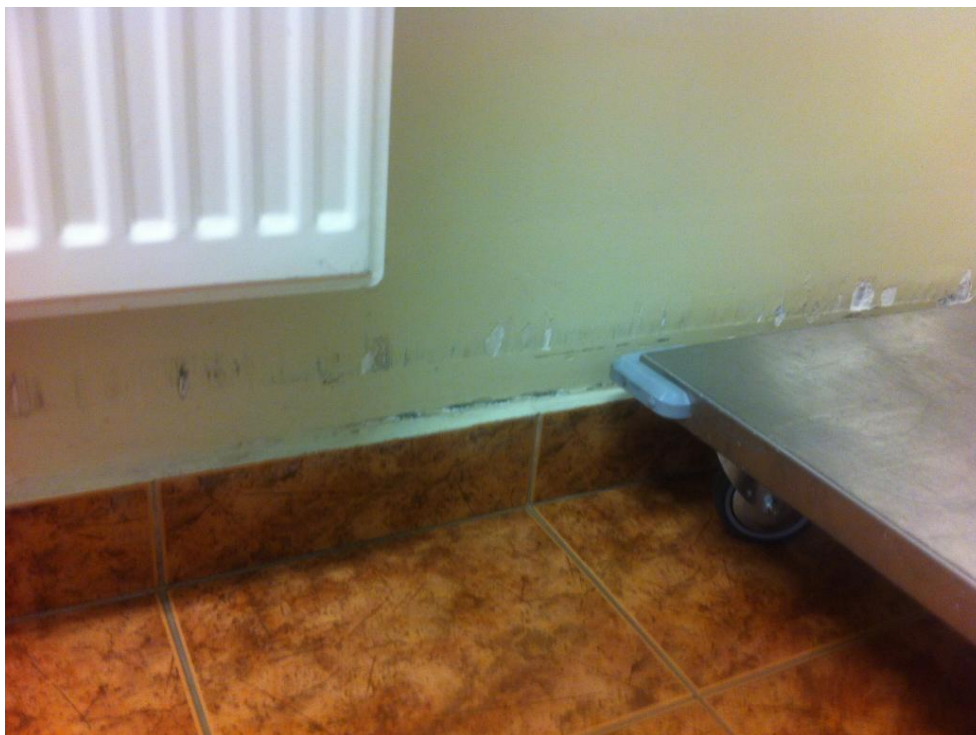
W zakresie wykończenia wnętrz występuje problem użytkowy związany z transportem produktów spożywczych przy użyciu wózka transportowego: Elementy stalowe wózka uszkadzają powierzchnię ścian , ponieważ wystają one ponad górną krawędź cokołów ściennych. W celu wyeliminowania problemu należy skuć istniejące cokoły i zamontować nowe, o odpowiednio dobranej wysokości (najlepiej wykonane ze stali nierdzewnej).

fot. 6.2.2 na zdjęciu widoczny fragment wózka transportowego oraz uszkodzenia ściany ponad cokołami.

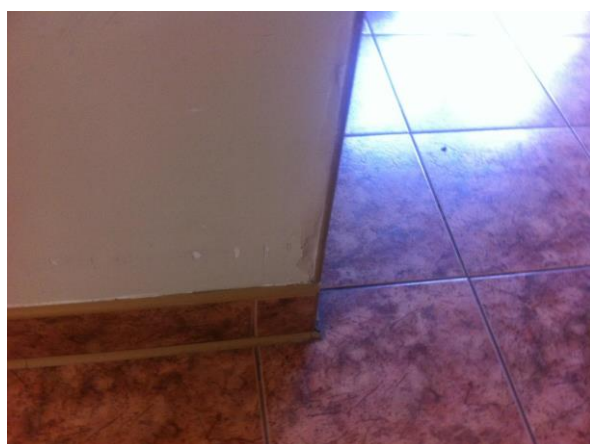
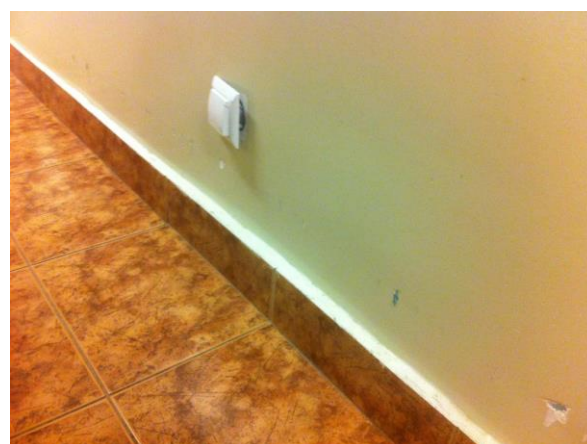
fot. 6.2.3 Widoczne uszkodzenia spowodowane uderzeniami wózka transportowego

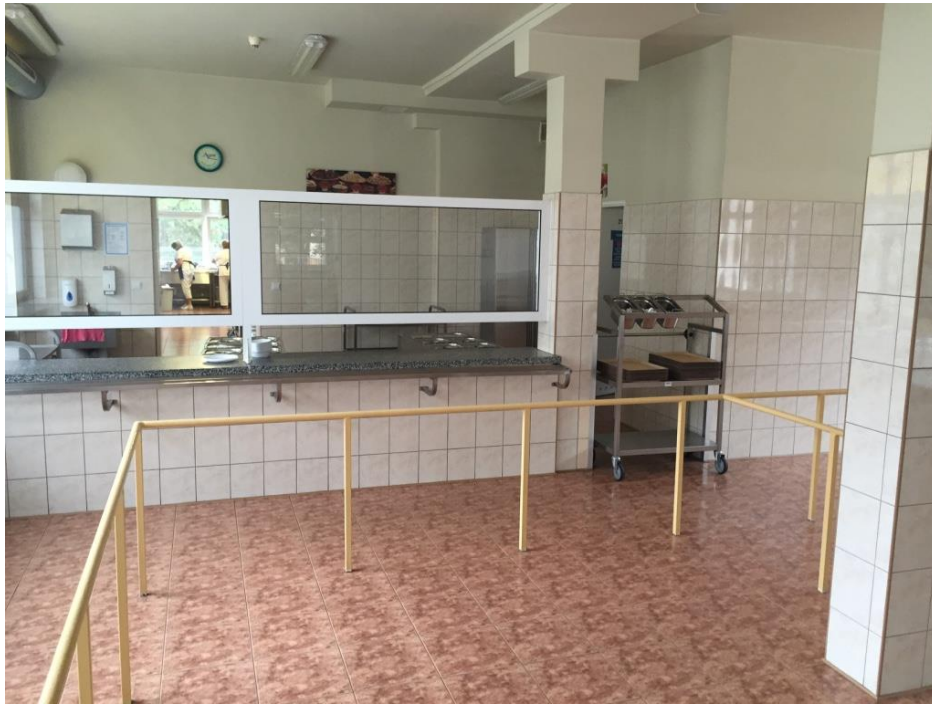
W budynku występują pozostałości infrastruktury z okresu wojskowego, np. metalowa bariera kierunkowa w pomieszczeniu wydawania posiłków: przewidziana do usunięcia.

fot. 6.2.4 Stalowa bariera kierunkowa w pomieszczeniu wydawania posiłków – do usunięcia.

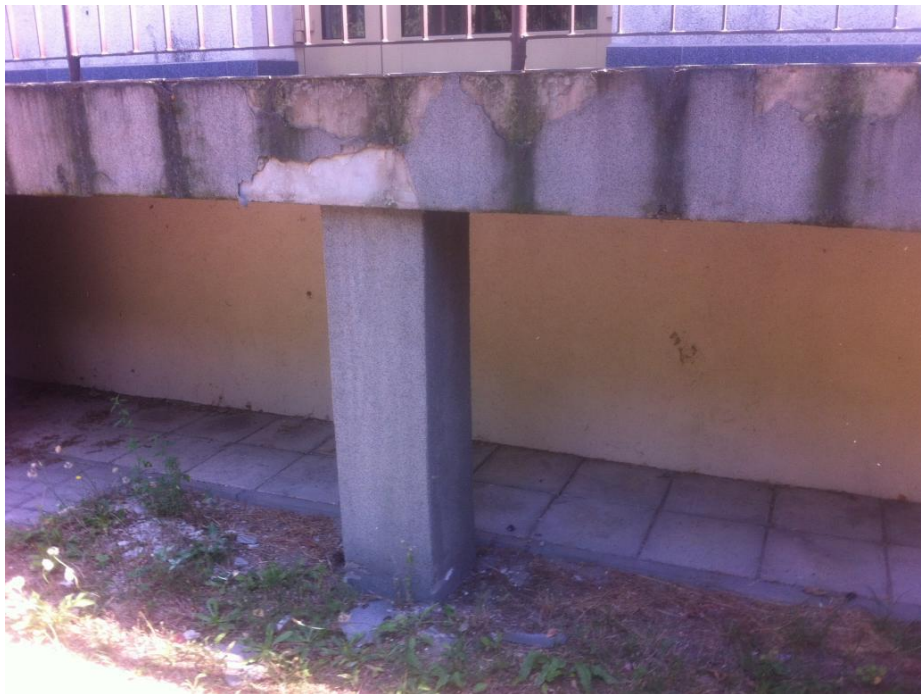
Dodatkowo stwierdzono typowe oznaki degradacji wykończenia na rampie zaopatrzeniowej na zapleczu budynku. Brak podjęcia kroków naprawczych może w szybkim czasie spowodować dalszą, narastającą degradację.

fot. 6.2.5 Widoczna degradacja warstwy tynku na rampie zaopatrzeniowej.

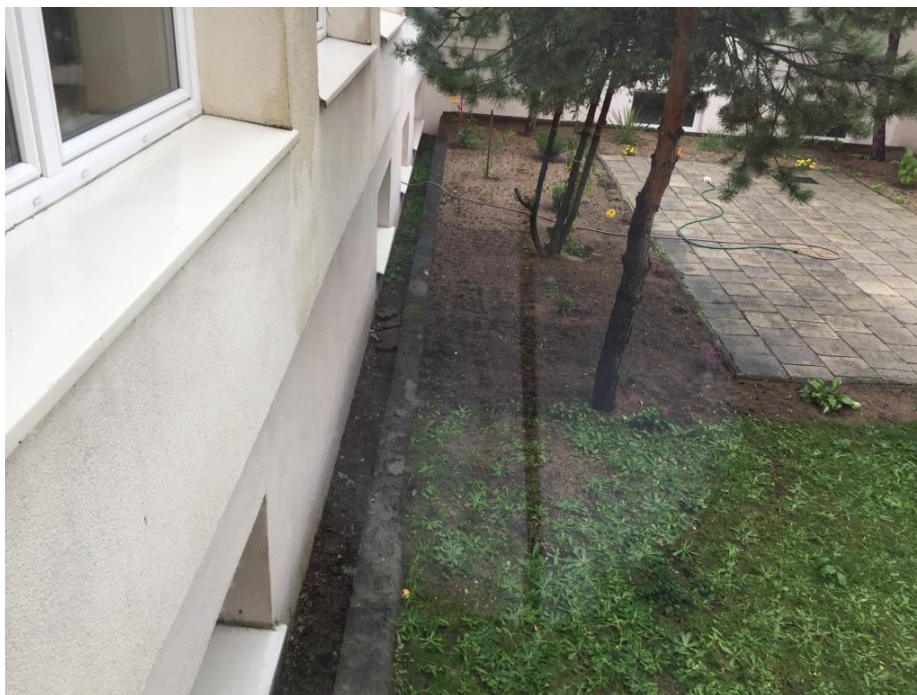
Ponadto problem właściwego odprowadzenia wód deszczowych występuje w patio centralnym, gdzie wprawdzie przewidziano studzienkę odpływową kanalizacji deszczowej, jednakże w strefach bezpośrednio przy ścianach budynku, gdzie znajduje się obniżenie do wysokości okien na korytarze piwnicy zbiera się woda która nie dopływa do istniejącej kanalizacji deszczowej. Są to na tyle istotne ilości wody, że powodują stopniowe zawilgocenie ściany korytarzowej nasilające degradację wykończenia ścian korytarza od strony wewnętrznej budynku. W związku z tym przewiduje się wykonanie systemu odprowadzenia wody z kanału okiennego, np. poprzez ułożenie w tym miejscu rury drenażowej podłączonej do istniejącej kanalizacji deszczowej.

Fot.6.2.7 Patio wewnętrzne zagospodarowane zielenią: występuje problem odpływu wód deszczowych z kanałów przyokiennych

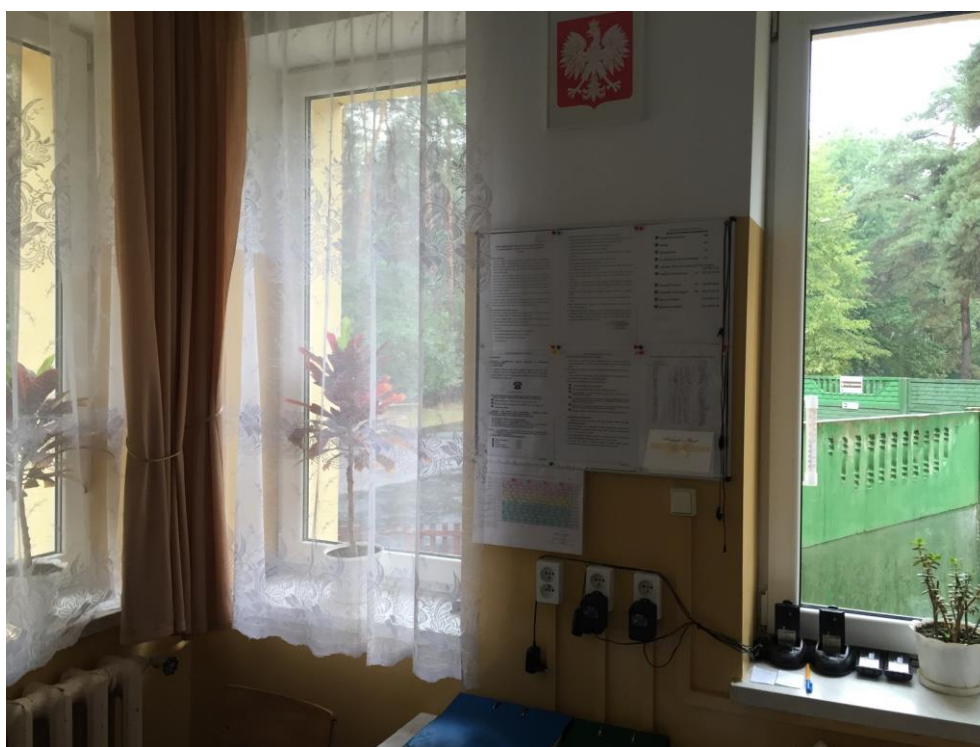
fot. 7.1.4 Okna w pomieszczeniu ochrony – filar międzyokienny ogranicza pole obserwacji strefy wjazdowej

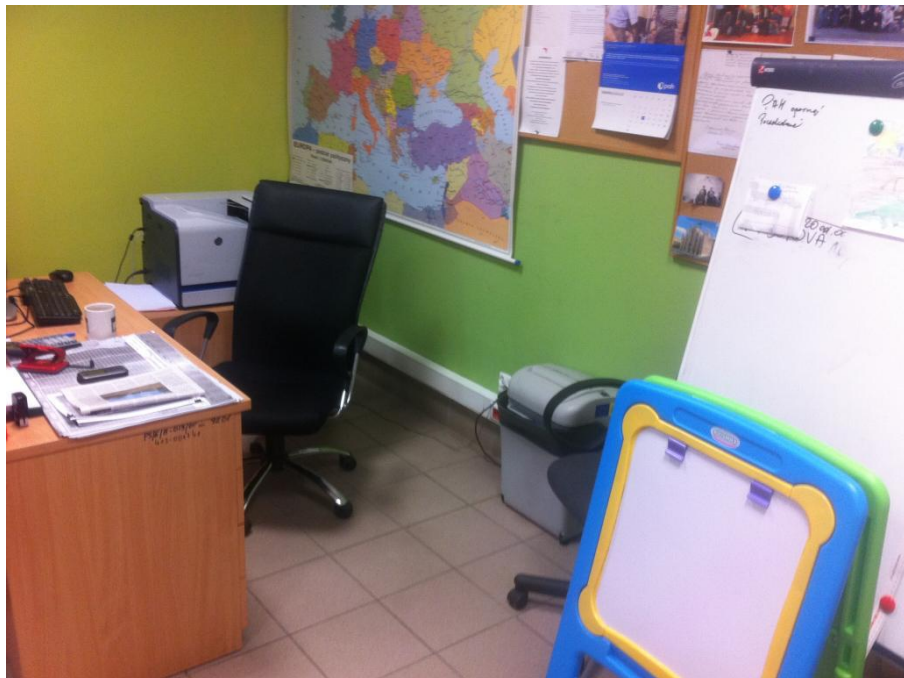
fot. 7.1.5 widoczna listwa natynkowa z przewodami elektrycznymi.

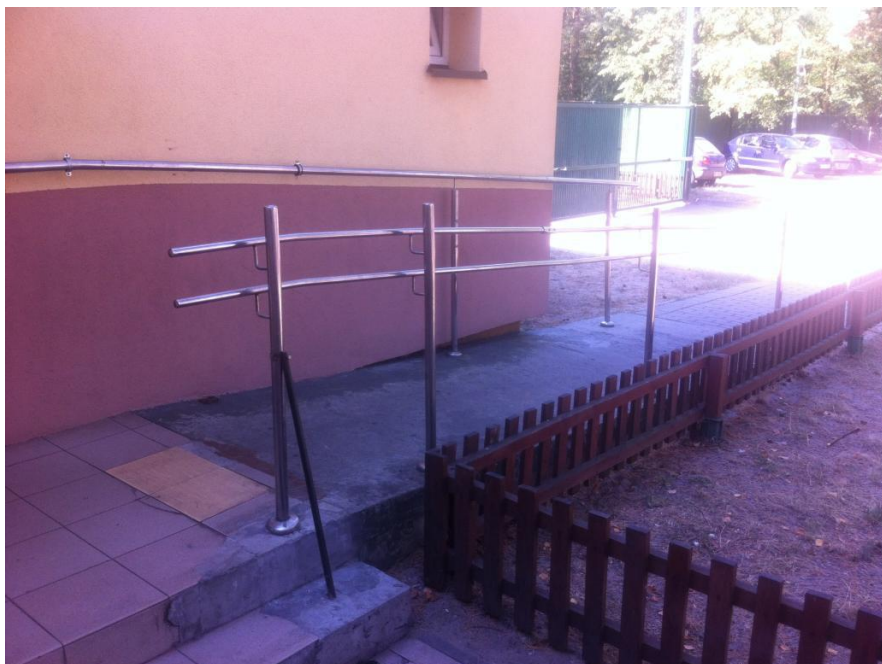
fol. 7.1.7 Rampa dla wózków – widoczne ślady degradacji powierzchniowej.

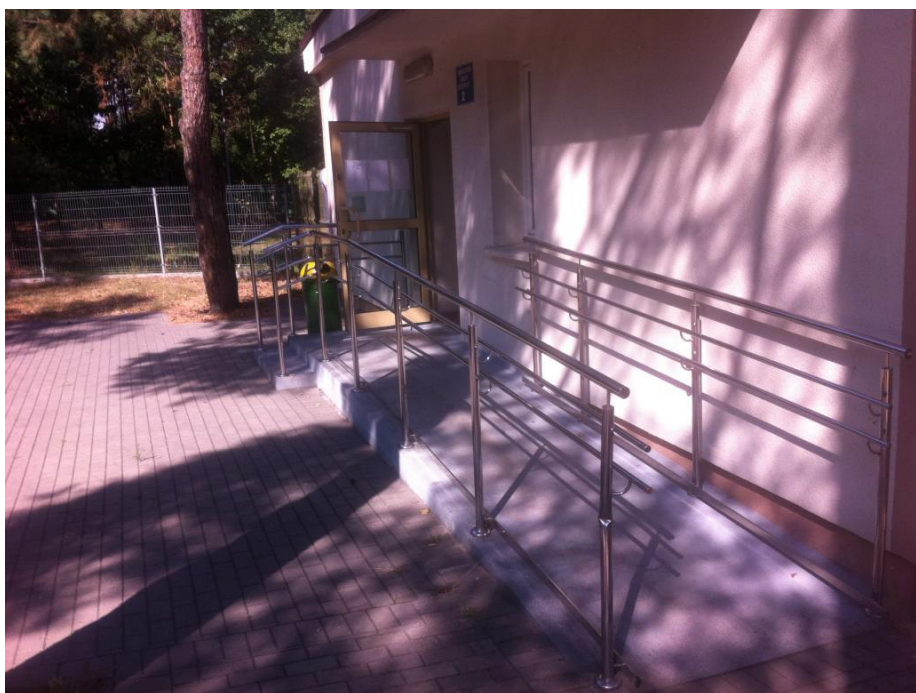
fot. 8.2.6 budynek nr 26 – rampa dla wózków, niestabilna balustrada do wymiany
