## 12. SERWIS FOTOGRAFICZNY

*toor* Tomasz Orliński

Oceny stanu technicznego budynków i innych budowli  
ul. Małcużyńskiego 5/28, 02-793 Warszawa  
tel./fax: 22 6486698

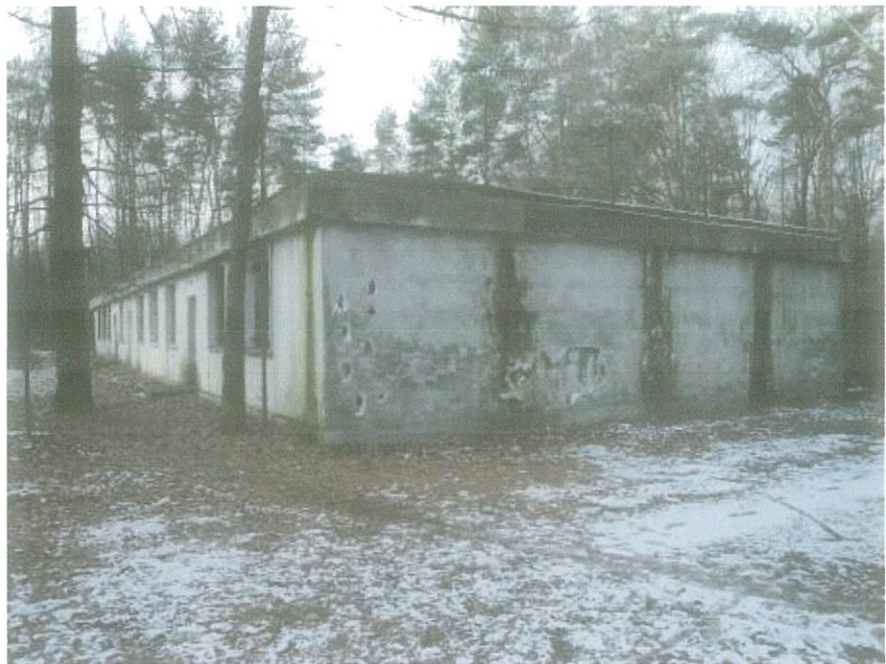
**Narożnik północno-wschodni budynku.**

Na elewacji północnej widoczne uszkodzenia warstwy ocieplenia (styropian, siatka, tynk) oraz pionowe ślady po zaciekach spod attyki. Aktualizacja: uszkodzenia usunięto.

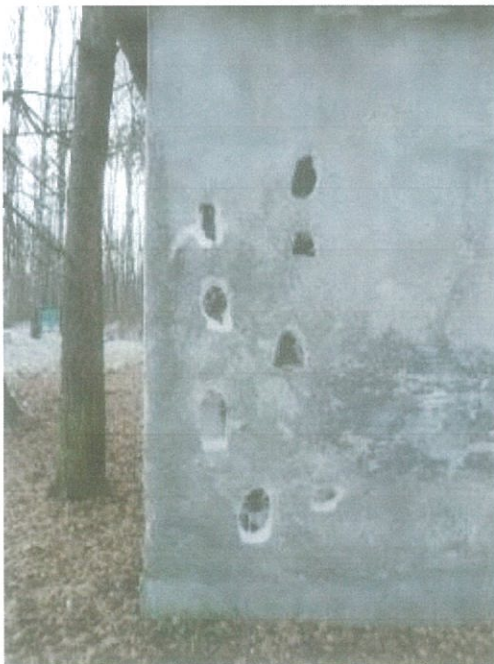
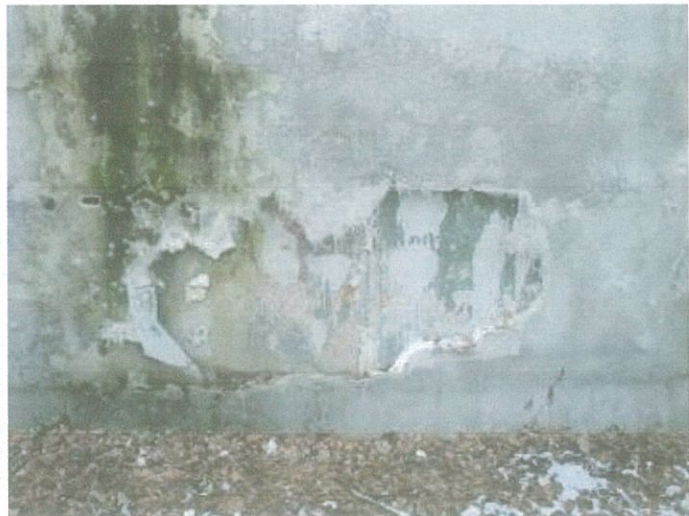
fot. 1

Uszkodzone warstwy ocieplenia (styropian, siatka, tynk) oraz ślady po zaciekach spod attyki. Pod ociepleniem widoczny fragment ściany zewnętrznej. Uszkodzenia usunięto.

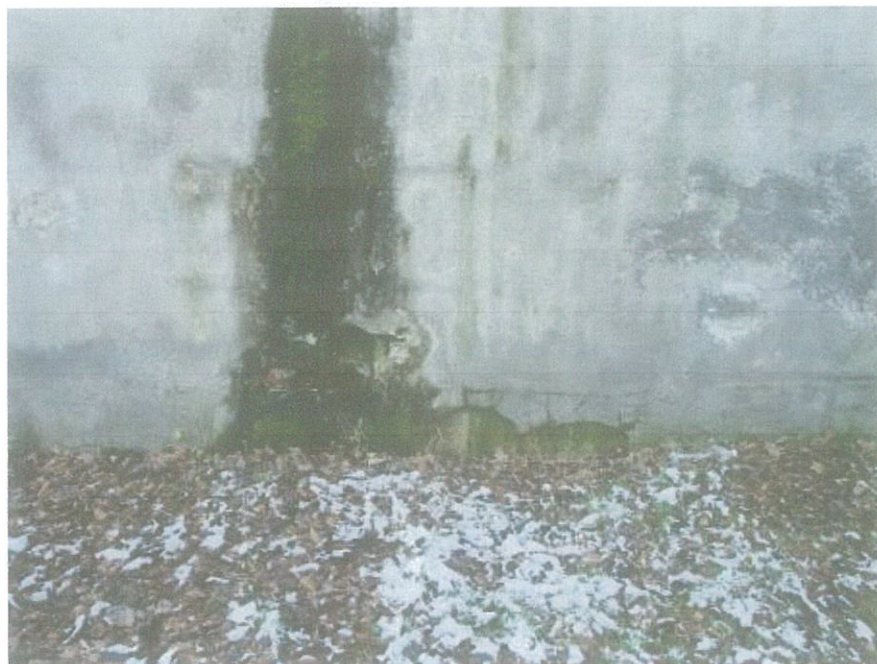
**Elewacja północna budynku.**

Widoczne uszkodzenia warstwy ocieplenia (styropian, siatka, tynk) oraz ślady po zaciekach spod attyki. Aktualizacja. Stan techniczny zły.

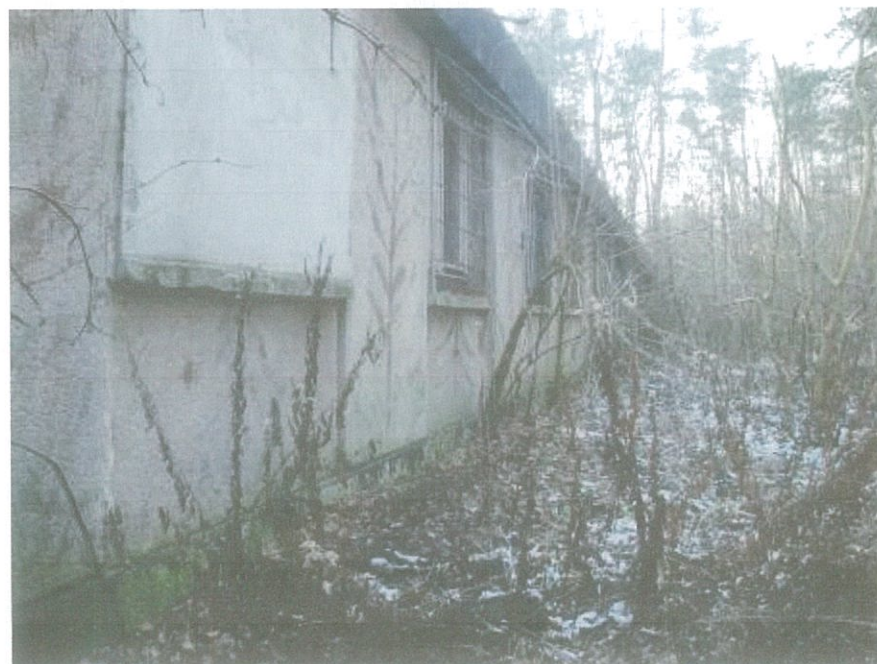
fot. 2

**Elewacja zachodnia budynku - fragment.**  
Aktualizacja. Stan techniczny zły.

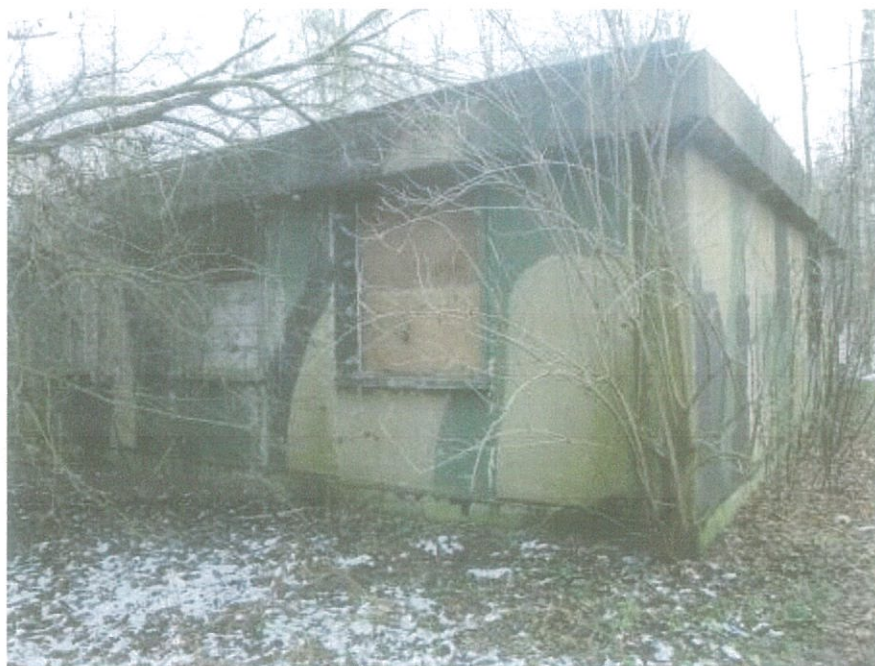
**Elewacja zachodnia budynku - narożnik południowo-zachodni.**

Otwory okienne częściowo podmurowane, zabezpieczone sklejką i deskami.  
W bezpośrednim sąsiedztwie fundamentów i cokołu widoczne zarośla i krzewy.

Aktualizacja. Stan techniczny zły.

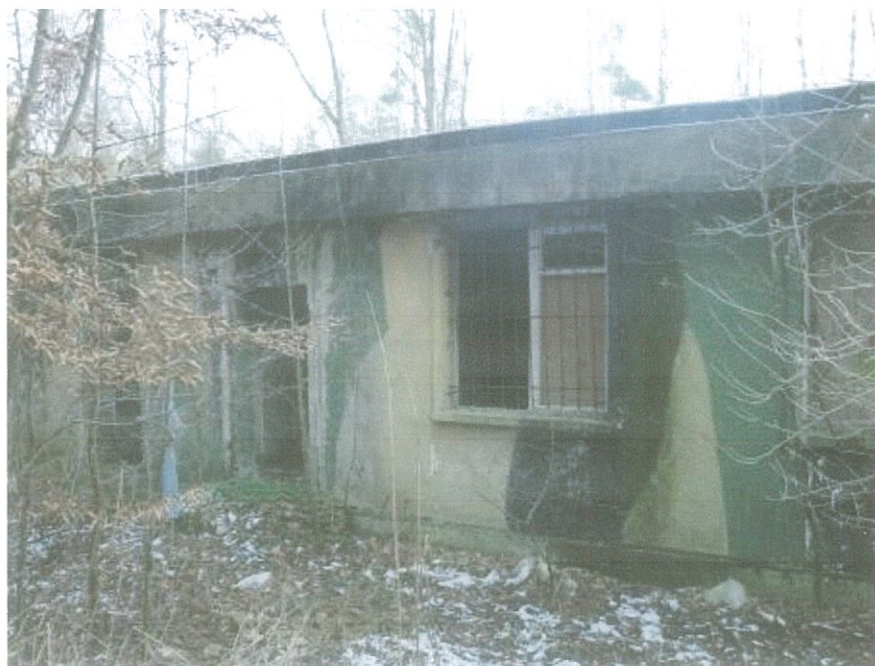
fot. 3

**Elewacja zachodnia budynku - fragment.**

Otwór okienny: wcześniej częściowo zabezpieczony kratami, sklejką i deskami, aktualnie zamurowany.

Po lewej stronie otwory wejściowe do wydzielonych pomieszczeń; wcześniej otwarte, aktualnie zamurowane. Aktualizacja. Stan techniczny zły.

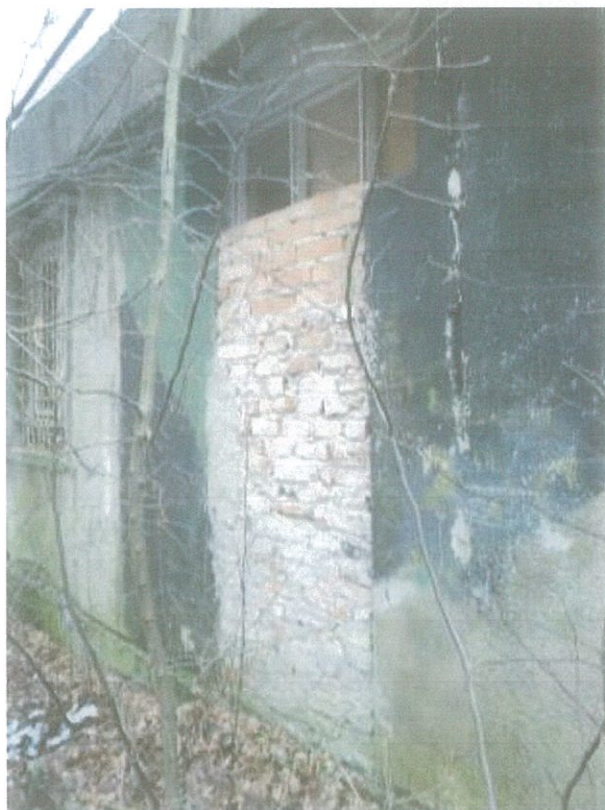
**Elewacja zachodnia - fragment.**

Zamurowany otwór drzwiowy,  
częściowo zabezpieczone  
naświetle oraz pionowe  
uszkodzenie warstw  
zewnątrznych elewacji.

Aktualizacja. Stan techniczny zły

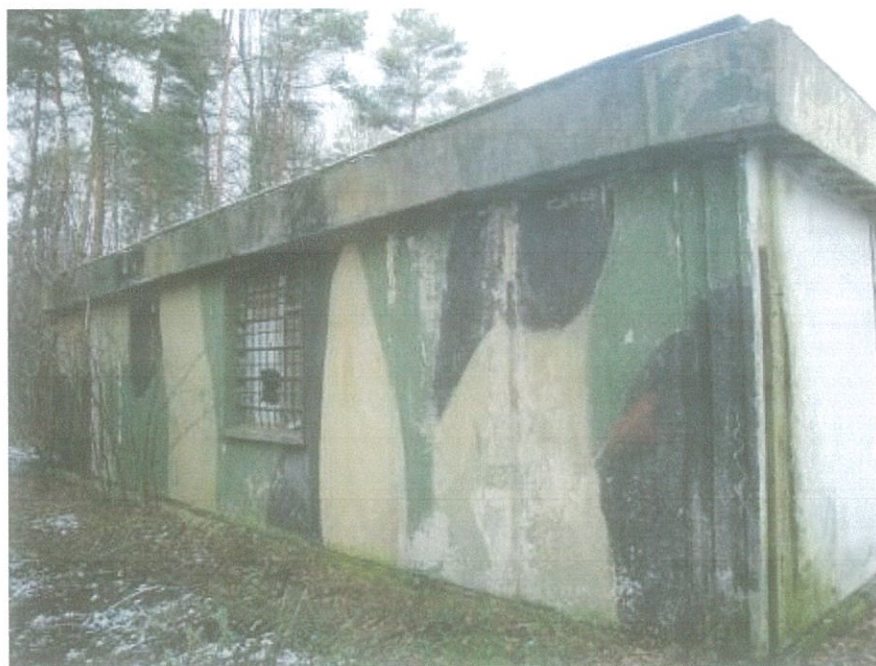
fot. 4

**Elewacja południowa /narożnik południowo-wschodni.**

Otwór okienny zakratowany i częściowo zabezpieczony płytą pilśniową.

Aktualizacja. Stan techniczny średni.

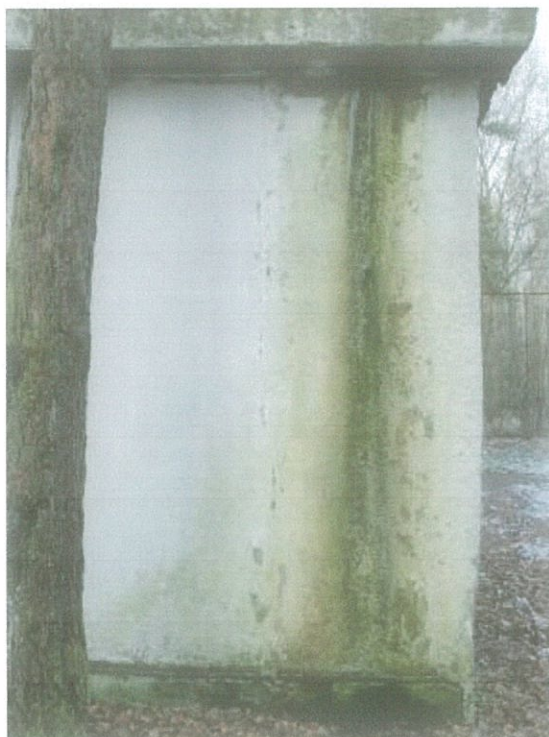
**Elewacja wschodnia.**  
Na elewacji widoczne ślady po  
przecieku i zawilgoceniu.  
Aktualizacja. Stan techniczny zły.

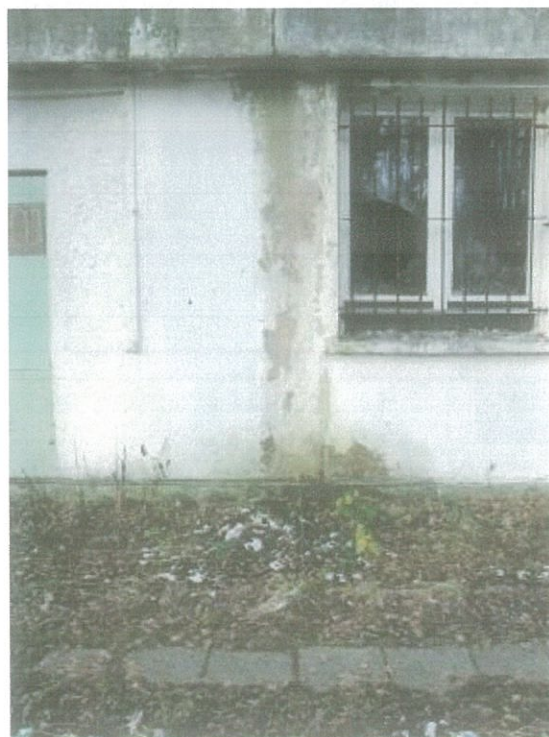
fot. 5

**Elewacja wschodnia.**  
Na elewacji widoczne ślady  
po przecieku i zawilgoceniu,  
zniszczona farba i tynk. Przy  
cokole ślady zawilgocenia.  
Aktualizacja. Stan techniczny  
zły.

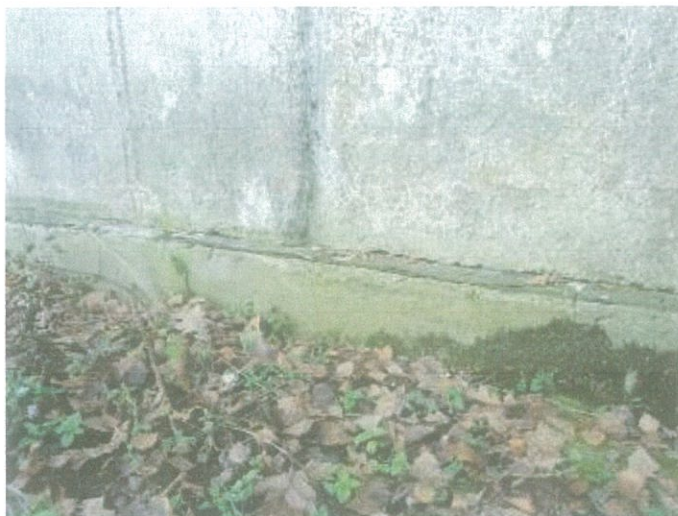
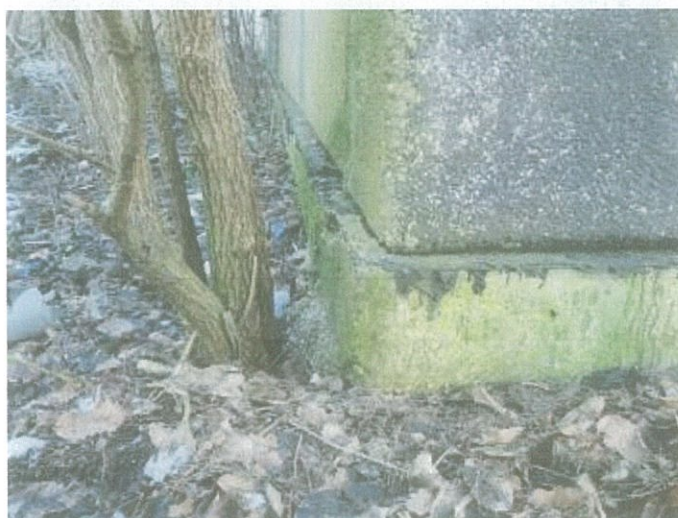
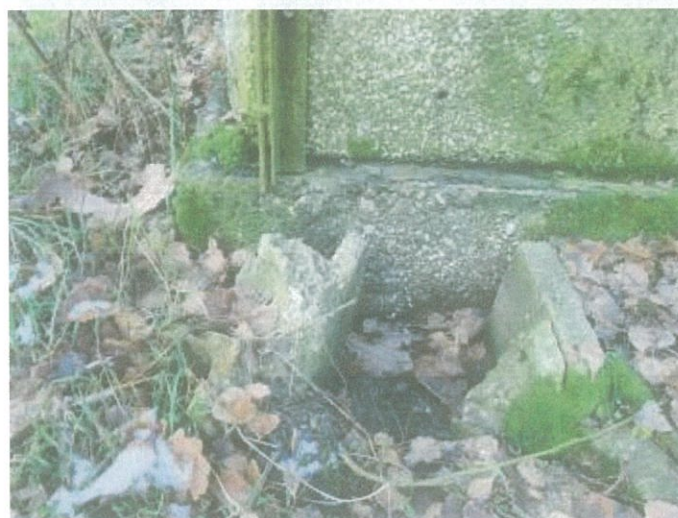
fot. 6

**Obszar przyziemia.**

Widoczne fragmenty fundamentu (część cokołowa budynku), izolacje poziome oraz dolne fragmenty ścian zewnętrznych budynku. Aktualizacja. Stan techniczny średni.

| Lp. | Podstawa | Opis i wyliczenia | j.m. | Poszcz. | Razem |
|---|---|---|---|---|---|
| 17<br>d.1 | KNR-W 4-01<br>0601-03 | Izolacje przeciwwodne i przeciwwilgociowe powierzchni poziomych 2 warstwami papy asfaltowej z warstwą wyrównawczą z zaprawy cementowej grubości 2 cm i dodaniem środka wodoszczelnego | m2 | | |
| 18<br>d.1 | KNR-W 4-01<br>0603-02 | Dwuwarstwowe izolacje pionowe murów nieotynkowanych lepikiem IZOLACJE PIONOWE ŁAW FUNDAMENTOWYCH | m2 | | |

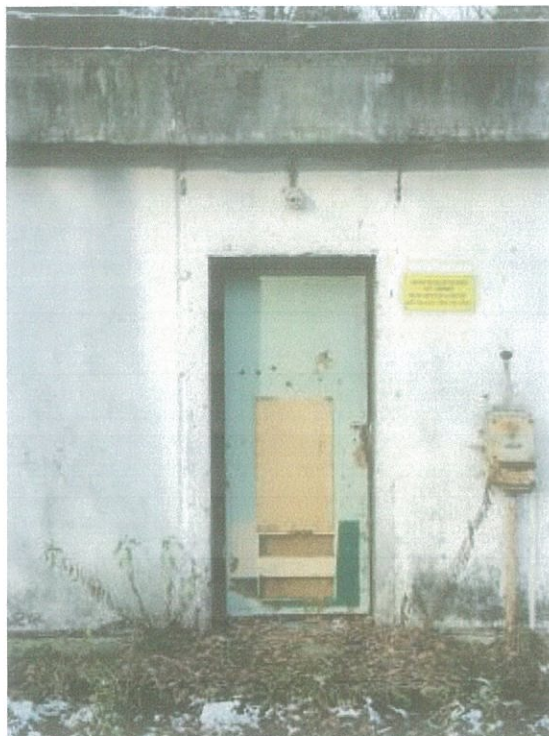
**Elewacja wschodnia.**  
Wejście do budynku w  
części południowej.  
Aktualizacja. Stan  
techniczny zły.

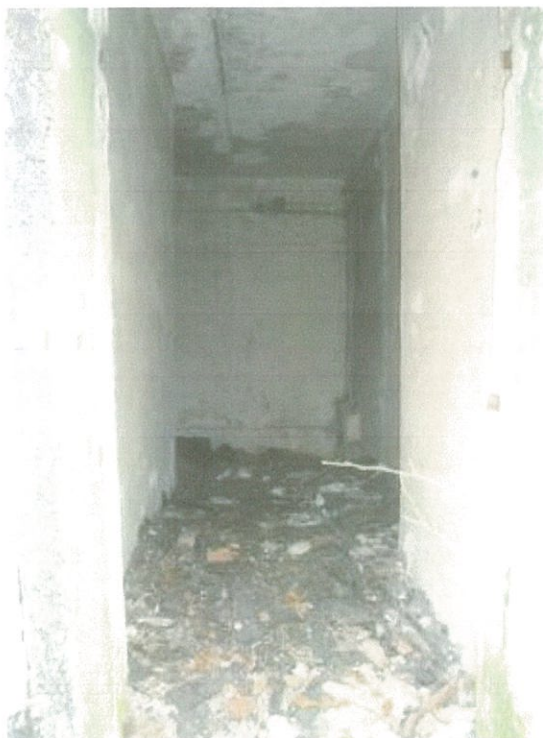
fot. 7

**Strona wschodnia.**  
Korytarz w obszarze  
wejścia do budynku w  
części północnej.  
Aktualizacja. Stan  
techniczny zły.

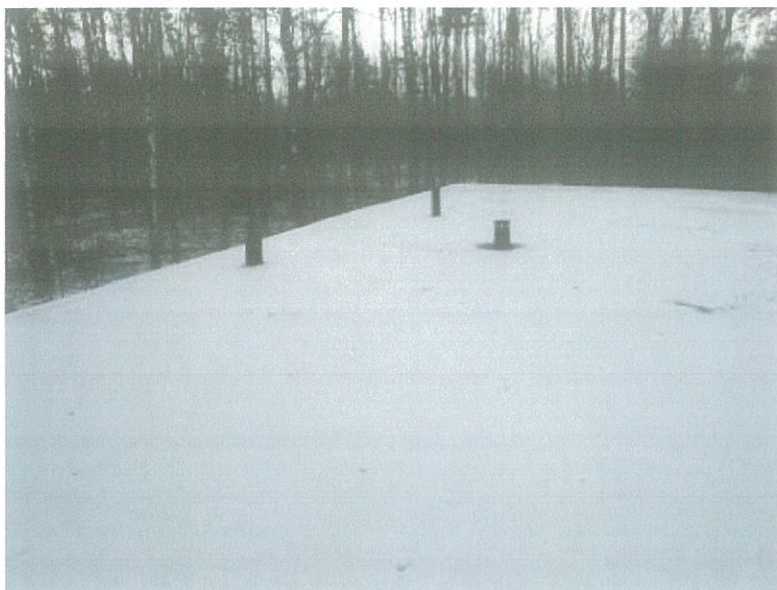
**Aktualizacja. Dach części południowej - fragment.**  
połąć, kominki wentylacji grawitacyjnej sanitariatów i umywalni.

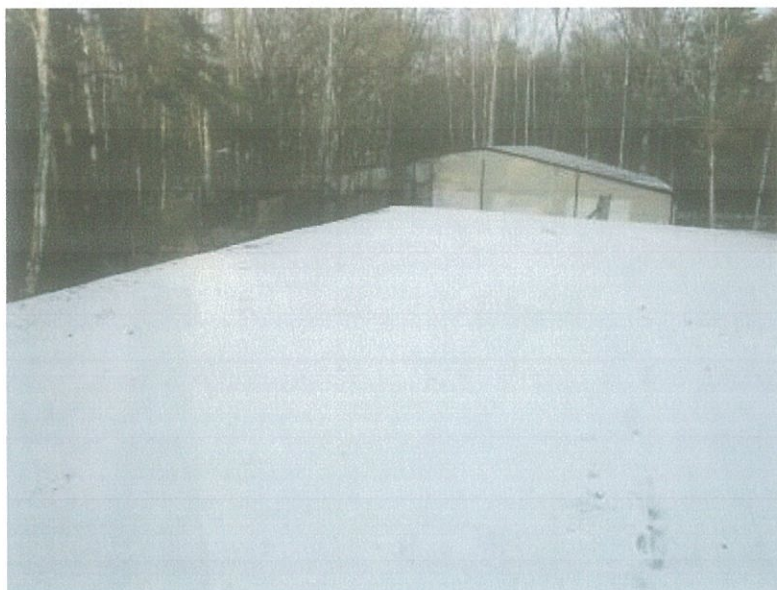
fot. 8

**Aktualizacja. Dach części północnej - fragment.**

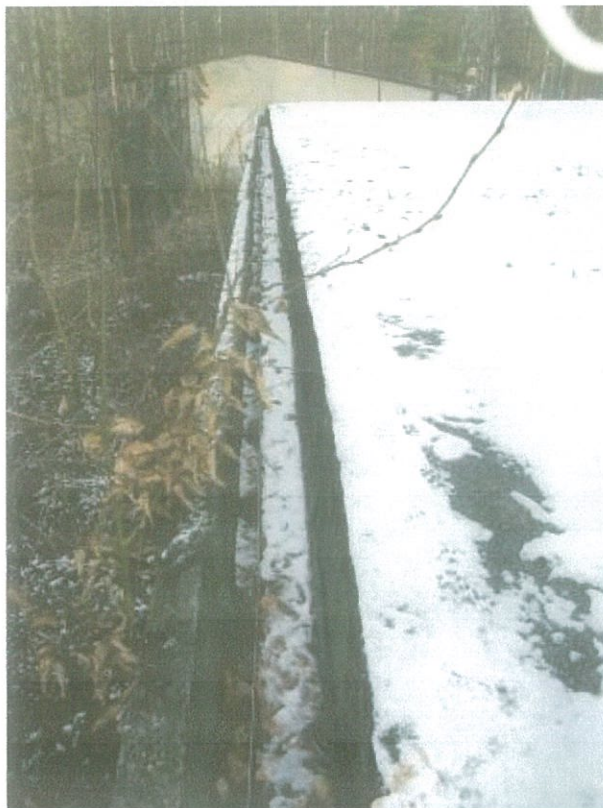
**Aktualizacja. Dach części półn.-  
zach. - fragment.**

Połąć, fragment pokrycia,  
rynny PCV, attyka. Stan  
techniczny rynien - zły, stan  
techniczny pokrycia - średni.

| Lp. | Podstawa | Opis i wyliczenia | j.m. | Poszcz. | Razem |
|---|---|---|---|---|---|
| 1 d.1 | KNR 4-04<br>0509-03<br>z.o.3.1. | Rozebranie pokrycia dachowego z papy na betonie na zakład - Usytuowanie budynku uniemożliwia dostęp osobom postronnym. POZ.1 OBMIARU | m2 | | |
| 2 d.1 | KNR-W 2-02<br>0502-03 | Pokrycie dachów papką na podłożu betonowym - lepik asfaltowy na gorąco, dwie warstwy papy bez folii aluminiowej, budynki mieszkalne i przemysłowe | m2 | | |
| 3 d.1 | KNR-W 4-01<br>0529-02 | Wymiana rynien z wykonaniem nowych półokrągłych z blachy miedzianej o średnicy 15 cm i obróbki (pas rynnowy) Krotność = 2 | m | | |

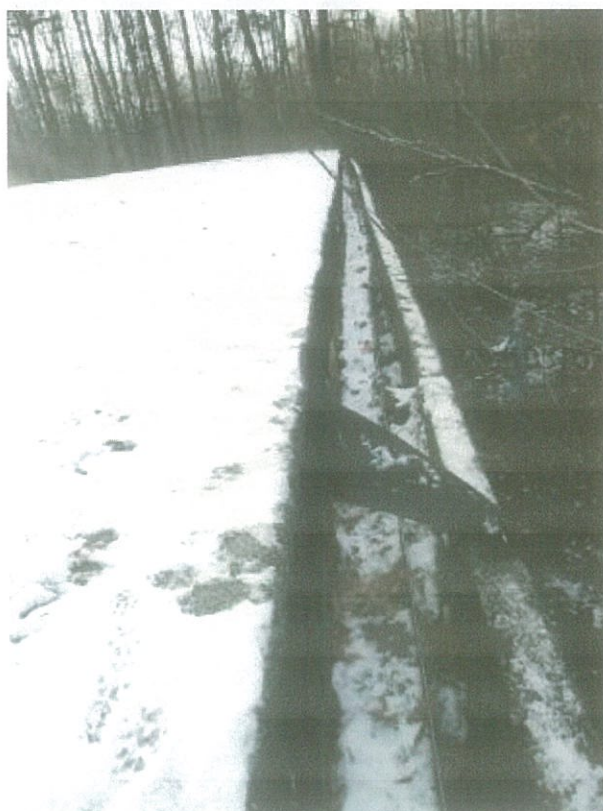
fot. 9

**Aktualizacja.Dach części półd.-  
zach. - fragment.**

Połąć, fragment pokrycia,  
odspojona papa,  
rynny PCV, attyka.  
Stan techniczny rynien - zły.

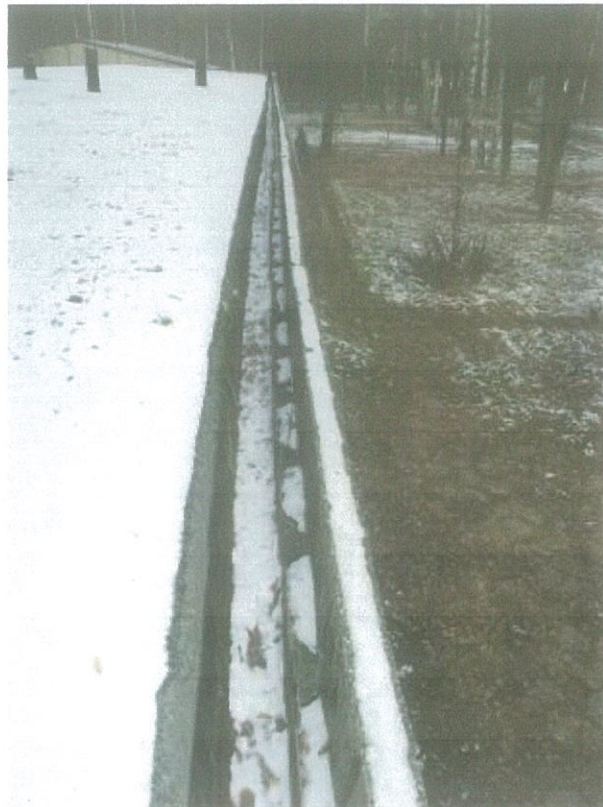
**Aktualizacja. Dach części płn.-  
wsch. - fragment.**  
połąć, fragment pokrycia,  
rynny PCV, attyka.  
Stan techniczny pasa  
rynnowego - zły.

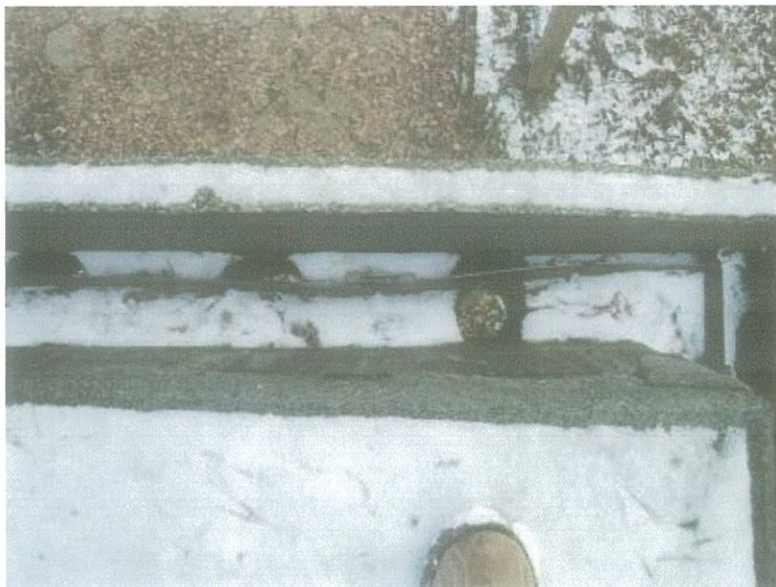
fot. 10

**Aktualizacja.Dach części pld.-  
zach. - fragment.**  
fragment pokrycia, obróbka  
papa, rynna PCV - wpust ,  
attyka. Stan techniczny  
elementu - zły.

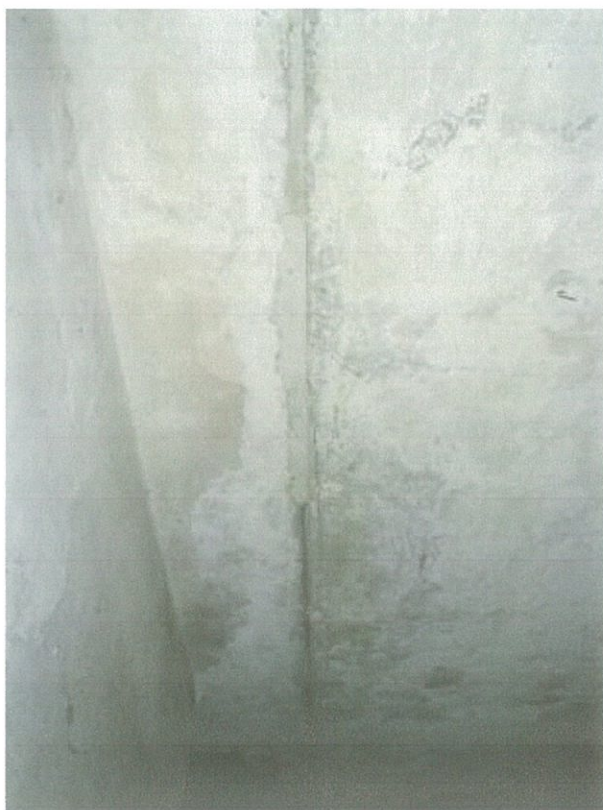
**Aktualizacja. Korytarz przy wejściu.**

Widoczna szczelina w połączeniu płyt stropowych, liczne ślady korozji betonu i ślady po zaciekach. Stan techniczny zły.

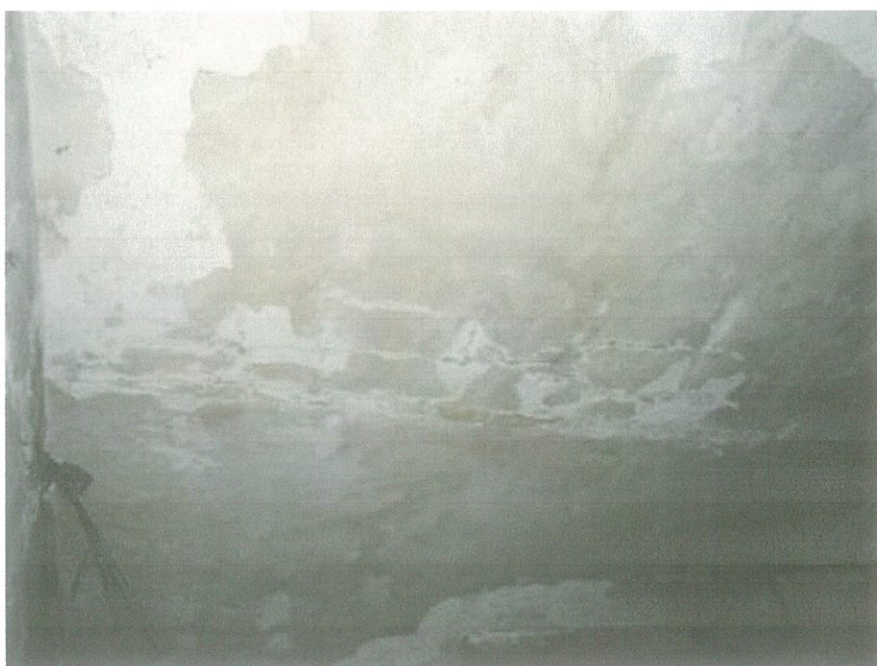
fot. 11

**Aktualizacja.Korytarz.**

Widoczne zniszczenia powierzchni płyt stropowych, miejscowe odparzenia tynku, ślady po przeciekach. Stan techniczny zły.

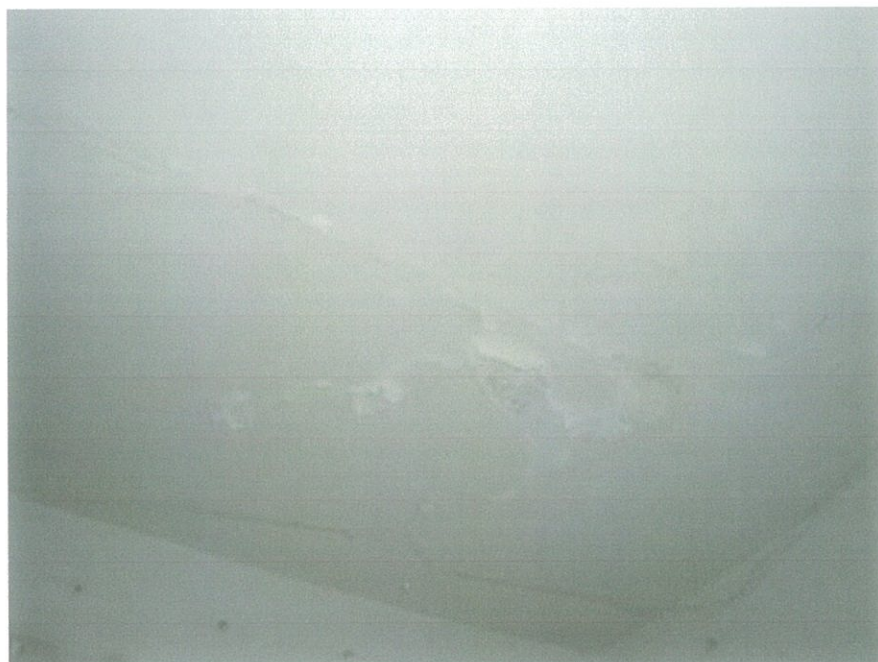
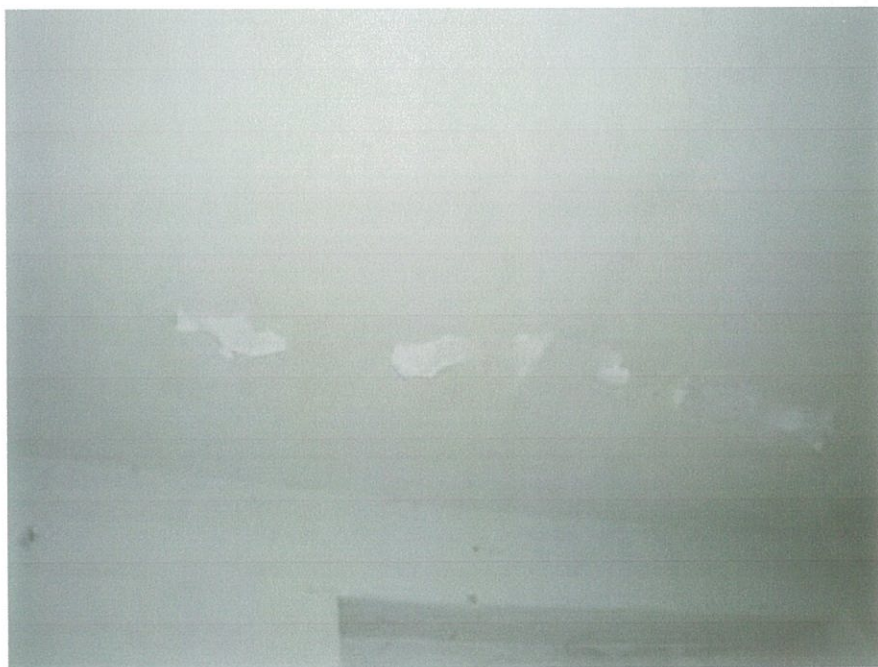
fot. 12

**Aktualizacja. Pomieszczenia.**

Widoczne uszkodzenia tynku i farby na suficie, zarysowane połączenie płyt stropowych.

Stan techniczny średni.

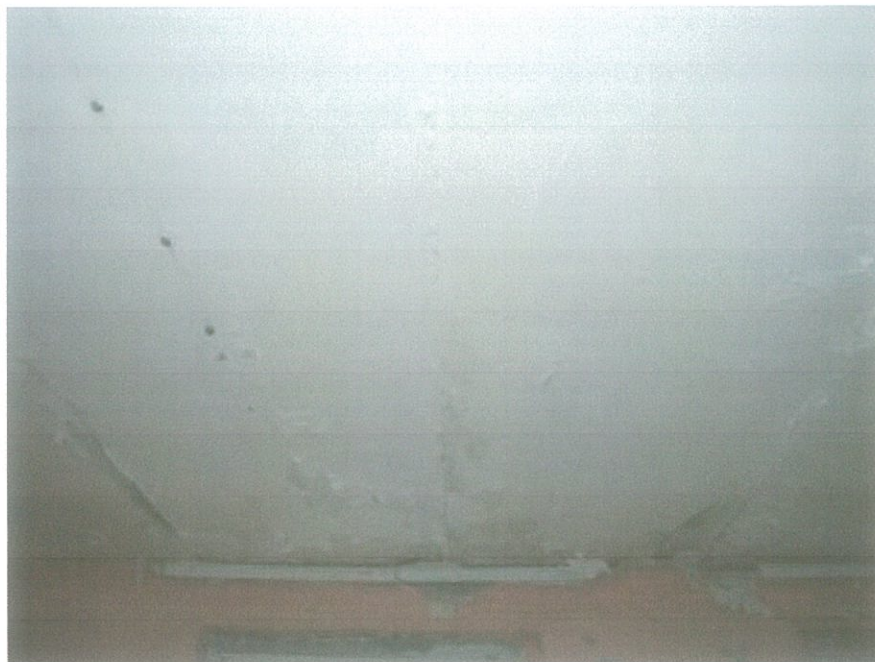
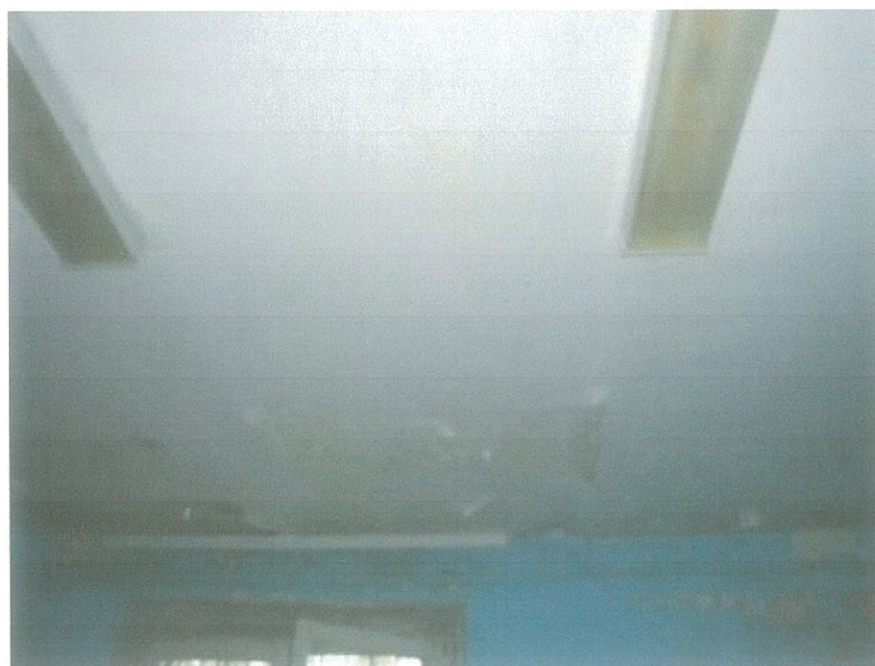
fot. 13

**Pomieszczenia.**

Widoczne uszkodzenia tynku i farby na suficie, zarysowane połączenie płyt stropowych.

Stan techniczny średni.

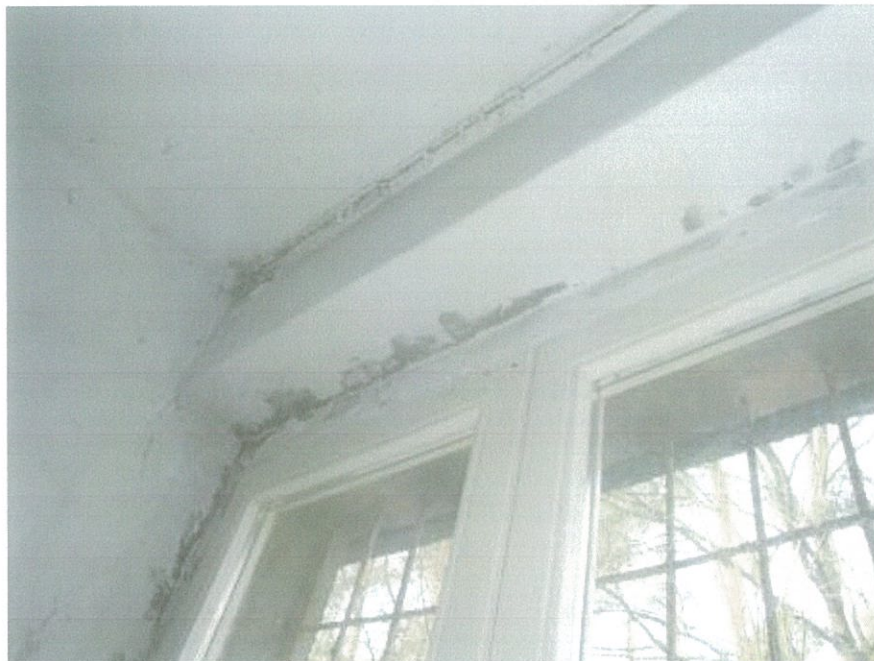
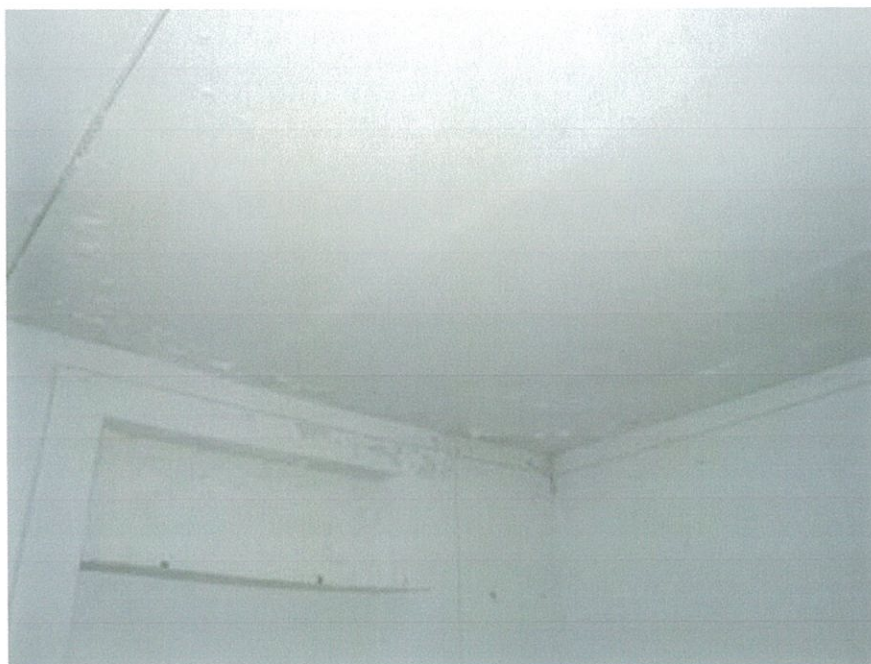
fot. 14

**Aktualizacja. Pomieszczenia.**

Widoczne uszkodzenia tynku i farby na suficie, zarysowane połączenie płyt stropowych, ślady przemarzania nadproża (górna fotografia). Stan techniczny zły.

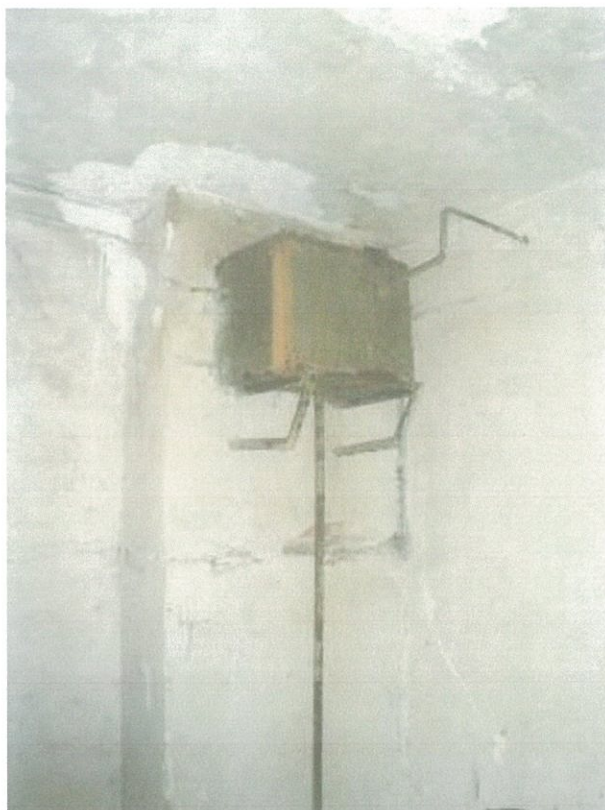
**Aktualizacja. Korytarz.**

Naczynie wzbiornicze c.o.,  
uszkodzenia warstw tynku  
i farby na ścianach i suficie.  
Stan techniczny wypraw zły.

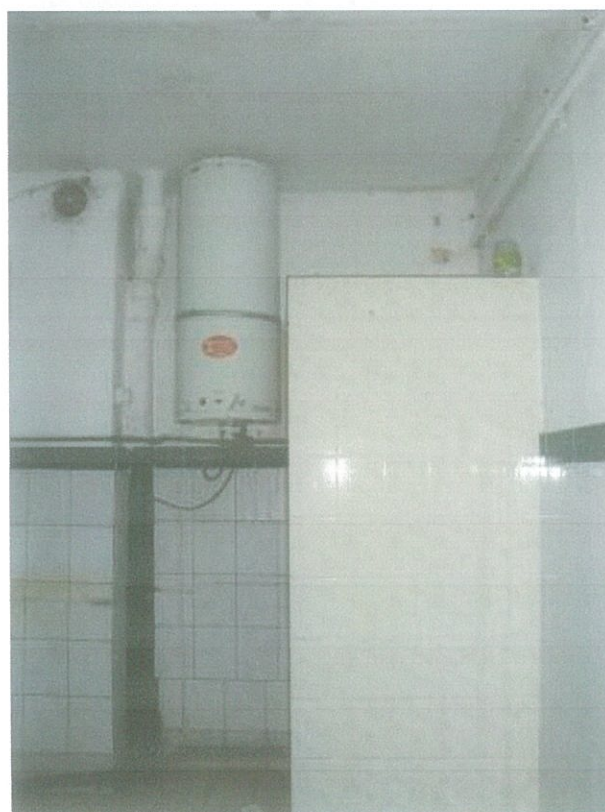
**Aktualizacja. Sanitariaty.**

Widoczna okładzina  
ceramiczna ścian,  
podgrzewacz, pion  
kanalizacji, uszkodzenia  
tynku na ścianach i suficie.  
Stan techniczny okładziny  
ceramicznej średni.

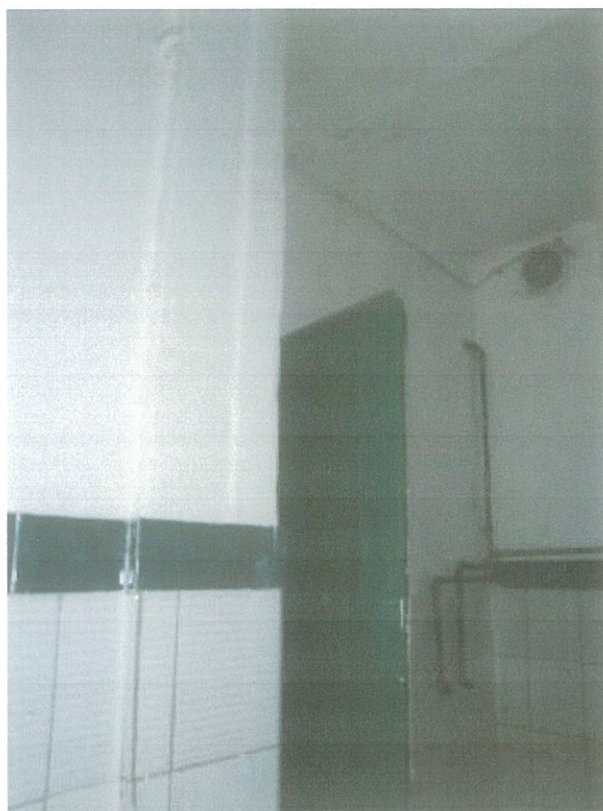
**Sanitariaty.**  
Widoczne ściany, skrzydła  
drzwiowe, wentylator  
elektryczny, okładzina  
ceramiczna ścian, fragmenty  
instalacji wody. Stan  
techniczny pomieszczenia  
średni.

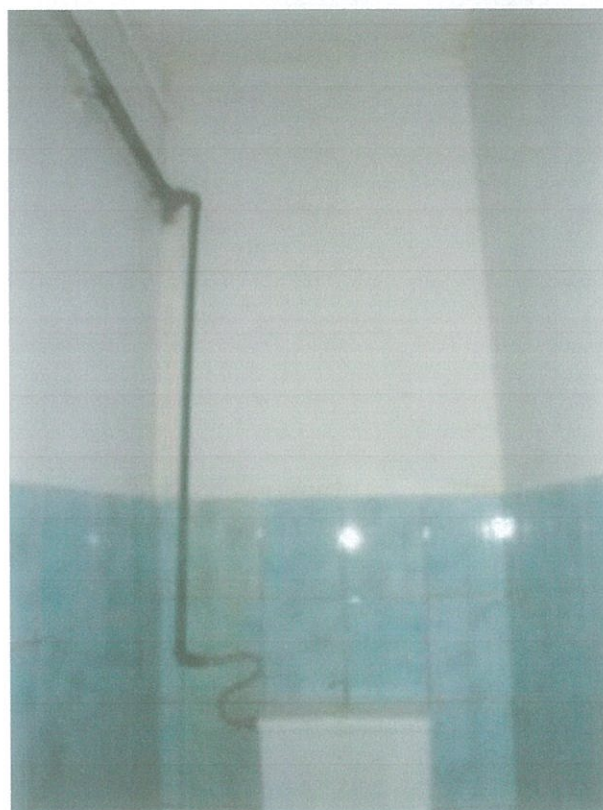
**Sanitariaty.**  
pomieszczenie w.c.  
Widoczne instalacje,  
okładzina ceramiczna  
ścian. Stan techniczny  
pomieszczenia średni.

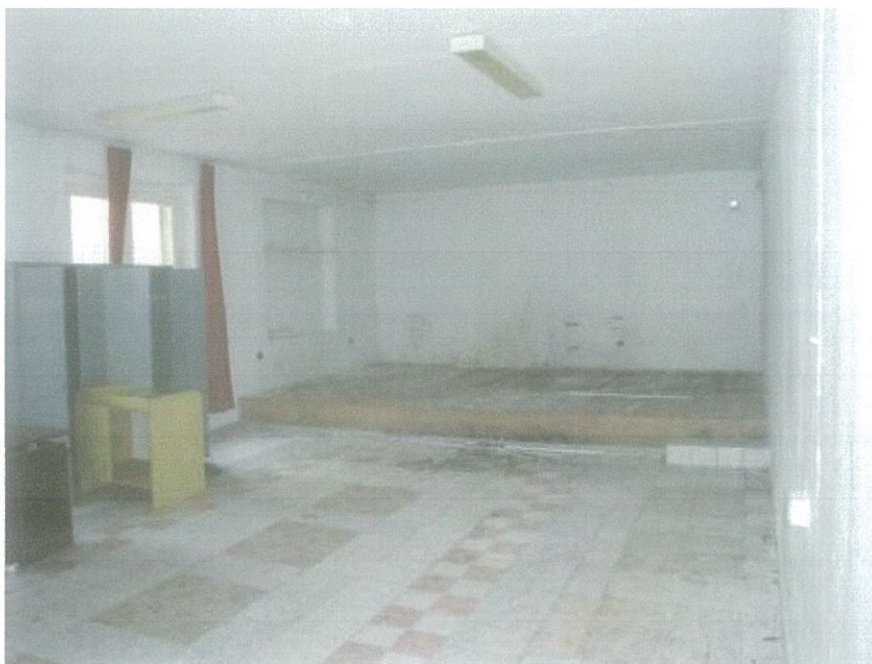
**Aktualizacja. Pomieszczenia**

Widoczne ściany, sufit, podium, zamurowany otwór okienny w głębi, posadzka ceramiczna, umeblowanie socjalne. Stan techniczny pomieszczenia zły.

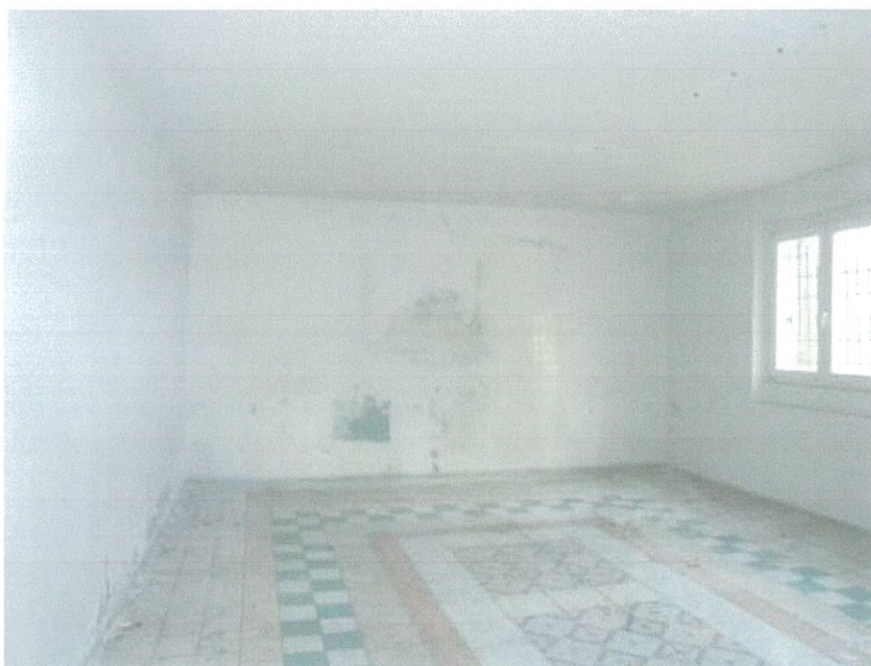
**Aktualizacja. Pomieszczenia**

Widoczne ściany, sufit, posadzka ceramiczna, ślady przemarzania na ścianie zewnętrznej budynku, zniszczony tynk, farba, ślady podsiąkania na ścianie konstrukcyjnej (w lewej części fotografii). Stan techniczny pomieszczenia zły.

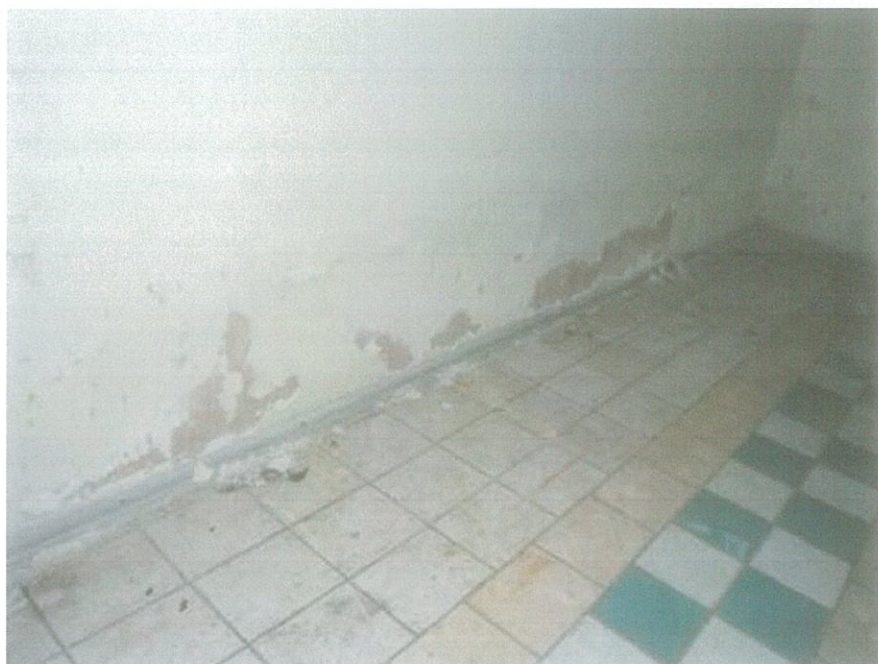
**Aktualizacja. Pomieszczenia**

Widoczne ślady zawilgocenia na ścianie, skutki podsiąkania na ścianie wewnętrznej konstrukcyjnej - złuszczone farba, skorodowany tynk.

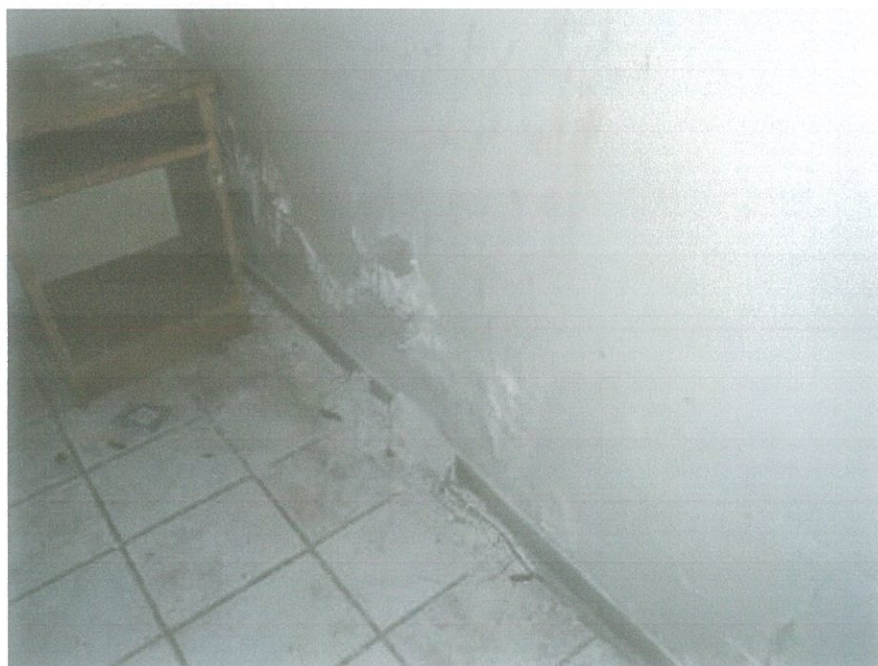
**Aktualizacja. Pomieszczenia**

Ślady przemarzania na ścianie zewnętrznej budynku, zniszczony tynk, farba, ślady podsiąkania. Stan techniczny ścian zły.

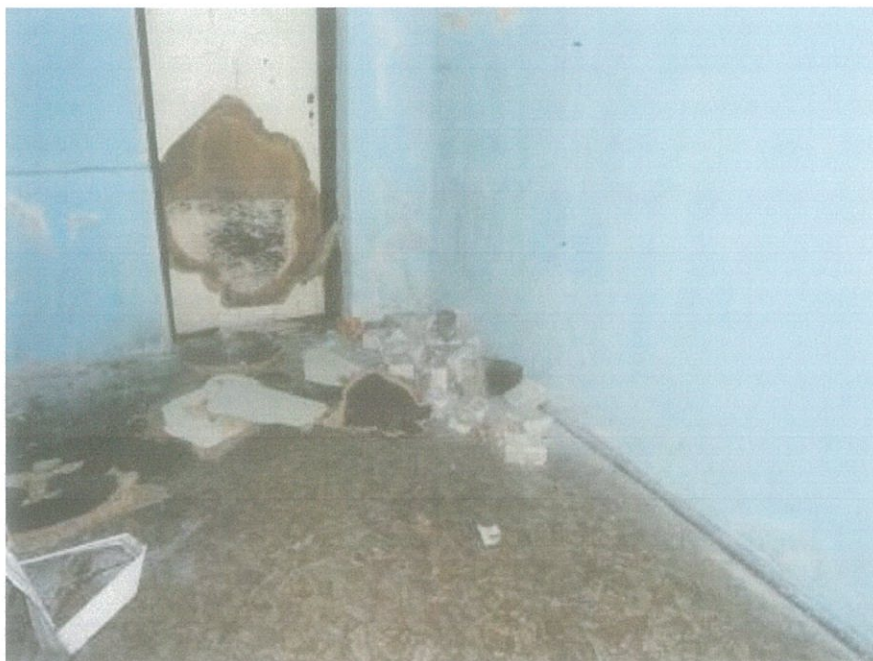
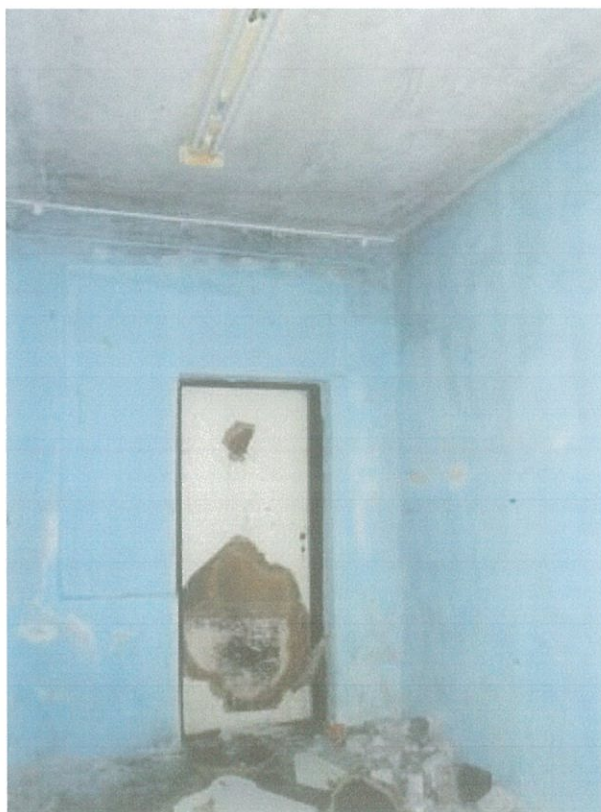
**Aktualizacja. Pomieszczenia**

Ślady zawilgocenia na ścianie  
i suficie, widoczny zły stan  
techniczny wypraw  
tynkarskich  
i malarskich oraz posadzki  
drewnianej.  
Stan techniczny  
pomieszczenia zły.

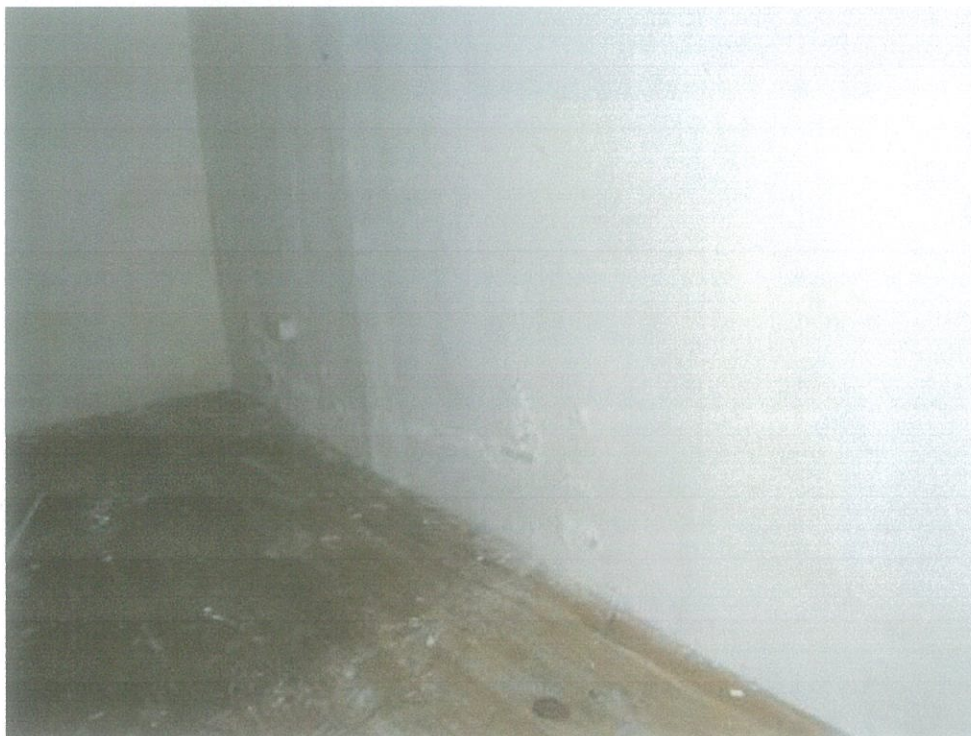
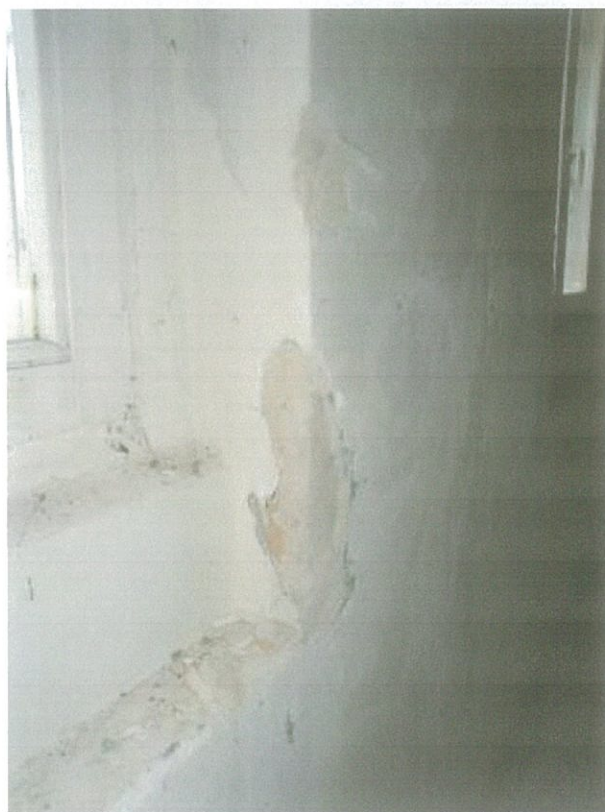
**Aktualizacja. Pomieszczenia**  
Ślady zawilgocenia na ścianie,  
uszkodzenia mechaniczne  
ściany zewnętrznej, zły stan  
techniczny wypraw tynkarskich  
i malarskich. Stan techniczny  
ściany zły.
