## 12. SERWIS FOTOGRAFICZNY

*toor* Tomasz Orliński

Oceny stanu technicznego budynków i innych budowli  
ul. Małcużyńskiego 5/28, 02-793 Warszawa  
tel./fax: 22 6486698

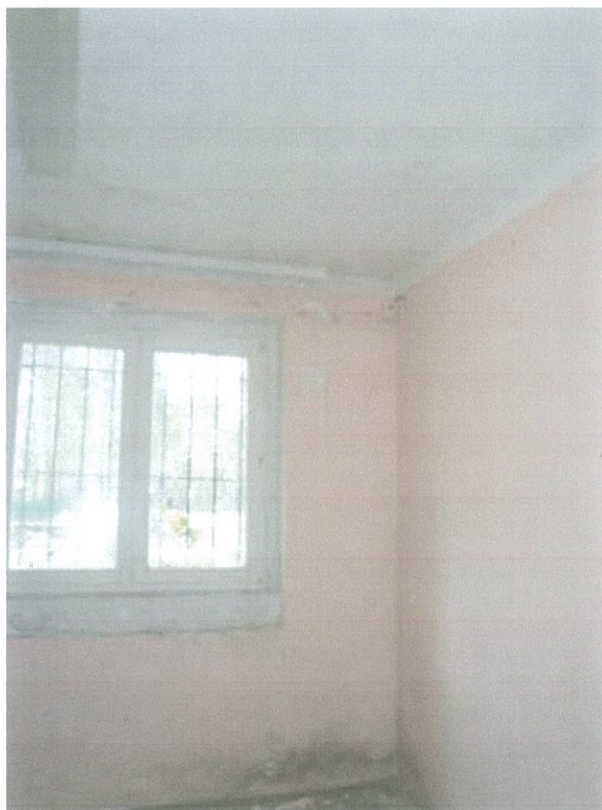
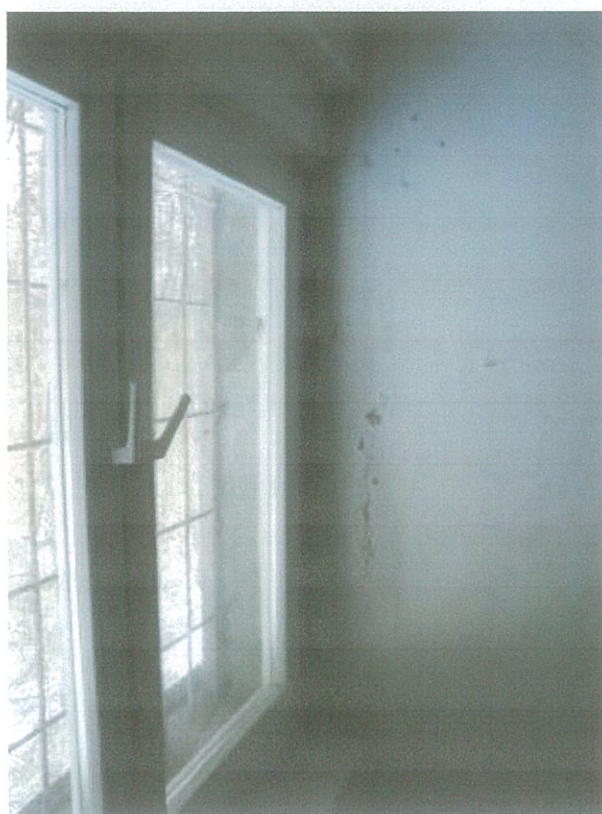
**Aktualizacja.**  
**Pomieszczenia**  
Ślady zawilgocenia na  
ścianie, zewnętrznej,  
ślady przemarzania  
i zawilgocenia,  
uszkodzenia tynku  
i farby. Stan techniczny  
pomieszczenia zły.

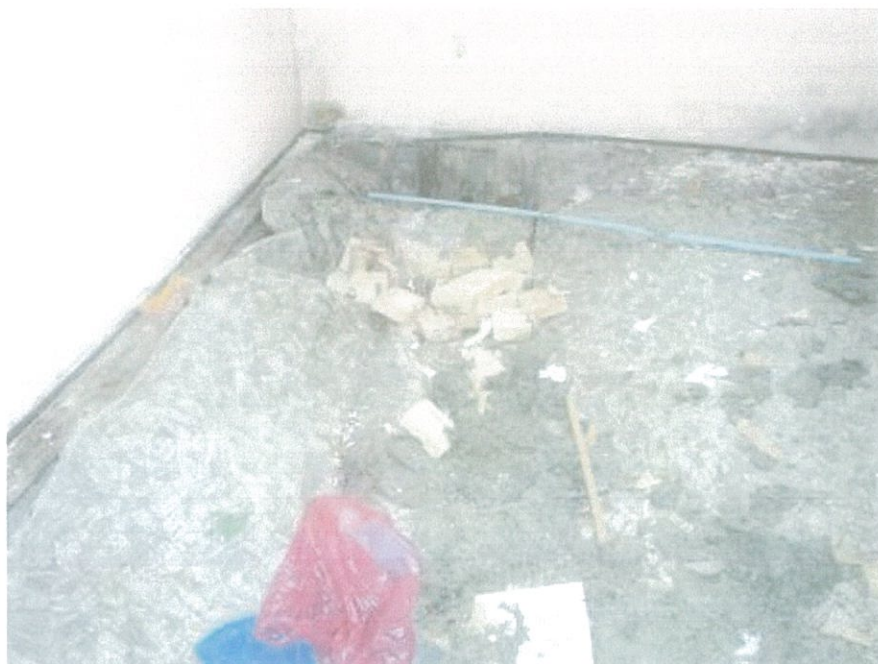
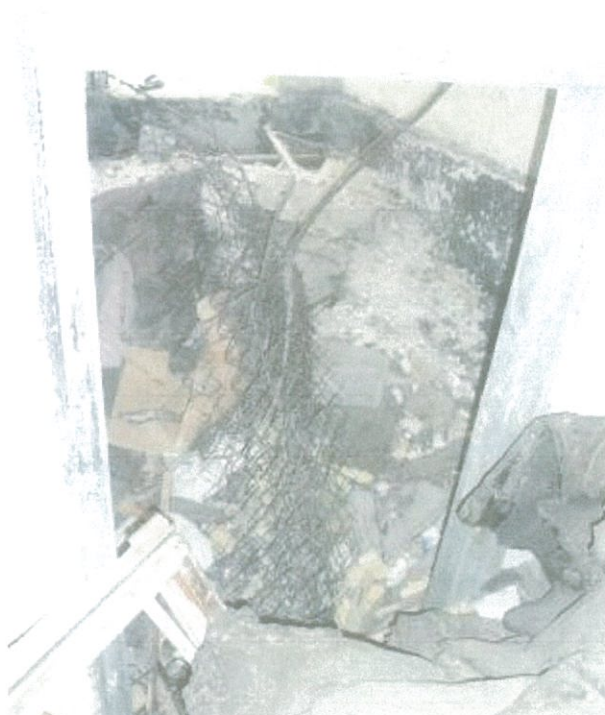
**Aktualizacja.  
Pomieszczenia**  
Uszkodzona konstrukcja  
i deskowanie podłóg.  
Stan techniczny podłóg zły.

| Lp. | Podstawa | Opis i wyliczenia | j.m. | Poszcz. | Razem |
|---|---|---|---|---|---|
| 9 d.1 | KNR 4-04<br>0405-01 | Rozebranie deskowania podłóg. Rozebranie drewnianych podłóg ślepych. POZ.12 OBMIARU | m2 | | |
| 10 d.1 | KNR 4-04<br>0405-04 | Rozebranie podłóg. Rozebranie drewnianych legarów | m | | |
| 13 d.1 | KNR-W 2-02<br>1121-04 | Ślepa podłoga z o grubości 25 mm na legarach ułożonych krzyżowo | m2 | | |

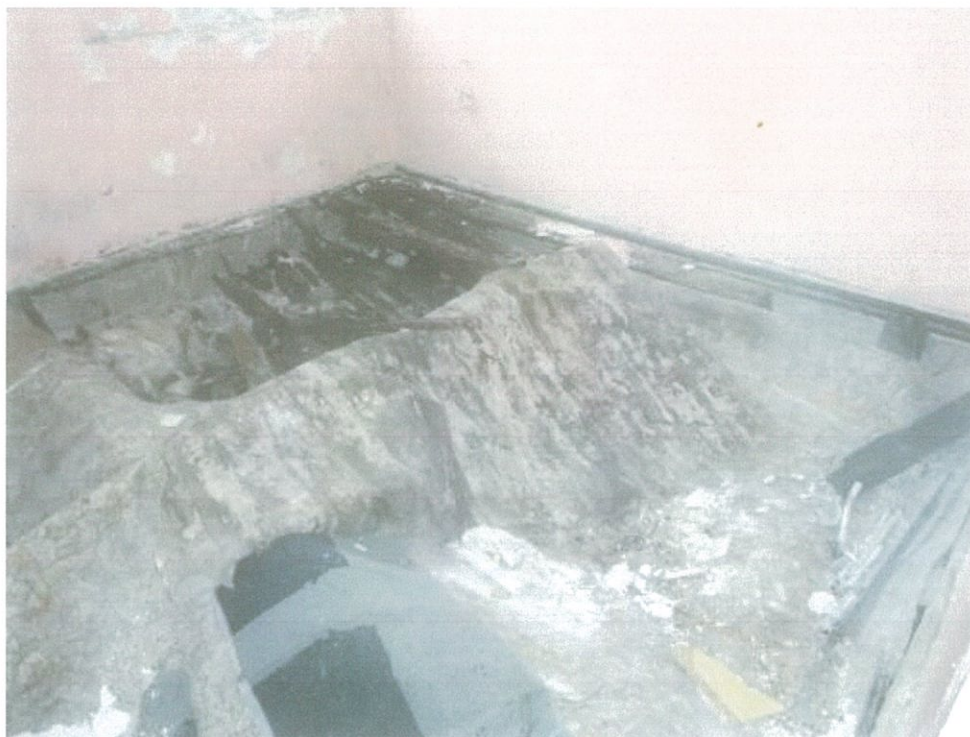
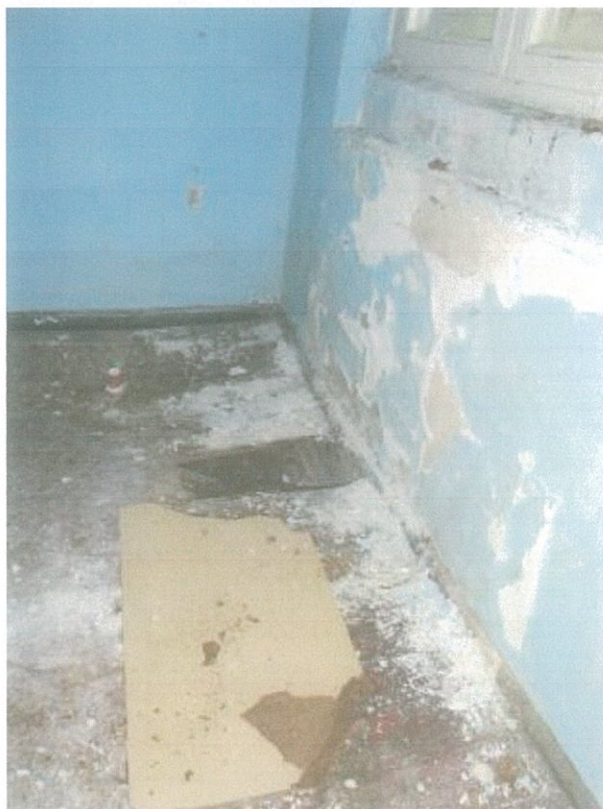
fot. 23

**Aktualizacja. Pomieszczenia**

Uszkodzona konstrukcja  
i deskowanie podłóg.  
Aktualnie częściowe braki.  
Na dolnej fotografii widoczne  
zniszczenia korozyjne ściany  
zewnętrznej. Stan techniczny  
podłóg i ściany zły.

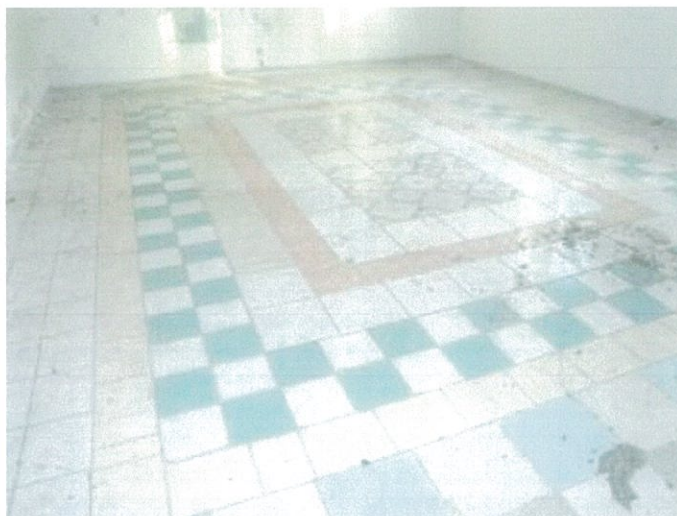
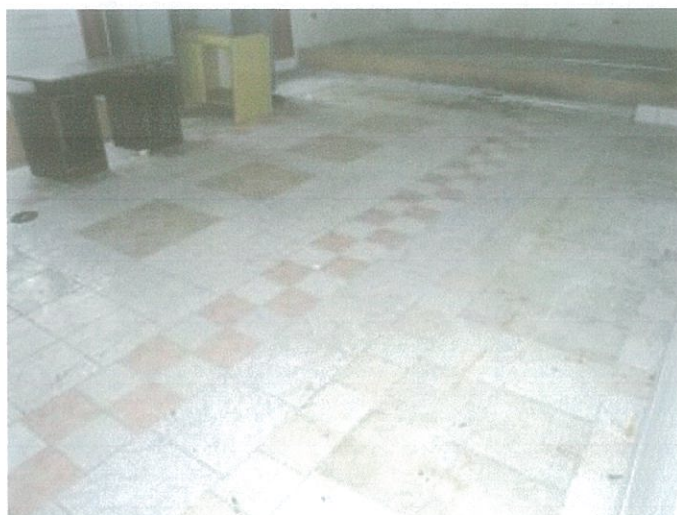
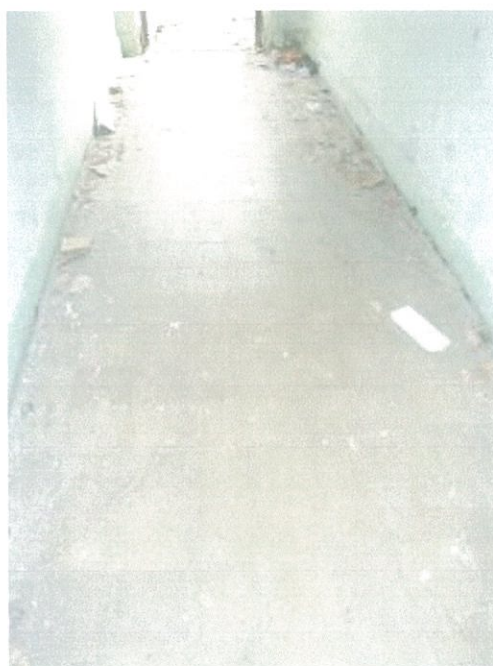
fot. 24

**Aktualizacja.**

**Pomieszczenia.**

Posadzka ceramiczna  
w pomieszczeniach  
szczytowych i korytarzu.

Stan techniczny  
średni/zadowalający.  
Aktualnie pogorszony.

| Lp. | Podstawa | Opis i wyliczenia | j.m. | Poszcz. | Razem |
|---|---|---|---|---|---|
| 12 d.1 | KNR 4-04<br>0504-03 | Rozebranie posadzek z płytek ceramicznych | m2 | | |

| Lp. | Podstawa | Opis i wyliczenia | j.m. | Poszcz. | Razem |
|---|---|---|---|---|---|
| 26<br>d.1 | NNRNKB 202<br>1121-10 | (z.IV) Posadzki trój- i więcej barwne z płytek terakotowych o wym. 30x30 cm luzem na zaprawie klejowej "ATLAS" w pomieszczeniach o pow.ponad 8 m2 | m2 | | |
