MOSTY ZAMOŚĆ TOMASZ CZYŻ

22-400 Zamość – Sitaniec 123b, tel./fax (084) 616 69 05,

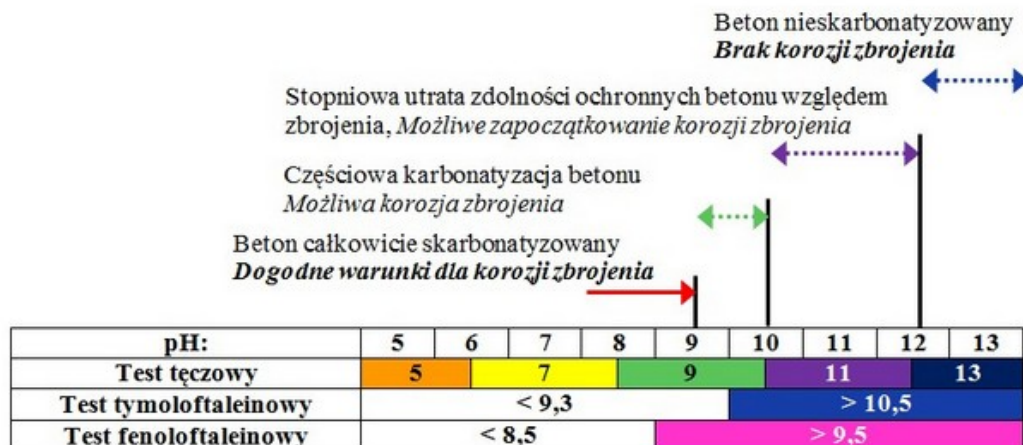
Przykłady preparatów wskaźnikowych stosowanych do badania głębokości i profilu karbonatyzacji betonu oraz oceny zagrożenia korozyjnego zbrojenia w betonie

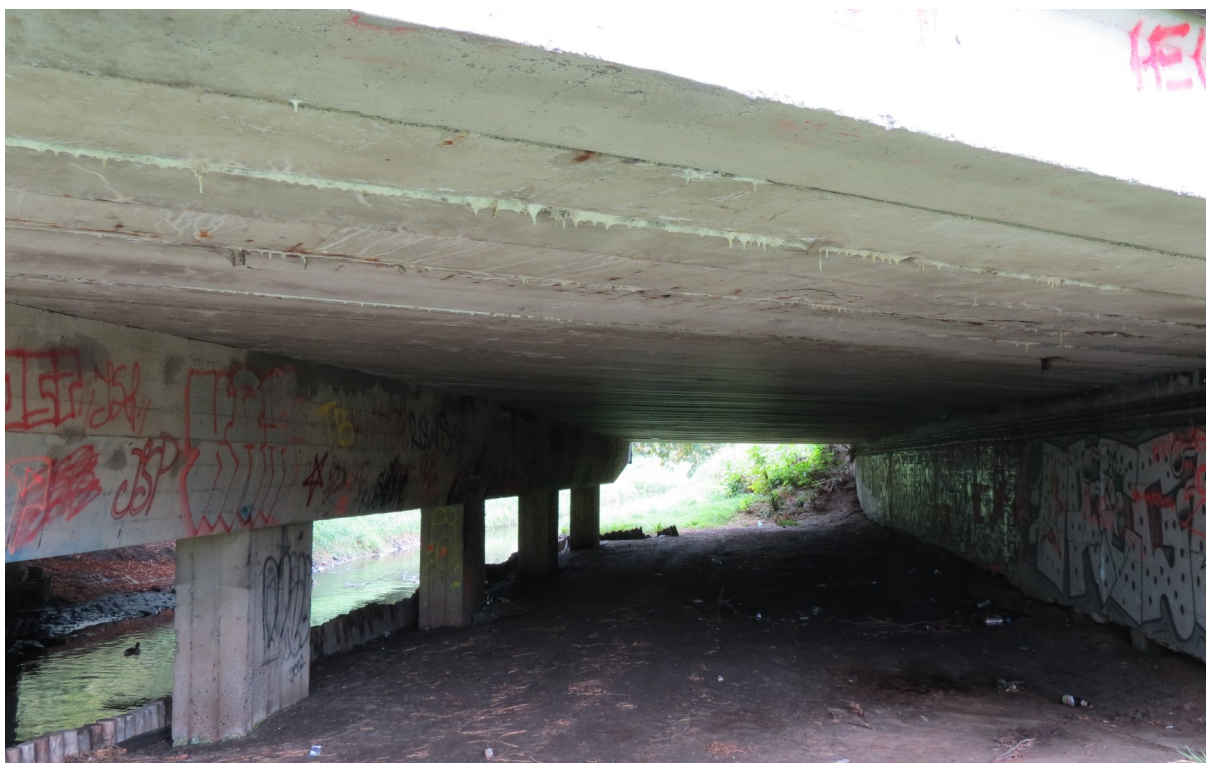
Fot. 5. Zanieczyszczenia, przecieki wody przez uszkodzoną izolację. Osady i wykwity na spodzie płyty pomostu zakończone stalaktytami. Początek degradacji betonu.

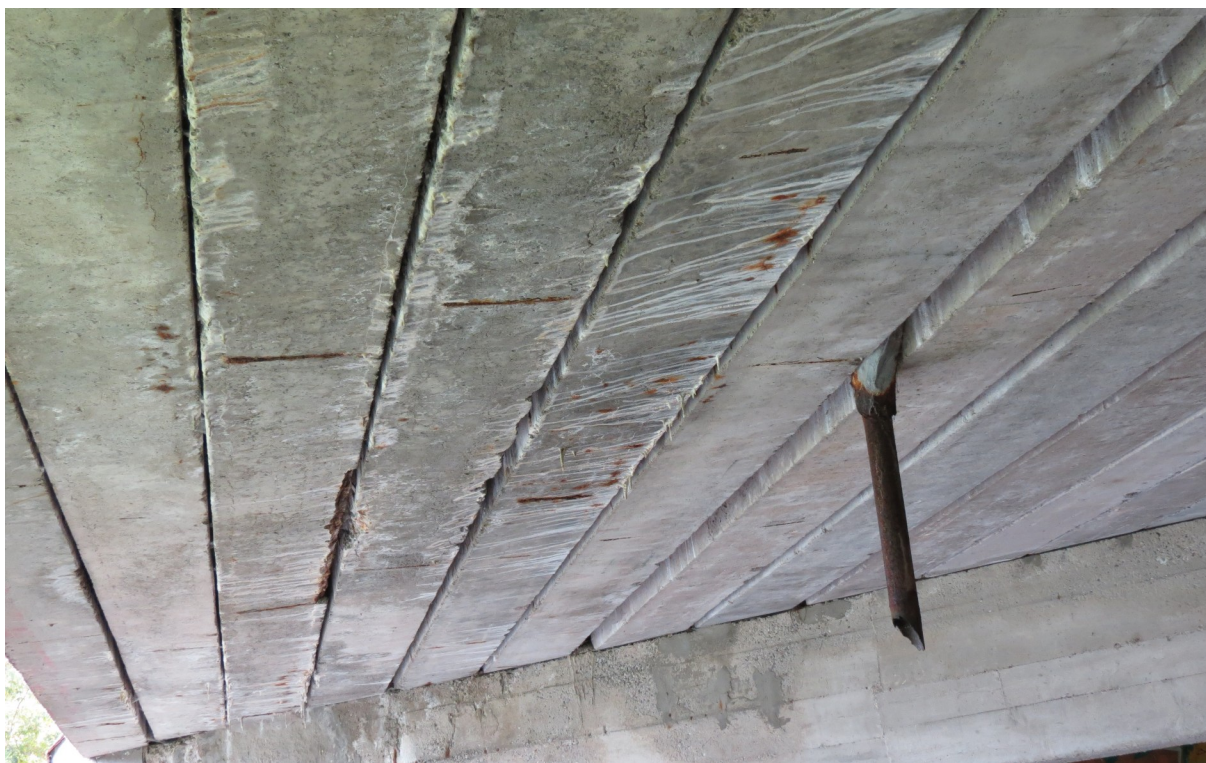
Fot. 6. Osady i wykwity zakończone stalaktytami na belkach prefabrykowanych ustroju nośnego. Korozja stali zbrojeniowej belek.

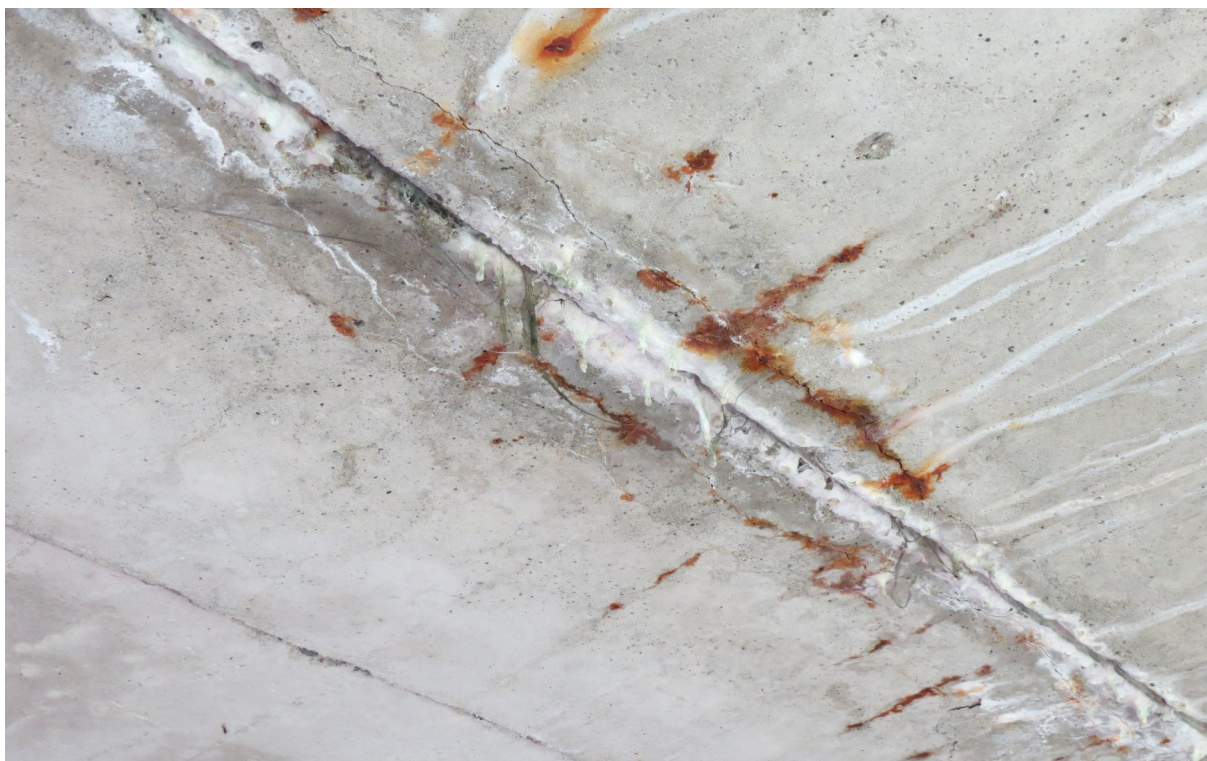
Fot. 7. Korozja betonu, widoczne rysy i ubytki betonu spowodowane dużą nasiąkliwością.

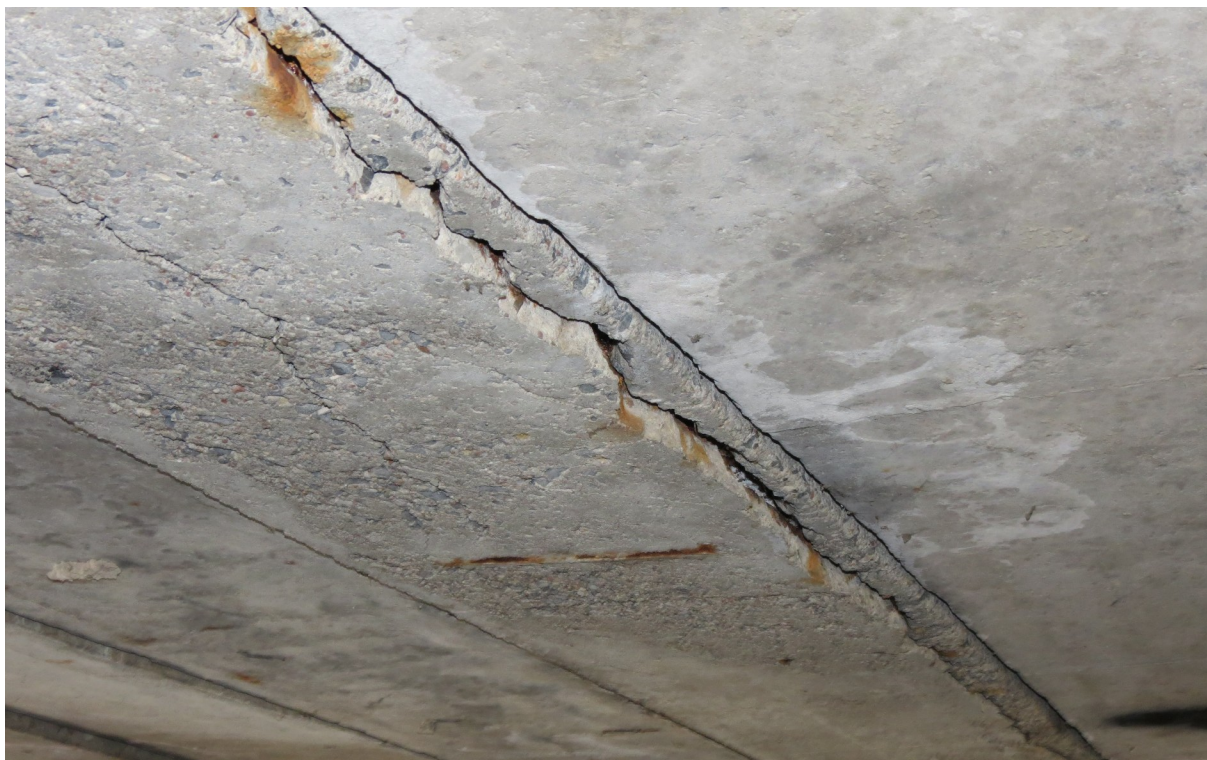
Fot. 8. Korozja betonu, ubytki w otulinie. Punktowa korozja zbrojenia belek prefabrykowanych.

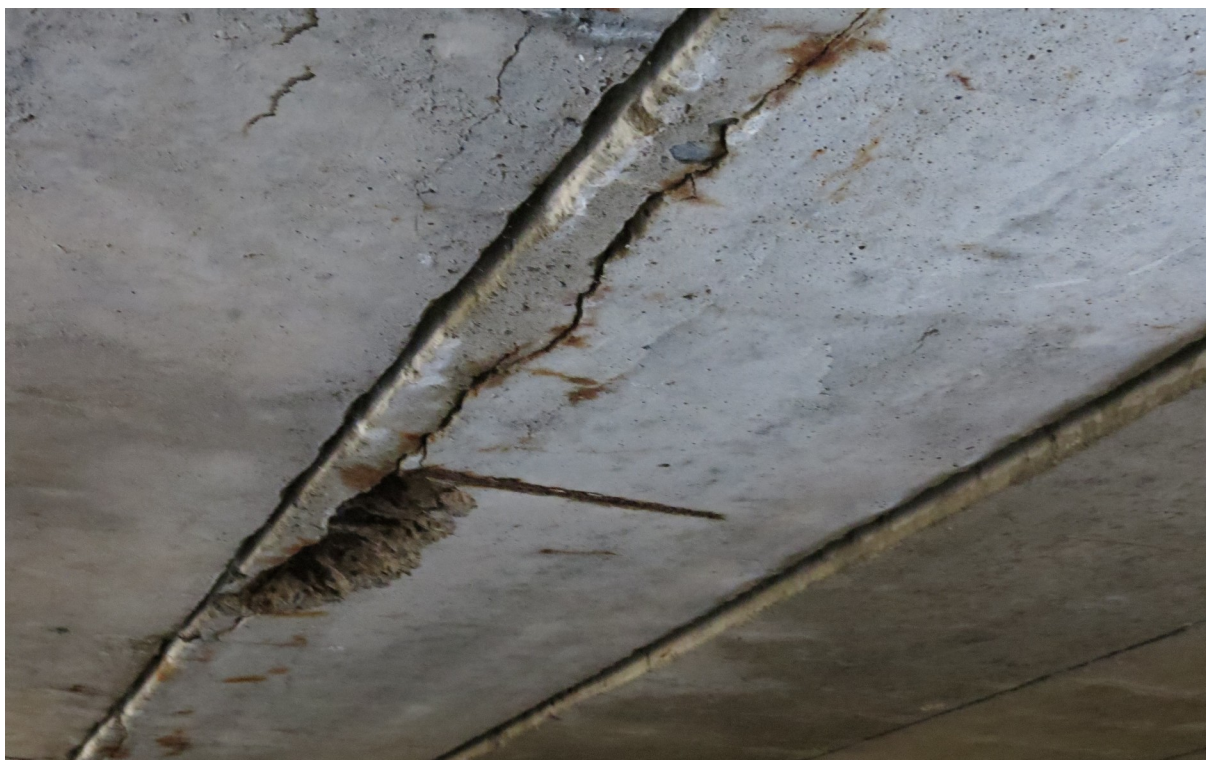
Fot. 9. Ubytki betonu i korozja zbrojenia belek prefabrykowanych. Rysy i pęknięcia krawędzi belek.

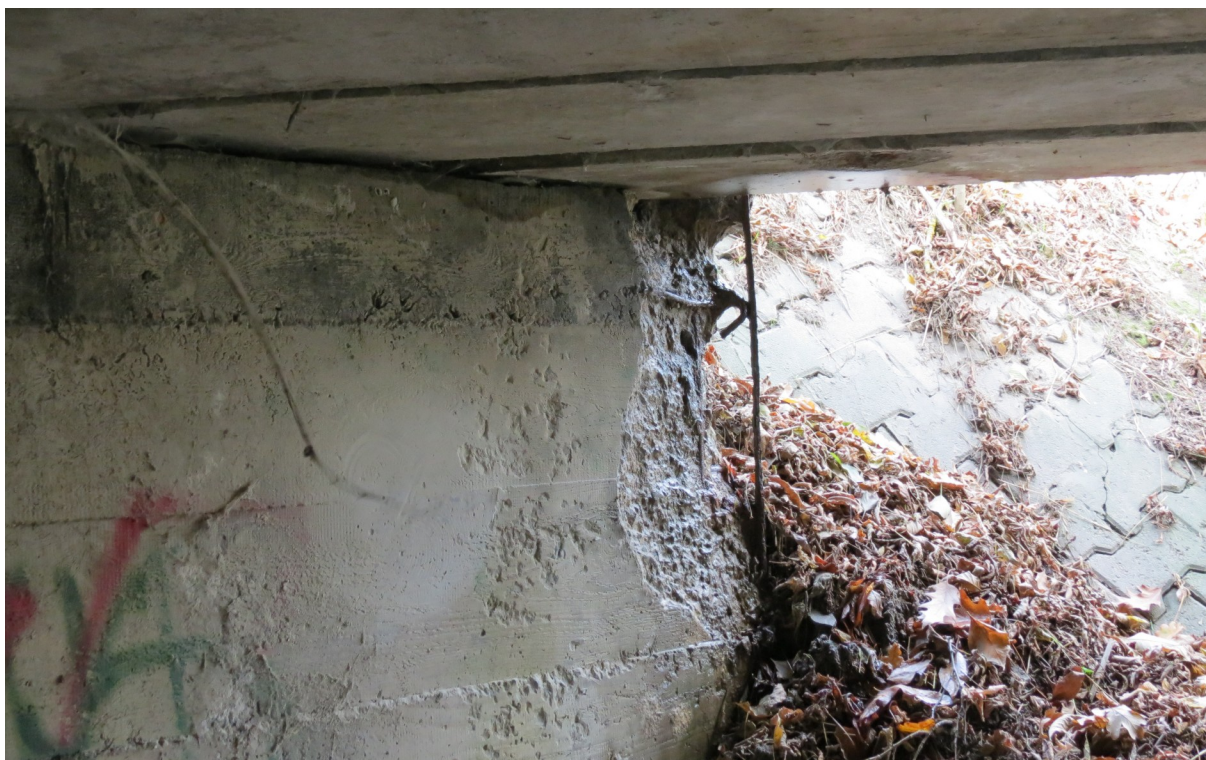
Fot. 10. Ubytek betonu z odsłoniętym zbrojeniem przyczółka.

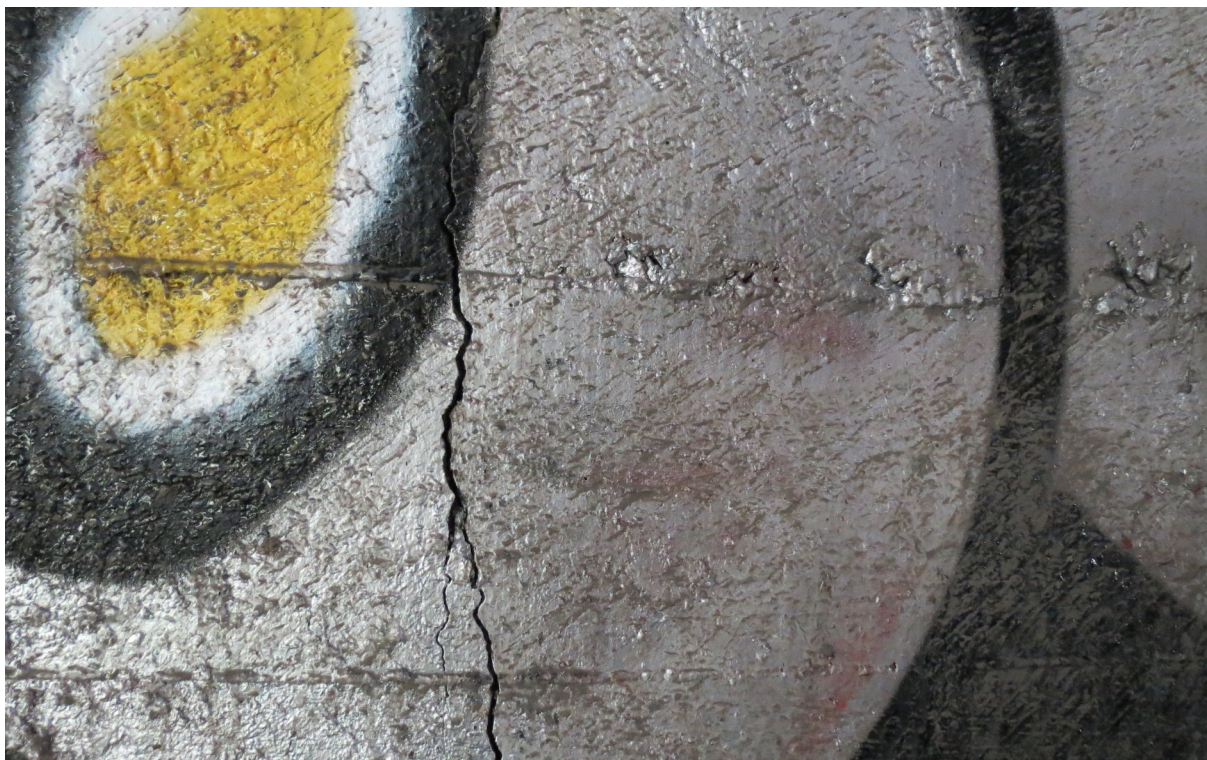
Fot. 11. Rysy i pęknięcia betonu oraz akt wandalizmu w postaci graffiti na ścianie przyczółka.

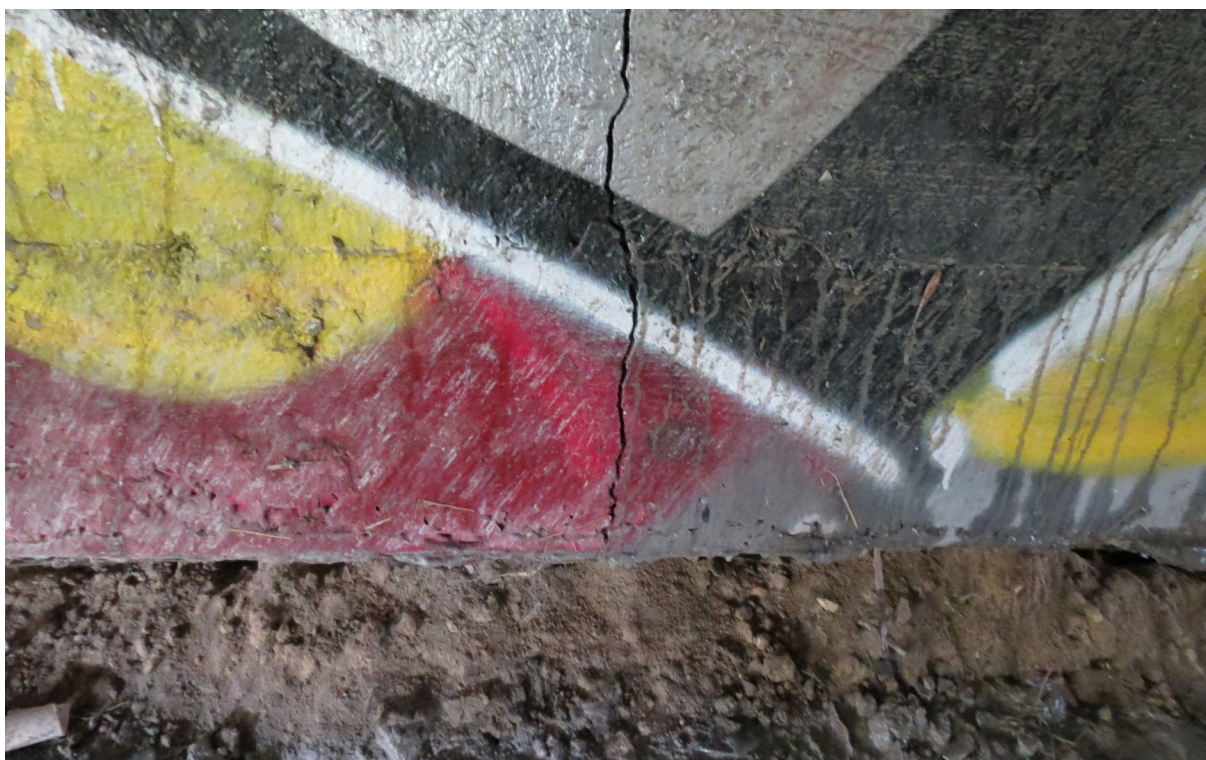
Fot. 12. Pionowa rysa na ścianie przyczółka od str. ul. Dzieci Zamojszczyzny. Rozwartość rysy powyżej 5mm.

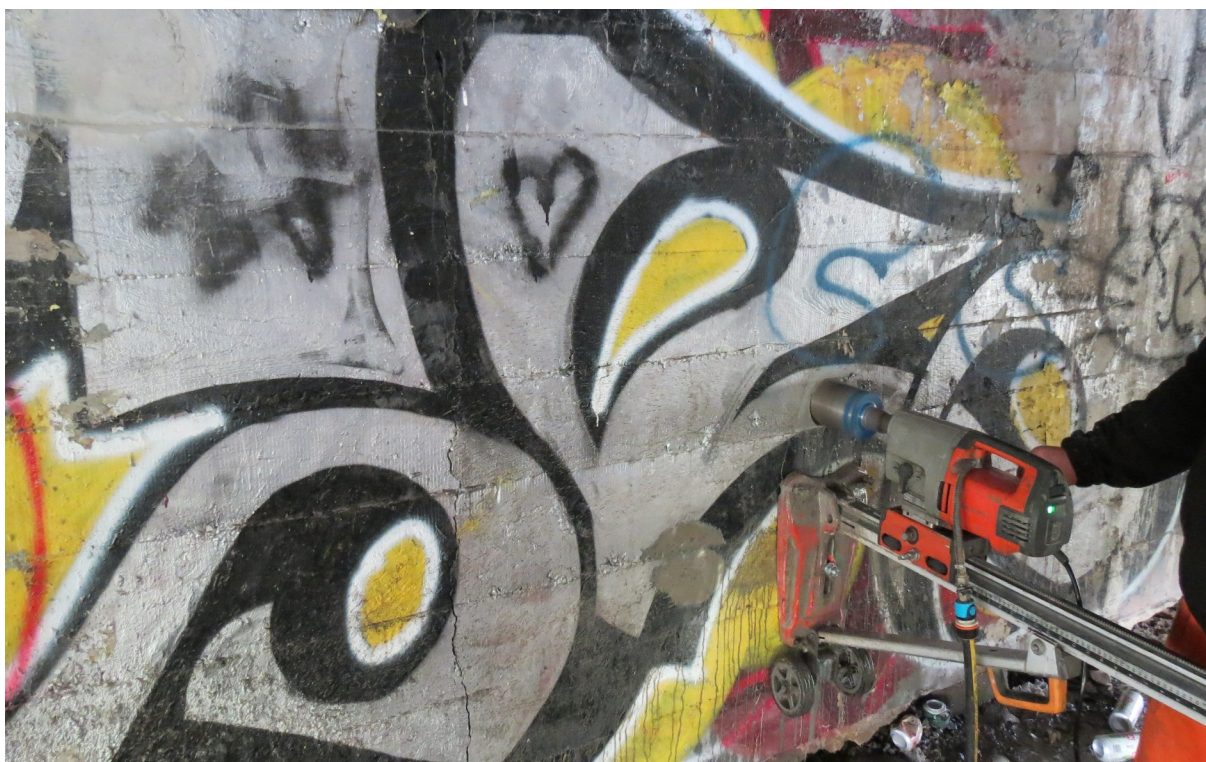
Fot. 13. Zanieczyszczenie ściany przyczółka przez graffiti z widocznymi rysami i pęknięciami betonu.

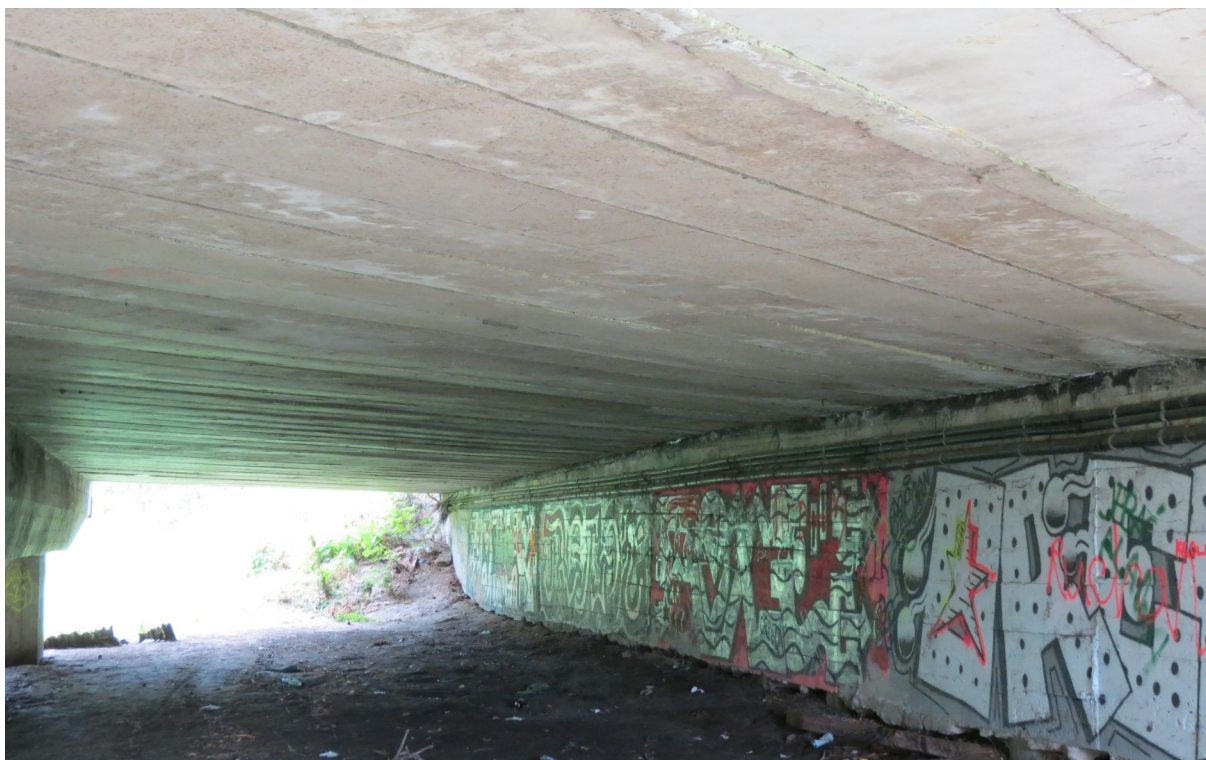
Fot. 14. Uszkodzenie powłoki zabezpieczenia antykorozyjnego przez graffiti na ścianie przyczółka. Zanieczyszczenie przestrzeni podmostowej.

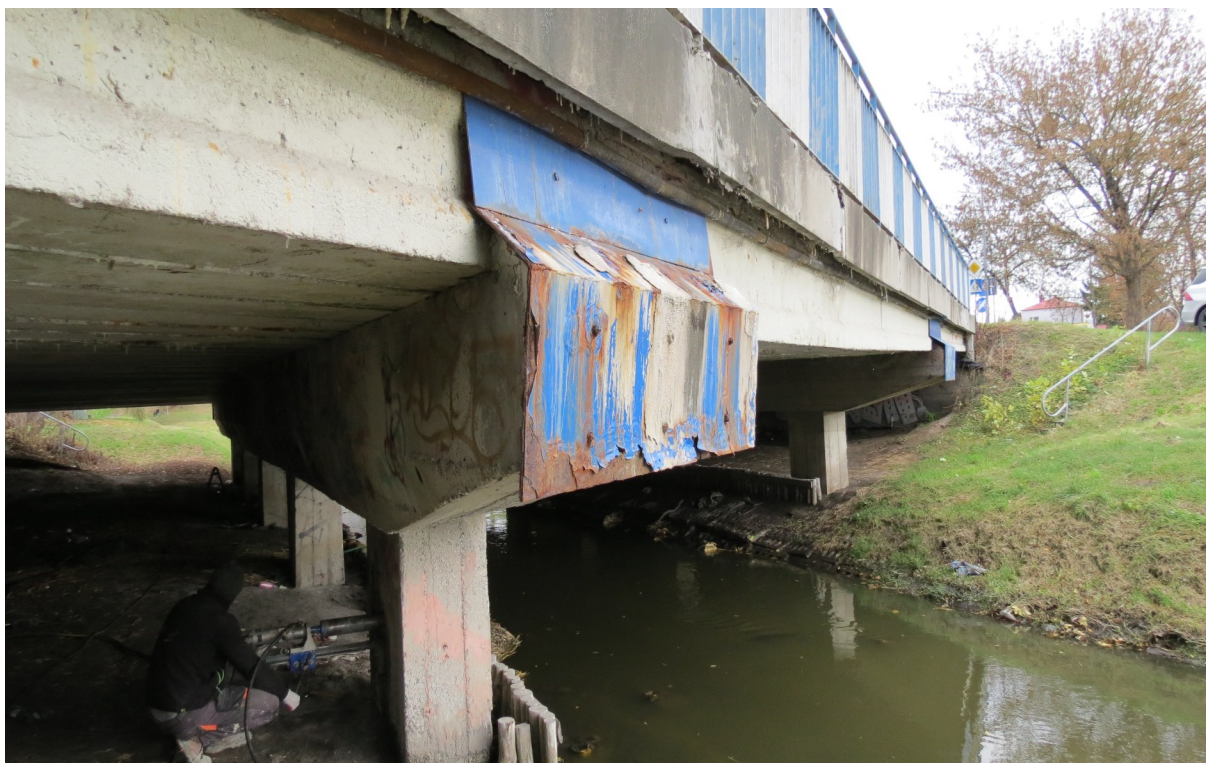
Fot. 15. Korozja blach osłonowych oczepów.

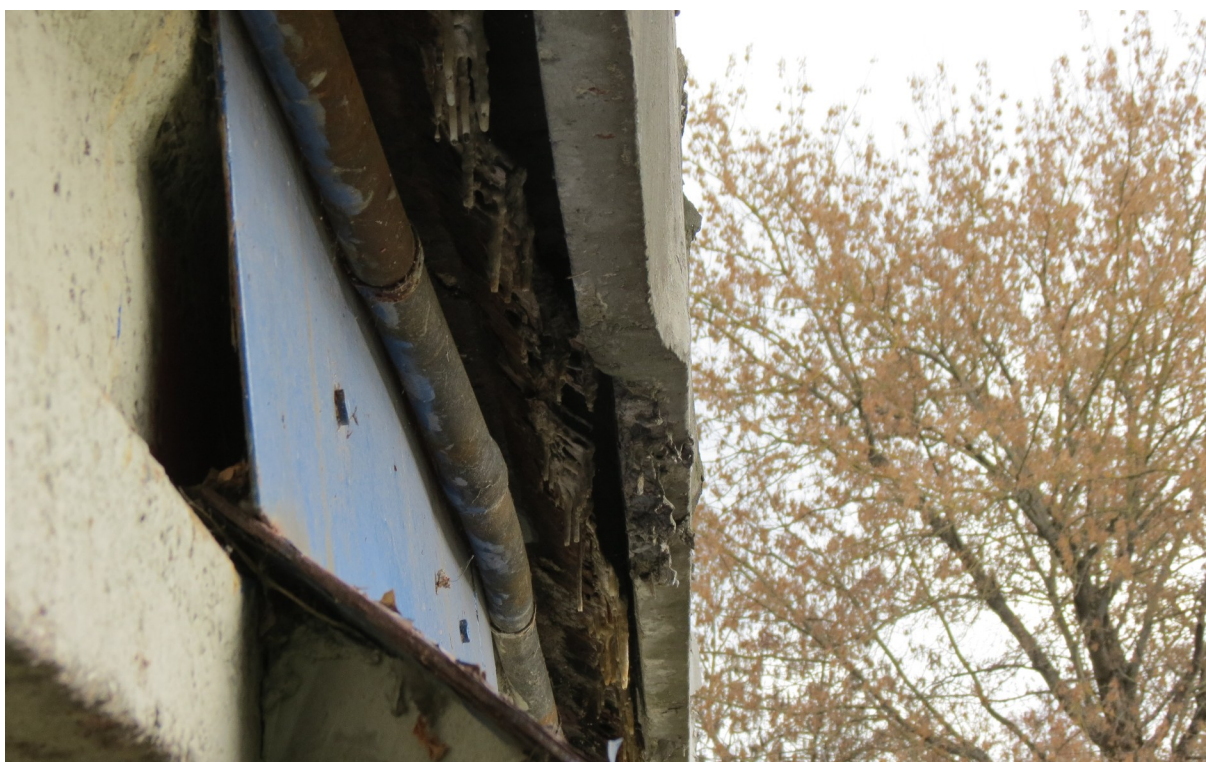
Fot. 16. Uszkodzone rur osłonowych z urządzeniami obcymi.

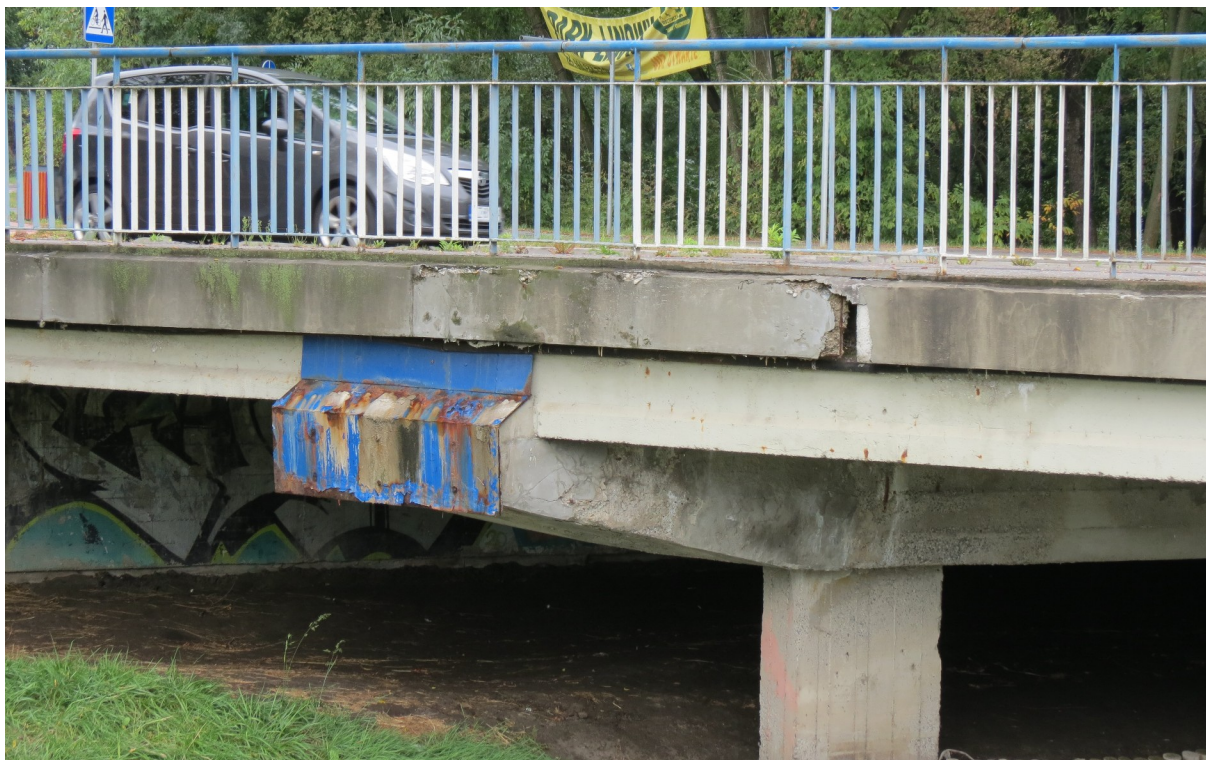
Fot. 17. Korozja i ubytki betonu prefabrykatów gzymsowych.

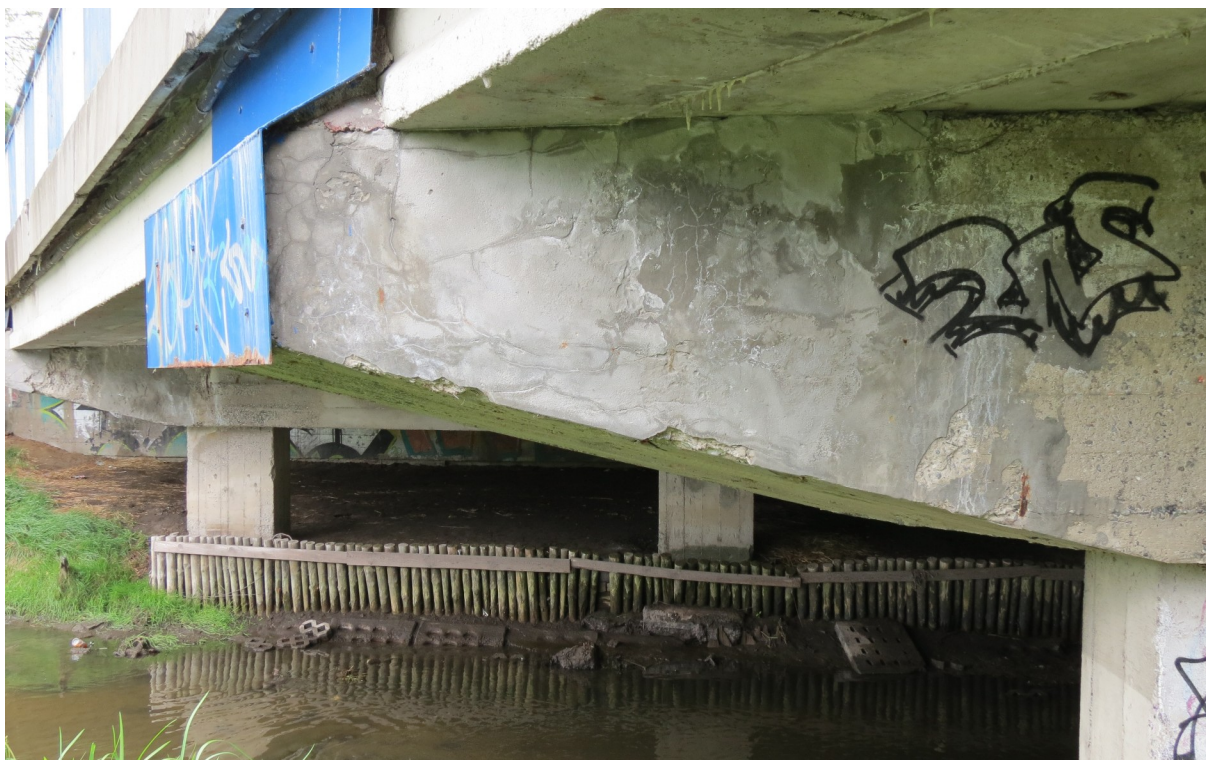
Fot. 18. Rysy skurczowe z wykwitami występujące regularnie na całej długości oczepu.

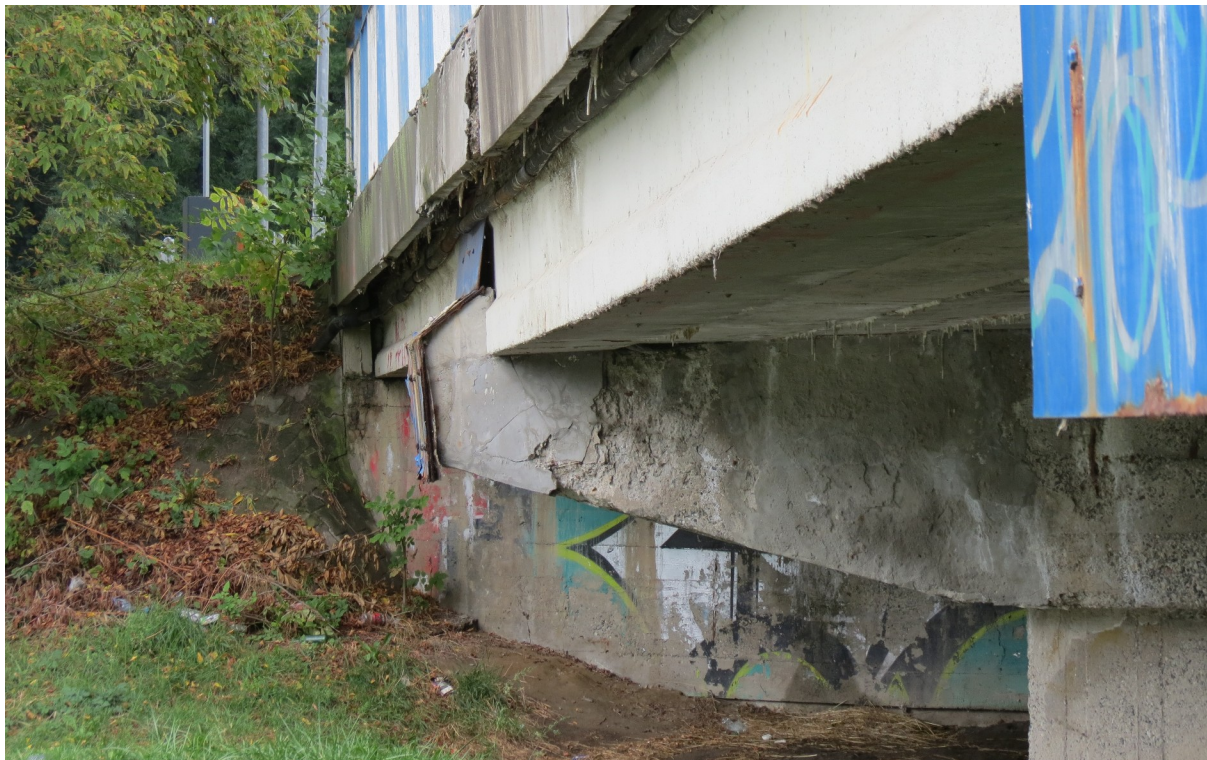
Fot. 19. Degradacja betonu oczepu. Wegetacja roślinności na umocnieniu skarpy nasypu.

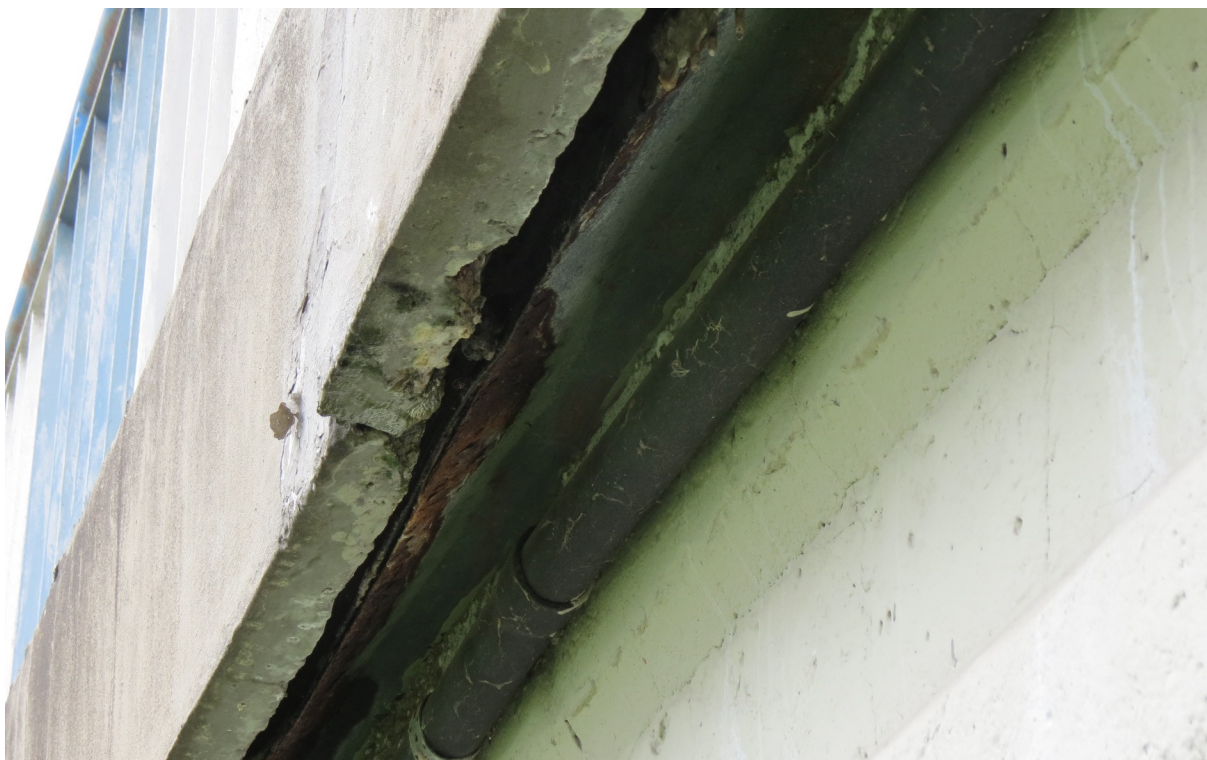
Fot. 20. Degradacja (przemieszczenie) desek gzymsowych oraz osady i wykwyty na ich powierzchni.

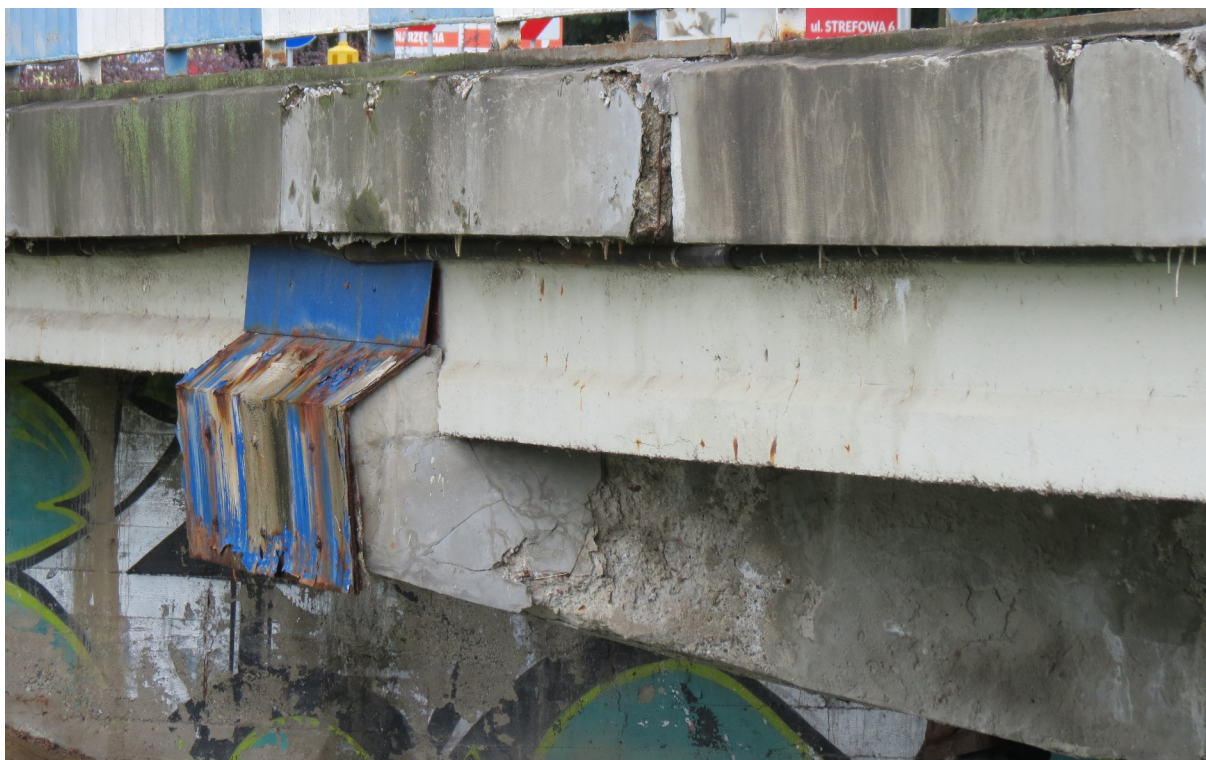
Fot. 21. Wykwity, zanieczyszczenia oraz stalaktyty na betonie desek gzymsowych oraz niewielkie ubytki betonu.

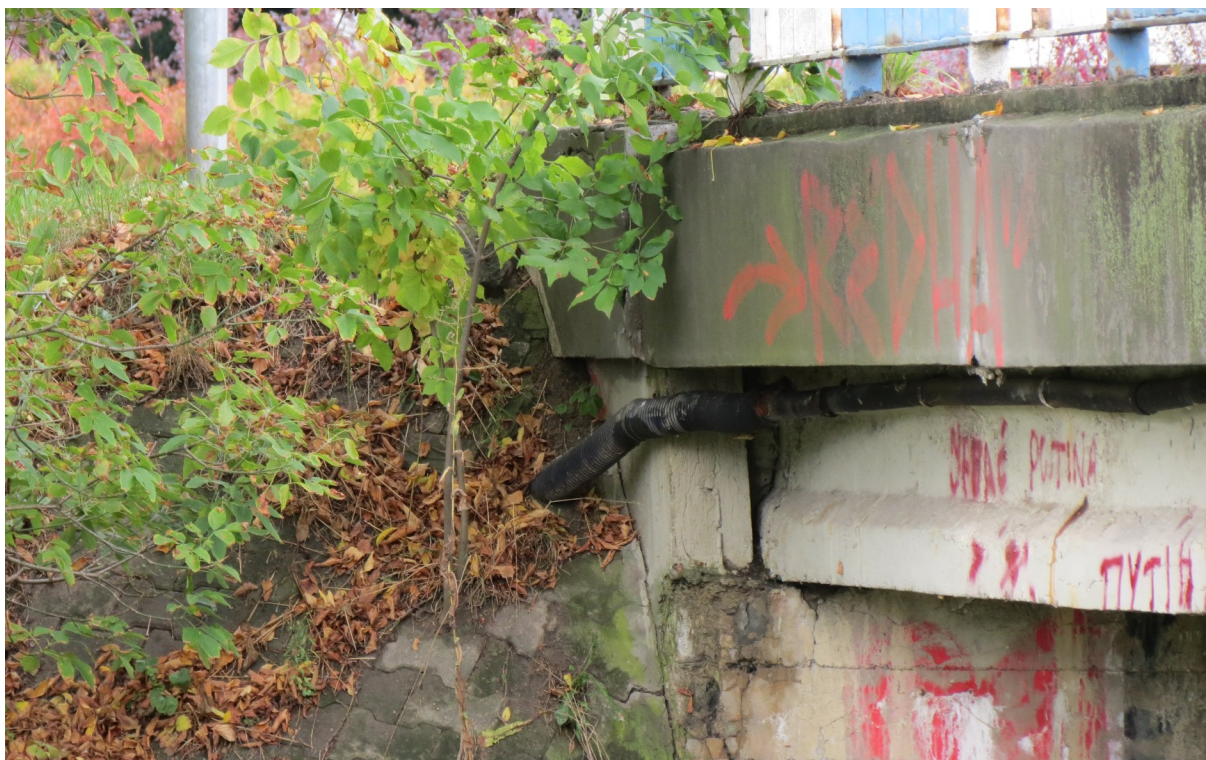
Fot. 22. Rozległe zanieczyszczenia graffiti pogarszające estetykę obiektu na pow. betonowych. Wegetacja roślinności na stożkach nasypów.

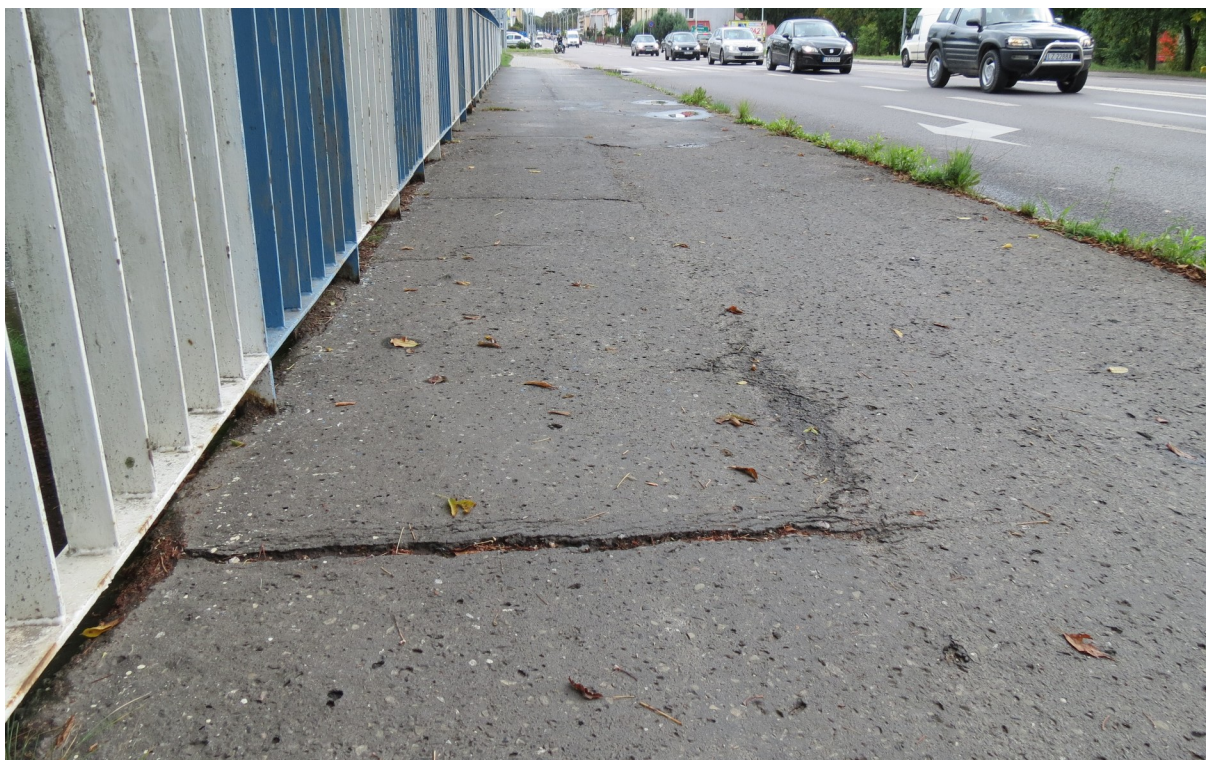
Fot. 27. Pęknięcia i zaniżenie nawierzchni chodnika.

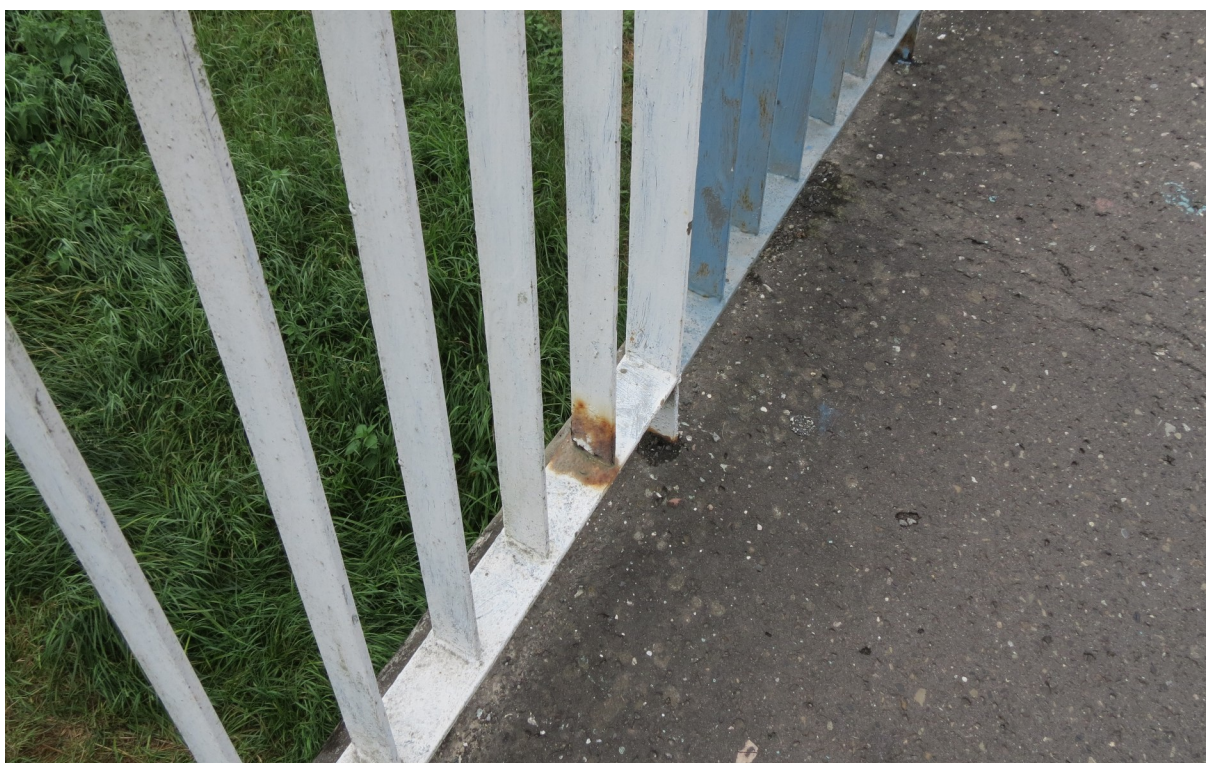
Fot. 28. Korozja elementów stalowych balustrady.

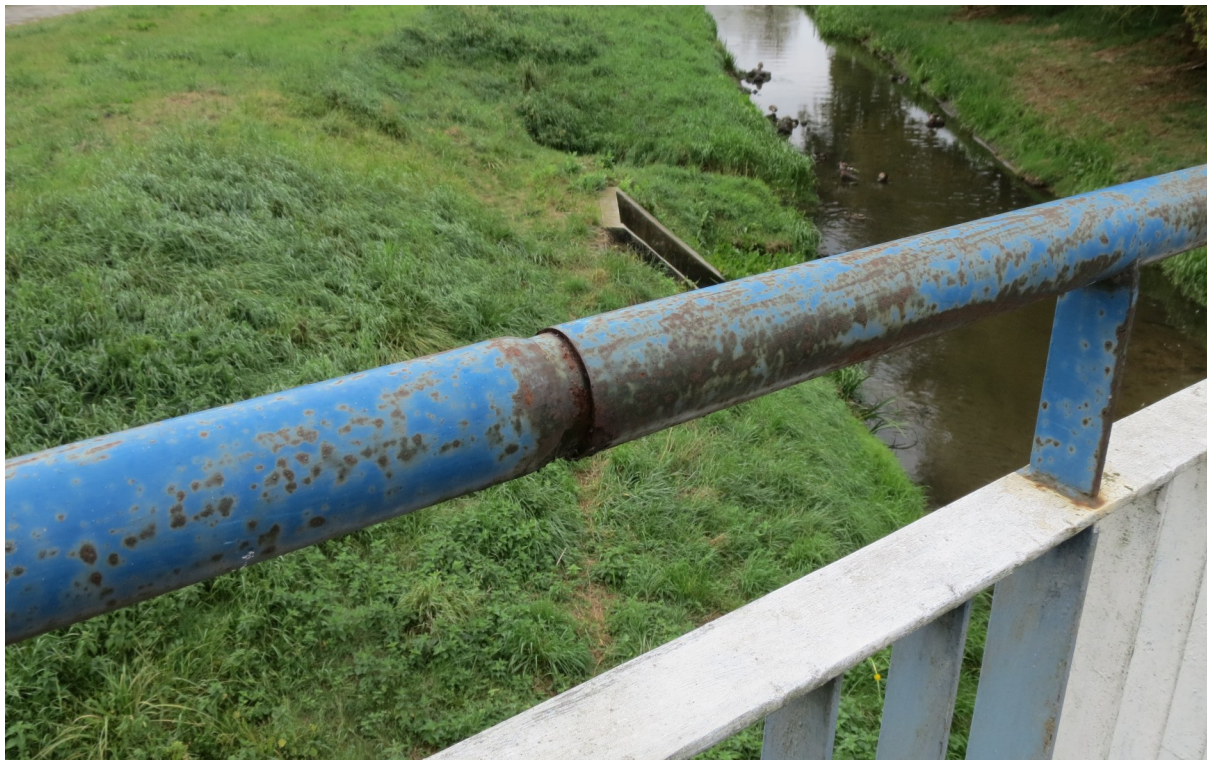
Fot. 29. Uszkodzenie powłoki zabezpieczenia antykorozyjnego pochwytu balustrady.

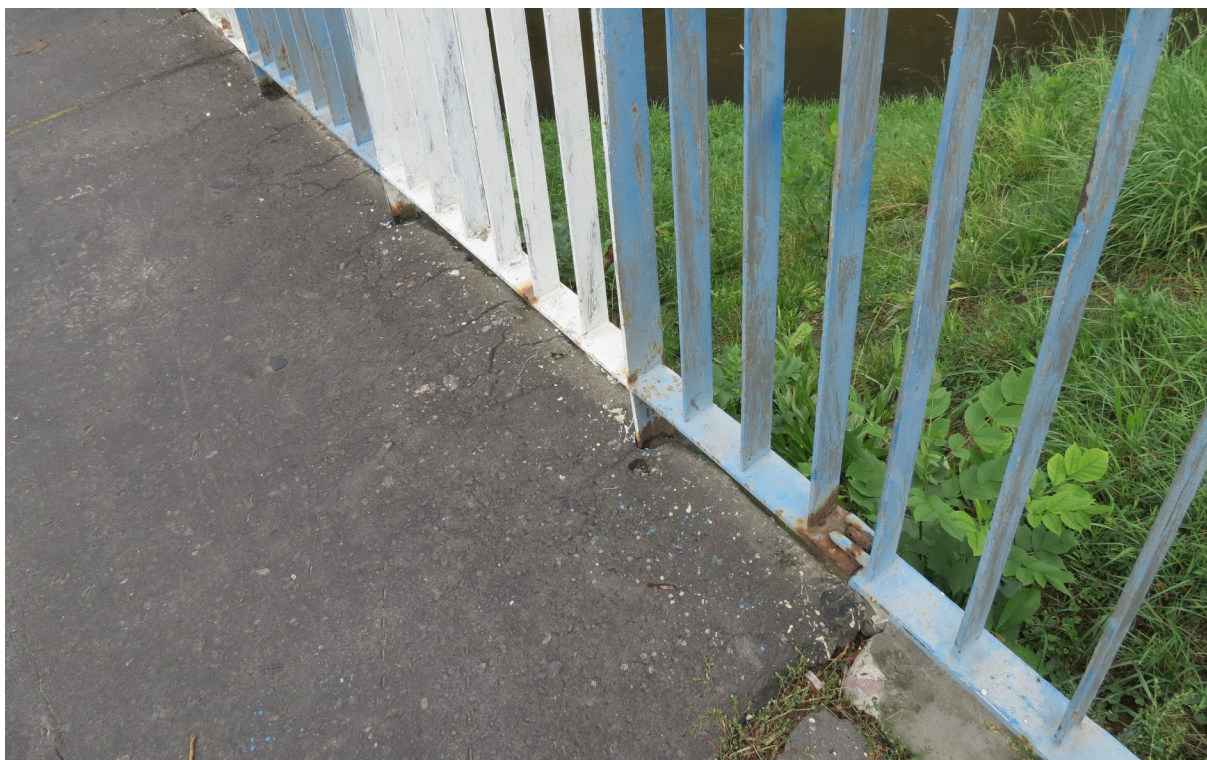
Fot. 30. Korozja balustrady mostowej.

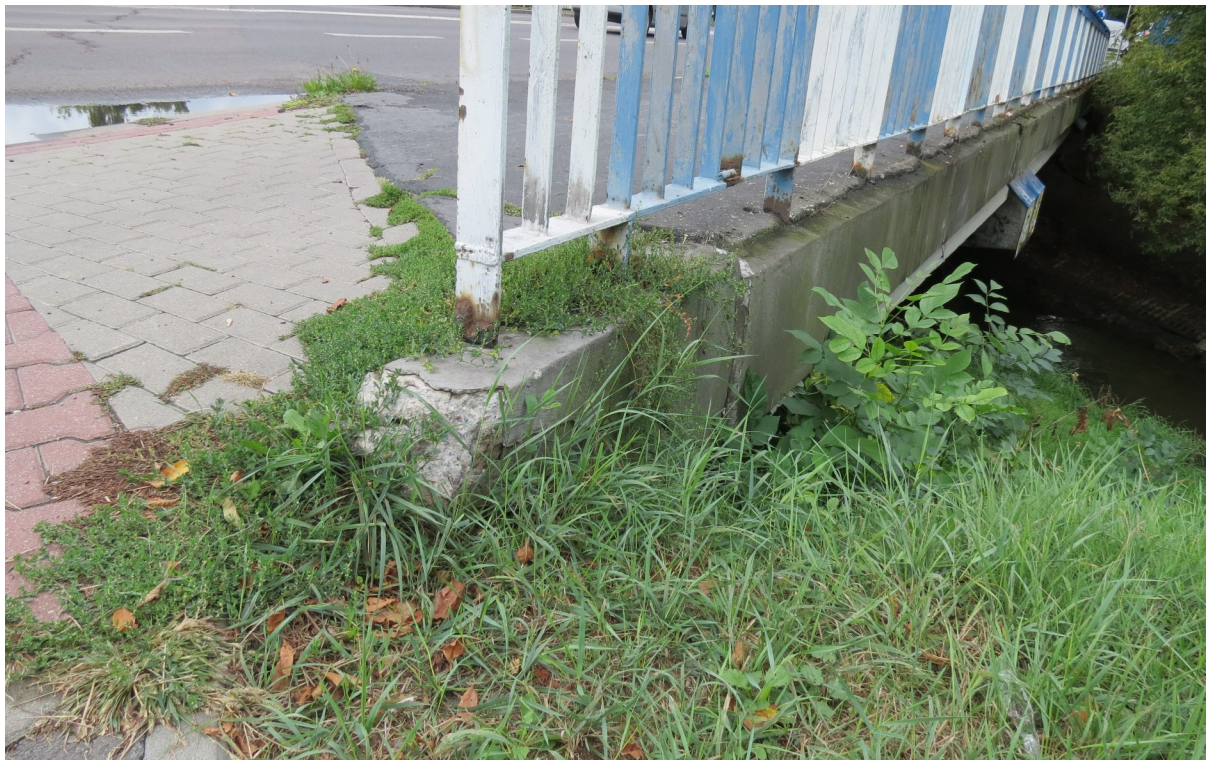
Fot. 31. Bujna roślinność na chodniku i skarpie nasypu.

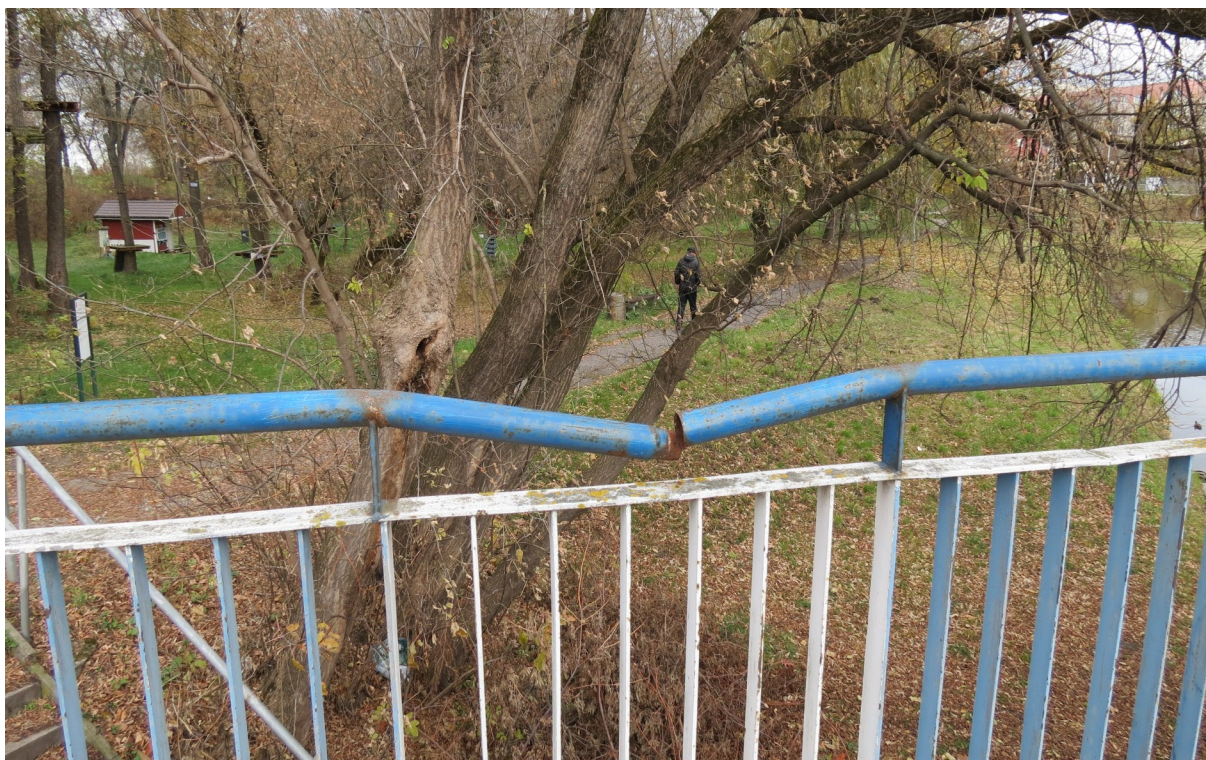
Fot. 32. Uszkodzenie pochwyty oraz zabezpieczenia antykorozyjnego balustrady mostowej.
