MOSTY ZAMOŚĆ TOMASZ CZYŻ

22-400 Zamość – Sitaniec 123b, tel./fax (084) 616 69 05,

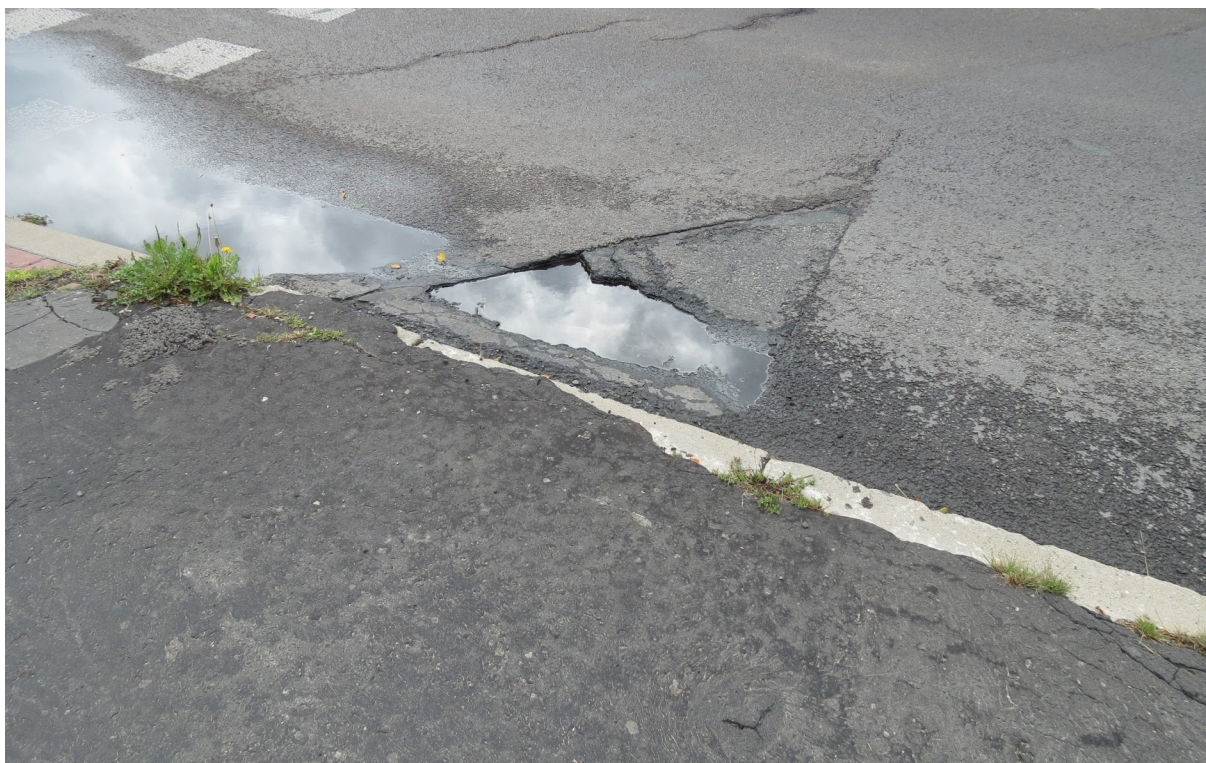
Fot. 33. Deformacja nawierzchni chodnika z masy oraz ubytki i nierówności w nawierzchni bitumicznej jezdni.

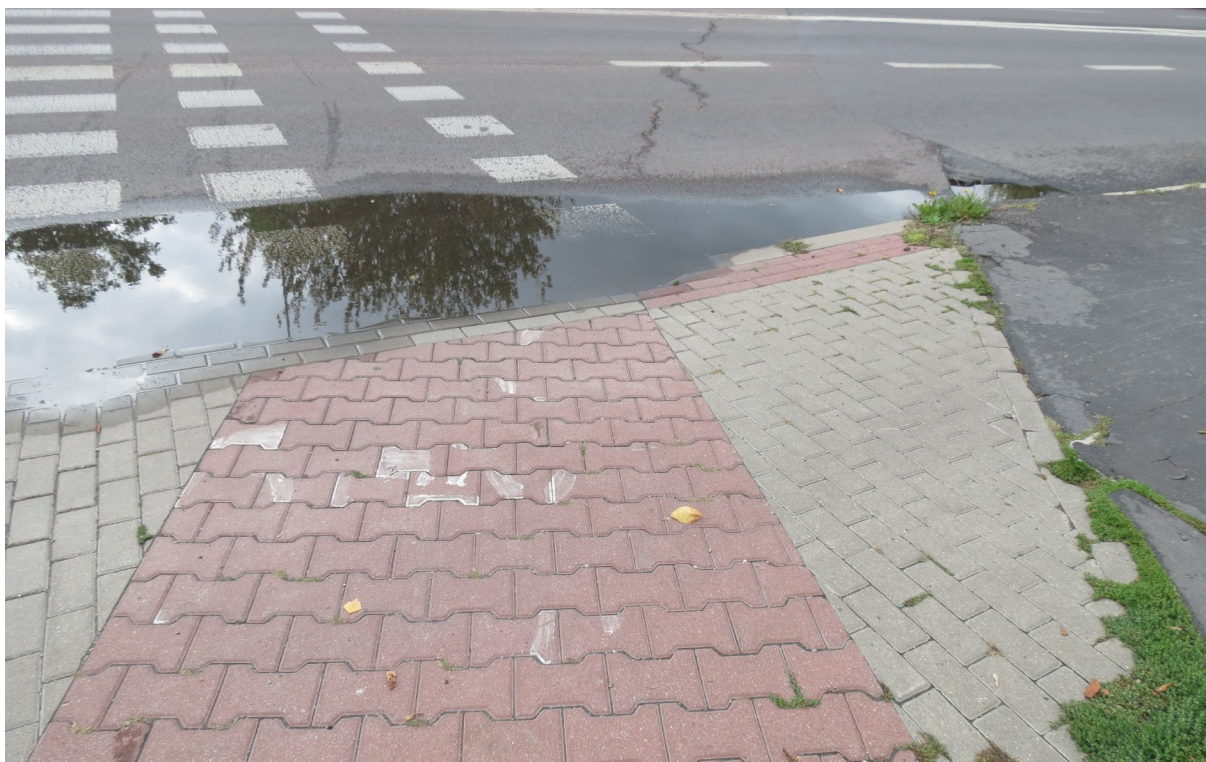
Fot. 34. Zastoisko wody na jezdni powstałe wskutek zniżenia nawierzchni bitumicznej jezdni i braku urządzeń odwadniających.

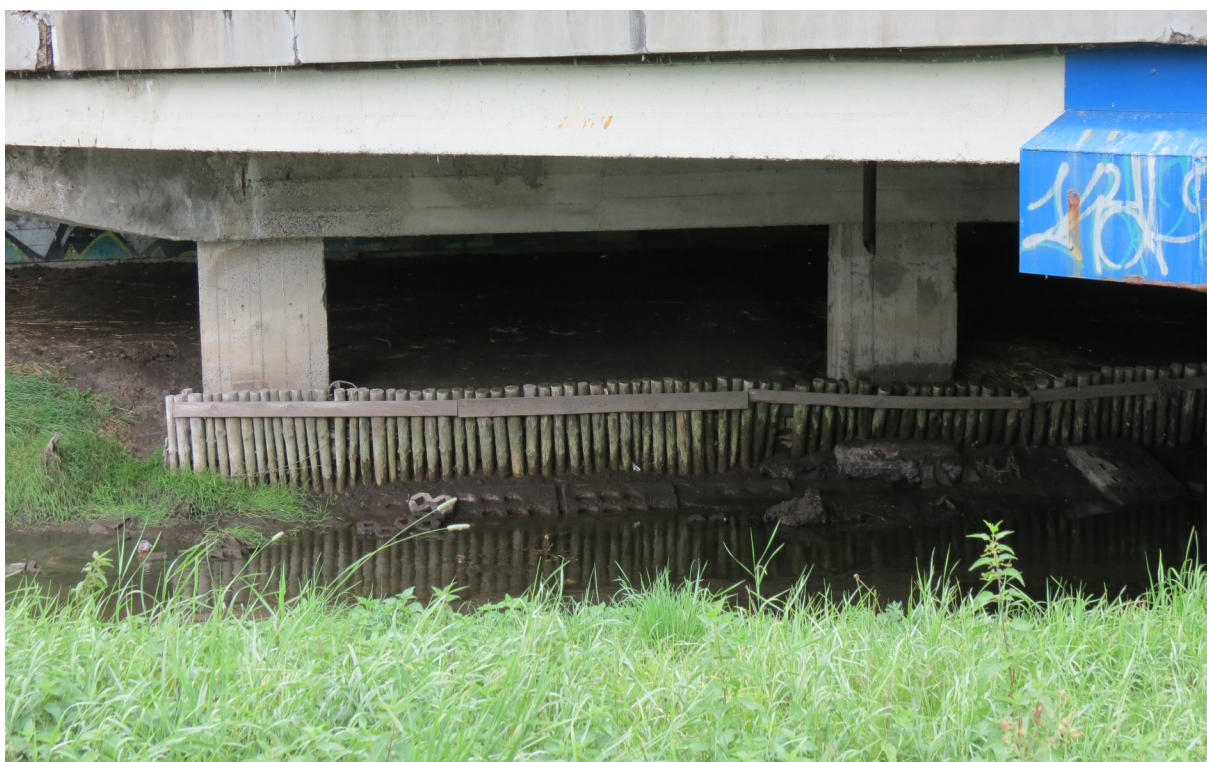
Fot. 36. Korozja biologiczna umocnienia skarp rzeki z palisady.

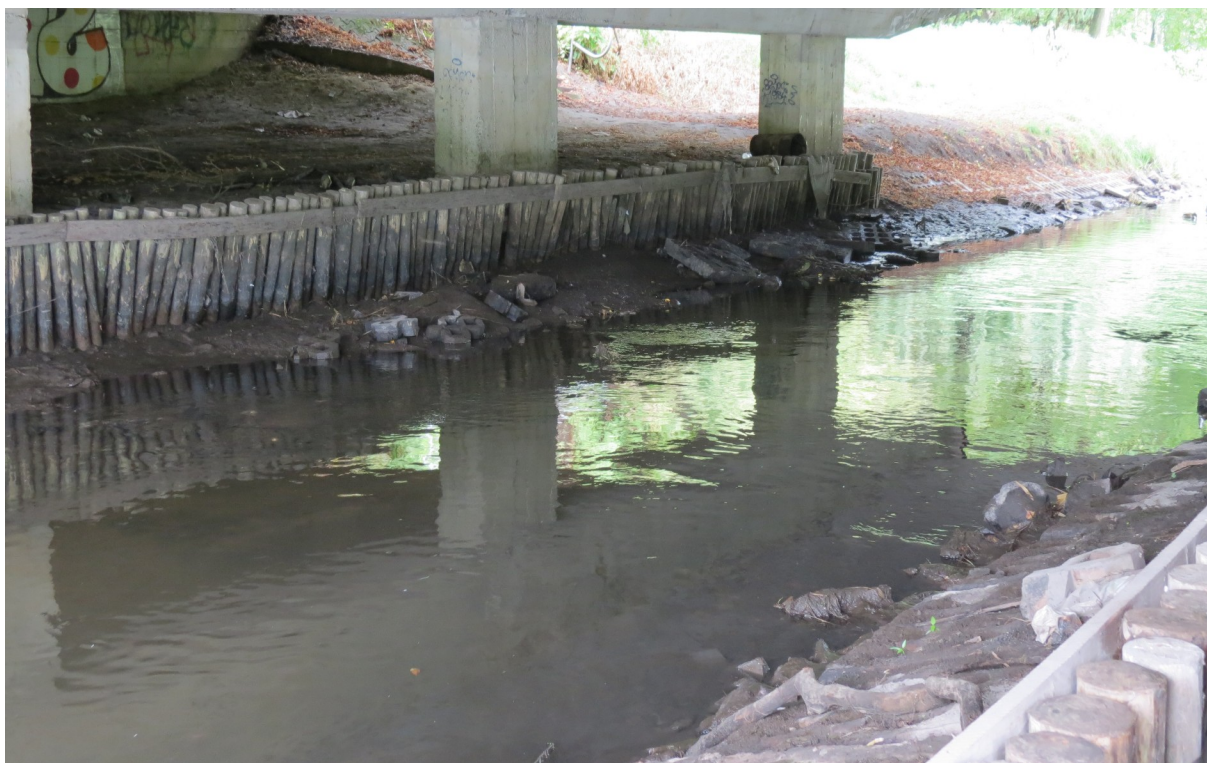
Fot. 37. Przemieszczenie elementów betonowych umocnienia skarp rzeki oraz zanieczyszczenie koryta rzeki.
