PROJEKT BUDOWLANY

NAZWA INWESTYCJI	Remont dachu budynku przy ul. Jagiellońskiej 6 w Mysłowicach

PROJEKT BUDOWLANY REMONTU DACHU BUDYNKU PRZY UL. JAGIELLOŃSKIEJ 6 W MYSŁOWICACH

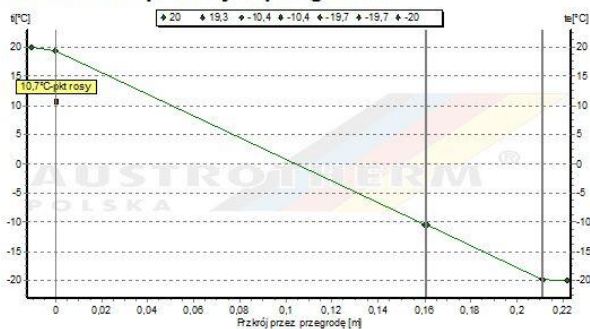
tab. 2 Rozkład temperatur w przegrodzie – dach skośny

Rozkład temperatury w przegrodzie

Dla zadanych warunków brzegowych kondensacja pary wodnej na wewnętrznej powierzchni nie występuje.

$$U = 0,163 \text{ [W/m}^2\text{K]} \quad i = 0,002 \text{ [kg/m}^2\text{h]} \quad p = 1200,0 \text{ [hPa]}$$

$$U = 0,163 < U_{max} = 0,18$$

Warunek spełniony.

Projektuje się wykonanie ocieplenia poddasza wełną mineralną ($\lambda=0,035\text{W/mK}$) gr. 15 cm pomiędzy krokwiami oraz 5 cm dodatkowo pod krokwiami.

Wełnę grubości 15 cm układać w przestrzenie pomiędzy krokwiami. Na krokwie nabić kotłaty, pomiędzy kontrałatami ułożyć warstwę 5 cm wełny mineralnej. Następnie zastosować folię paroizolacyjną.

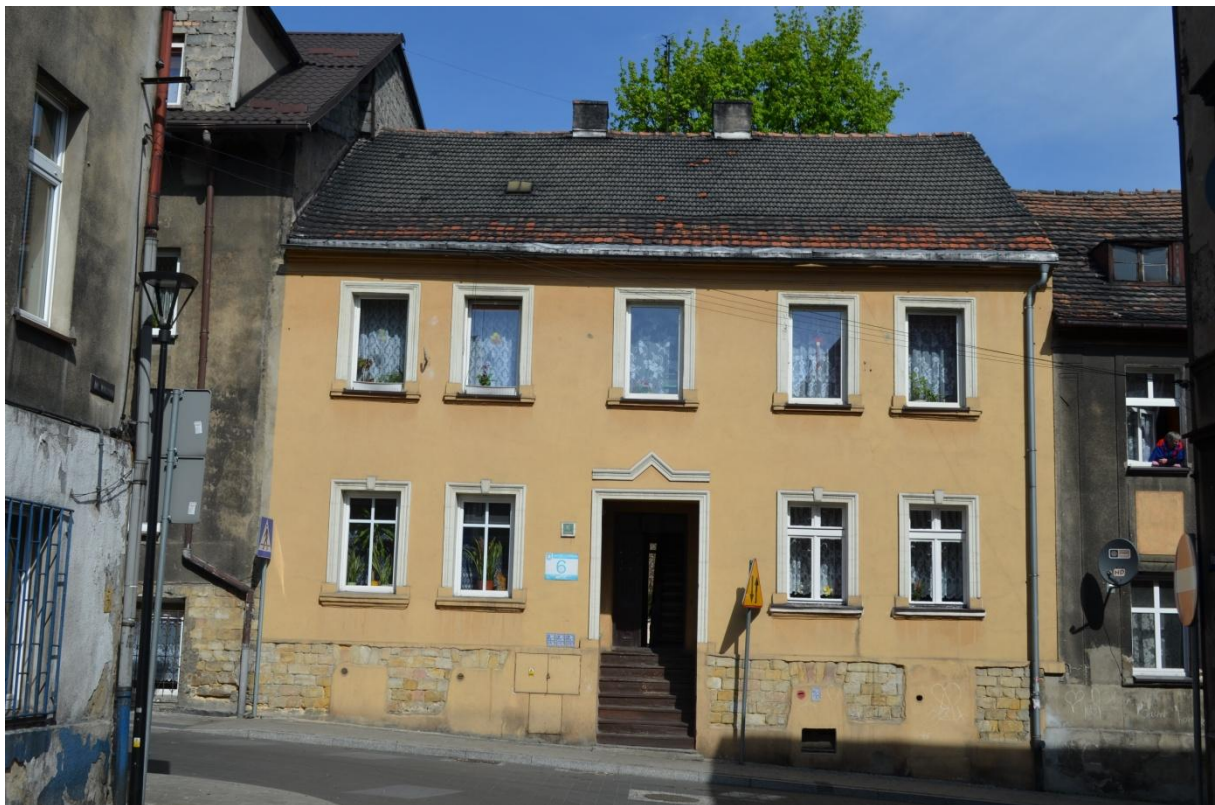
Pokrycie dachu stanowi dachówka karpiówka oraz w części połaci południowej dachówka zakładkowa cementowa. Dachówki układane na łątach ułożonych na pełnym deskowaniu połaci dachowych. Dach posiada wykształcone spadki w kierunku elewacji frontowej i tylnej na poziomie 40%.

Widoczne ugięcie się deskowania i całych połaci dachowej, braki poszczególnych dachówek, niektóre dachówki spękane. Stan zły, kwalifikujący całe pokrycie dachowe do wymiany.

Zdjęcie nr 2 – Elewacja frontowa - dach z dachówki karpiówki i dachówki zakładkowej

Projektuje się wykonanie pokrycia dachowego z dachówki karpiówki ceramicznej układanej w koronkę o kształcie i kolorze zbliżonym do dachówki znajdującej się na części budynku w stanie istniejącym. (*produkt referencyjny: dachówka ceramiczna karpiówka Koramic, kolorystyka: miedziana angoba*).

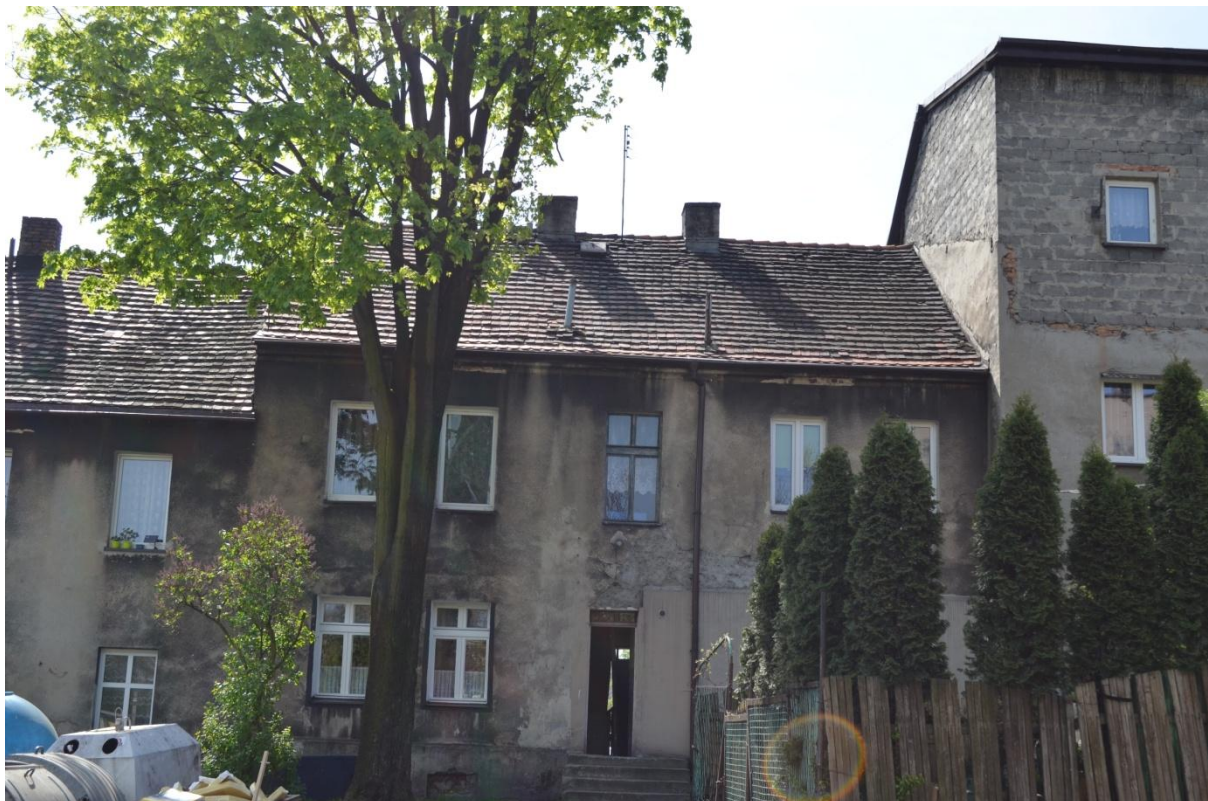
Zdjęcie nr 3 – Elewacja tylna - dach z dachówki karpiówki

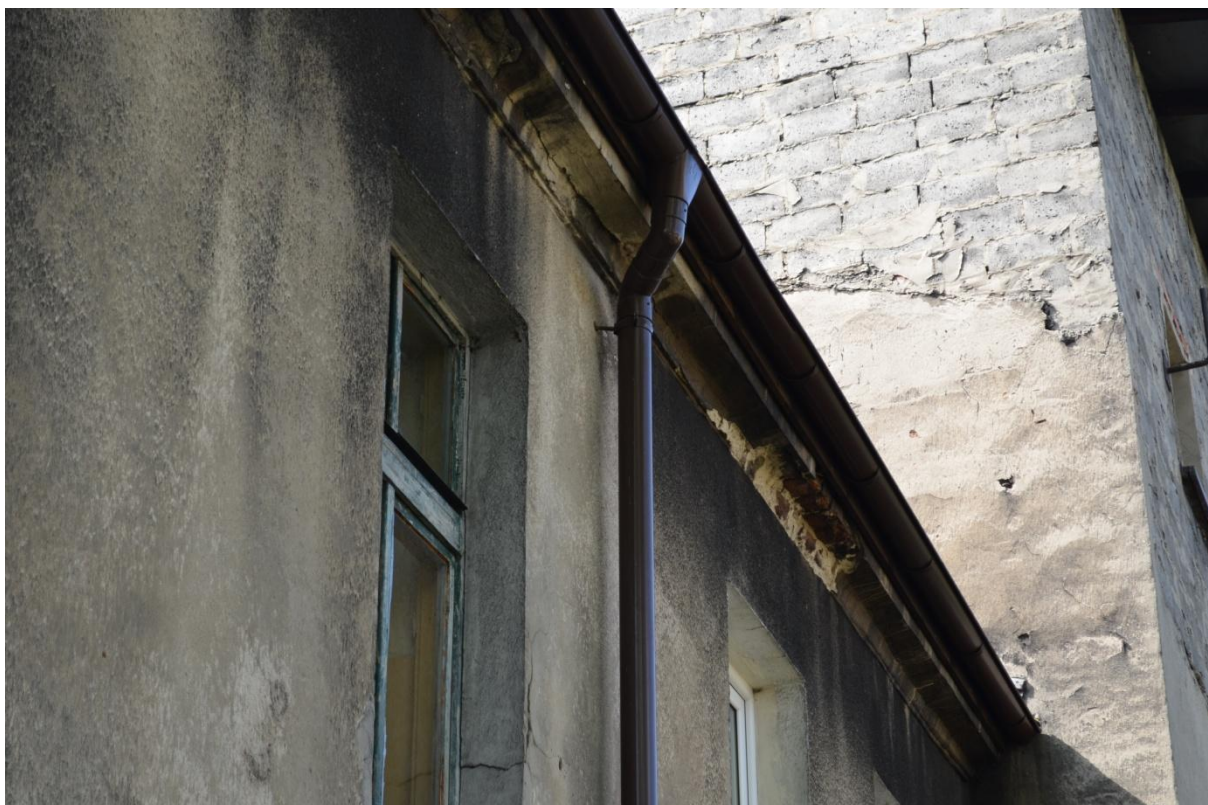
Odprowadzenie wód opadowych odbywa się za pomocą rynien stalowych ocynkowanych o średnicy Ø125 zamocowanych wzdłuż elewacji frontowej i tylnej budynku. Spadek rynny do rury spustowej o średnicy Ø100 z blachy ocynkowanej (na elewacji frontowej) w rogu budynku oraz z PVC (na elewacji tylnej) na środku elewacji budynku.

Elementy stalowych rur od strony ulicy spełniają swoje zadanie, nie zauważono licznych oznak korozji. Orynnowanie z PVC nie ma odpowiednio wykształconych spadków oraz nie spełnia walorów estetycznych dla przedmiotowego obiektu usytuowanego w strefie ochrony konserwatorskiej. Zalecana wymiana orywnowania.

Zdjęcie nr 4 – Widok rynny, rury spustowej i gzymsu od strony podwórka

Założono wymianę rynien i rur spustowych na tytanowo-cynkowe. Rynny o średnicy 125 mm, rury spustowe o średnicy 100 mm. Sprawdzić drożność instalacji kanalizacji deszczowej do studzienek kanalizacyjnych. Wyprofilować spadek rynien na poziomie 1,5% w kierunku rur spustowych.

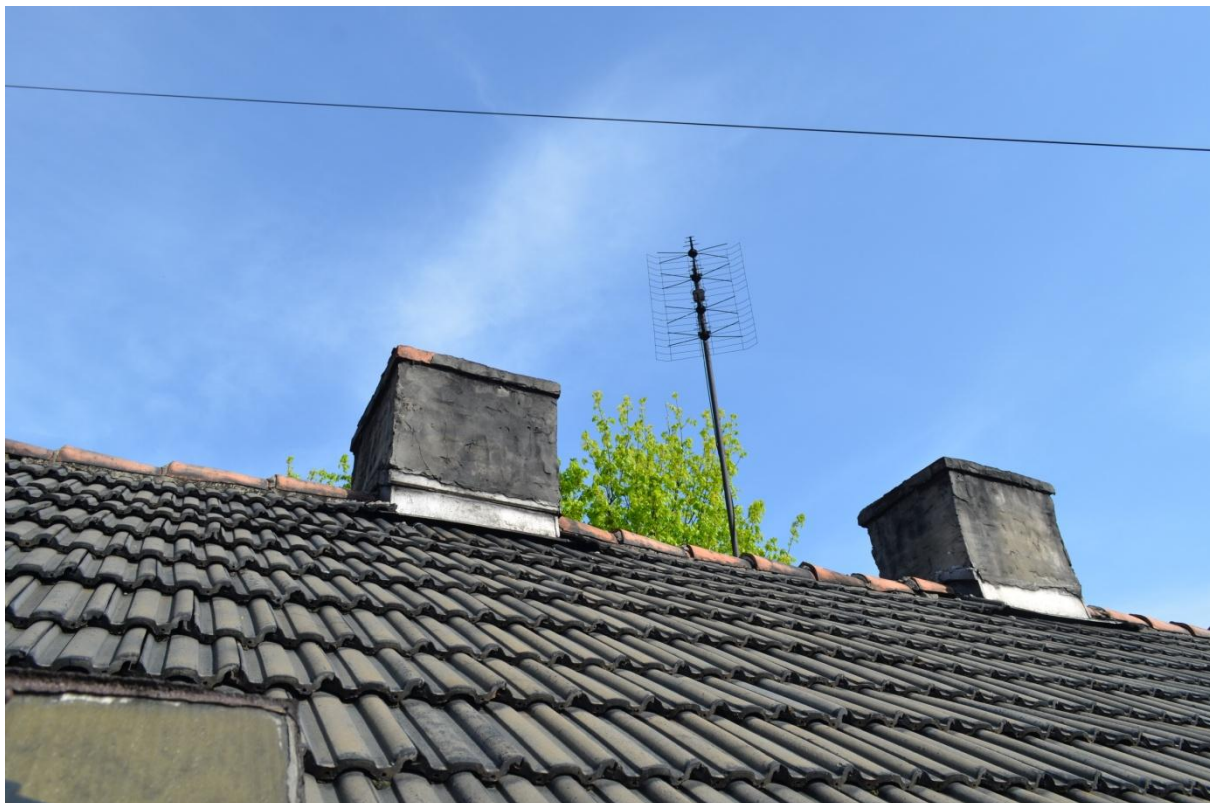
Ponad połacią dachu występują kominy spalinowe oraz rury wywiewne kanalizacji. Kominy są murowane z cegły pełnej z wylotami górnym usytuowane w kalenicy. Ściany kominów tynkowane tynkiem cementowo-wapiennym. Czapy kominów z kapinosami wykonane z betonu.

Widoczne liczne wykruszenia i spękania tynków, zabrudzenia powierzchni kominów, nieuszczelność pokrycia wokół obwodu kominów powoduje liczne zacieki na poddaszu. Zalecane skucie głuchych tynków, uzupełnienie tynków i pomalowanie kominów. Kominy – rury wywiewne należy wymienić na nowe.

Zdjęcie nr 5 – Widok połaci dachowej - dachówka zakładkowa, kominy spalinowe

Istniejące tzw. "głuche" tynki odbić z kominów, w przypadku wykruszeń czy ubytków cegły, należy dokonać napraw poprzez przemurować, pozostałe oczyścić i ponownie otynkować tynkiem cementowo-wapiennym a następnie pomalować farbą elewacyjną w kolorze neutralnym - szary.

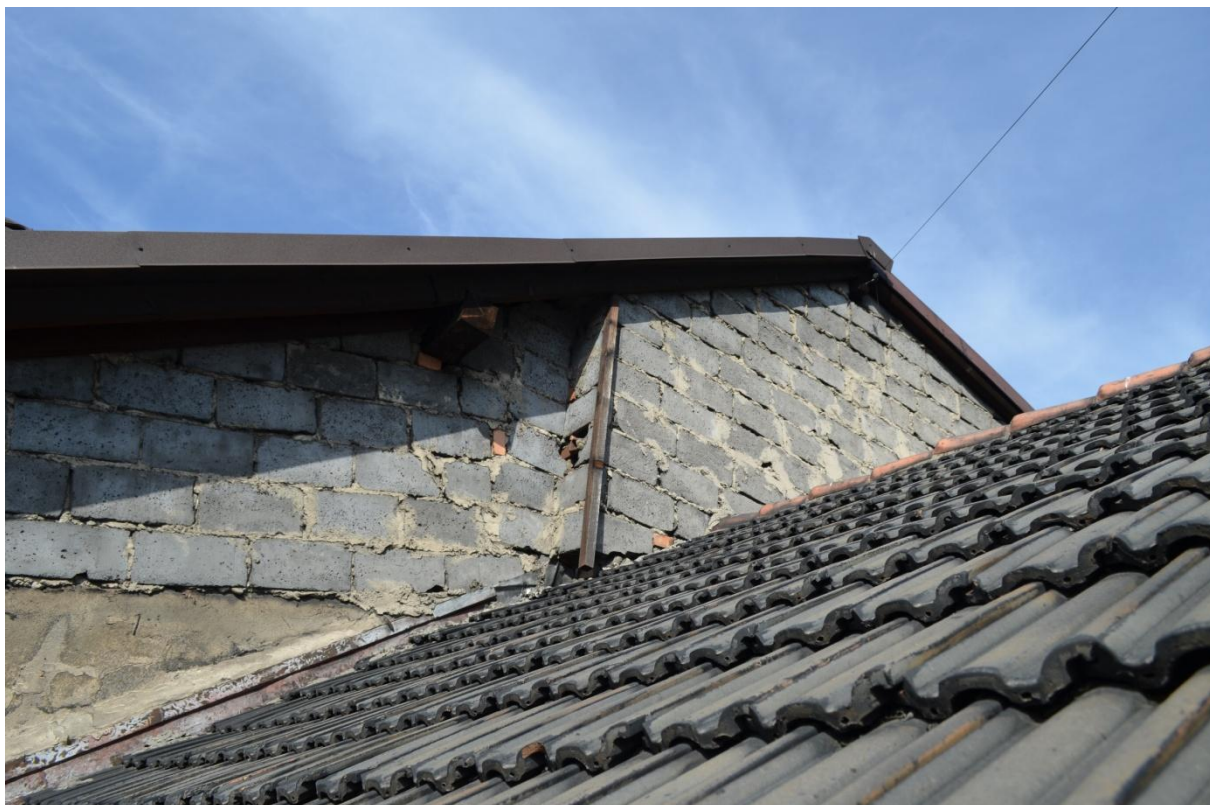
Obróbki blacharskie mocno skorodowane, pofalowane i nieuszczelne. Wokół kominów obróbki nie przylegają szczelnie do ściany co powoduje ciągłe zawilgocenie więźby dachowej. Zalecana całkowita wymiana obróbek

Zdjęcie nr 6 – Widok ściany szczytowej budynku przyległego, nieszczelność obróbki blacharskiej

Założono wymianę wszystkich obróbek blacharskich (listwy dociskowe, wiatrownice, gzymso-we, okapowe, przy kominach) na tytanowo-cynkowe. Należy stosować pełne rozwiązania systemowe producenta i stosować się ściśle do wytycznych.

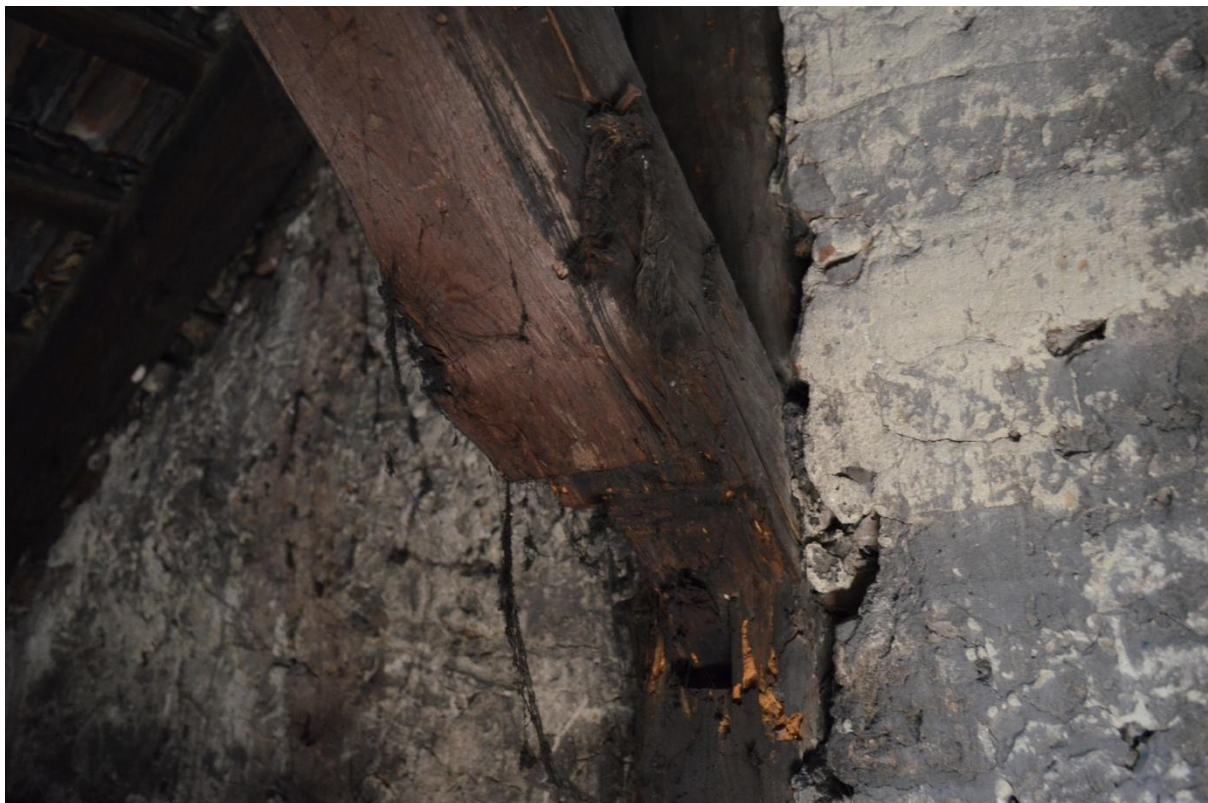
Zdjęcie nr 7 – Uszkodzenie miecza konstrukcji więźby dachowej

Po odbiciu deskowania i odkryciu konstrukcji uprawniona osoba powinna dokonać oględzin elementów konstrukcji i wskazać elementy do wymiany. W projekcie wskazano elementy, które należy bezwzględnie wymienić, jednakże dodatkowo założono szacunkowo wymianę 10% elementów konstrukcyjnych wskazanych po dokonaniu odkrycia przez osobę uprawnioną.

Projektuje się wymianę skorodowanych oraz nadpalonych krokwi wskazanych w części rysunkowej.

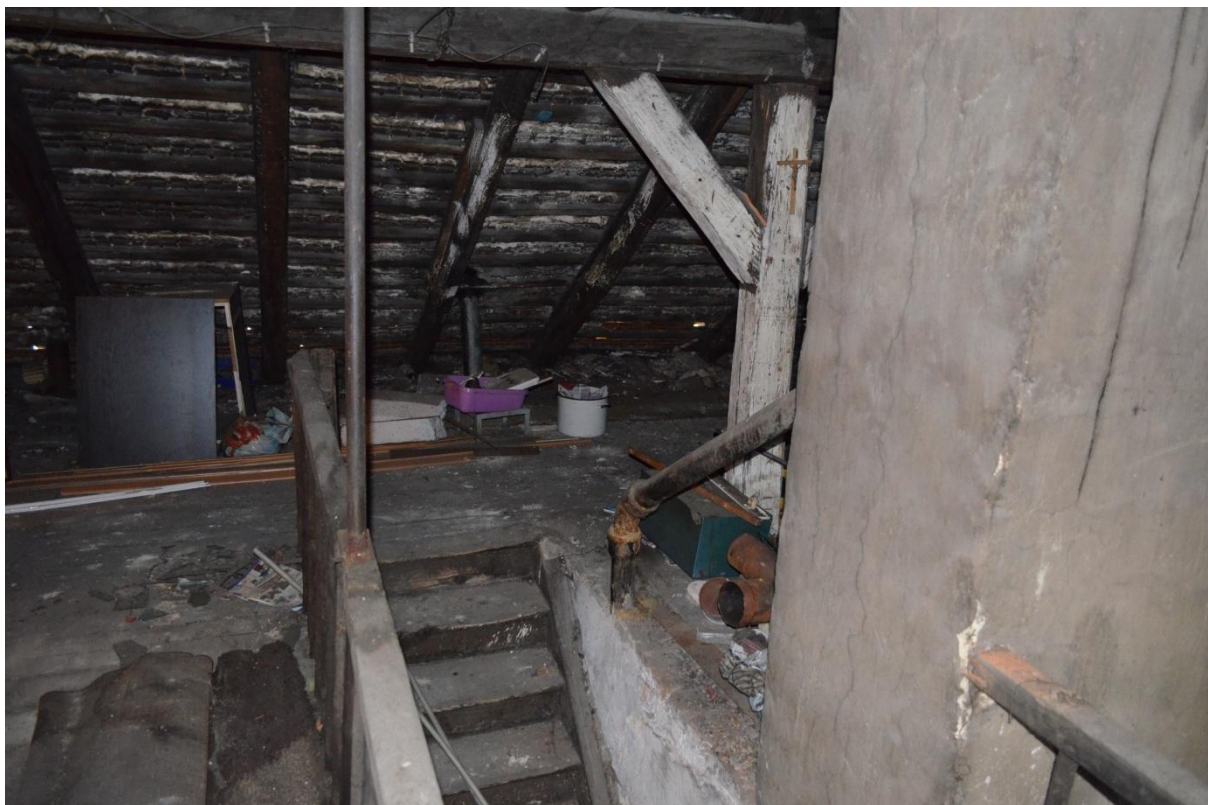
Zdjęcie nr 8 – Schody prowadzące na poddasze, widoczna rura wywiewna kanalizacji

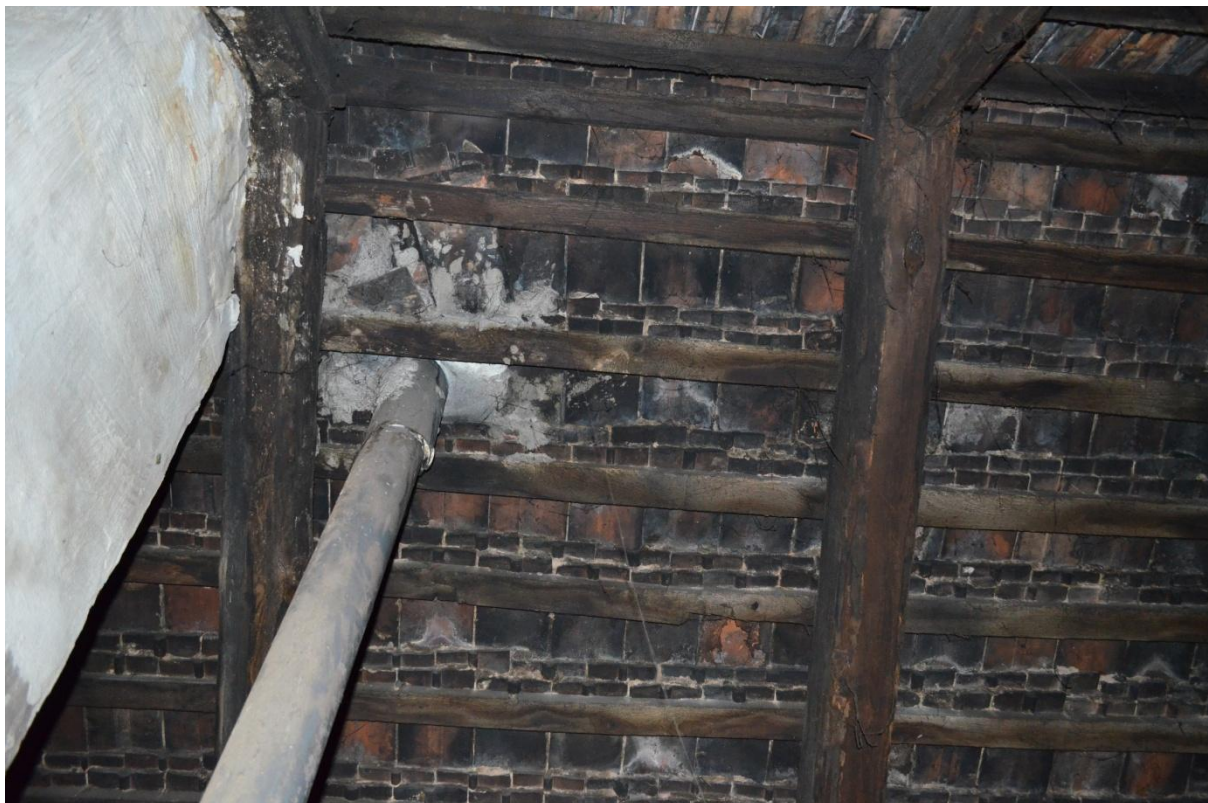
Zdjęcie nr 9 – Nieszczelne przejście rury wywiewnej przez połać dachową

Odpowietrzenie kanalizacji sanitarnej wykonać jako systemowe, producenta dachówek w formie dachówki wentylacyjnej.

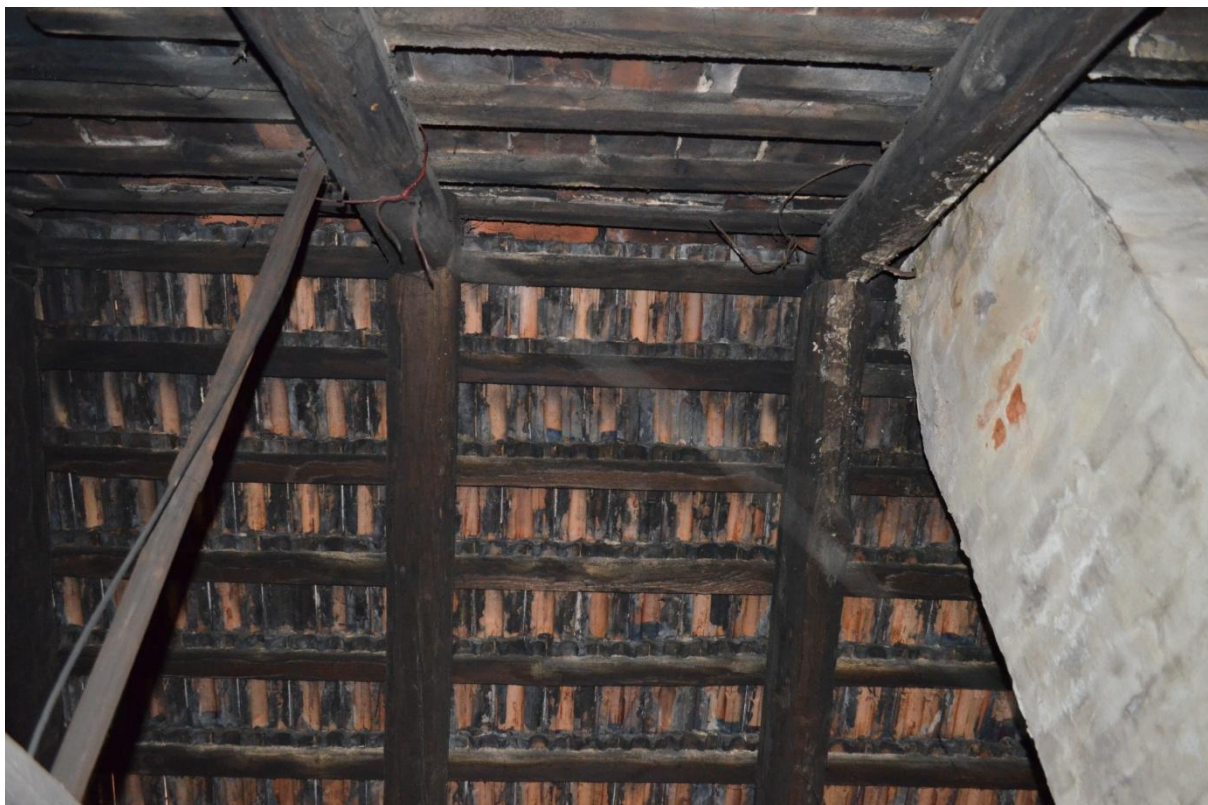
Zdjęcie nr 10 – Korozja krokwi dachowych wokół kominów

Pozostałe krokwie należy oczyścić z osadów oraz korozji biologicznej a następnie zaimpregnować środkiem przeciwgrzybicznym oraz ogniochronnym (*produkt referencyjny: FOBOS M-4 lub OGNIOPHON*).

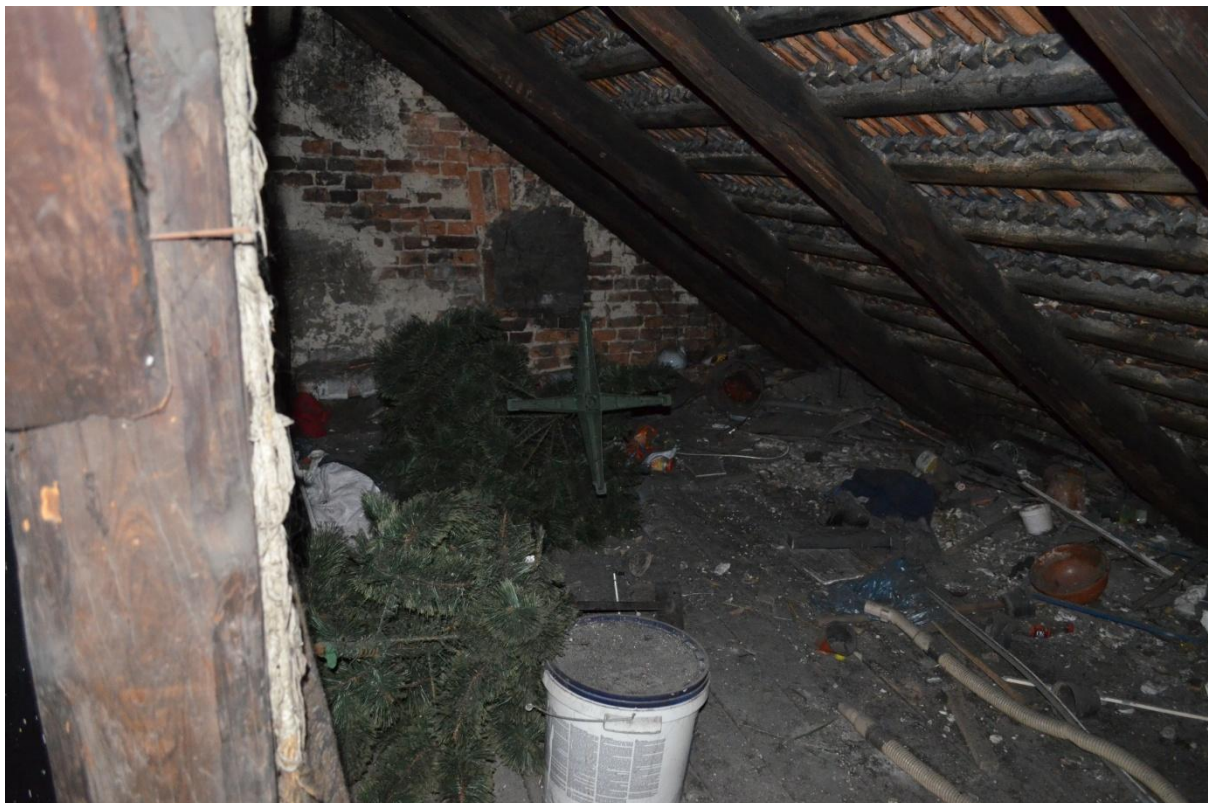
Zdjęcie nr 11 – Magazynowane, łatwopalne materiały na poddaszu

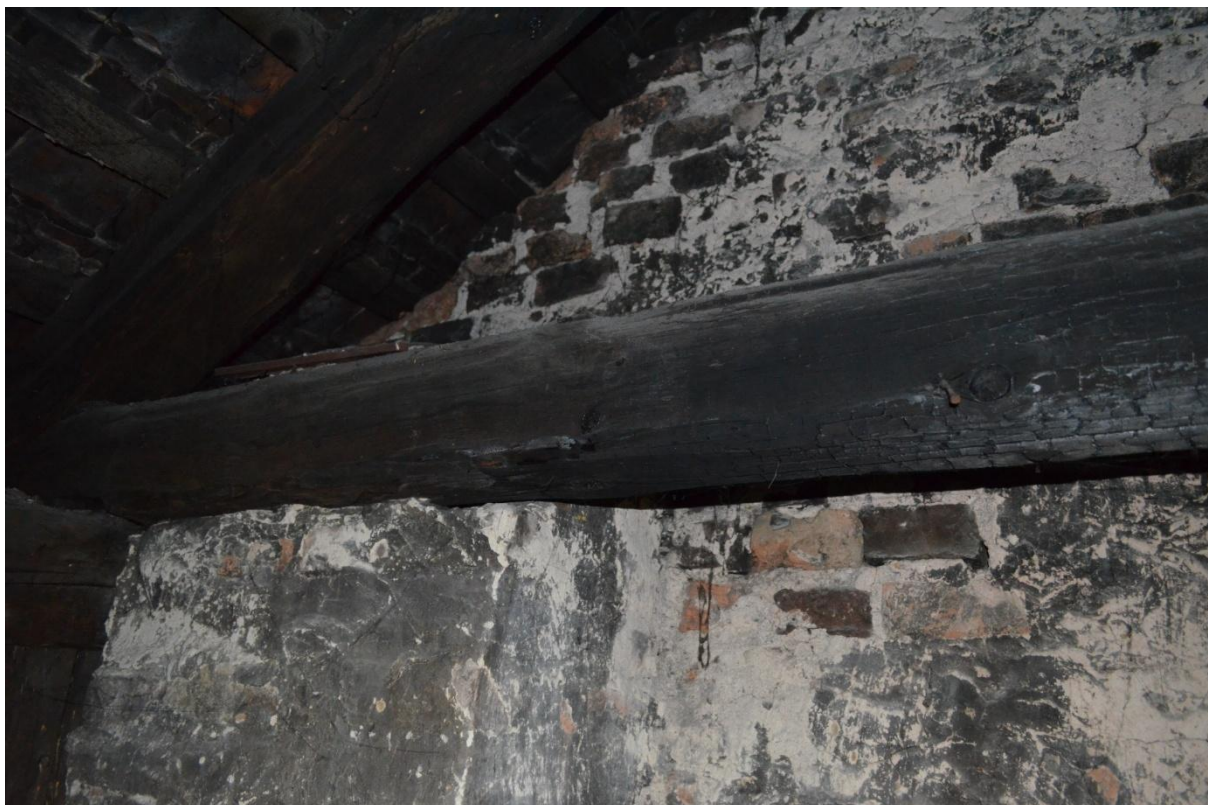
Konstrukcja dachu przy ścianie szczytowej wschodniej została zniszczona przez pożar, który miał miejsce na poddaszu w ostatnich latach. Widoczne ślady oddziaływania pożaru zarówno na elementach drewnianych jak i na tynku ściany szczytowej w postaci czarnego odymienia. Pożar spowodował zwęglenie krokwi oraz płatwi w części przyściennej. Ubytek przekroju krokwi jest znaczny i należy ją wymienić.

Zdjęcie nr 12 – Nadpalone elementy konstrukcji dachowej przy ścianie szczytowej

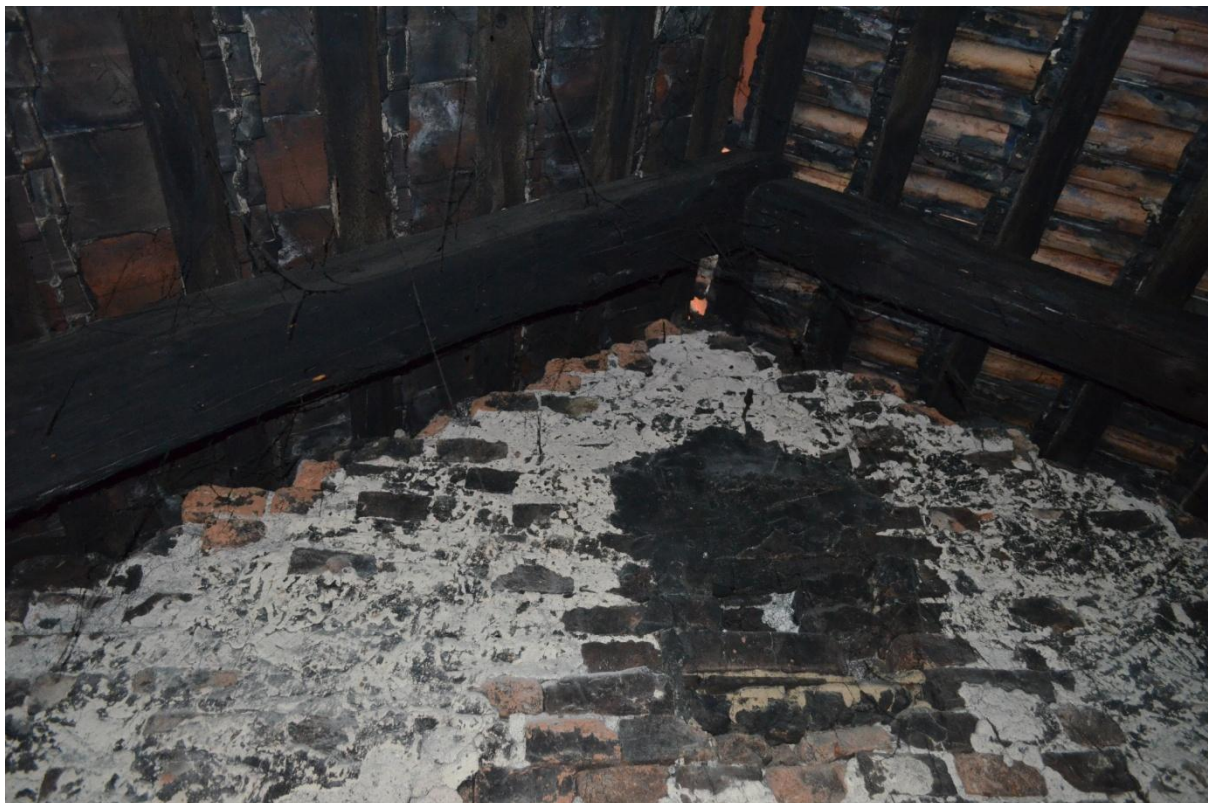
Zdjęcie nr 13 – Nadpalone krokwie, sadza na ścianie szczytowej

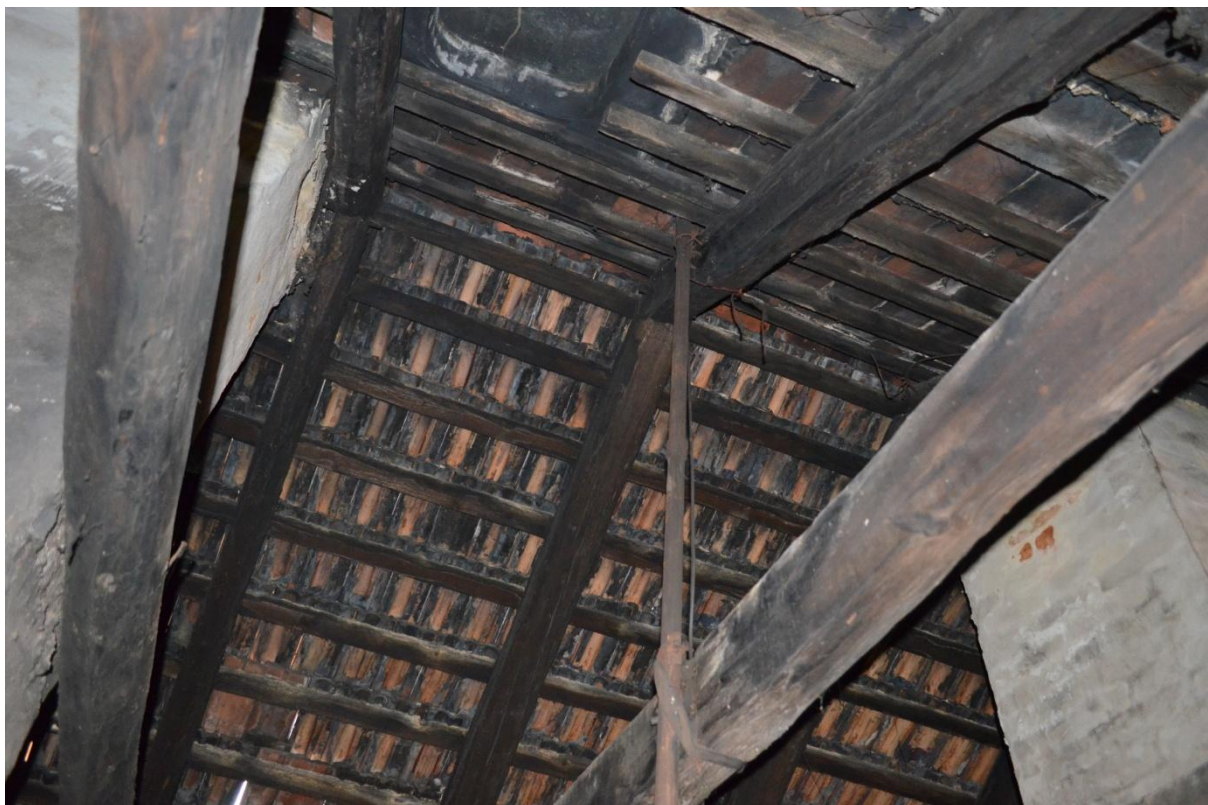
Konstrukcją dachu jest więźba płatwiowo-kleszczowa. Rozpiętość więźby wynosi około 10,5 metra. Więźba budynku głównego składa się z następujących elementów:

- krokiew 16 x 18 cm, 12 x 18 cm, 8 x 16 cm,
- płatew 18 x 22 cm,
- stolec 18 x 20 cm,
- miecz 16 x 14 cm,
- jętki 7 x 17 cm,
- deski 2,5 x 12 cm.

Pozostałe istniejące elementy więźby dachowej są w dobrym stanie technicznym, nie zauważono oznak korozji biologicznej oraz zniszczeń mechanicznych.

Zdjęcie nr 14 – Widok ogólny na konstrukcję dachu - krokwie i jętki
