OCENA TECHNICZNA

Ocena techniczna: Nr ZR/15/2022/CRS

Zakres oceny: **określenie stanu technicznego i wartości rynkowej pojazdu.**

- marka typ: **FORD TRANSIT**
- numer rejestracyjny: **DB 37020**
- numer nadwozia: **WF0VXXTTFFV5U38229**
- rok produkcji: **2005 r.**
- rodzaj silnika: **o zapłonie samoczynnym, rzędowy 4 – cylindrowy**

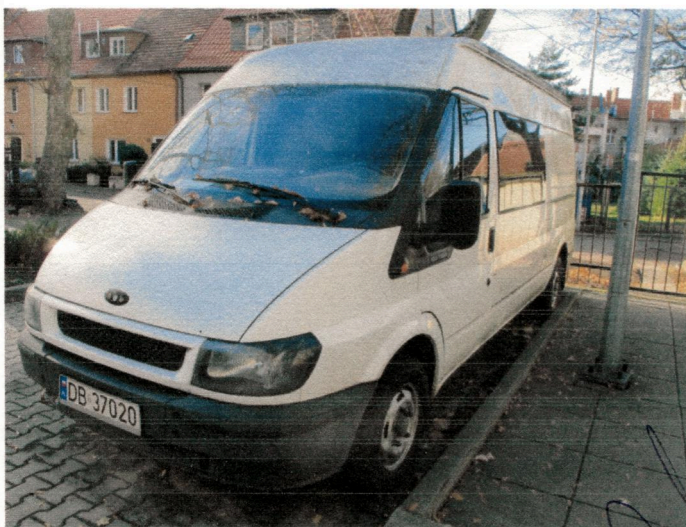
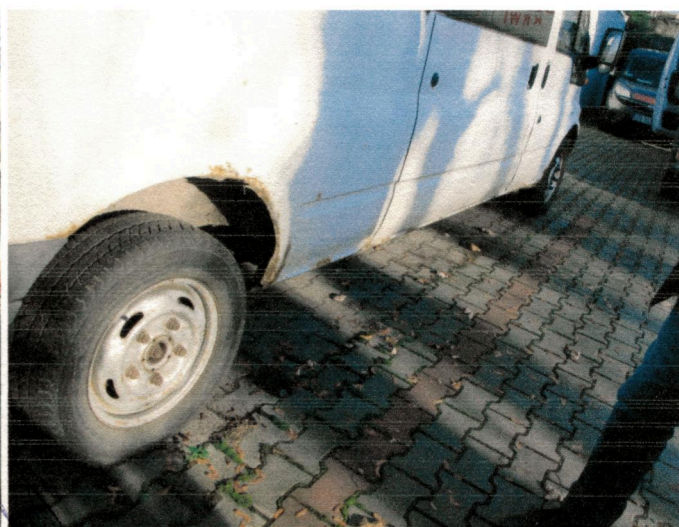
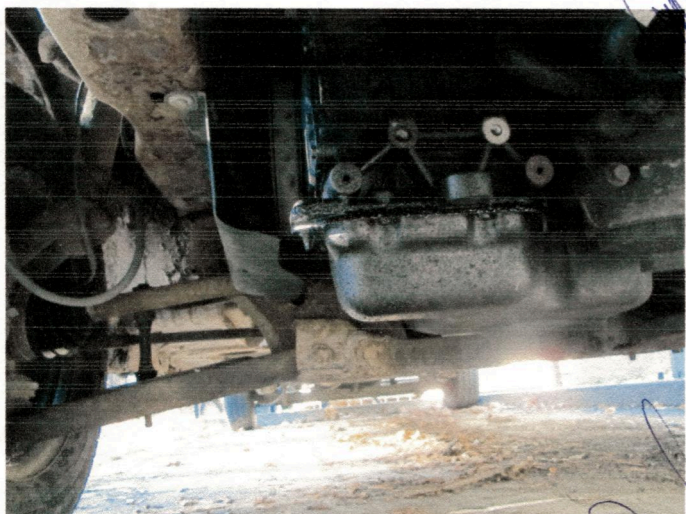
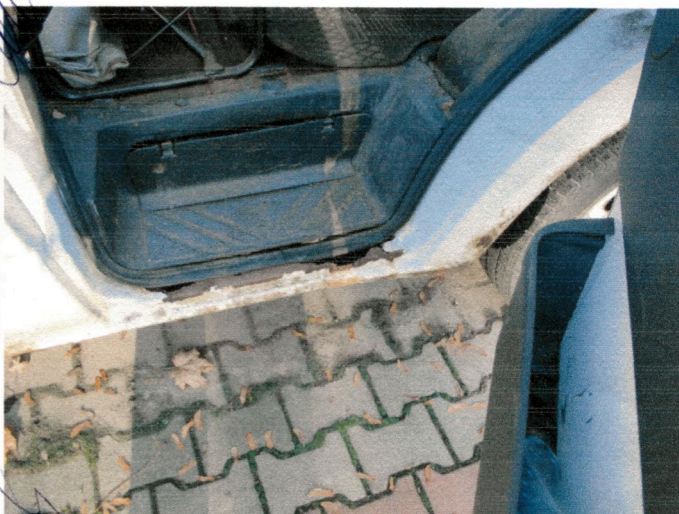
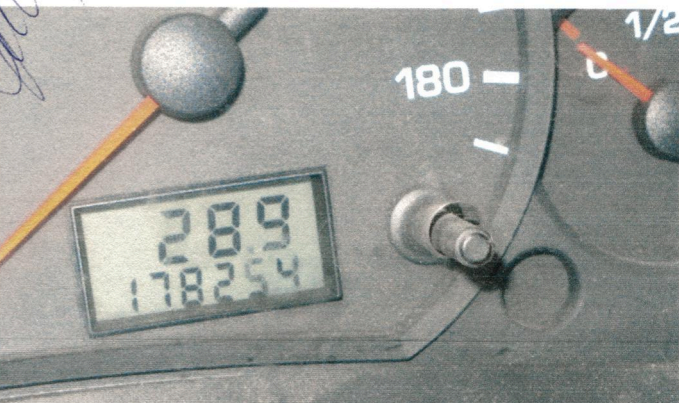
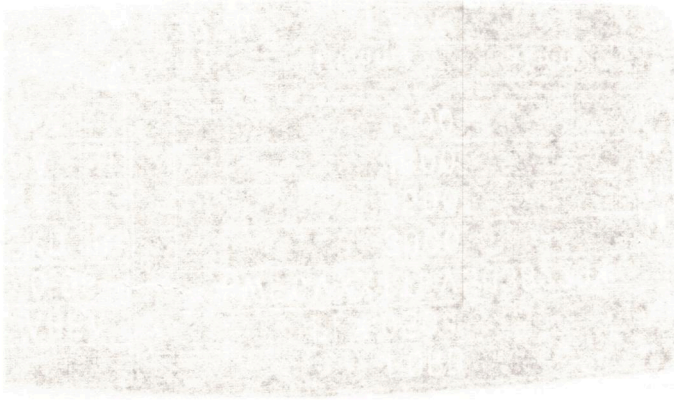
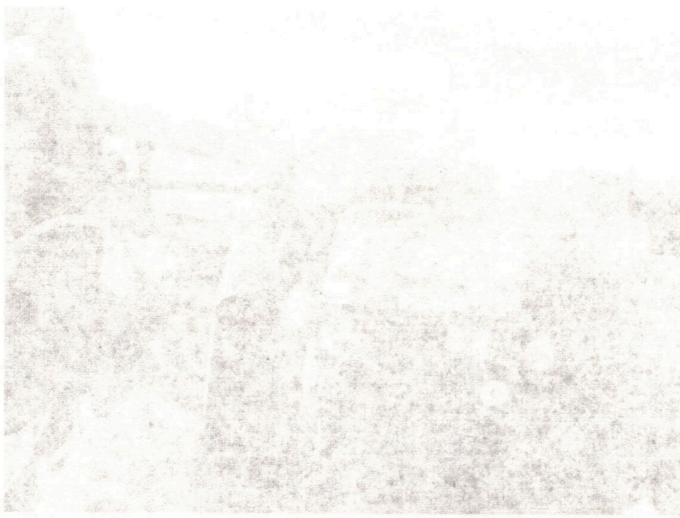
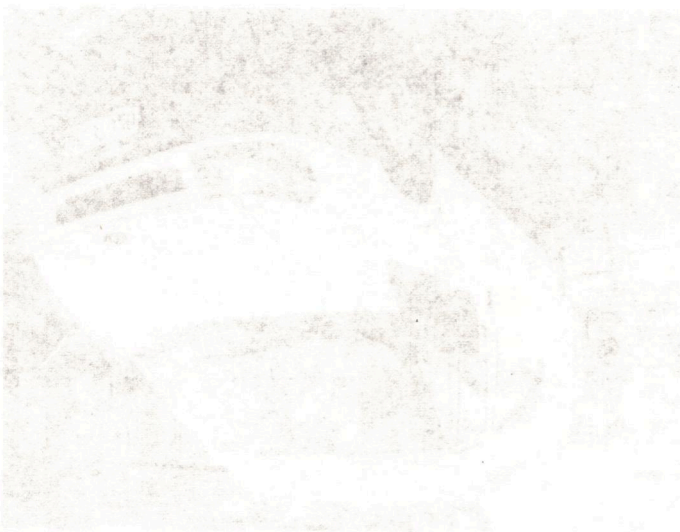
DOKUMENTACJA FOTOGRAFICZNA

- silnik wraz z osprzętem kompletny. Rozruchu silnika nie dokonano z uwagi na niesprawność akumulatora (akumulator o znacznym trwałym spadku napięcia). W wyniku oględzin zewnętrznych stwierdzono silnik zanieczyszczony wyciekami oleju przez uszczelnienia, pasek klinowy z cechami zużycia sezonowego, układ wydechowy intensywnie skorodowany miejscami na wskroś, miejscowo pozagniatany, nieszczelny, przedmuchy w miejscach konstrukcyjnego łączenia,
- mechanizmy i zespoły – skrzynia biegów, wraz z układem napędowym – kompletne,

- podłoga z ujawniającymi się ogniskami korozji podpowłokowej, między warstwowej i wżerowej, w strefach złącz poszyc blaszanych kabiny szczególnie w dolnych partiach. Powłoka lakierowa elementów kabiny porysowana, matowa, z utratą przyczepności i łuszczeniem się wierzchniej warstwy lakieru w dolnych partiach poszyc, dodatkowo ogniska pęcherzenia powłoki tzn. pojedyncze bąble rozmaitych form, rozmiarów, gęstości rozłożenia znajdujące się na powierzchni lakieru nawierzchniowego, stopnie do wsiadania po stronie lewej i prawej skorodowane na wskroś, poszycia blaszane kabiny miejscowo powgniatane, zawiasy i rygle drzwi z cechami nadmiernego zużycia.
- poszycia tapicerskie foteli zabrudzone, wygniecione, miejscowo postrzępione,
- elementy optyczne reflektorów przednich zmatowiały w części dolnej ze złuszczeniami, klosz kierunkowskazu przedniego lewego pęknięty,

- mechanizmy podwozia kompletne. Podłużnice ramy, poprzeczki podłużnic, resory intensywnie skorodowane, podłużnice ramy w części tylnej (miejsce mocowania tylnego zawieszenia) skorodowane na wskroś, połączenia sworzniowe wsporników resorów z cechami nadmiernego zużycia, nadmierne luzy sumaryczne w połączeniach ruchowych mechanizmu kierowniczego i zawieszenia kół przednich. Przewody hamulcowe, tarcze hamulcowe intensywnie skorodowane. Tuleje wewnętrzne drążka stabilizacyjnego osi przedniej z cechami nadmiernego zużycia,

- podłoga skrzyni z ujawniającymi się ogniskami korozji wżerowej szczególnie w miejsca konstrukcyjnego łączenia poszczególnych elementów,
- ściany boczne skrzyni ładunkowej miejscowo od zewnątrz powgniatane, ze śladami zarysowań wzdłużnych

Pojazd w stanie przedstawionym do oględzin wymaga uzupełnienia braków i usunięcia usterek przedstawionych w treści niniejszej opinii, w celu przywrócenia właściwych parametrów techniczno – eksploatacyjnych, estetycznych oraz wykonaniu badania technicznego. Naprawa pojazdu nieuzasadniona ze względu na koszty obejmujące uzupełnienie braków, naprawę silnika, kabiny, zespołów przeniesienia napędu, mechanizmu kierowniczego, hamulcowego oraz mechanizmów zawieszenia. Pojazd ze znacznym zużyciem potencjału eksploatacyjnego – naprawa nie celowa. Wartość rynkową ustalono w oparciu o stan techniczny, rok produkcji, przebieg, okres eksploatacji, notowania giełdowe, oferty przetargowe:
