WYCENA Nr: BYP-131/4/22

Zadanie: Ustalenie stanu technicznego i wartości rynkowej

Marka: JELCZ

Model: 422 MR`97 16.0t

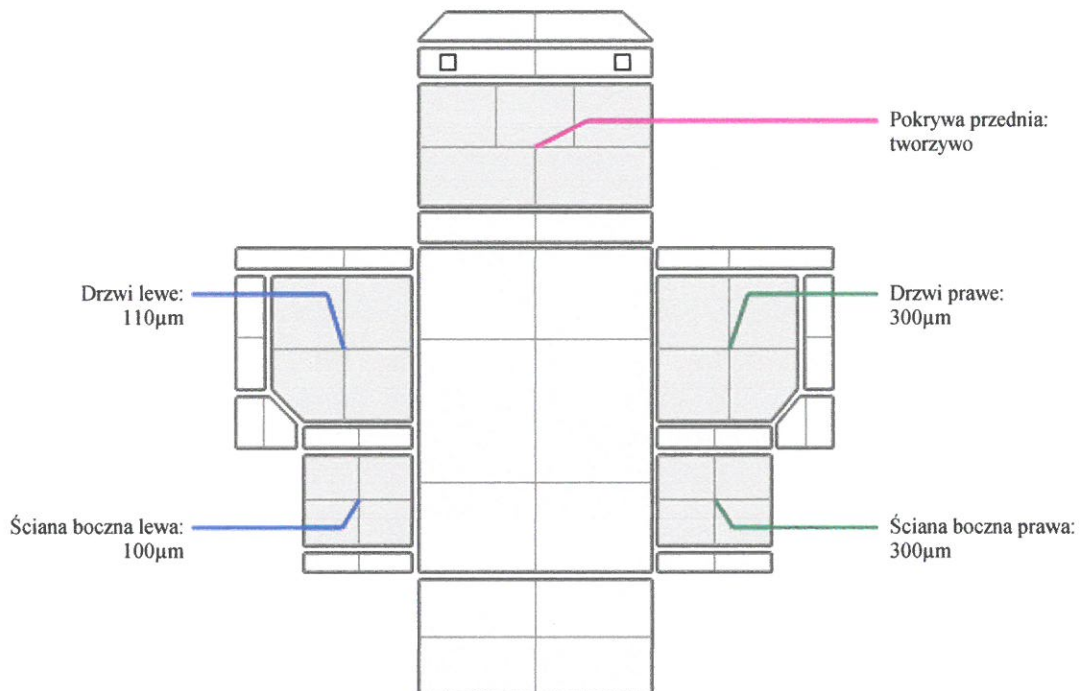
OPIS POWŁOKI LAKIEROWEJ KABINY

Kabina - pomiar grubości powłok lakierniczych wykazał ślady napraw wypadkowych. Obecne uszkodzenia kabiny;
