EKSPERTYZA TECHNICZNA

**STANU KONSTRUKCJI BUDYNKU DOMU POGRZEBOWEGO
NA CMENTARZU KOMUNALNYM W BIELSKU-BIAŁEJ,
NA POTRZEBY ZABUDOWY INSTALACJI SPOPIELARNI ZWŁOK**

OBIEKT: **BUDYNEK DOMU POGRZEBOWEGO
NA CMENTARZU KOMUNALNYM
W BIELSKU-BIAŁEJ**

BIELSKO-BIAŁA, MAJ 2019 r.

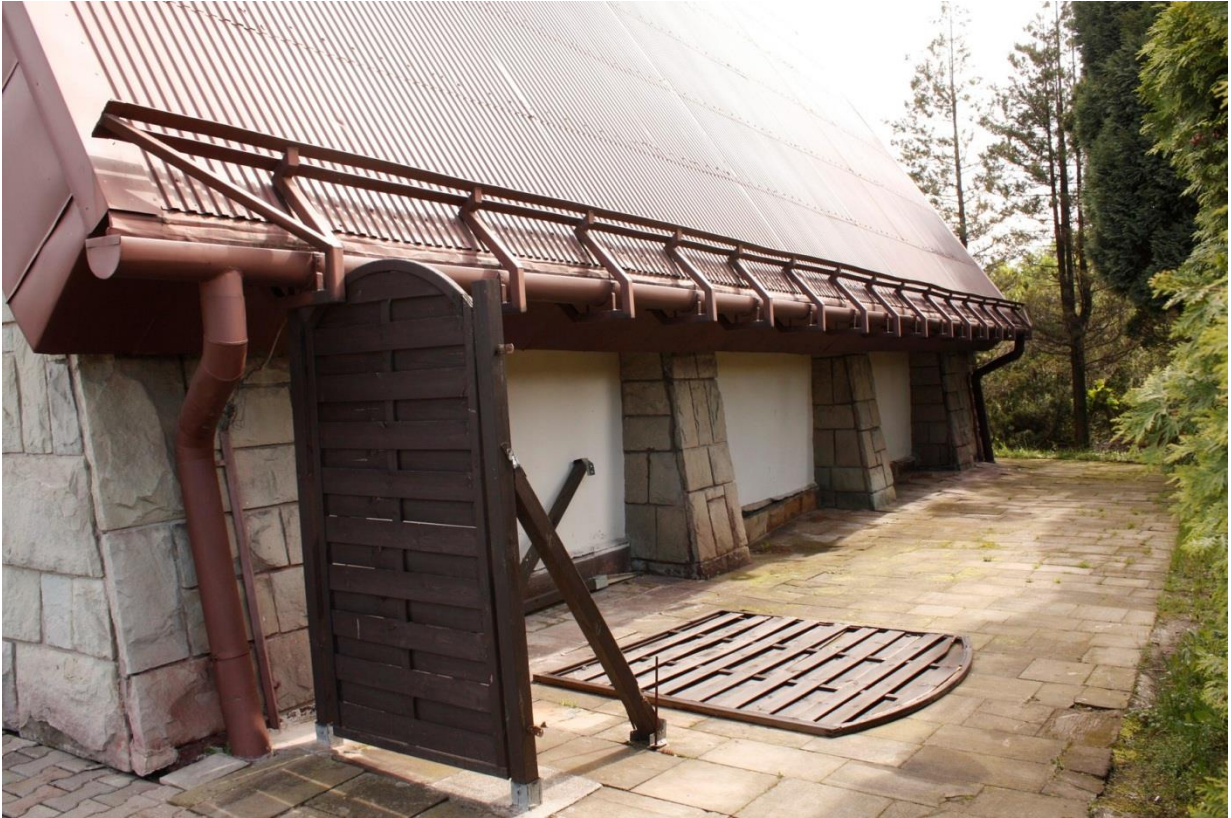
Główny układ nośny stanowią 4 ramy żelbetowe monolityczne oparte na żelbetowych stopach fundamentowych. Przestrzenie pomiędzy ramami wypełniono ścianami murowanymi, opartymi na ławach fundamentowych. Na górnej części ram wylano płytę żelbetową monolityczną o gr. 12cm oraz wzniesiono konstrukcję w postaci stalowych ram stężonych krzyżowo. Pokrycie dachu stanowi blacha trapezowa.

**Zdjęcie nr 4 – widok od zewnątrz dolnej części ram żelbetowych
Stanowiących konstrukcję nośną kaplicy**
