# P R O T O K Ó Ł   N R   13/2016

## KONTROLI OKRESOWEJ PIĘCIOLETNIEJ OBIEKTU MOSTOWEGO

| Dane identyfikacyjne obiektu | | | Orientacyjna lokalizacja obiektu |
|---|---|---|---|
| 3 | Położenie obiektu ( ulica) | Trachy ul. Leboszowska | |

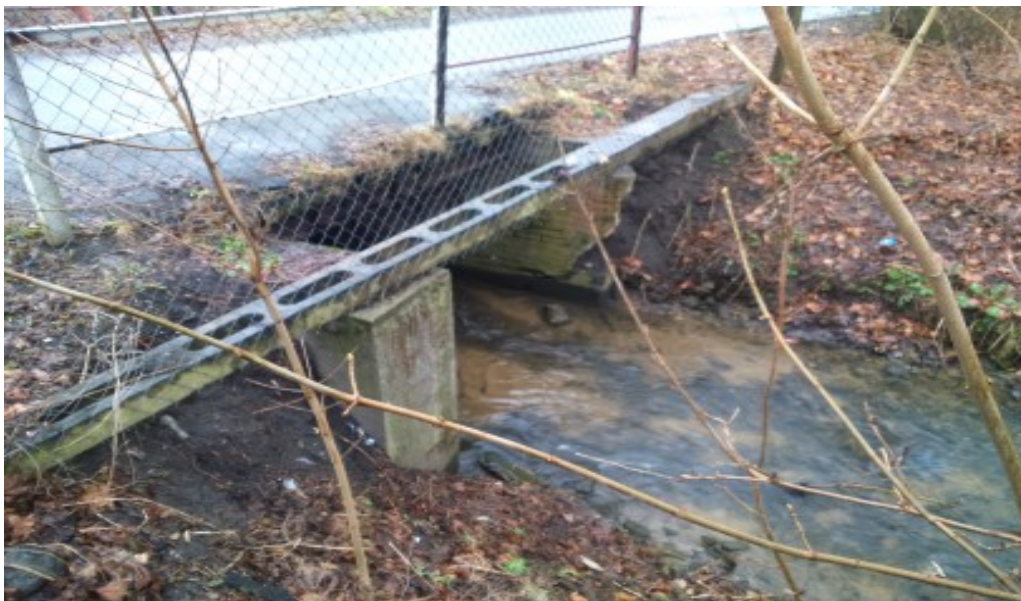
Widok ogólny obiektu mostowego

Obiekt mostowy jest mostem drogowym nad ciekim wodnym w ciągu ul. Leboszowskiej w miejscowości Trachy. Jezdnia mostu ma nawierzchnię z betonu asfaltowego o szerokości około 5 m. Na moście ruch pieszy odbywa się jezdnią. Konstrukcja nośna mostu jest wolnopodparta, i składa się z dwuteowników walcowanych o wysokości 280 mm. Nośna konstrukcja stalowa jest mocno skorodowana. Pomost jest wykonany z krawędziaków drewnianych ułożonych bezpośrednio na dźwigarach stalowych. Przyczółki są ceglane i betonowe, częściowo spękane a zewnętrzna część wielu, cegieł jest skorodowana. Balustrada jest stalowa a jej wysokość wynosi 1,06 m nad obecny poziom jezdni. Balustrada jest wygięta i skorodowana. Ciek pod mostem jest uregulowany lecz umocnienie skarp i dna jest uszkodzone. Nośność mostu nie jest oznakowana znakiem B-18 bezpośrednio przed mostem, jednak wjazd na drogę jest ograniczony znakiem B-18 „2,5 t – za wyjątkiem dojazdu do posesji”. Obok mostu przebiega jedno urządzenie obce.
