ORGANY W KOŚCIELE PARAFIALNYM PARAFII ŚW. MIKOŁAJA W GÓJSKU - opinia muzykologiczna

1. Identyfikacja instrumentu

- własność: *Parafia Rzymskokatolicka św. Mikołaja w Gójsku*
- dekanat: *sierpecki*
- miejsce: *kościół parafialny pw. Najświętszego Serca Pana Jezusa*
- ilość głosów: *14*
- budowniczy: *Dominik Biernacki, Dobrzyń nad Wisłą*
- rok budowy: *1912 r.*
- rok remontu: *brak danych*
- lokalizacja: *murowana empora organowa umieszczona nad wejściem do kościoła na przeciwko ołtarza, organy ustawione w centralnym punkcie empory*

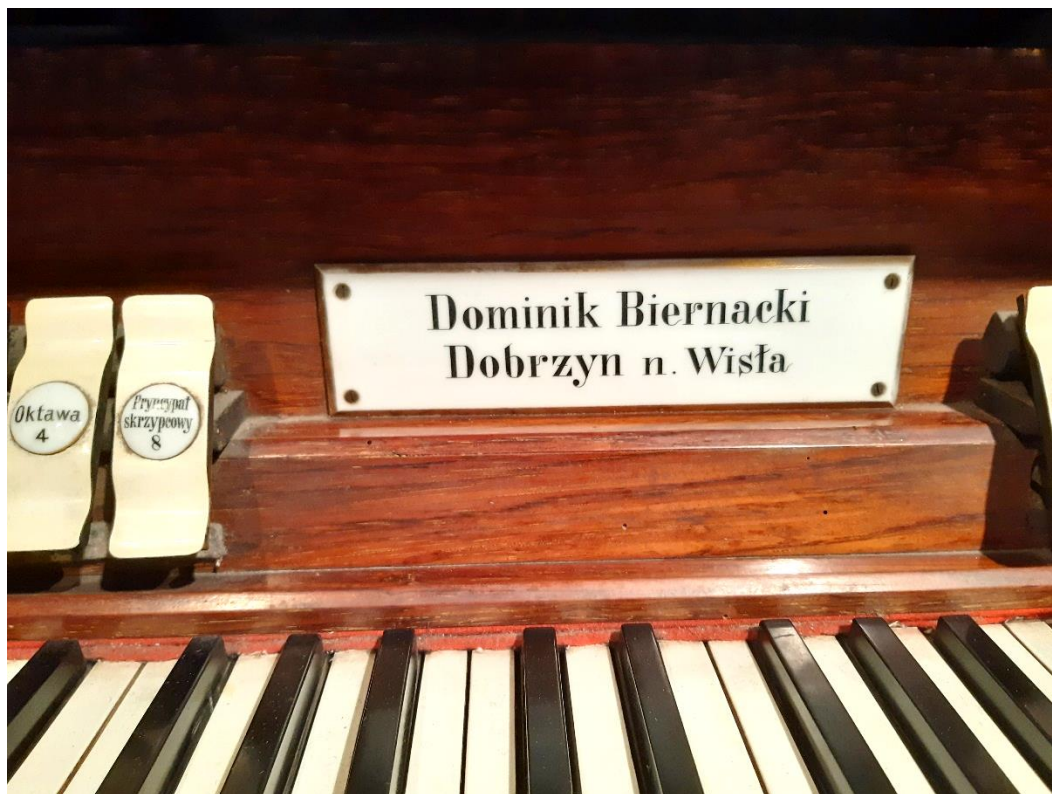
Rysunek 4. Tabliczka znamionowa organów

Stół gry wolnostojący, umieszczony na środku przed centralnym polem piszczałkowym, organista zwrócony twarzą w stronę ołtarza. W centralnym punkcie kontuaru tabliczka znamionowa z napisem: „Dominik Biernacki, Dobrzyń n. Wisłą”. W kontuarze umieszczono dwie klawiatury manualowe o zakresie C-f3. Widoczne ubytki okleiny klawiszy diatonicznych, klawisze chromatyczne drewniane, malowane, w dobrym stanie. Klawiatury wymagają regulacji i kaszmirowania oraz uzupełnienia ubytków okleiny. Klawiatura nożna, o zakresie C-d1, ze śladami znacznego zużycia – nakładki na najczęściej używanych pedałach mocno starte. Konieczne odnowienie klawiatury pedałowej, wymiana nakładek, filców i sprężyn.
