# **OCENA TECHNICZNA BUDYNKÓW ORAZ INFRASTRUKTURY W OŚRODKU DLA CUDZOZIEMCÓW W LININIE. PLAN REMONTÓW**

**Adres obiektu budowlanego  
05-530 Linin**

**Zamawiający: Urząd do Spraw Cudzoziemców  
Ul. Koszykowa 16, 00-564 Warszawa**

**Wrzesień 2015**

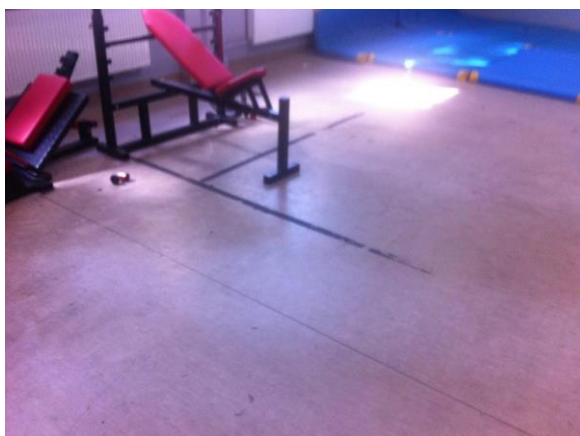
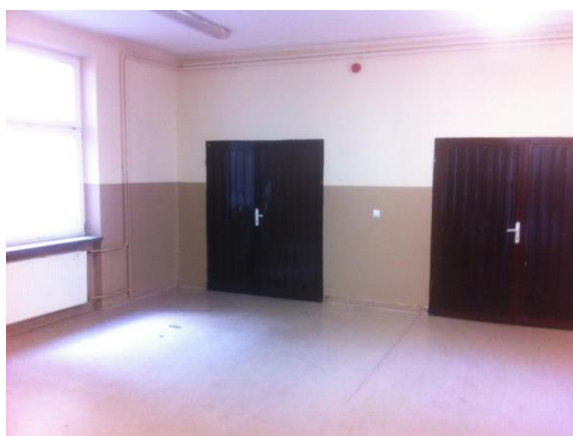
W budynku znajdują się dodatkowo dwie sale sportowe, chętnie użytkowane przez mieszkańców, zarówno indywidualnie jak również grupowo. Elementy wykończeniowe w salach sportowych są zużyte w stopniu proporcjonalnym do reszty budynku.

fot. 4.2.1.9 Wnętrze jednej z dwóch sal gimnastycznych oraz wejścia do sal gimn. z korytarza.

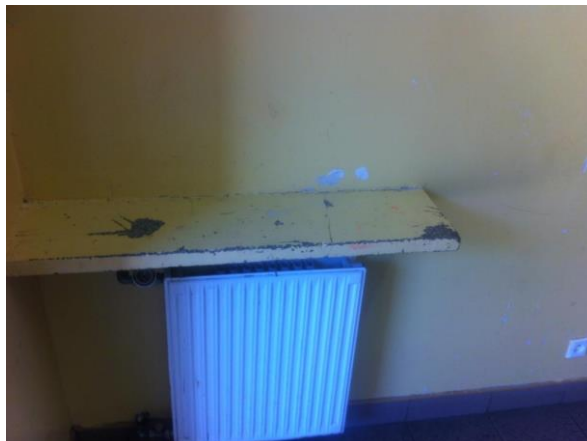
Instalacja starego typu, z grzejnikami stalowymi, w wybranych lokalizacjach miejscowo wymienionymi na grzejniki konwektorowe. Z uwagi na przestarzałą technologię, oraz trudny do określenia stan techniczny poszczególnych elementów systemu warto rozważyć wymianę instalacji w całym budynku (patrz Audyt Energetyczny, 2015r.). Zdecydowanie przebudowy wymaga co najmniej instalacja zlokalizowana w węzłach sanitarnych.

fot.4.2.2.1 Grzejniki konwektorowe w wybranych lokalizacjach na korytarzach.

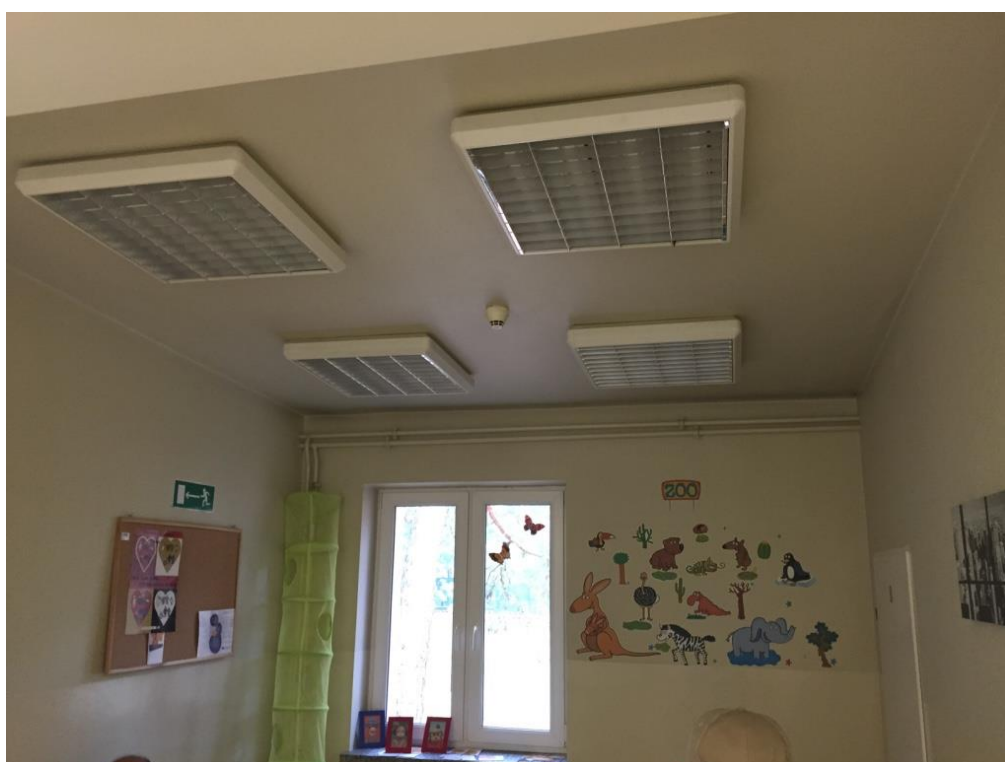
fot. 8.2.2 budynek nr 26 – oprawy oświetleniowe w części ambulatoryjnej.

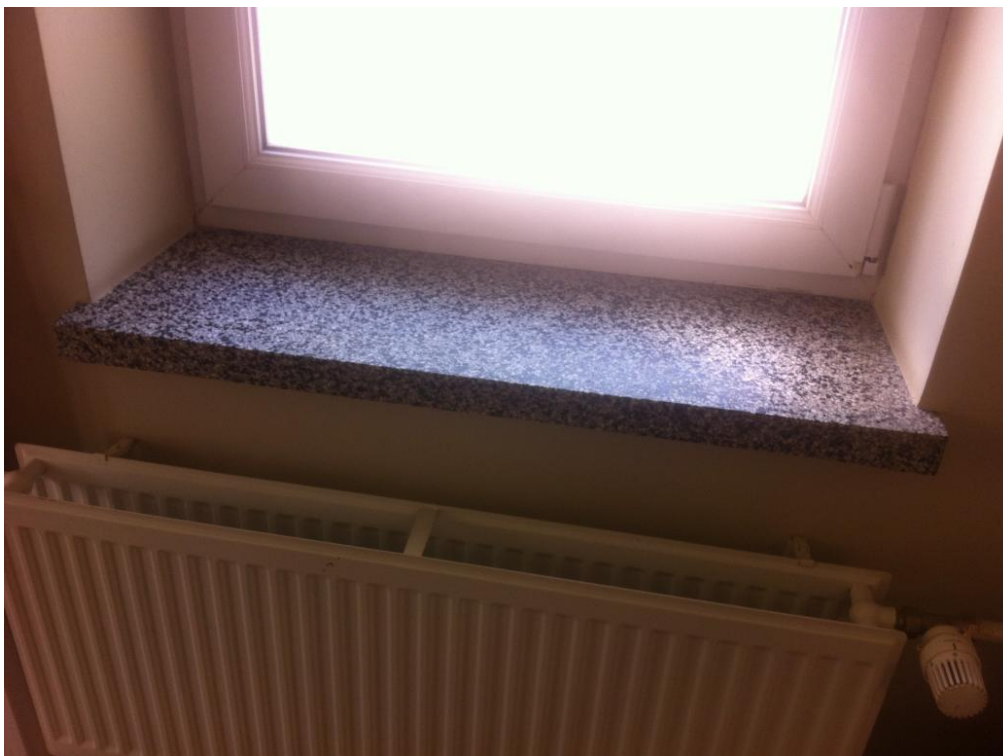
Warto zauważyć, że w budynku znajdują się parapety podokienne z lastryko, wykonane z rzadko spotykaną dokładnością.

fot. 8.2.3 budynek nr 26 – parapet wykonany z lastryko wykonany z dużą precyzją

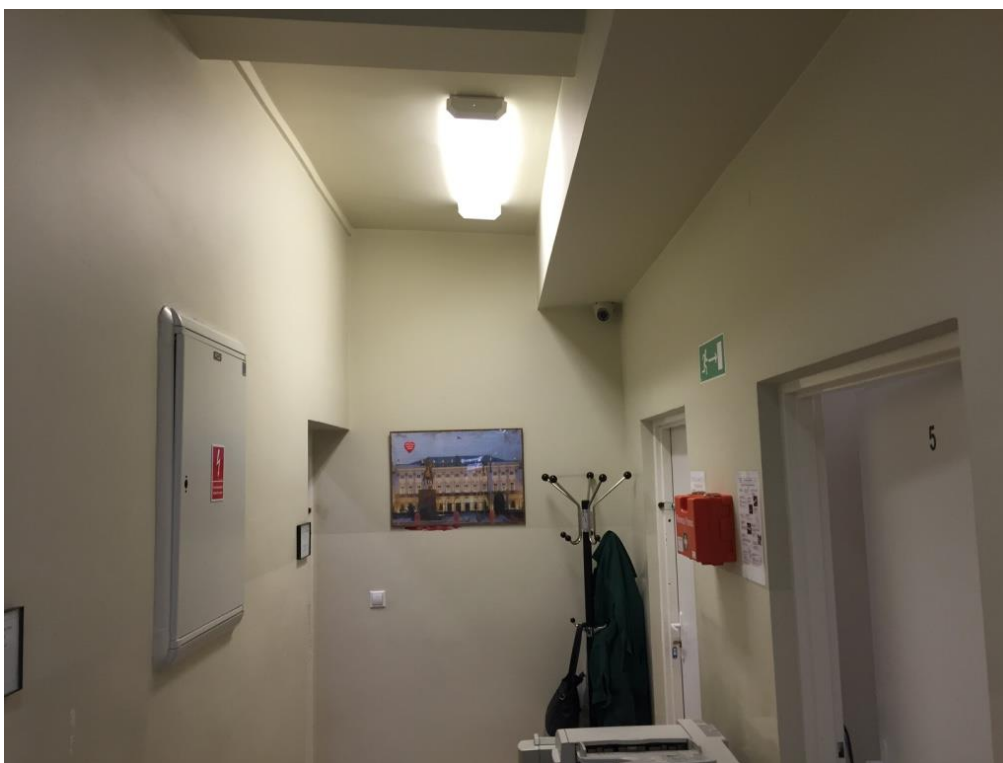
fot. 8.2.4 budynek nr 26 – część administracyjna, widok na ścianę oddzielającą od części ambulatoryjnej

Część administracyjna posiada wykończenie w tym samym standardzie, z powodów technologicznych w przypadku remontu wnętrza należy objąć zakresem prac cały budynek, w obu strefach..

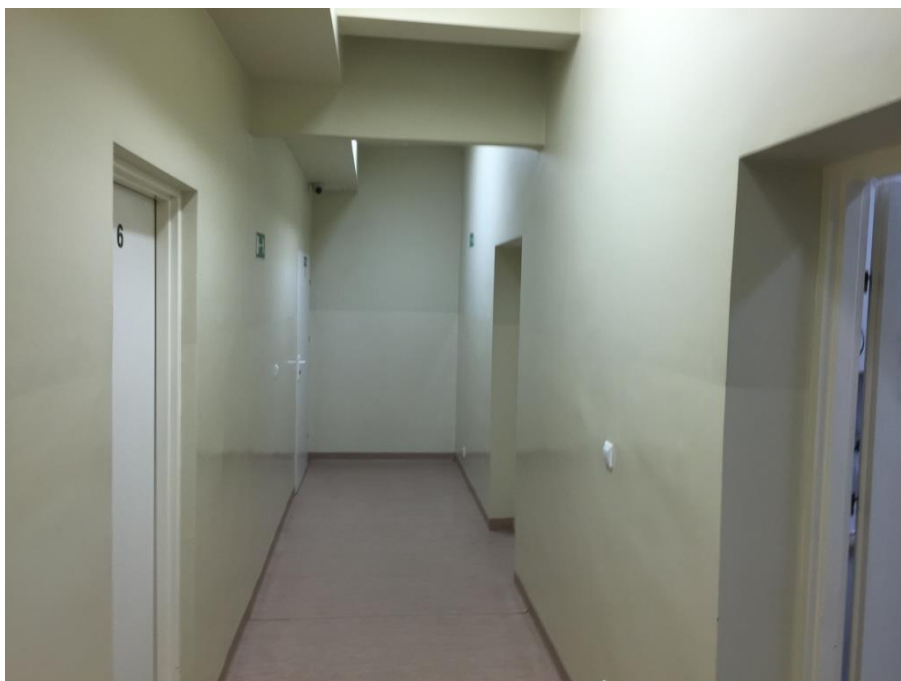
fot. 8.2.5 budynek nr 26 – część ambulatoryjna, widok na ścianę oddzielającą od części administracyjnej
