# **EKSPERTYZA TECHNICZNA Z INWENTARYZACJĄ I OKREŚLENIEM ZAKRESU ZADAŃ REMONTOWYCH BUDYNKÓW W OŚRODKU DLA CUDZOZIEMCÓW W PODKOWIE LEŚNEJ – DĘBAKU**

**Adres obiektu budowlanego  
Podkowa Leśna – Dębak, 05-805 Otrębusy**

**Zamawiający: Urząd do Spraw Cudzoziemców  
Ul. Koszykowa 16, 00-564 Warszawa**

**Grudzień 2013r.**

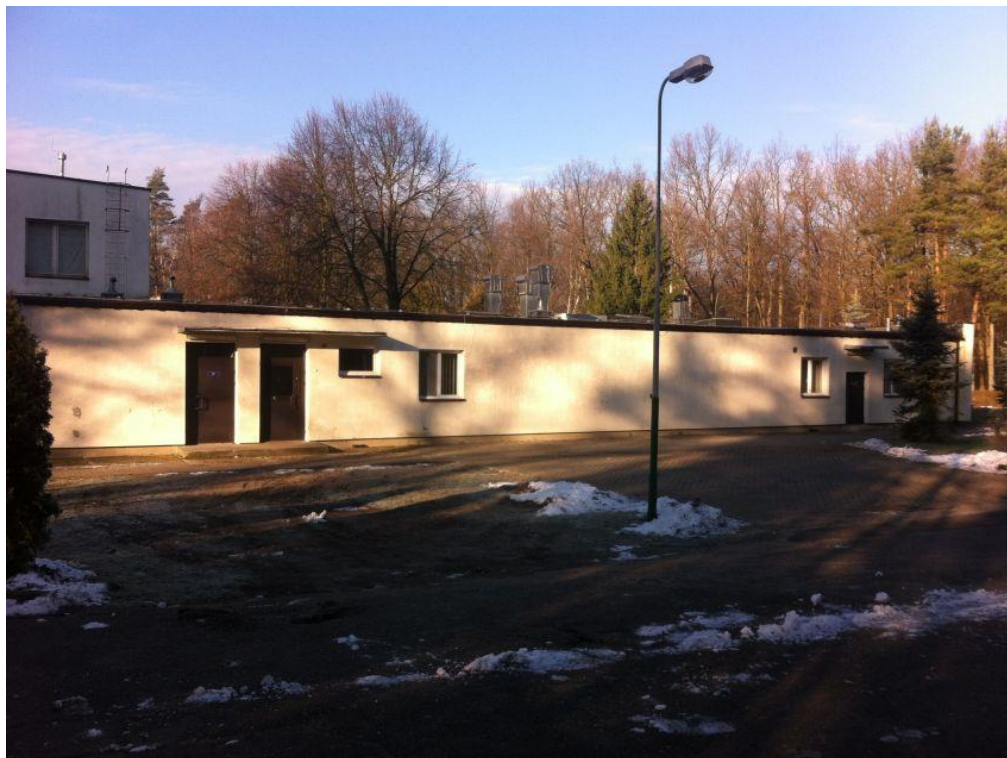
Drogi na terenie ośrodka są oświetlone oświetleniem typu ulicznego, ze źródłami światła typu lamp sodowych.

Foto.1 blok C Hotelu Starego, na pierwszym planie widoczna latarnia oświetleniowa

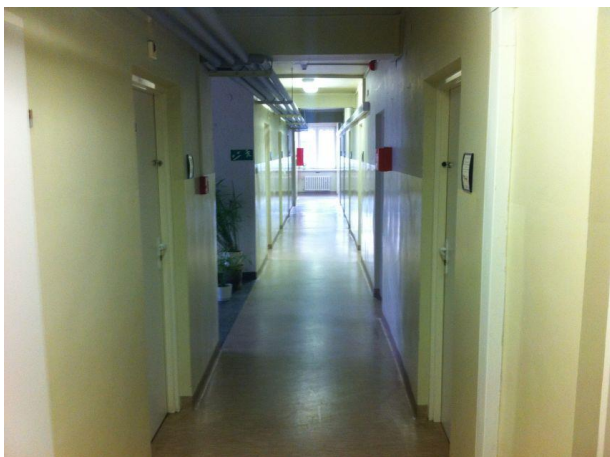
Stan powłok wykończeniowych jest dobry, nie ma konieczności podejmowania działań remontowych.

Foto. Korytarz komunikacyjny na II kondygnacji

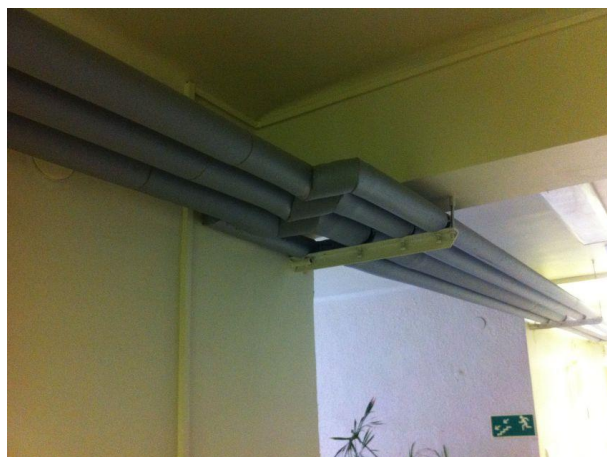
foto. Instalacje c.o. prowadzone podsufitowo

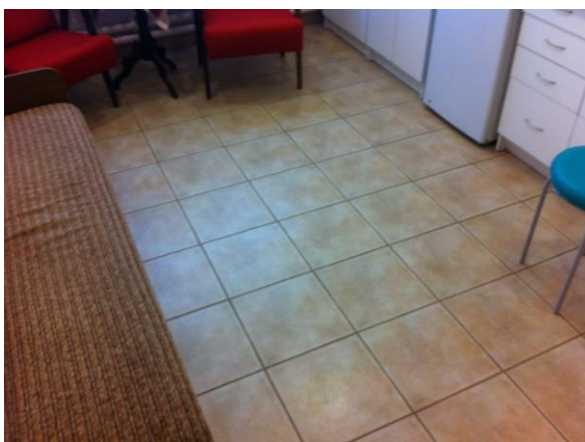
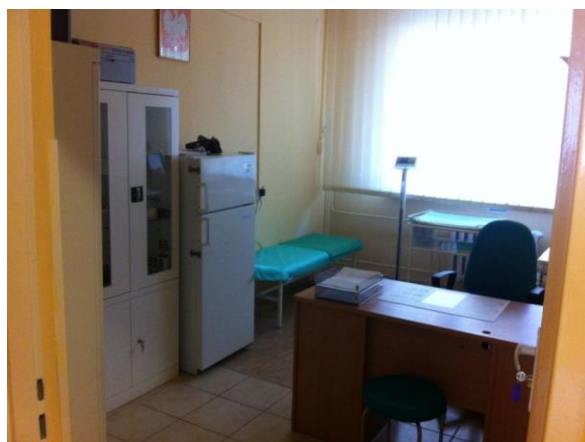
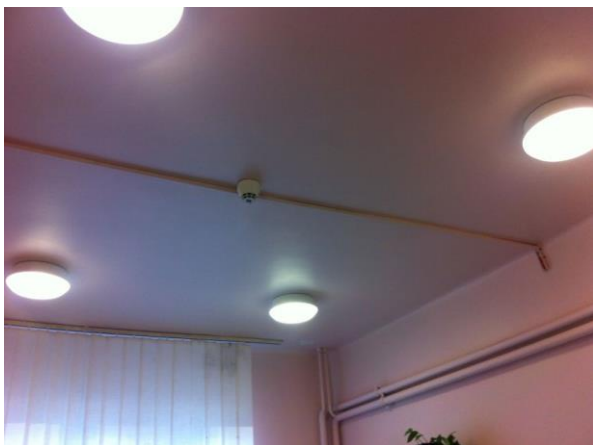
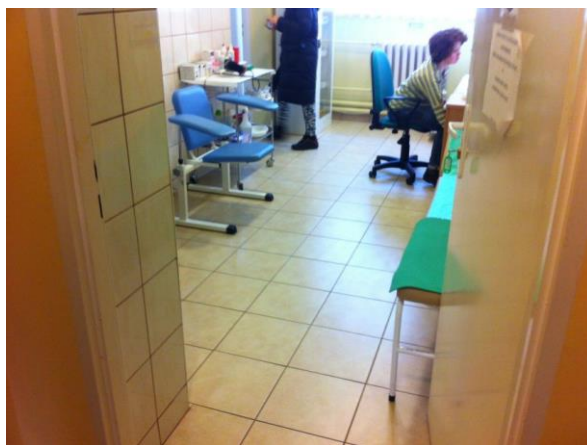
Zlokalizowane na I kondygnacji, na styku z budynkiem bloku A. Wnętrza ambulatorium zostały odnowione w ubiegłych latach, stan wykończenia wnętrz nie wymaga podejmowania działań remontowych.

Foto. wnętrza odremontowanego ambulatorium zlokalizowanego w przyziemiu bloku B.

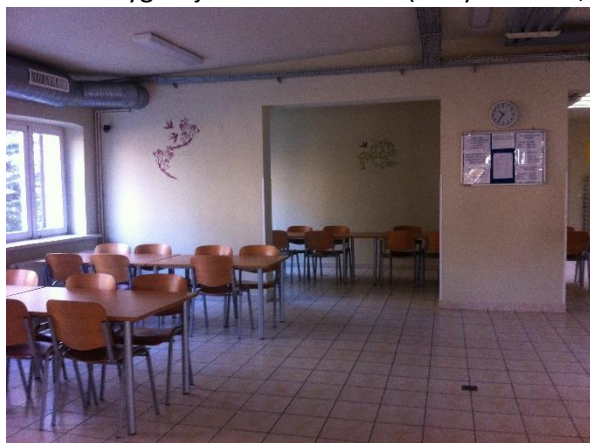
Foto. Pomieszczenia jadalni ogólnodostępnej

Zarówno pomieszczenia kuchenne jak sala jadalna zostały w niedawnym okresie czasu całkowicie wyremontowane w pełnym zakresie instalacyjno – wykończeniowym oraz wyposażeniowym. Wnętrza te nie wymagają podejmowania działań remontowych.

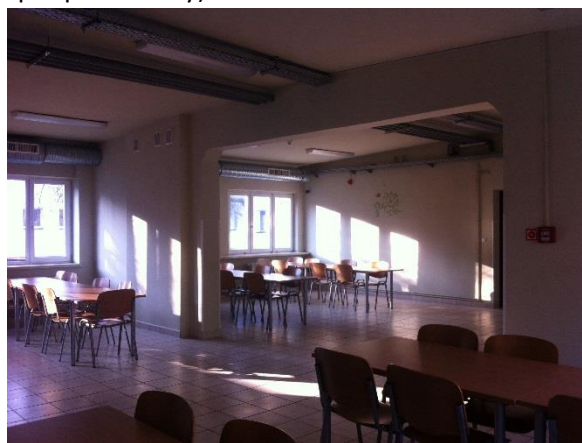
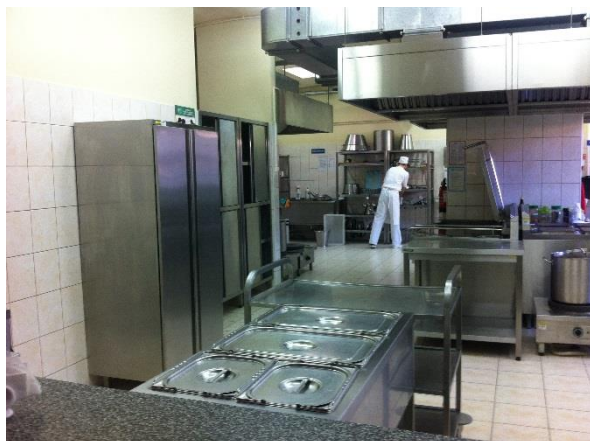
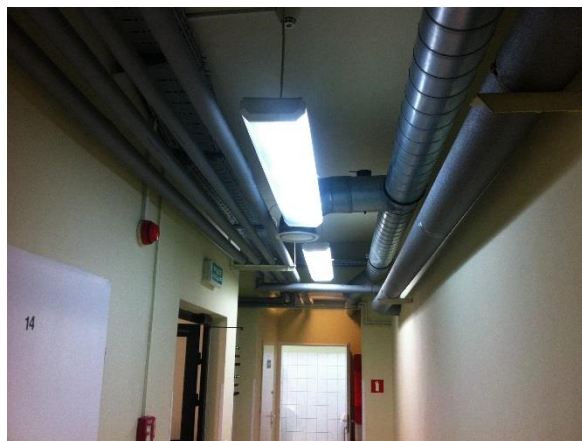
Foto. Pomieszczenia kuchni
