# **OCENA TECHNICZNA BUDYNKÓW ORAZ INFRASTRUKTURY W OŚRODKU DLA CUDZOZIEMCÓW W LININIE. PLAN REMONTÓW**

**Adres obiektu budowlanego  
05-530 Linin**

**Zamawiający: Urząd do Spraw Cudzoziemców  
Ul. Koszykowa 16, 00-564 Warszawa**

**Wrzesień 2015**

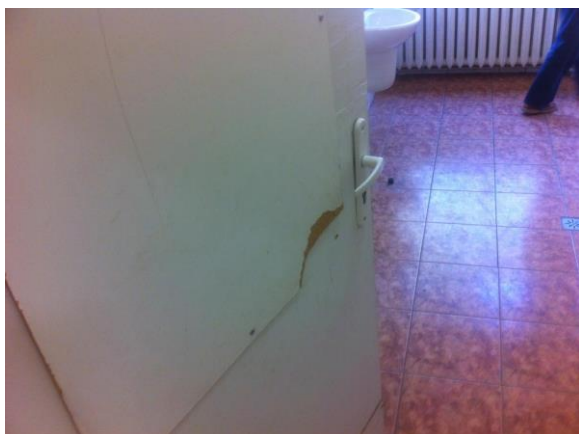
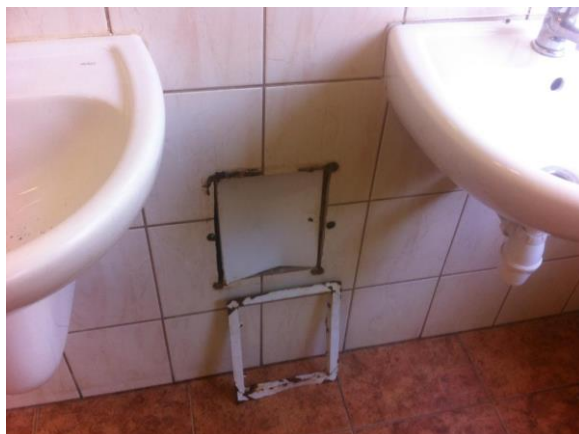
Dodatkowym problemem jest dewastacja elementów maskujących otwory rewizyjne. Administrator obiektu zastosował różne rozwiązania w tym zakresie, od drzwiczek z tworzywa do naklejania płytek glazuranych: wszystkie te elementy są obecnie zniszczone, a z uwagi na dosyć licznie występujące otwory rewizyjne (pozostałość po instalacji wykonywanej na potrzeby wojskowe) powoduje to bardzo zły efekt wizualny.

fot. 4.2.1.6 zdewastowane drzwi wejściowe do WC oraz zniszczone drzwiczki rewizyjne pod zlewami.

W związku z tym należy przeprojektować aranżację tych pomieszczeń, uwzględniając połowę muszli ustępowych wykonanych jako ubikacje tureckie. Należy również rozwiązać problem otworów rewizyjnych, poprzez przeprojektowanie instalacji w taki sposób, aby punkty wymagające rewizji zgrupować w jednym obszarze, a następnie wykonać jego solidne maskowanie.

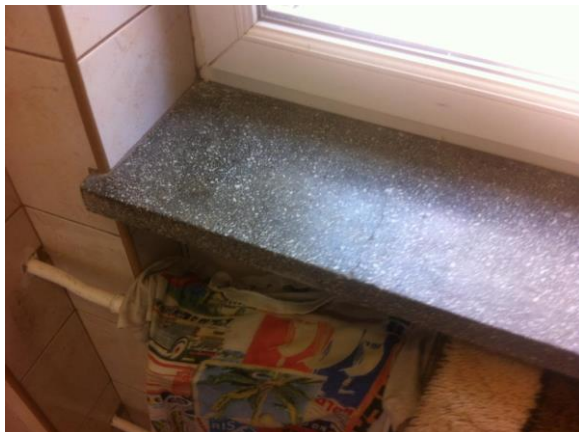
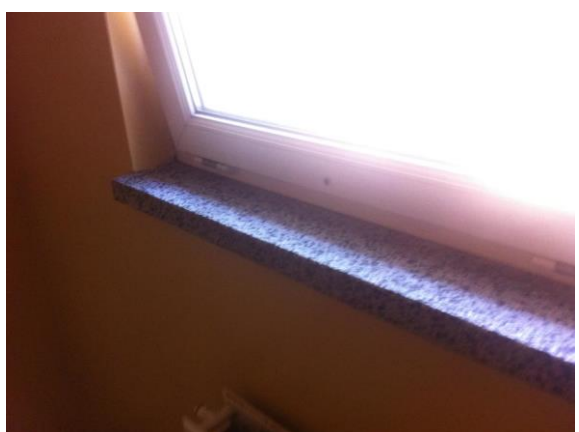
Parapety podokienne z lastryko, które zostały zastosowane w budynku są bardzo dobrej jakości, i praktycznie nie noszą śladów wieloletniego użytkowania: posiadają bardzo dobrą geometrię, zachowały swój kształt i bardzo udanie imitują równo przycięte płyty granitowe. Elementy zdecydowanie do pozostawienia w budynku, w przypadku pozostawienia tych powierzchni niemalowanych warto jest rozważyć ich polerowanie przynajmniej w zakresie pomieszczeń ogólnodostępnych (polerowanie lica górnego i bocznego).

fot. 4.2.1.7 parapety oryginalne wykonane z lastryko w bardzo dobrym stanie

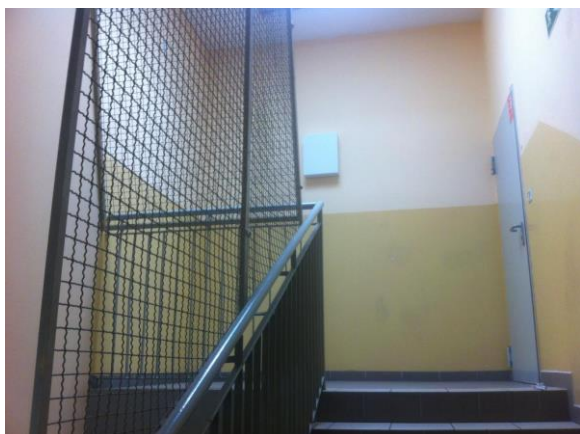
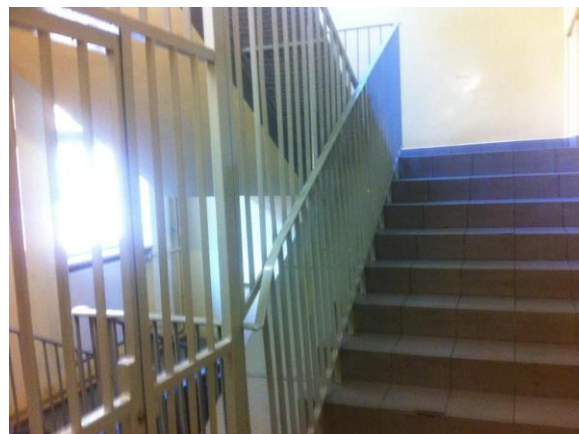
Okratowanie występujące na klatkach schodowych jest niewątpliwie dodatkowym zabezpieczeniem przed potencjalnym wypadkiem, jednak z uwagi na niekorzystny efekt estetyczny wydaje się to środek zbyt radykalny, stanowiący pozostałość po wojskowej funkcji obiektu. Do rozważania na etapie opracowywania dokumentacji technicznej remontu jest usunięcie okratowania.

fot. 4.2.1.8 Okratowanie zabezpieczające na klatce schodowe.

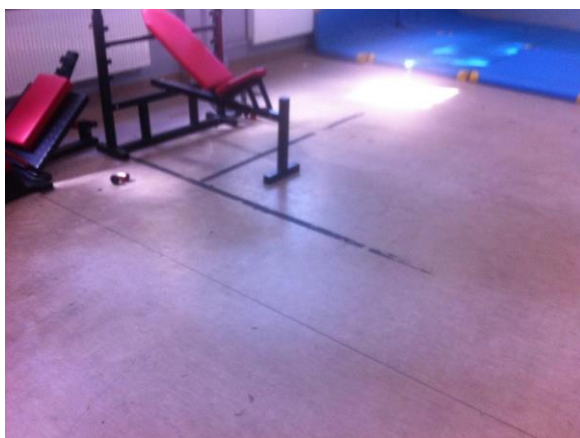
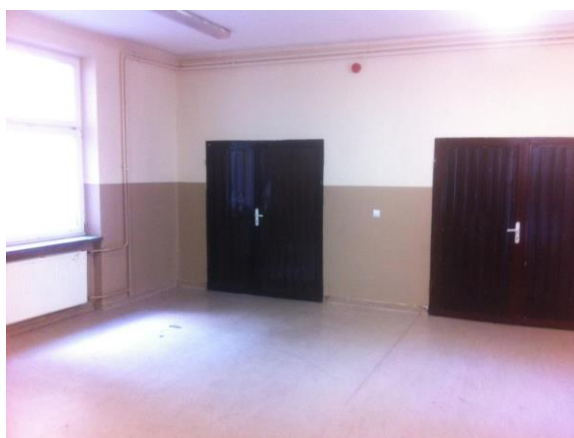
W budynku znajdują się dodatkowo dwie sale sportowe, chętnie użytkowane przez mieszkańców, zarówno indywidualnie jak również grupowo. Elementy wykończeniowe w salach sportowych są zużyte w stopniu proporcjonalnym do reszty budynku.

fot. 4.2.1.9 Wnętrze jednej z dwóch sal gimnastycznych oraz wejścia do sal gimn. z korytarza.

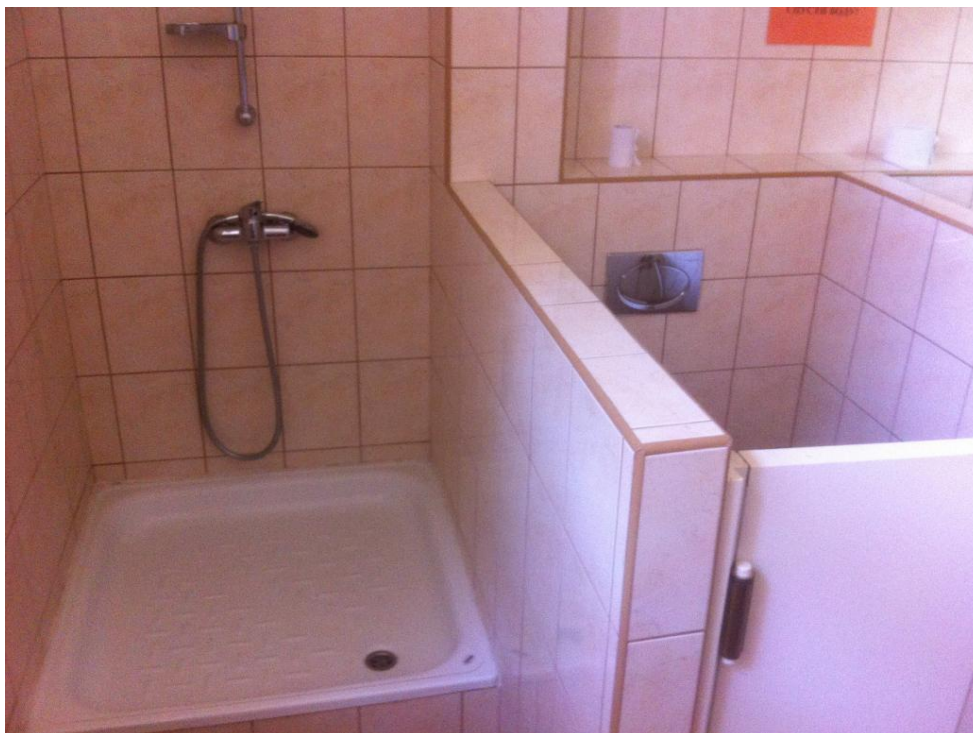
W budynku zlokalizowana jest świetlica przedszkolna, stanowiąca niejako oddzielne skrzydło parterowe znajdujące się na południowym skraju budynku. Świetlica jest zorganizowana i wyposażona adekwatnie do pełnionej funkcji. Zaplecze sanitarne jest przystosowane dla dzieci, jednakże z uwagi na wysoki stan zużycia elementów wykończeniowych należy rozważyć remont w takim samym zakresie, jak pozostałe węzły sanitarne w budynku.

fot. 4.2.1.12 zaplecze sanitarne świetlicy przedszkolnej

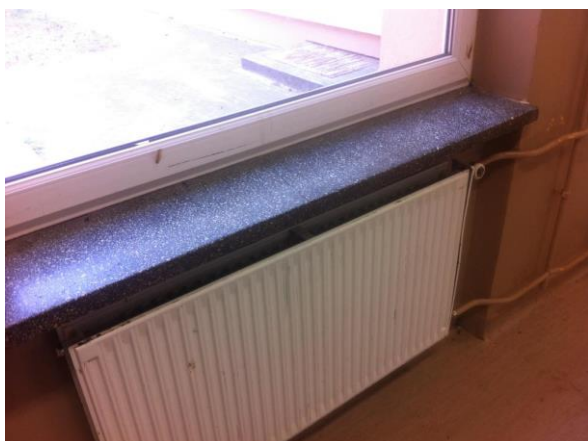
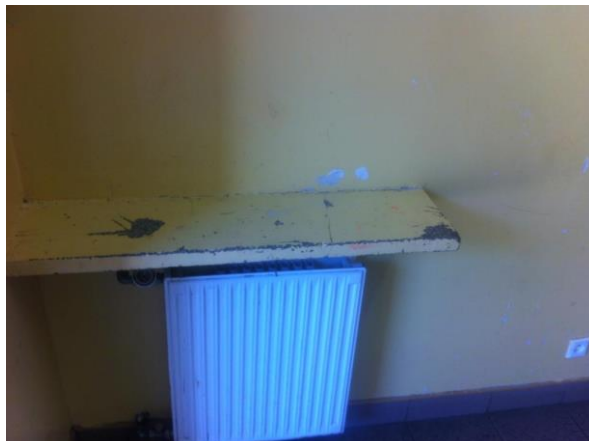
Instalacja starego typu, z grzejnikami stalowymi, w wybranych lokalizacjach miejscowo wymienionymi na grzejniki konwektorowe. Z uwagi na przestarzałą technologię, oraz trudny do określenia stan techniczny poszczególnych elementów systemu warto rozważyć wymianę instalacji w całym budynku (patrz Audyt Energetyczny, 2015r.). Zdecydowanie przebudowy wymaga conajmniej instalacja zlokalizowana w węzłach sanitarnych.

fot.4.2.2.1 Grzejniki konwektorowe w wybranych lokalizacjach na korytarzach.

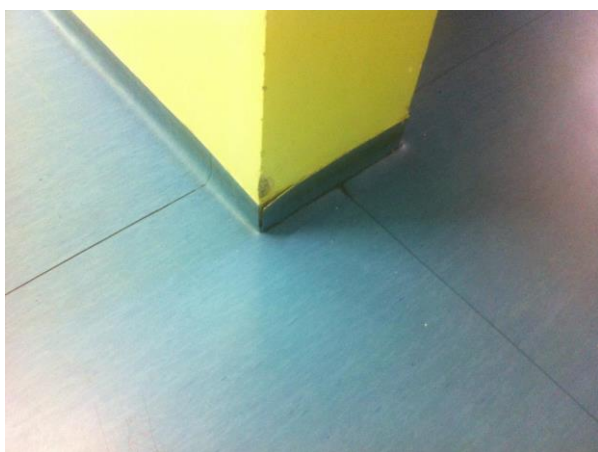
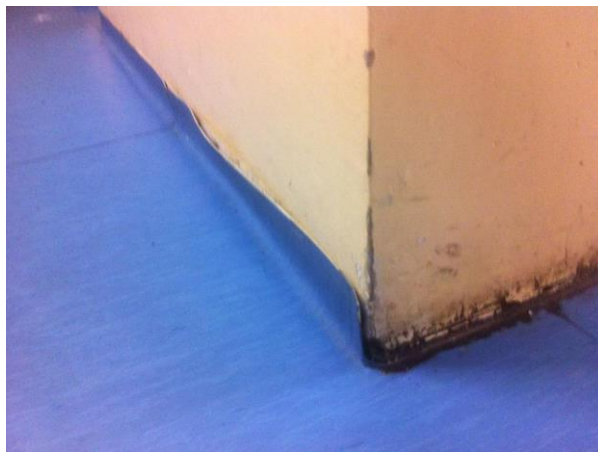
Podobnie jak w budynku nr 30 wszystkie powierzchnie wykończenia wnętrz wykazują znaczny stopień zużycia, kwalifikujący je do uwzględnienia w planach remontowych w ciągu najbliższych 5-ciu lat. Wykładziny podłogowe w miejscach łączenia uległy odklejeniu, co rozpoczęło proces dalszej ich dewastacji. W jej wyniku w wielu miejscach powstały ubytki materiału wykładzinowego.

fot. 5.2.1.2 Znaczny stopień zużycia wykładziny PVC, odklejanie się skrajnych płaszczyzn

Z doświadczeń użytkowych wynika, że w tak silnie obciążonych użytkowo budynkach mieszkalnych lepiej sprawdzają się posadzki wykonane z płytek gresowych, które dzięki swojej wytrzymałości nie ulegają tak wyraźnej dewastacji; dodatkową korzyścią jest możliwość punktowej wymiany płytek w przypadku zniszczenia miejscowego.

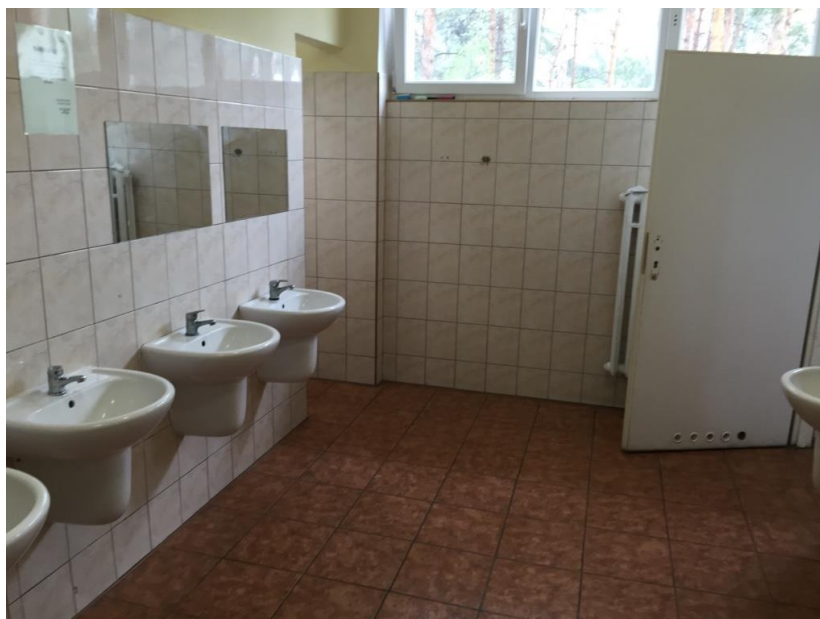
Największy stopień zużycia wykazują pomieszczenia węzłów sanitarnych, które w całości wymagają pilnego remontu w zakresie instalacyjno – budowlanym i wykończeniowym. Złe podziały przestrzenne, oraz brak uwzględnienia potrzeb aktualnego użytkownika w zakresie braku toalet tureckich spowodował dużą dewastację wszystkich elementów wykończeniowych i armatury.

fot. 5.2.1.6 pomieszczenie węzła sanitarnego, widoczny zły podział przestrzenny

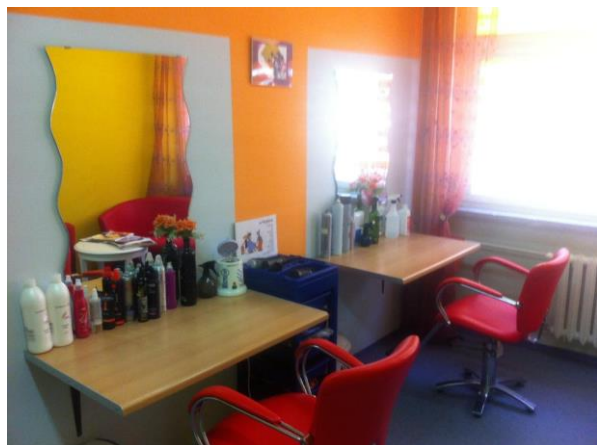
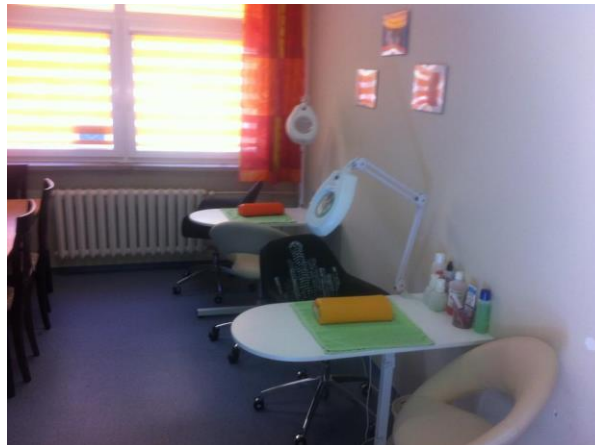
fot. 5.2.1.8 Sale do prowadzenia szkoleń z zakresu fryzjerstwa, manicure itp.

W budynku znajdują się ponadto pomieszczenia wypoczynkowe, a także sale do prowadzenia szkoleń z zakresu szycia na maszynie, manicure, fryzjerstwa itp. Z uwagi na występujące w nich używanie środków chemicznych zalecane jest zastosowanie w tych pomieszczeniach wentylacji mechanicznej odprowadzającej opary podczas prowadzonych prac i szkoleń.

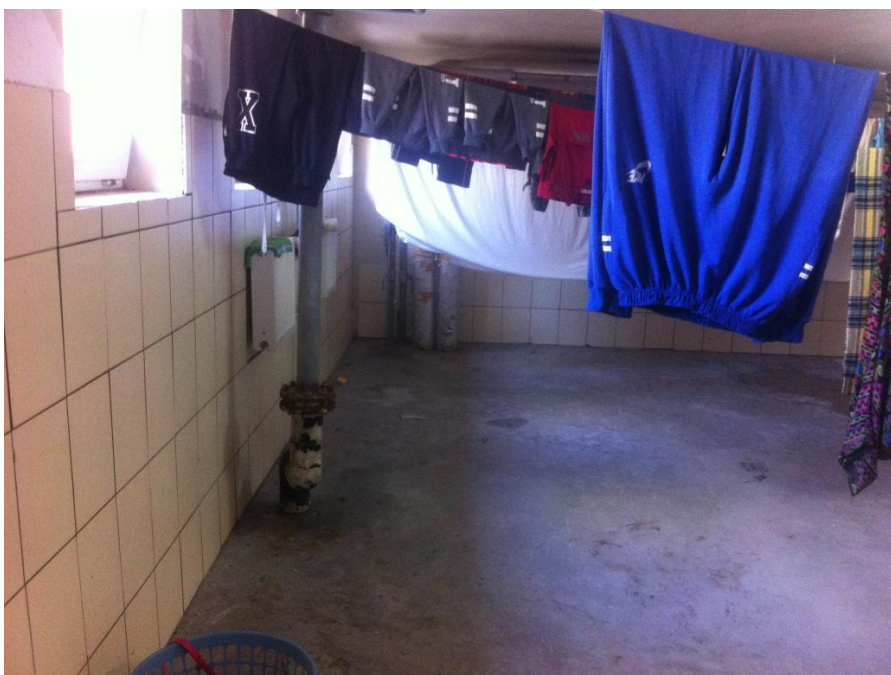
Fot 5.2.1.11 pomieszczenie pralnio-suszarni zlokalizowane w piwnicy.

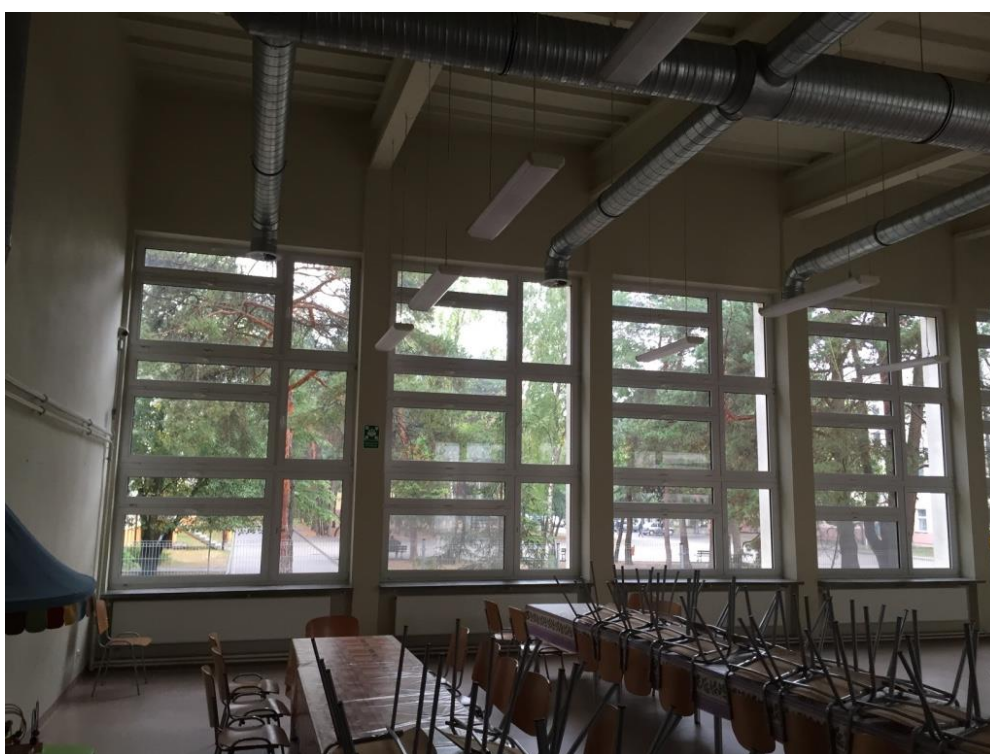
fot.6.2.1 Sala jadalna

Pomieszczenie jadalni posiada dużą wysokość w świetle, która narzuca wrażenie bardziej adekwatne dla Sali gimnastycznej, niż stołówki: zaleca się rozważenie zamontowania elementów obniżających wizualnie przedmiotowe pomieszczenie (np. oświetlenie, konstrukcja i instalacje maskujące, ect.).

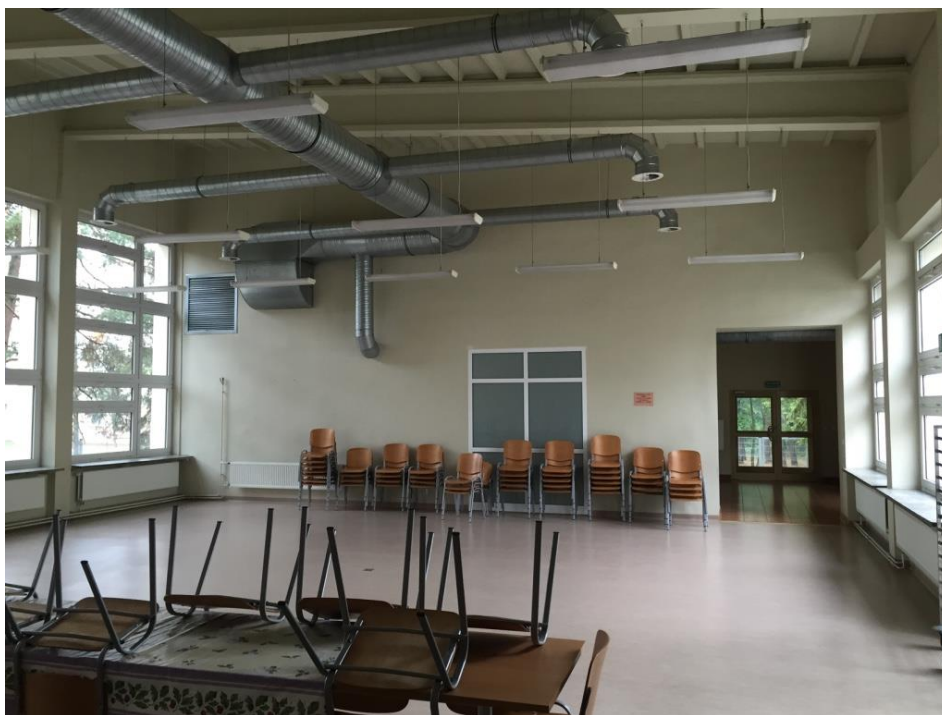
W całym budynku zainstalowany jest system wentylacji mechanicznej z centralą zainstalowaną w pomieszczeniu piwnicznym. Występuje problem dużych strat ciepła spowodowanych brakiem rekuperacji i nagrzewania powietrza doprowadzanego. W związku z tym przewiduje się. W związku z tym przewiduje się modernizację o system rekuperacji

fot. 6.2.8 Widoczne przewody wentylacji mechanicznej w pom. Jadalni

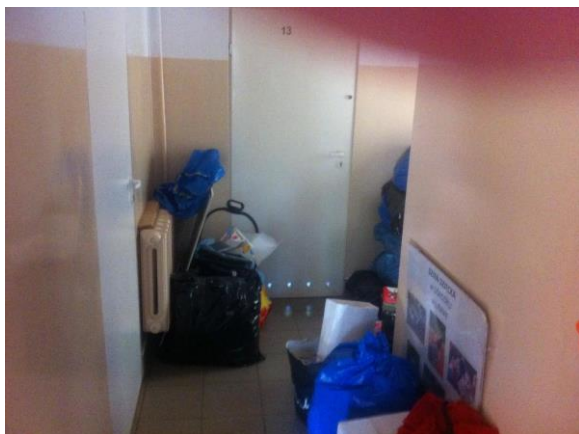
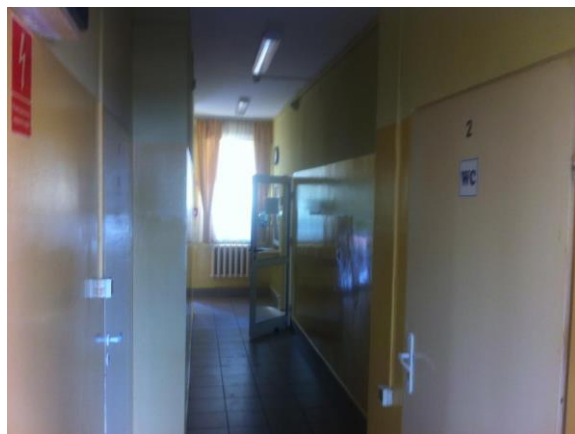
Wnętrza budynku portierni są świadectwem wojskowej przeszłości obiektu: źle zaprojektowane podziały przestrzenne oraz niewygodnie funkcjonalnie pomieszczenia powodują, że użytkowanie obiektu zgodnie z jego obecną funkcją niesie za sobą szereg niedogodności: nieefektywne pole obserwacji z pomieszczenia ochrony, zbyt wąski korytarz komunikacyjny, itd. W związku z tym celowym jest przebudowa obiektu w zakresie podziałów przestrzennych.

Fot 7.1.3 wykończenie wnętrza budynku portierni, chaos kolorystyczny oraz widoczne ślady wyeksploatowania

Elementy wykończenia pomieszczeń przedstawiają estetykę niskiej wartości, wg standardów poprzedniej epoki: malatury na ścianach wykazują znaczny stopień zużycia: z uwagi na to, że w budynku portierni ma miejsce pierwszy kontakt cudzoziemców z ośrodkiem zasadnym jest przewidzenie odnowienia tych powierzchni.

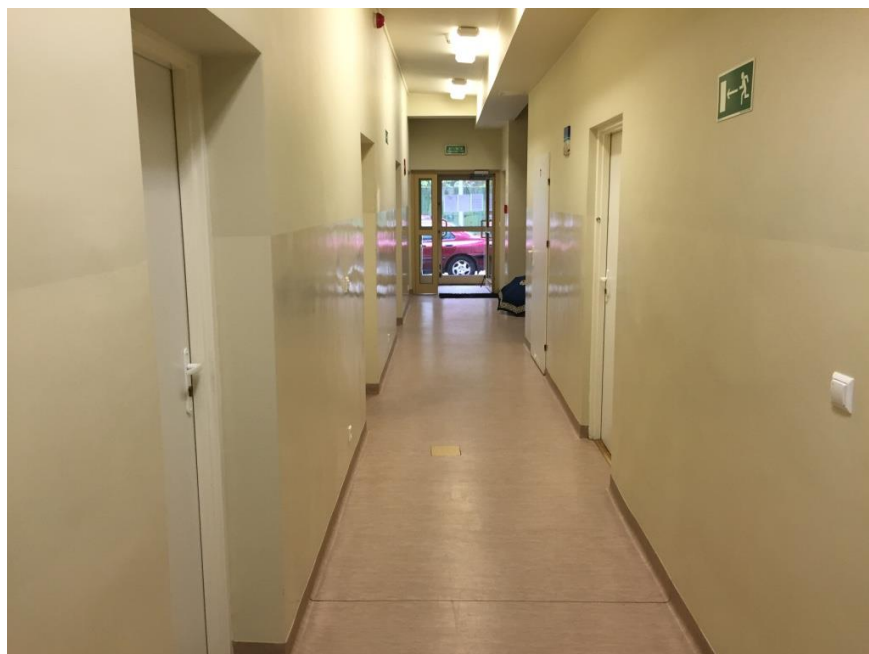
Wnętrza budynku są bardzo zadbane, i pomimo upływu dłuższego czasu od ostatnich prac malarskich zużycie powierzchni ściennych nie jest tak wyraźne, jak w budynkach hotelowych. Wszystkie pomieszczenia oraz ciągi komunikacyjne są pomalowane w jednolitej dobranej kolorystyce, w związku z czym daje się odczuć wyraźny ład estetyczny. W całym budynku znajduje się posadzka z wykładziny PVC. Wnętrza budynku nie wymagają pilnych remontów, w najbliższym pięcioleciu zalecane jest wykonanie remontu w zakresie wymiany wykładziny podłogowej oraz malowania ścian.

fot.8.2.1 budynek 26, korytarz w części ambulatoryjnej

Z uwagi na istniejący na suficie korytarza kanał instalacyjny, należy rozważyć montaż sufitu podwieszanego celem wyrównania powierzchni sufitu.

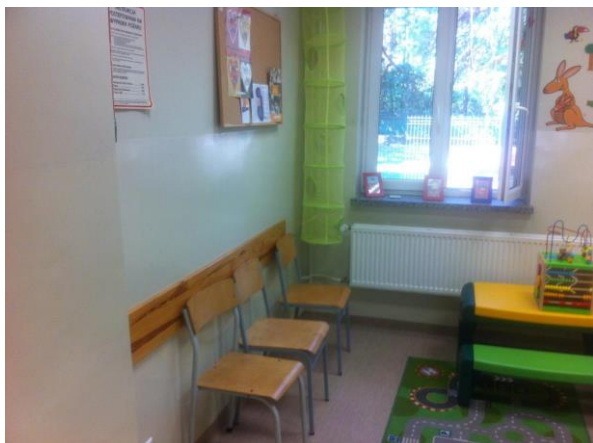
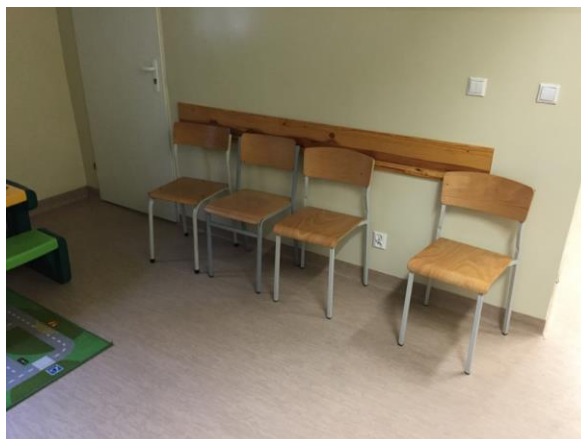
Bezpośrednio na korytarzu komunikacyjnym znajduje się wnęka pełniąca funkcję poczekalni dla pacjentów. Zarówno to, jak i inne pomieszczenia są zaaranżowane z dużą dbałością.

fot. 8.2.2 budynek nr 26 – strefa poczekalni dla pacjentów

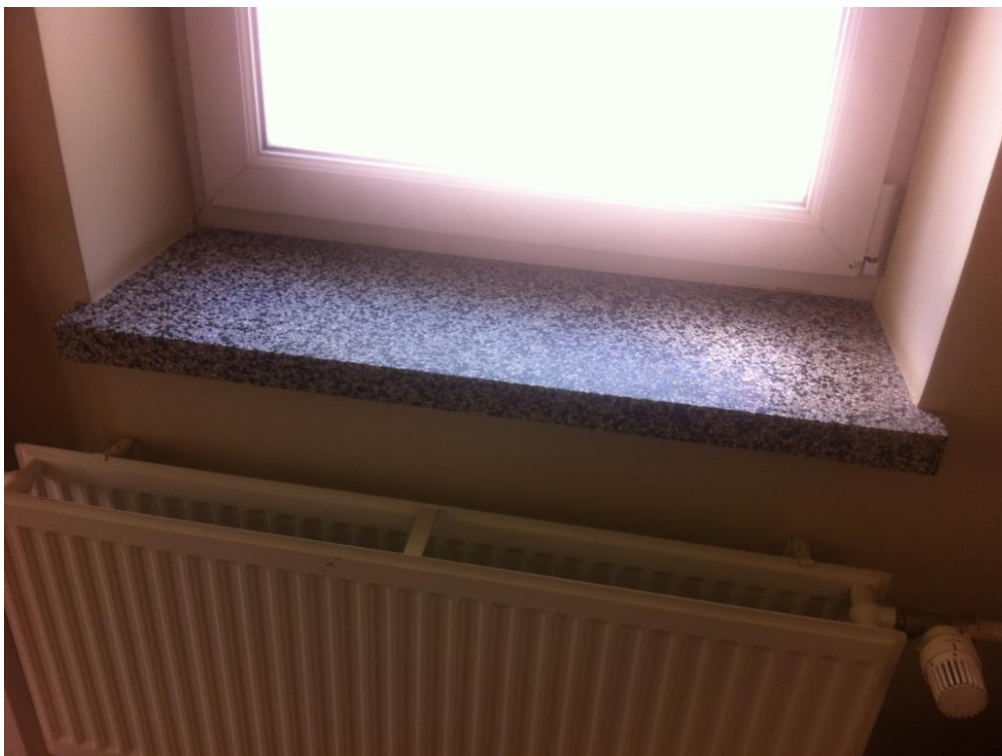
Warto zauważyć, że w budynku znajdują się parapety podokienne z lastryko, wykonane z rzadko spotykaną dokładnością.

fot. 8.2.3 budynek nr 26 – parapet wykonany z lastryko wykonany z dużą precyzją

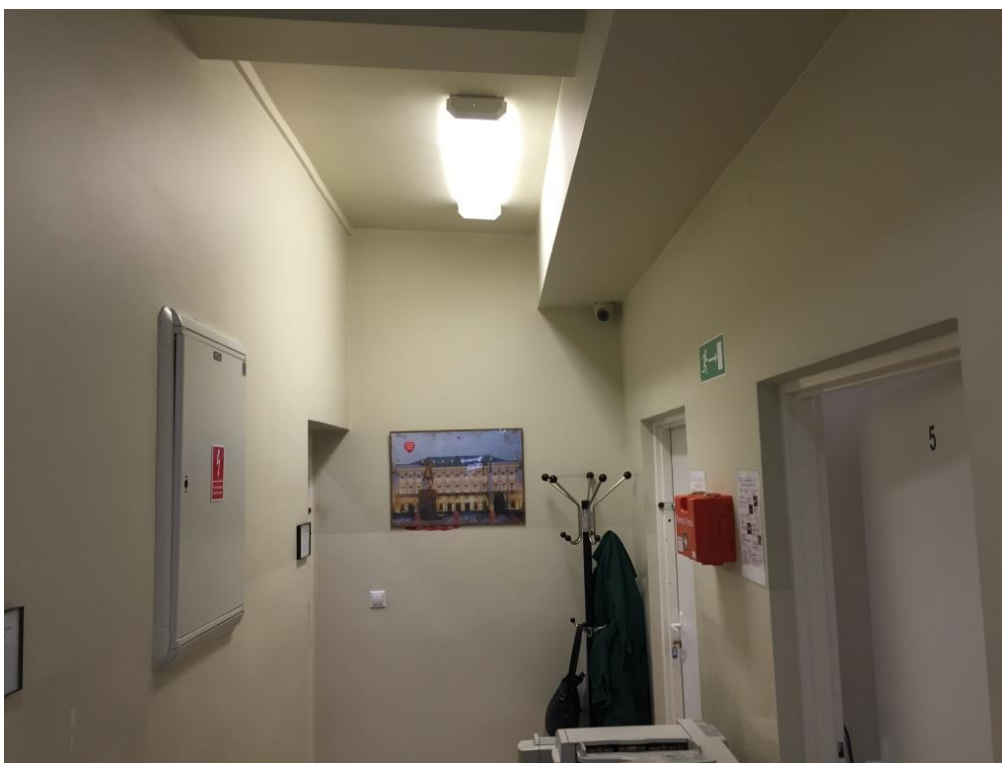
fot. 8.2.4 budynek nr 26 – część administracyjna, widok na ścianę oddzielającą od części ambulatoryjnej

Część administracyjna posiada wykończenie w tym samym standardzie, z powodów technologicznych w przypadku remontu wnętrza należy objąć zakresem prac cały budynek, w obu strefach..

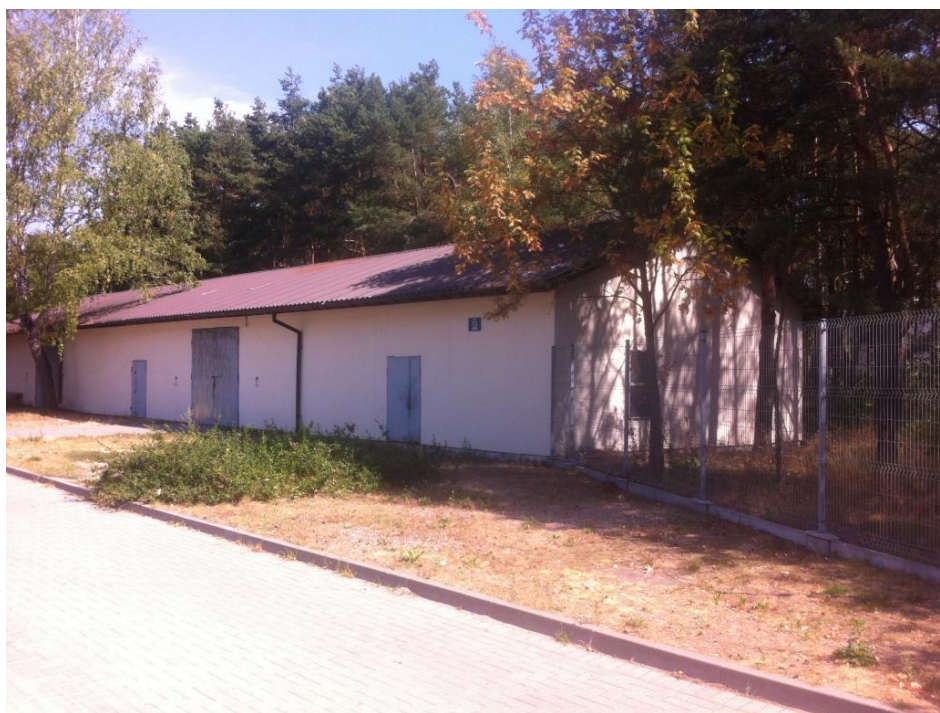
fot.9.1.1 budynek gospodarczy

Budynek jednokondygnacyjny, przekryty dachem dwuspadowym, pełniący funkcje gospodarcze. Dach kryty blachą falistą w kolorze czerwonym. Elewacja tynk mineralny, stolarka stalowa.
