Docieplenie ościeży okna osadzonego w licu ściany

Docieplenie nadproża

Docieplenie nadproża okna osadzonego w licu ściany

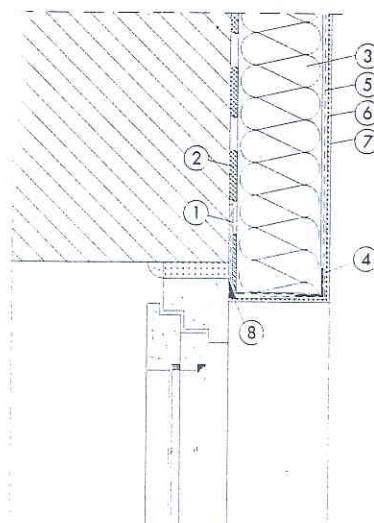
- ① siatka naklejona na podłoże
- ② zaprawa klejąca Ceresit
- ③ izolacja termiczna
- ④ narożnik metalowy fabrycznie oklejony siatką
- ⑤ zaprawa Ceresit zbrojona siatką z włókna szklanego
- ⑥ farba gruntująca Ceresit
- ⑦ wyprawa elewacyjna Ceresit
- ⑧ akryl Ceresit
